**Historisch vooronderzoek**

in het kader van de geplande nieuwbouw  
op de locatie

**Noordelijke Dwarsweg, naast 110  
te Zevenhuizen**

Projectcode: 22199INZ  
Kenmerk: U22-0671  
Datum: 20 september 2022  
Opdrachtgever: De heer Th. Heemskerk, via IntROview BV

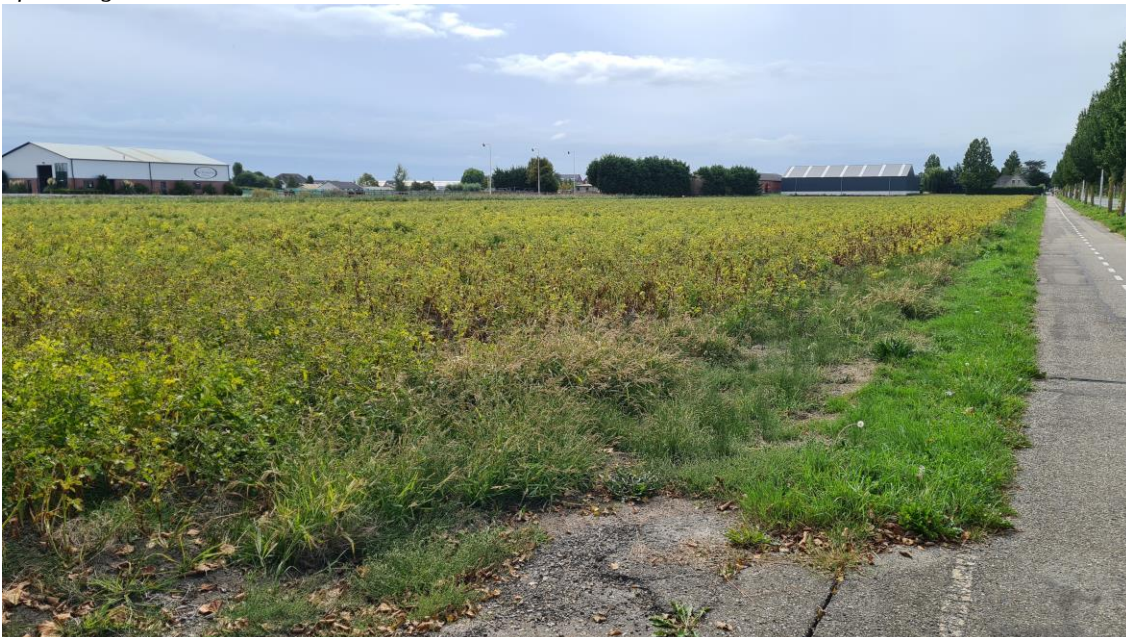
*Afbeelding 1.1: onderzoekslocatie*

Aanleiding voor het bodemonderzoek is de gewenste bestemmingswijziging en realisatie van een woningbouwontwikkeling op locatie. Het perceel heeft momenteel een agrarische functie en is onbebouwd. Het perceel staat kadastraal bekend als perceel ZVH02 – G – 2155 en heeft een oppervlakte van circa 2.5 ha (zie bijlage 2).

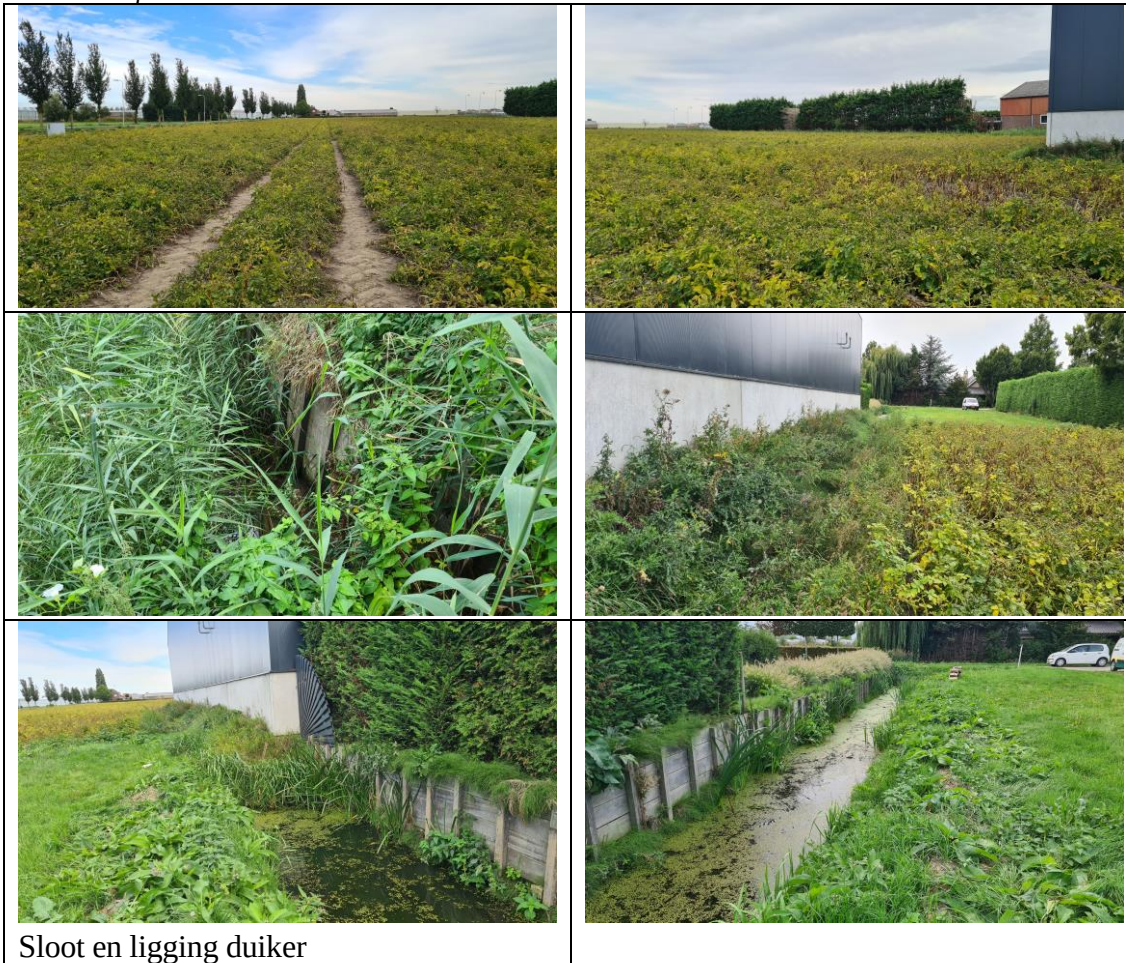
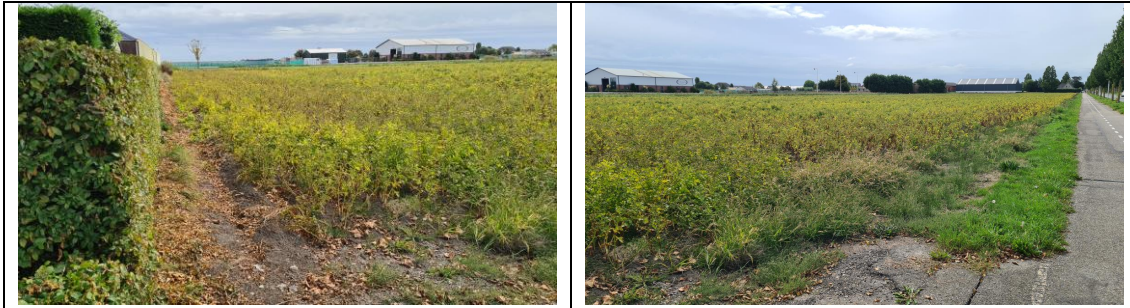
### *Foto's 14 september 2022*

De locatie is nu circa 24 jaar in bezit van de heer Th. Heemskerk. Hiervan is het perceel circa 20 jaar verpacht aan agrariërs; de laatste is Ton Groeneveld voor de teelt van aardappelen / tarwe / bieten etc. Zover hij weet is er nooit sprake geweest van een slootdemping of verschillen in grondslag op het perceel.

Voor de geplande nieuwbouwplannen is inmiddels ook overleg met het Hoogheemraadschap om de duiker die langs de naastgelegen loods aanwezig is te controleren en de grondwaterstand te verhogen. De watergangen langs de zuidoostelijke terreingrens hebben geen beschoeiing aan de zijde van de onderzoekslocatie.

- Langs de aanwezige watergang langs de zuidoostelijke terreingrens zijn geen beschoeiingen aanwezig zijn.
- Volgens de bodemkwaliteitskaart is de ontgravingskwaliteit van de bovengrond ‘industrie’.

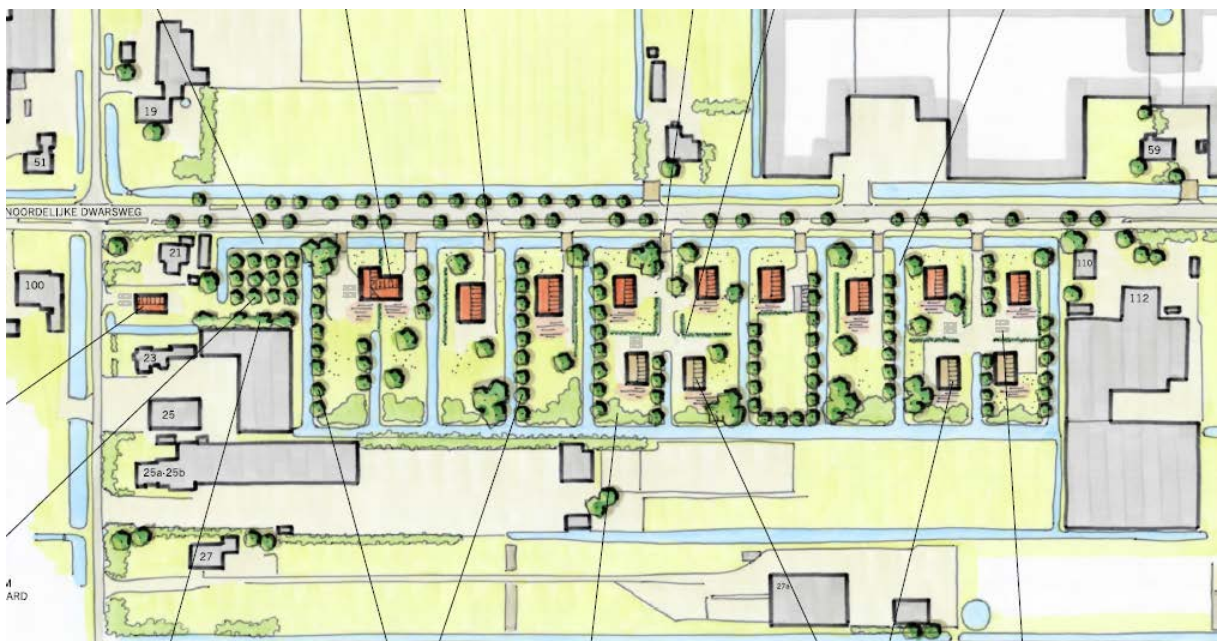
## Geplande situatie

Voorlopig schetsplan, dat nog wordt aangepast naar aanleiding van opmerkingen van de gemeente (bron: Introview).
