**Historisch onderzoek**  
**Heikampweg 2**  
**Kessel**

## Historisch onderzoek

Heikampweg 2, Kessel

1209/005/JS-00

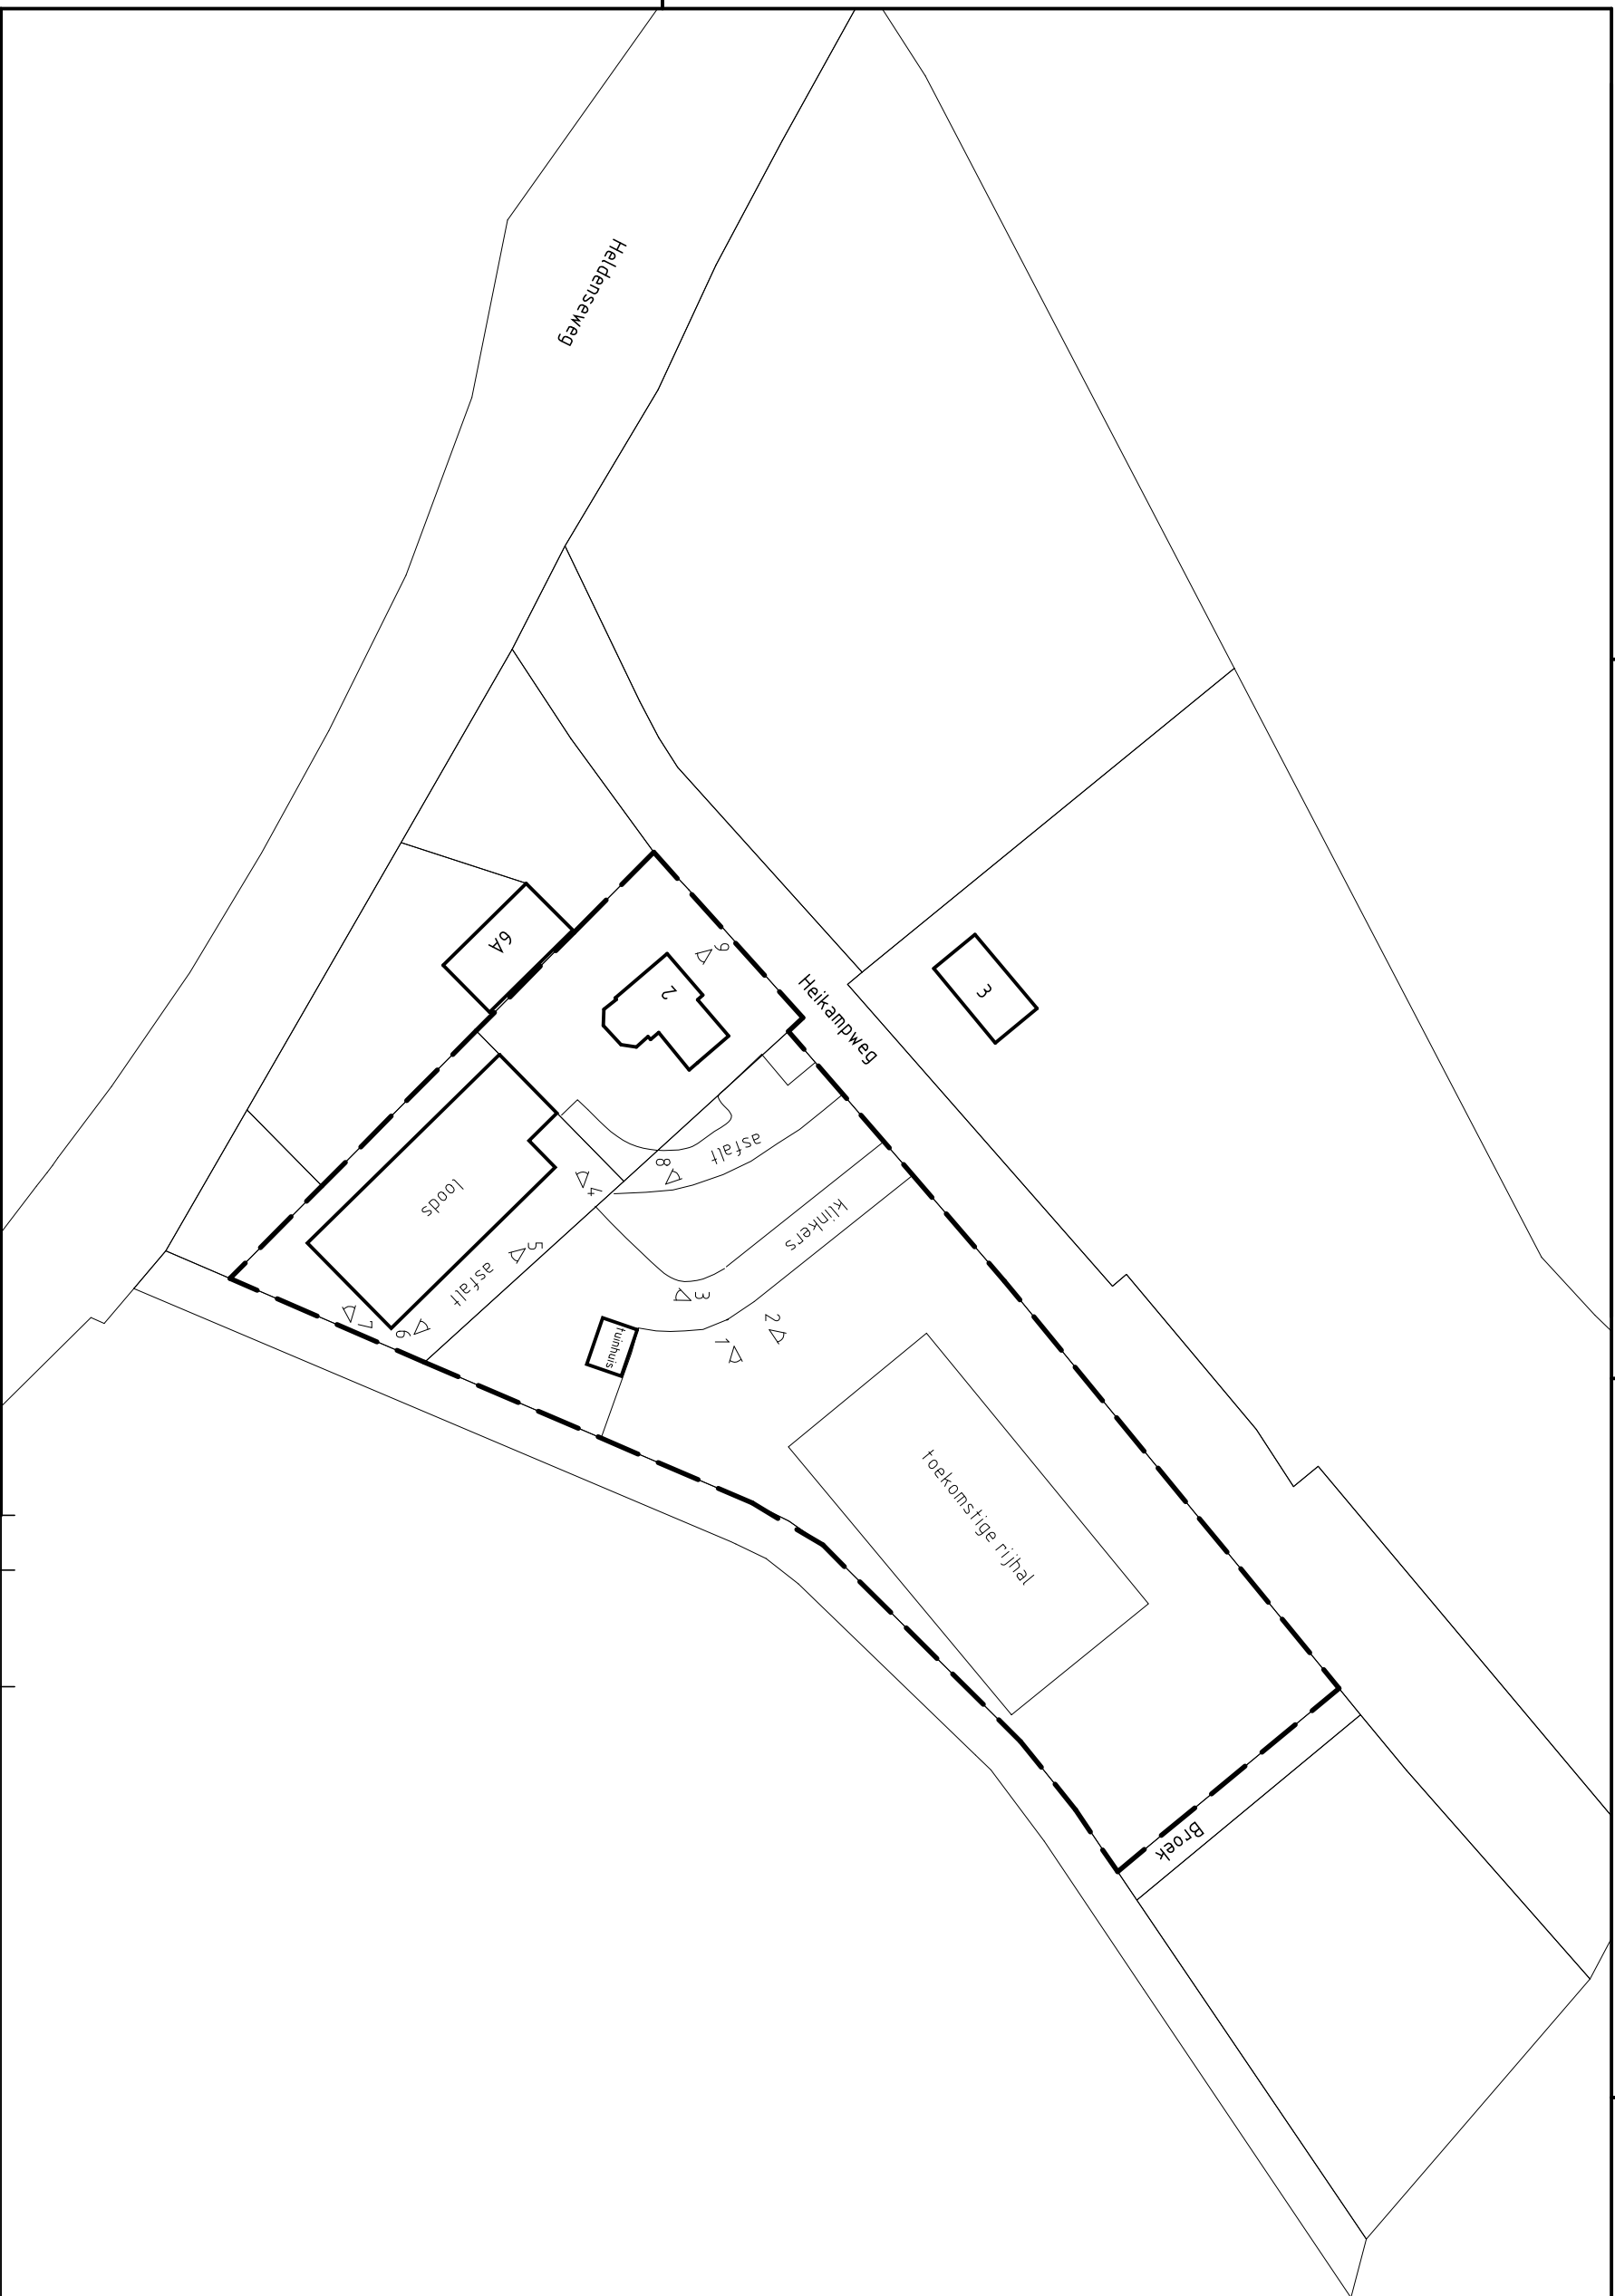
## **BIJLAGE 2: SITUATIETEKENING**

De onderzoekslocatie is gelegen aan de Heikampweg 2 te Kessel. De XY-coördinaten van de onderzoekslocatie zijn: X = 200.696 en Y 367.683. De topografische ligging en de kadastrale gegevens zijn weergegeven in bijlage 1. Een situatietekening is weergegeven in bijlage 2.

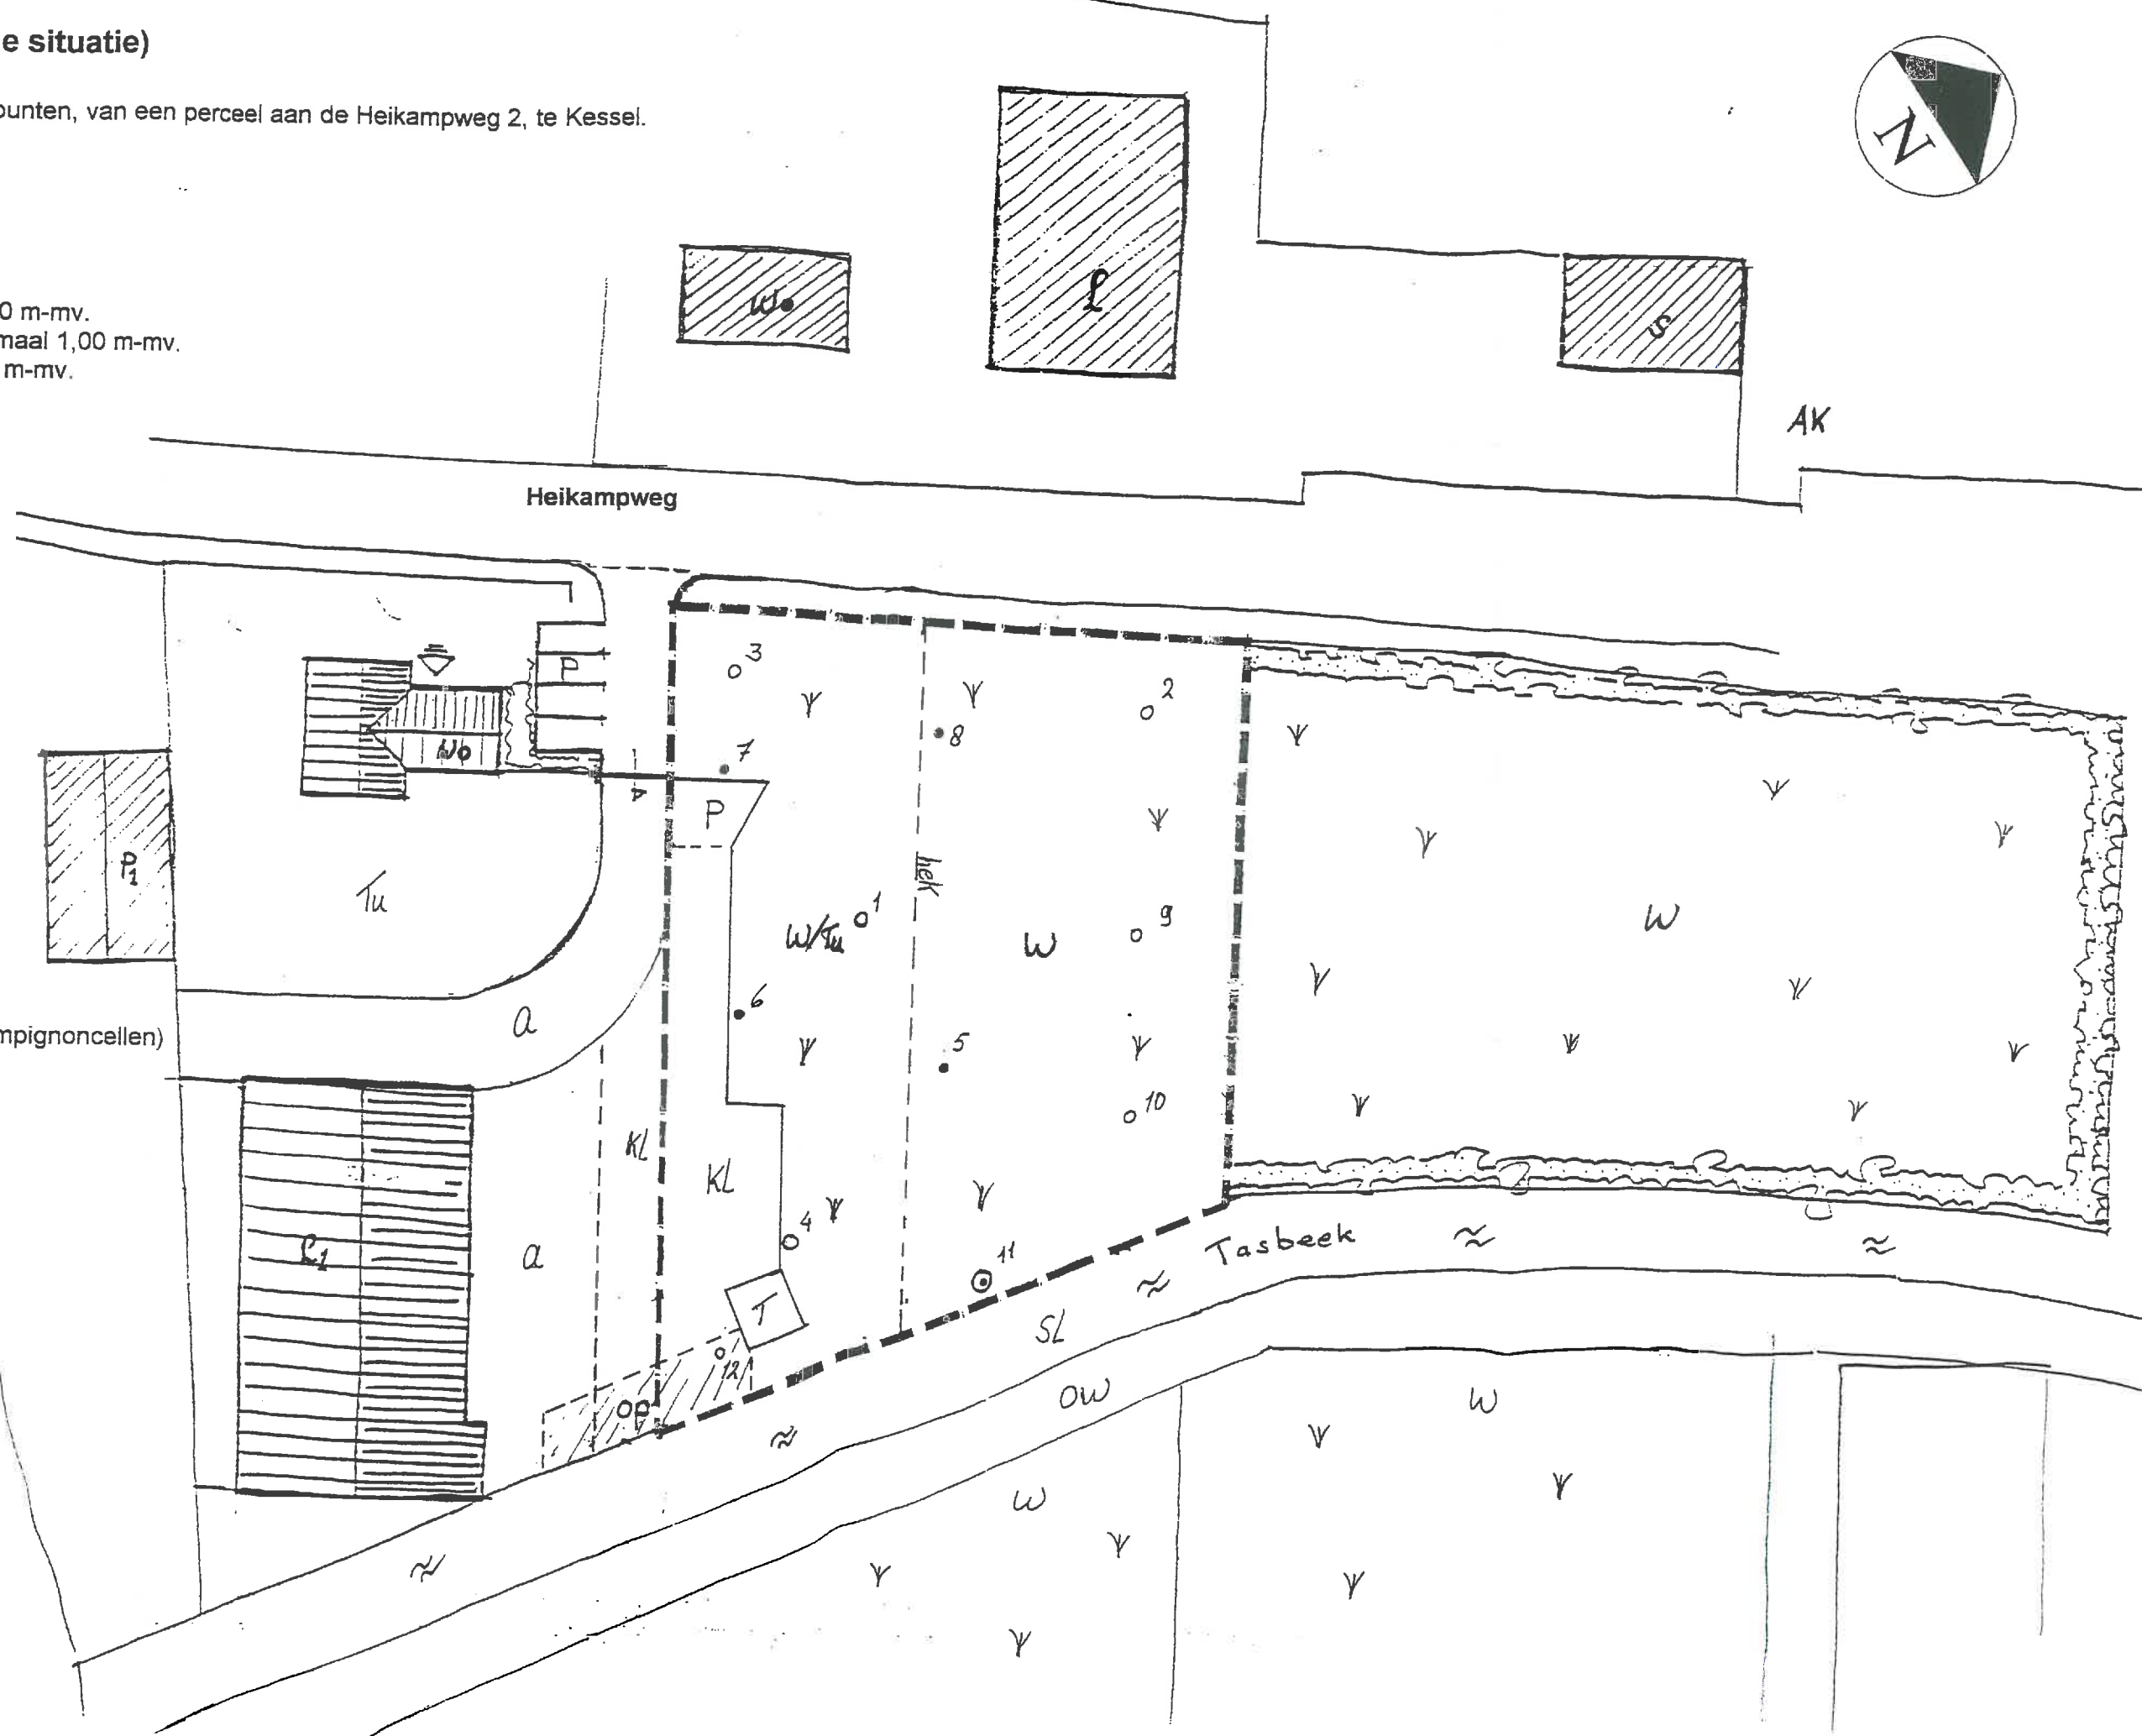
# Bijlage B1 (huidige situatie)

Het verkennend bodemonderzoek [2] in 2000 heeft plaatsgevonden op het terreindeel grenzend aan het onderzoeksterrein uit 1996. Dit is het terreindeel waar nu de klinkerinrit, de stapmolen, en een gedeelte van de het tuinhuis zijn gelegen.

Uit het onderzoek bleek de bovengrond plaatselijk licht verontreinigd te zijn met minerale olie en koper. De ondergrond bleek niet verontreinigd te zijn met de onderzochte stoffen. In het grondwater zijn licht verhoogde gehalten aan chroom en koper aangetoond.

Situatie-overzicht met monsterpunten, van een perceel aan de Heikampweg 2, te Kessel.  
Schaal 1:500.

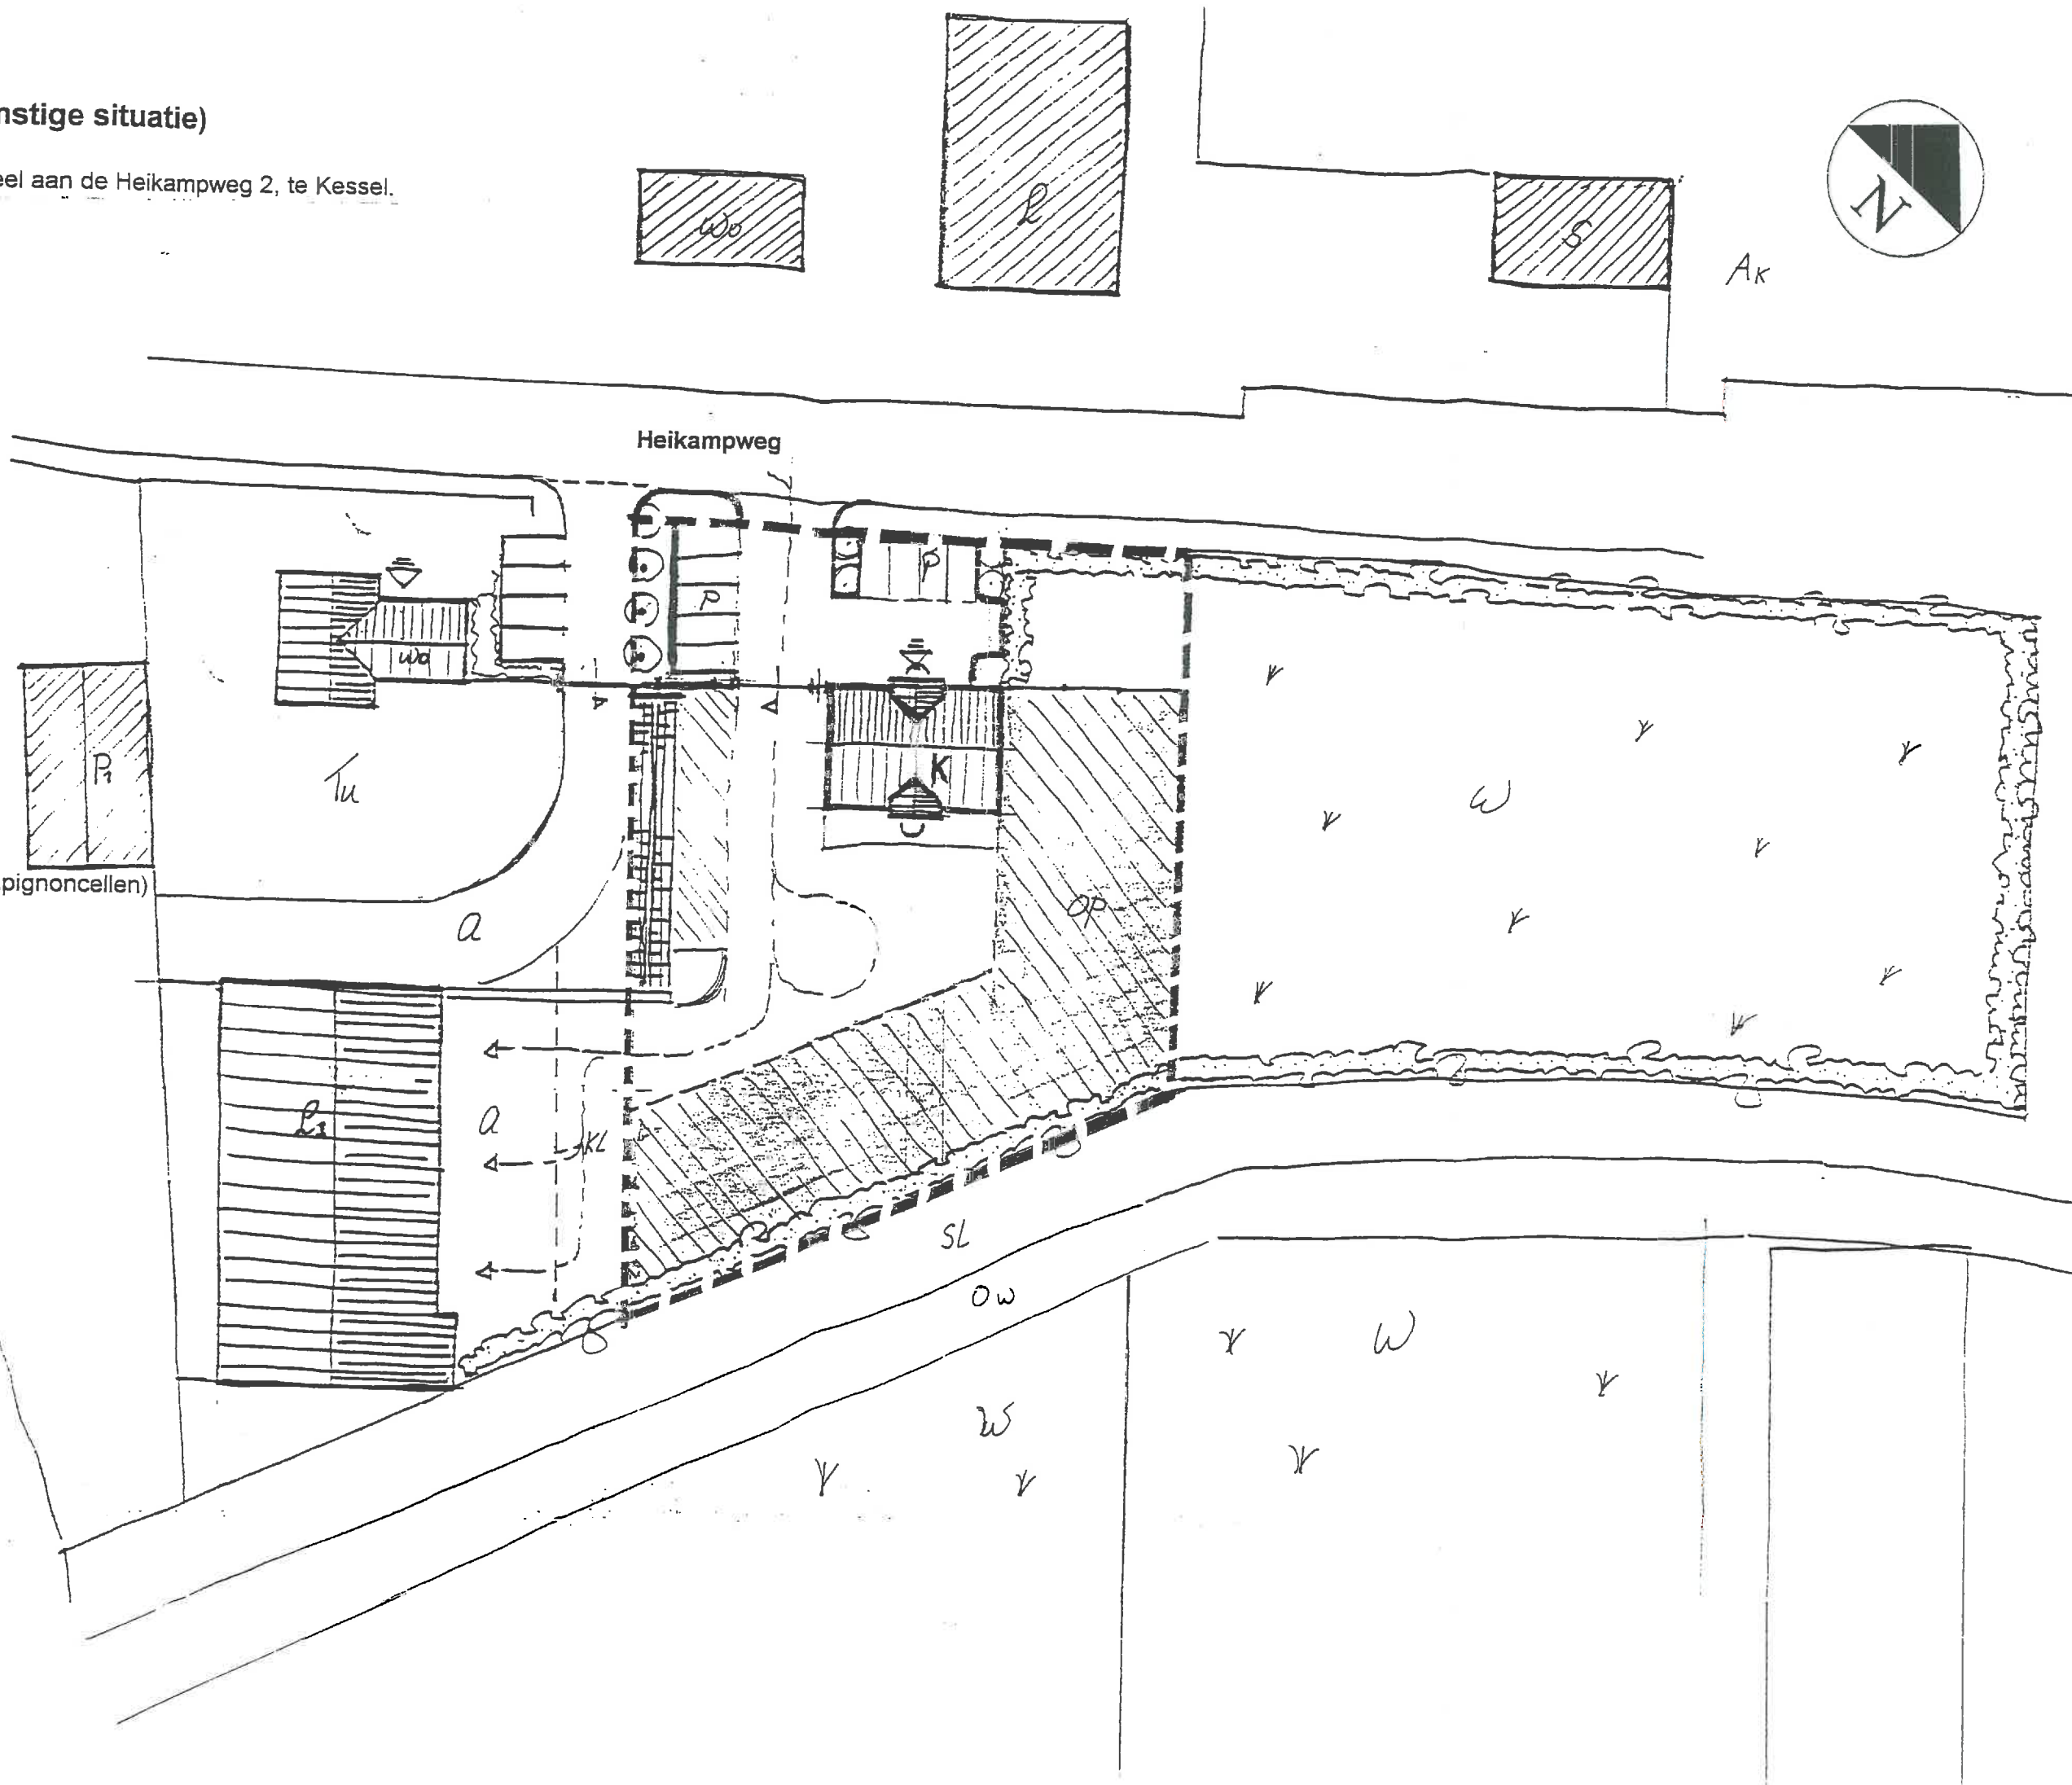
## Bijlage B2 (toekomstige situatie)

Situatie-overzicht van een perceel aan de Heikampweg 2, te Kessel.  
Schaal 1:500.
