HISTORISCH BODEMONDERZOEK  
TONGERLO 2  
TE MAASBREE  
GEMEENTE PEEL EN MAAS

# Historisch bodemonderzoek Tongerlo 2 te Maasbree in de gemeente Peel en Maas

| <b>Rapportnummer</b> | 15011026 |
| <b>Datum</b> | 22 januari 2015 |

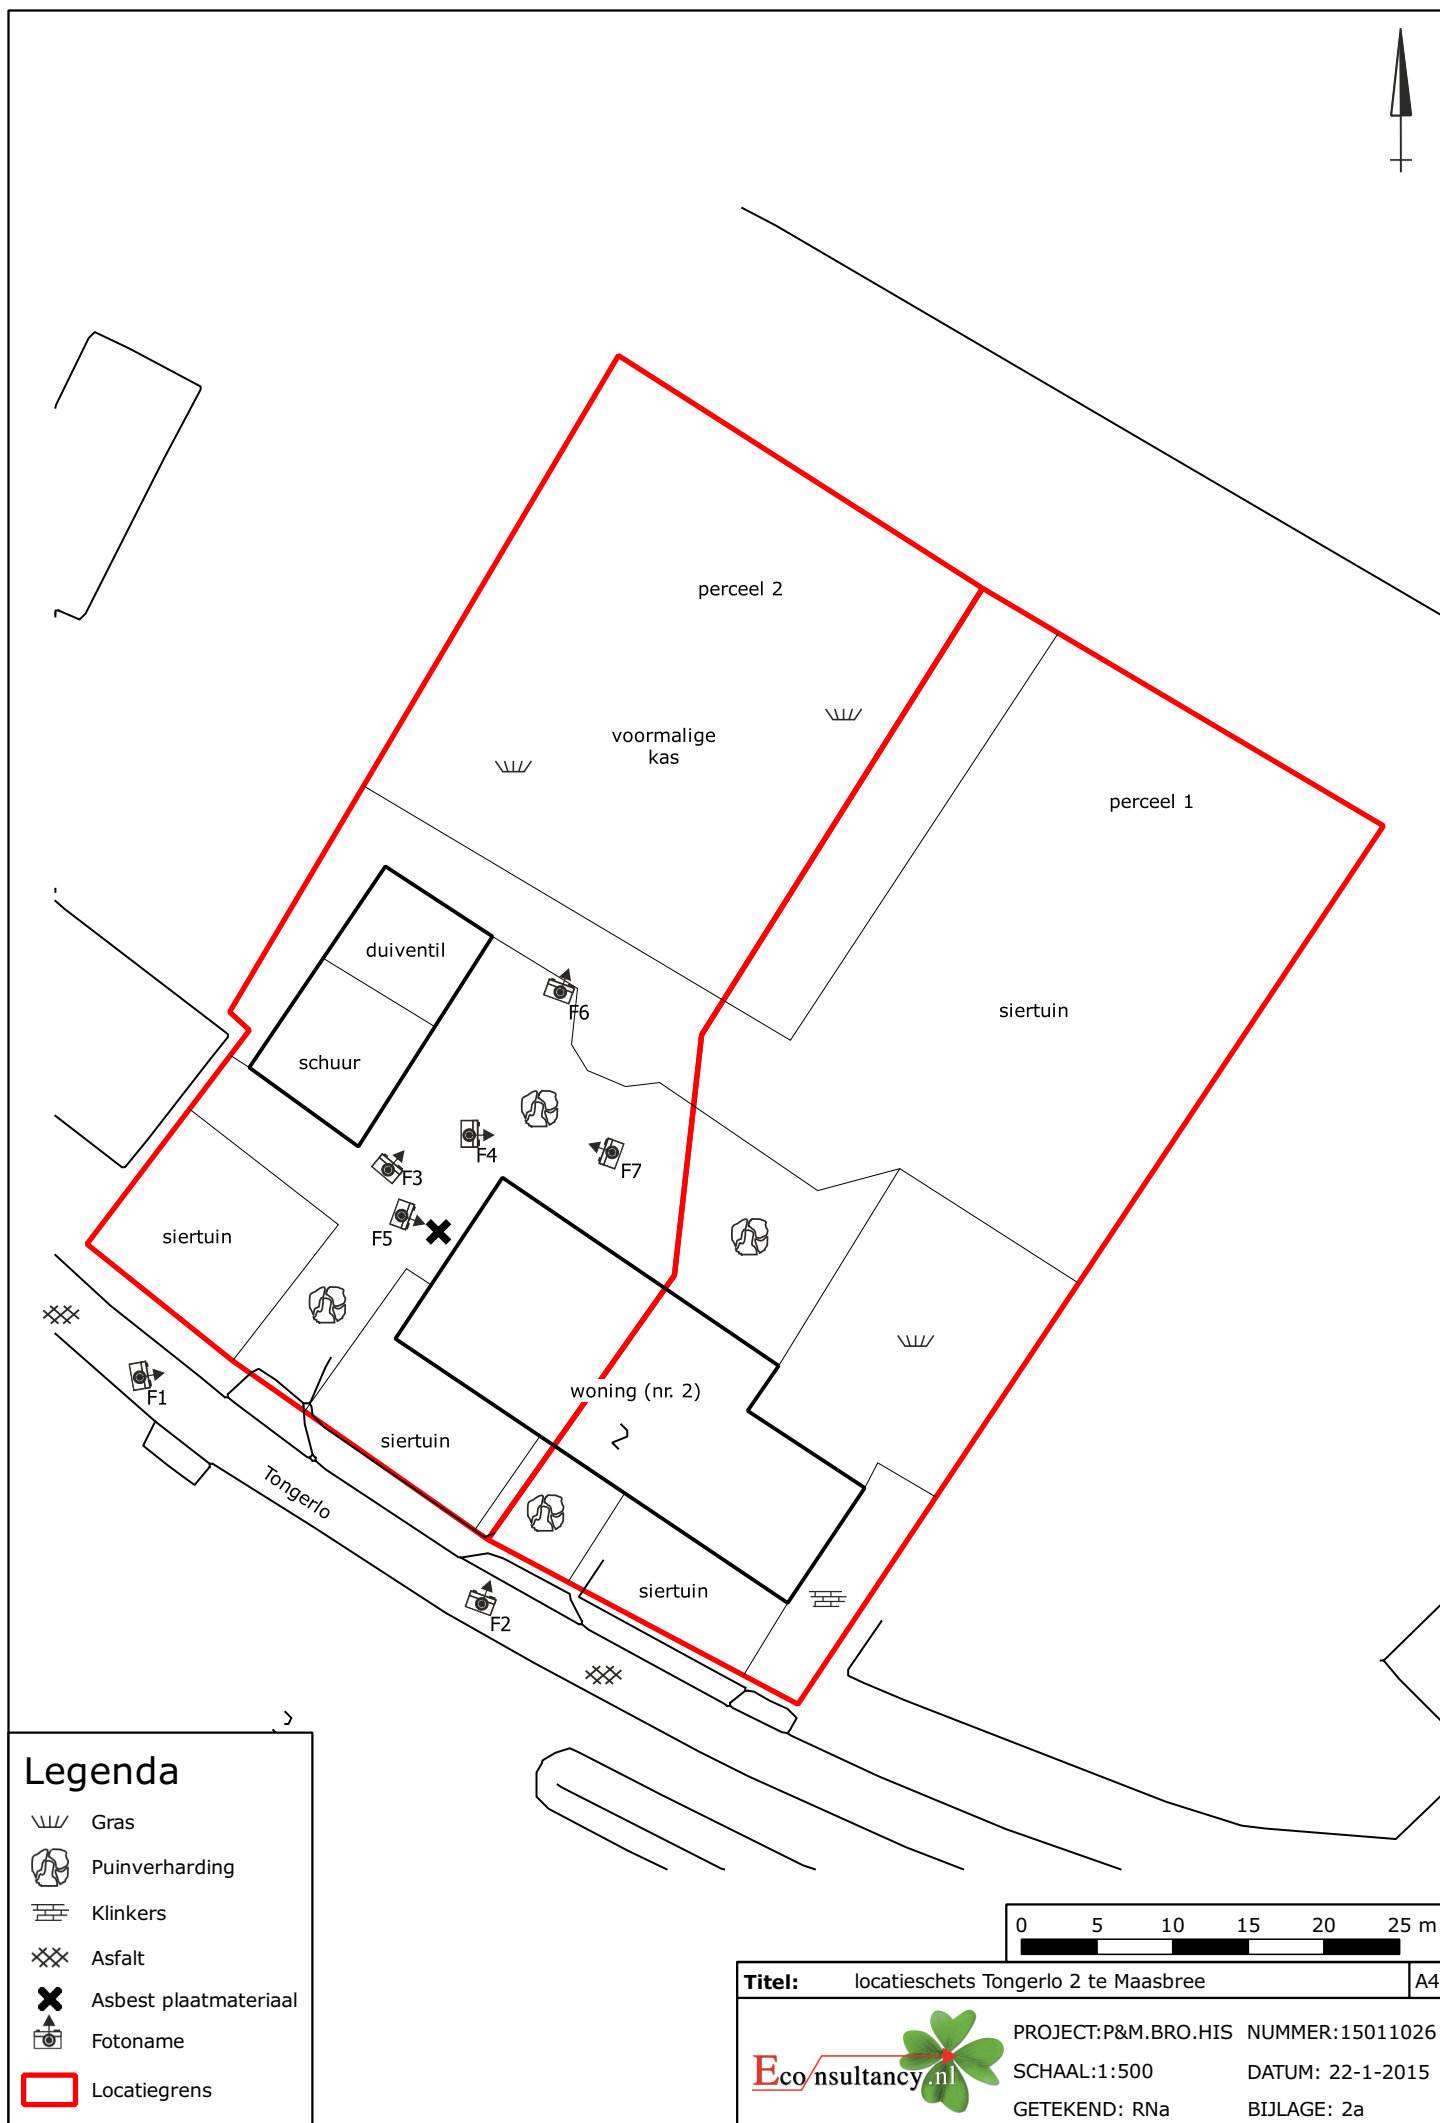
## **Bijlage 2a Situatieschets**

In bijlage 2a is de huidige situatie op een locatieschets weergegeven. Bijlage 2b bevat enkele foto's van de onderzoekslocatie.
