**RAPPORT**  
**Vooronderzoek NEN 5725**  
**Meijelseweg 60a**  
**te Beringe**  
AM11286

**Opdrachtgever**  
BRO  
Industriestraat 94  
5931 PK TEGELEN

**Projectnummer**  
Aeres Milieu projectnummer AM11286

Projectnummer : AM11286  
Opdrachtgever : BRO  
Soort onderzoek : Vooronderzoek conform NEN5725  
Aanleiding onderzoek : bestemmingswijziging (splitsing in 2 woningen)  
Adres onderzoekslocatie : Meijelseweg 60a te Beringe  
Gemeente : Peel en Maas  
Kadastrale registratie : Helden, sectie N, nrs. 423 en 424

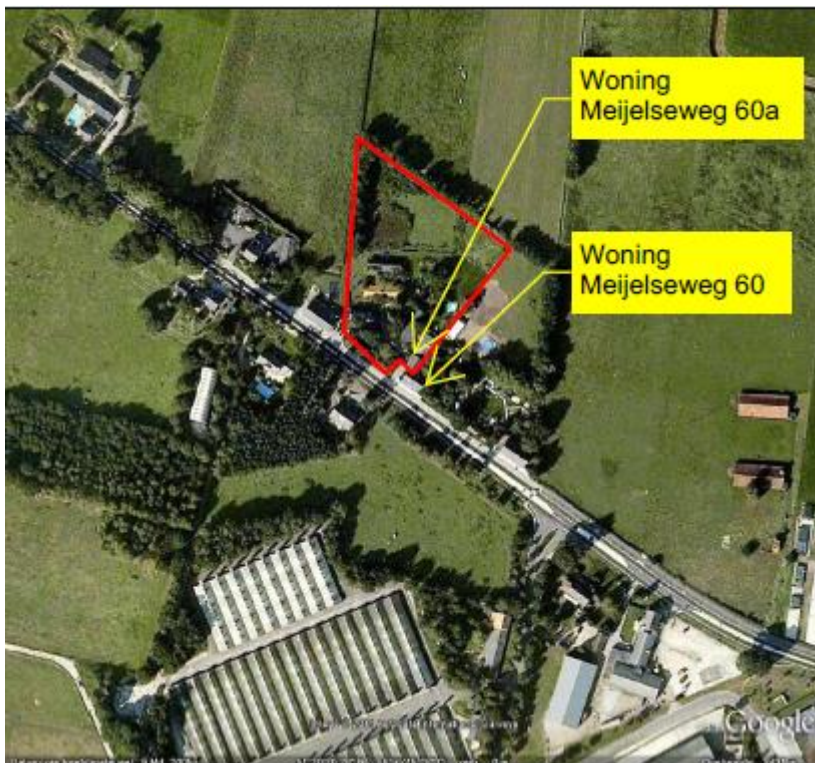
Afbeelding 1: Luchtfoto met globale aanduiding van de onderzoekslocatie [Bron: BRO]

Op onderstaande luchtfoto is de ligging van de onderzoekslocatie met een rode lijn weergegeven.

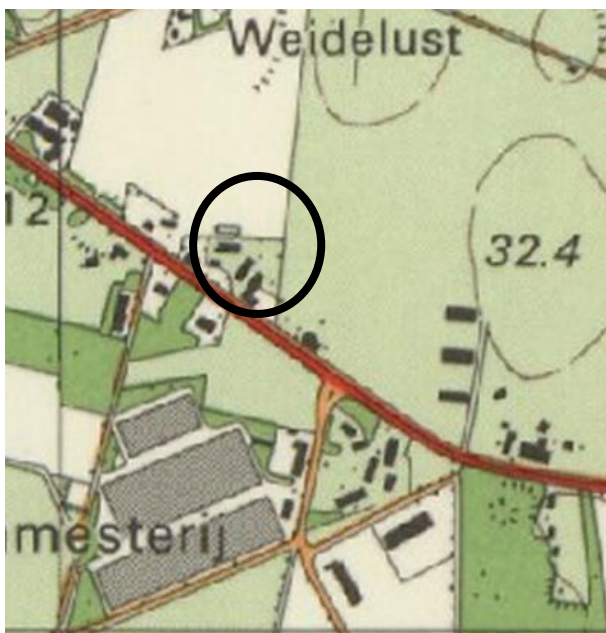
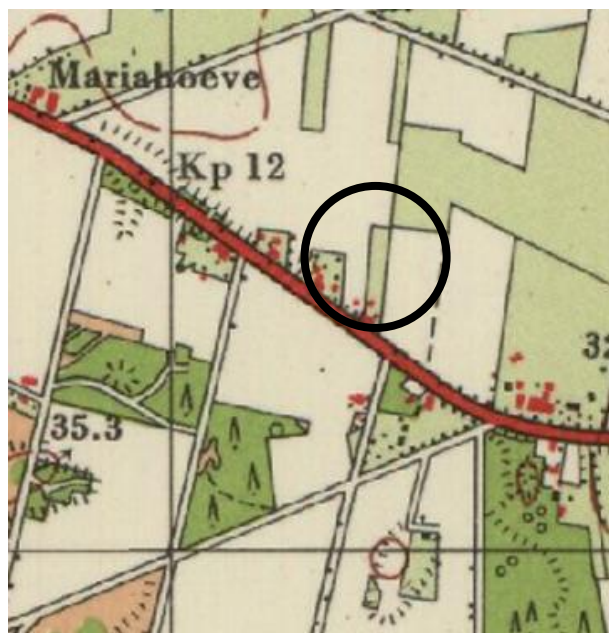
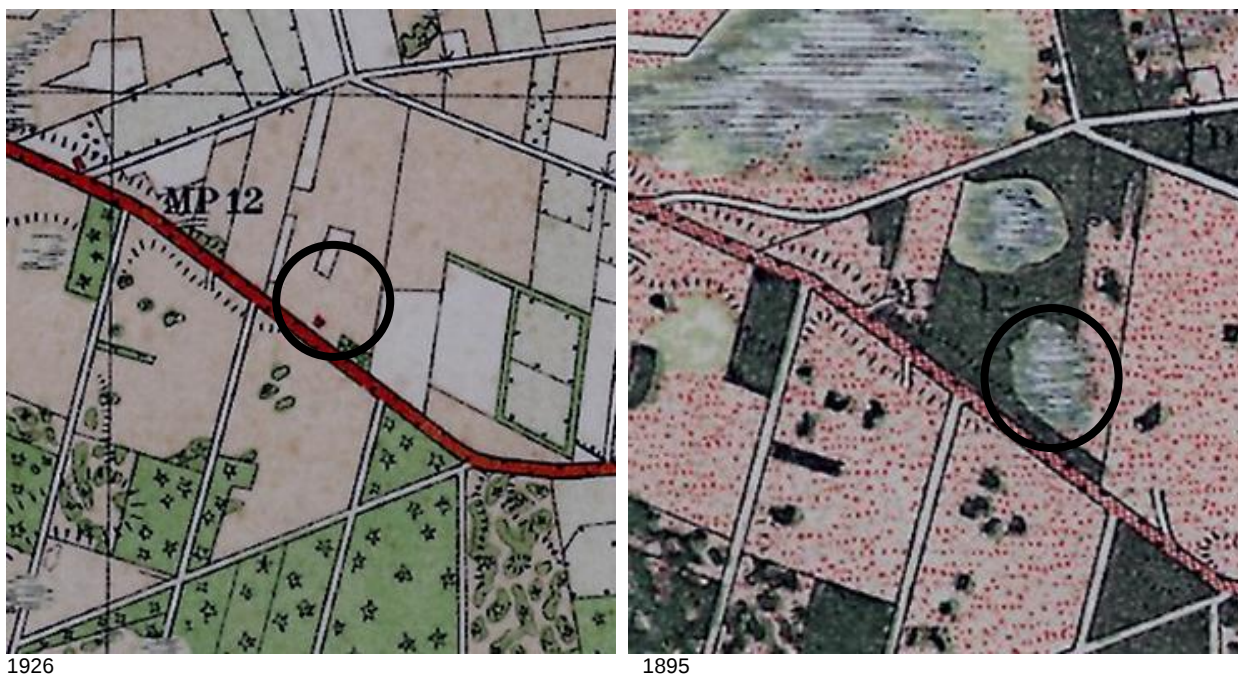
1926 1895  
Afbeelding 2: geraadpleegde historische kaarten (bron: watwaswaar.nl)

Uit historisch kaartmateriaal is af te leiden dat de onderzoekslocatie omstreeks 1895 in gebruik was als natuur (waterpoel). Op de topografische kaart uit 1926 wordt de eerste bebouwing zichtbaar en is de poel gedempt. Op kaartmateriaal van 1988 is de huidige bebouwing waar te nemen op de locatie.
