# **VOORONDERZOEK**

**conform NEN 5725**

**Zandberg 1b, Helden**

Rapportnummer : 221-HZa1b-ho-v2

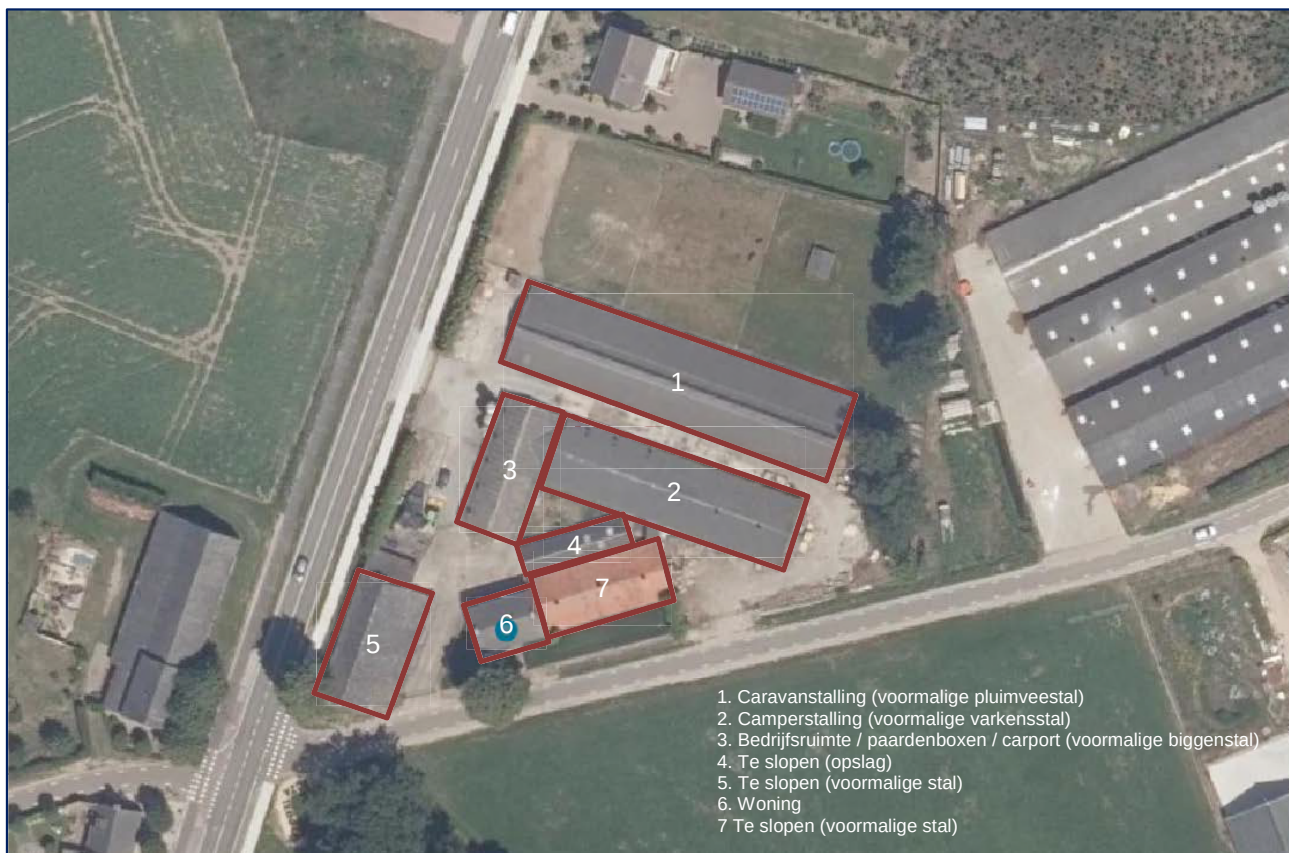
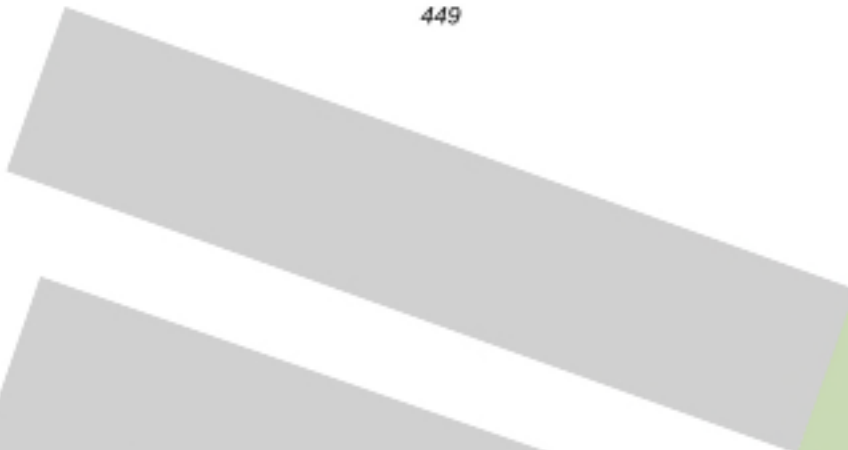
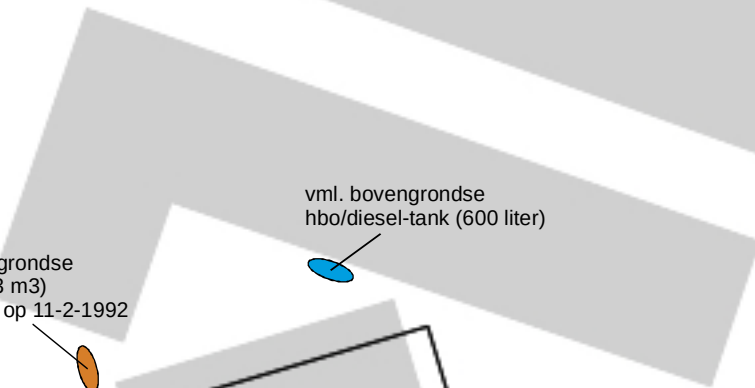
## **Bijlage 1: Topografische tekening + situatietekening**

vml. ondergrondse  
hbo-tank (3 m3)  
gesaneerd op 11-2-1992

vml. bovengrondse  
hbo/diesel-tank (600 liter)

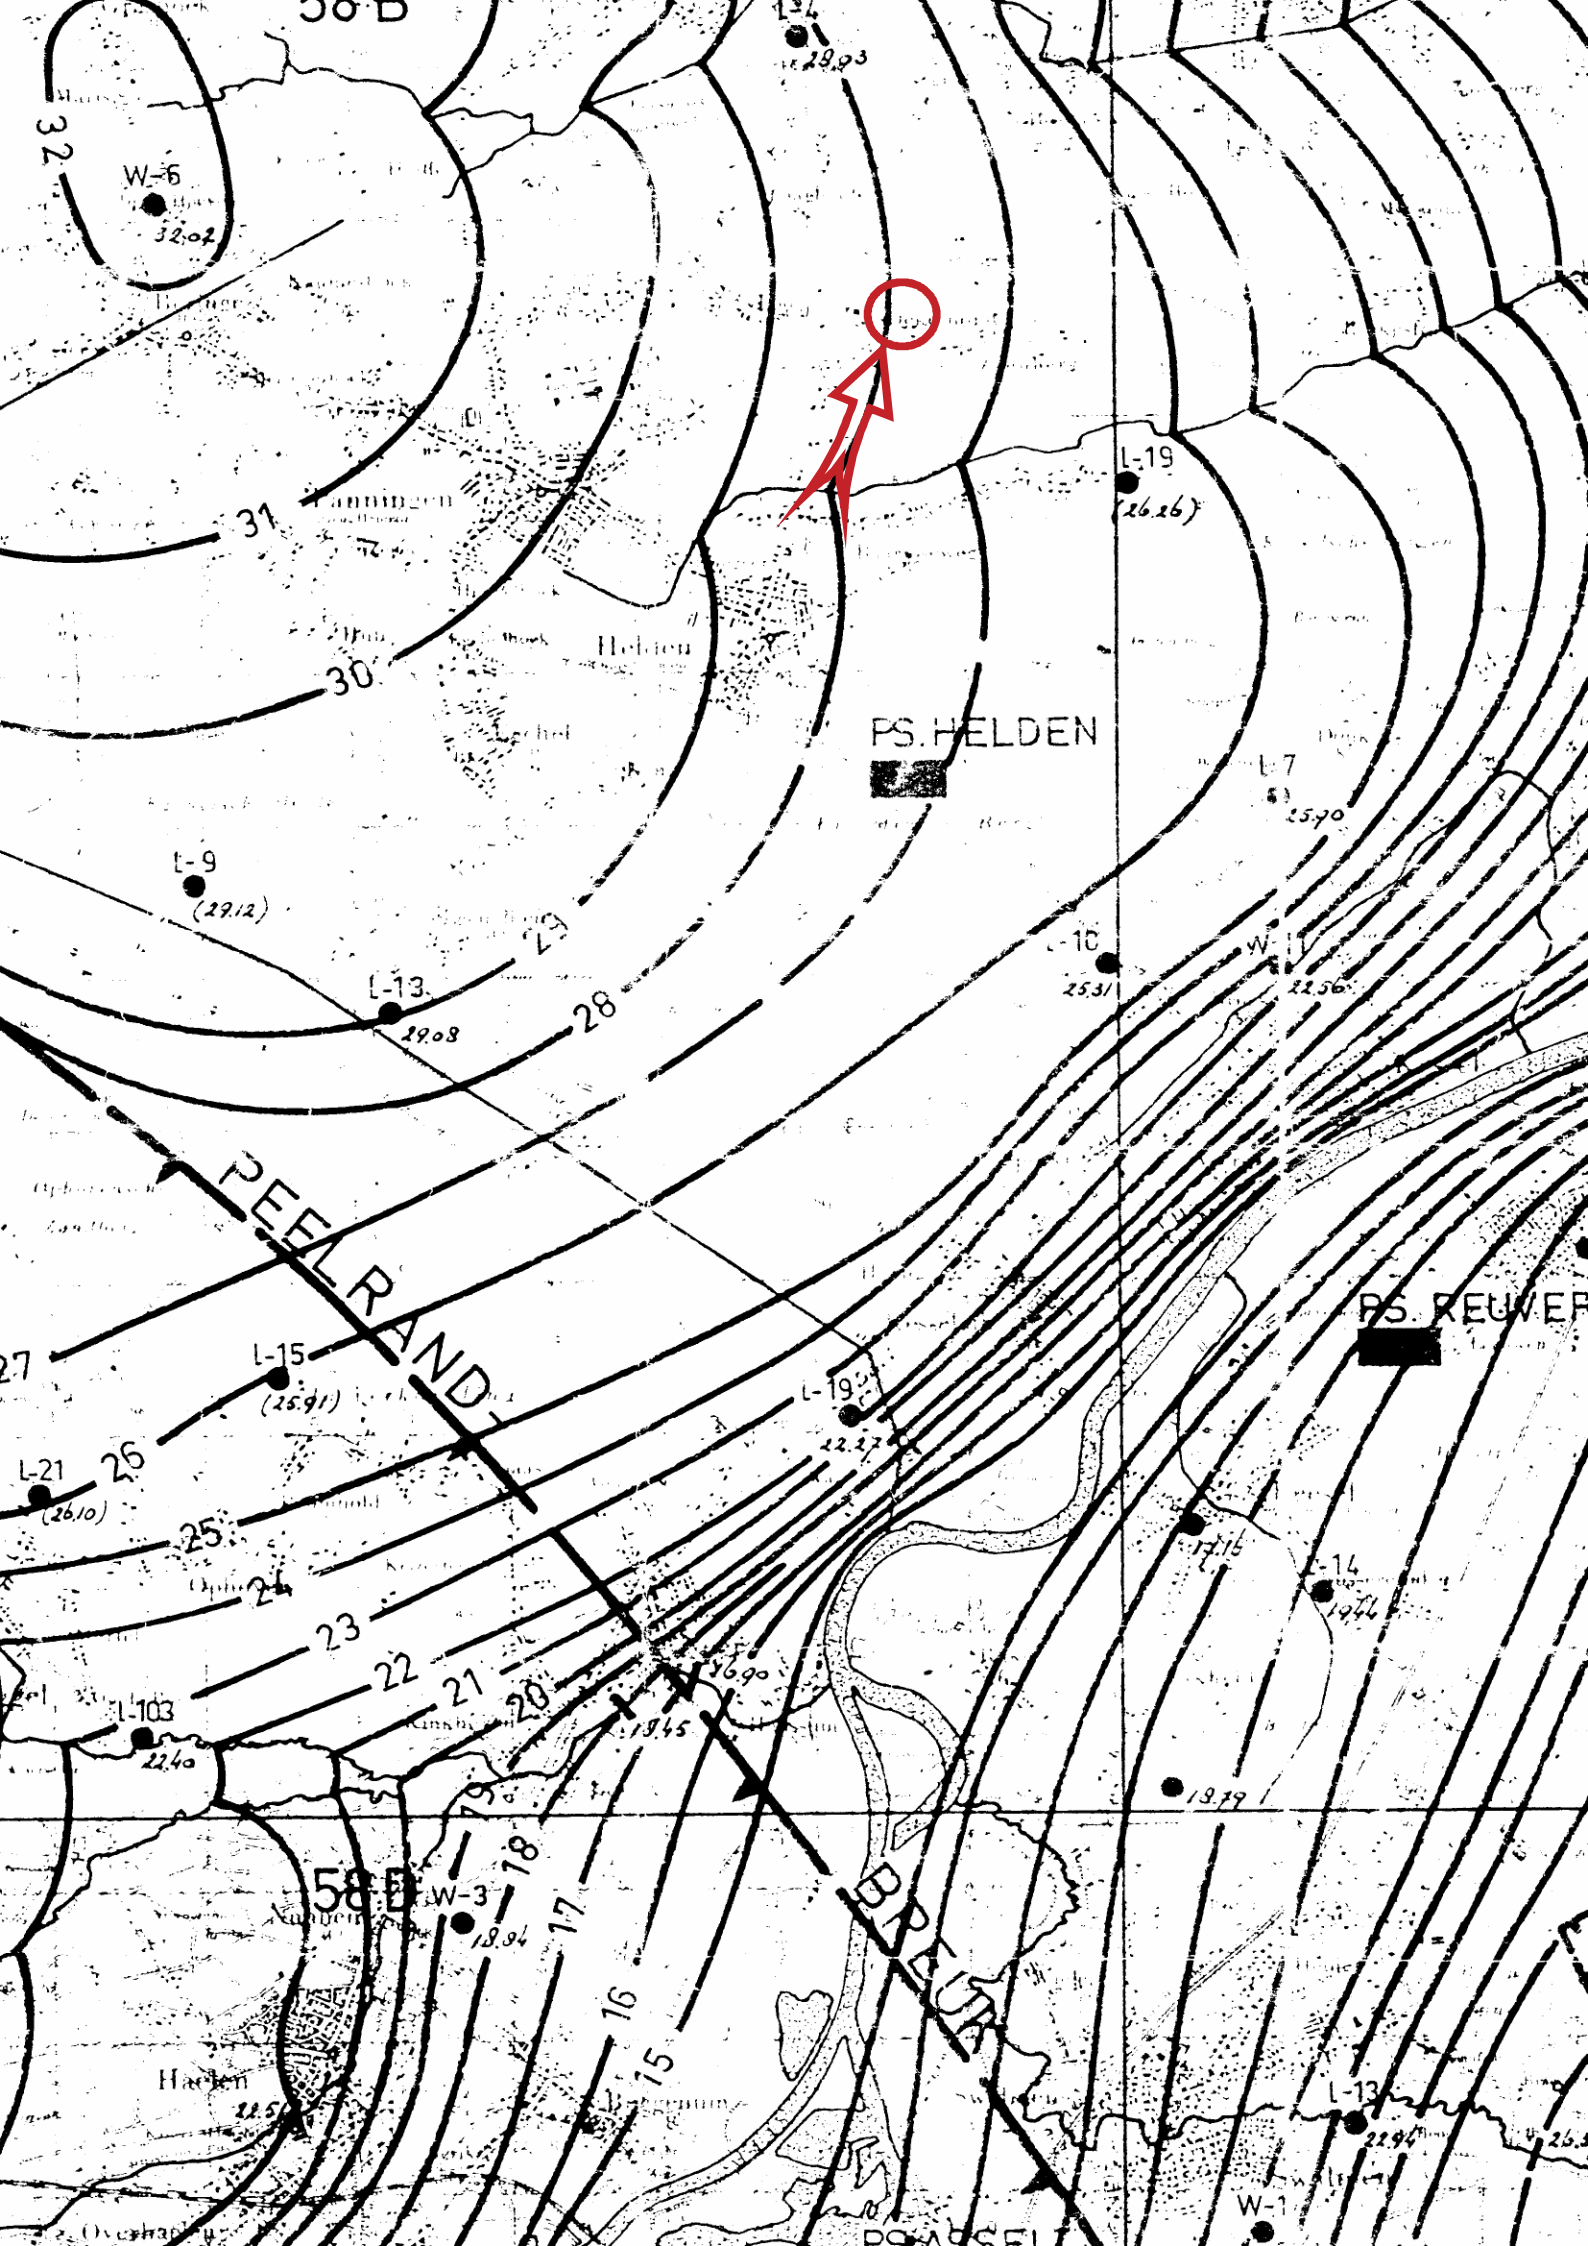
## **Bijlage 3 : Isohypsens**

De grondwaterspiegel van het freatische grondwater bevindt zich op ca. 29 meter boven NAP. De grondwaterstromingsrichting is zuidelijk.

Deze gegevens zijn ontleend aan de door TNO samengestelde grondwaterkaart van Nederland (kaart 57 oost, kaartblad 57F). Op de tekening in bijlage 3 zijn de isohypsen van de omgeving van de onderzoekslocatie weergegeven.

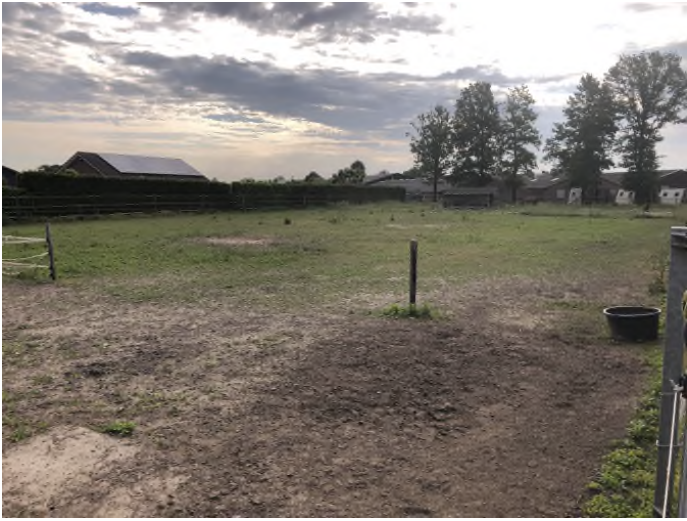
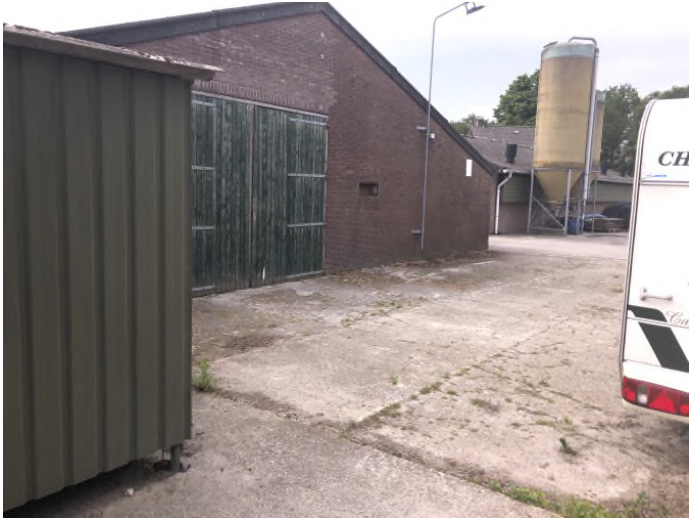
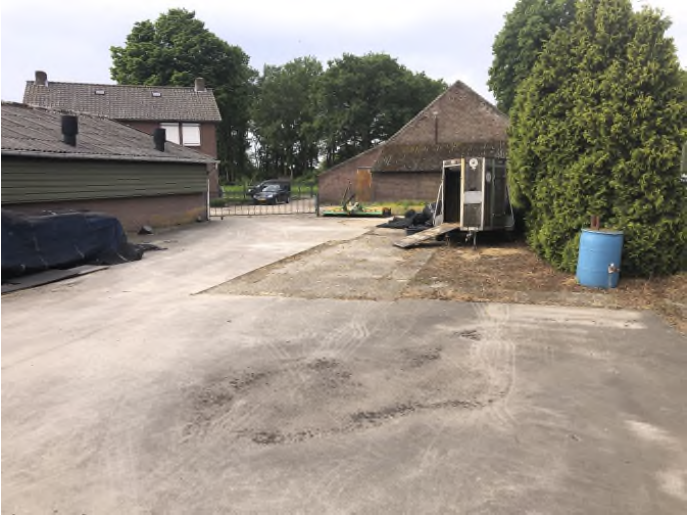
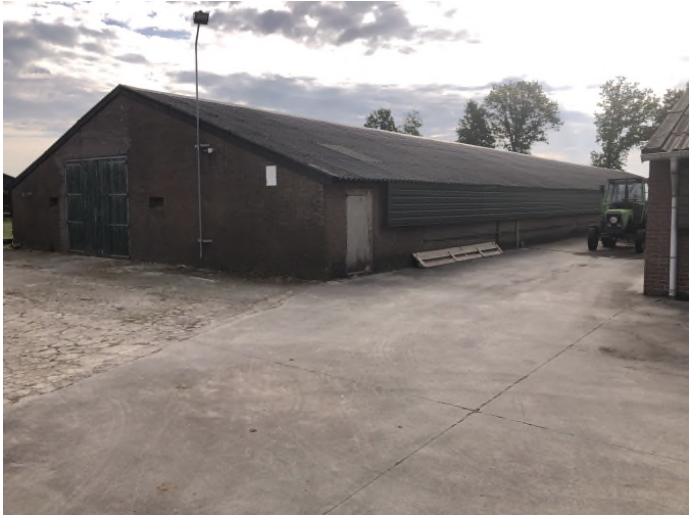
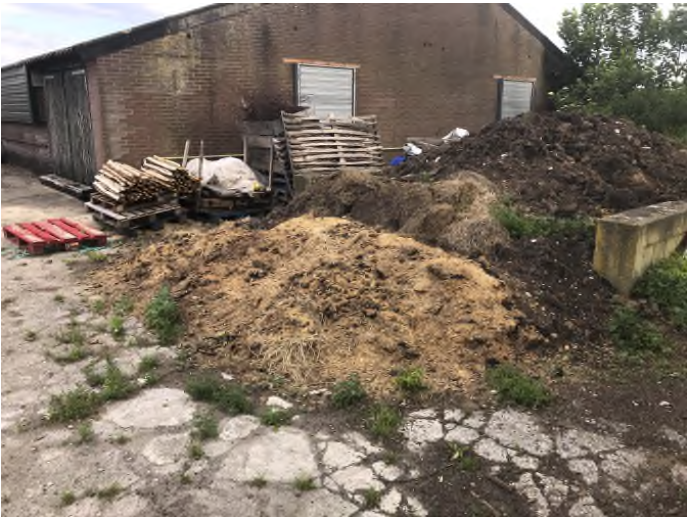
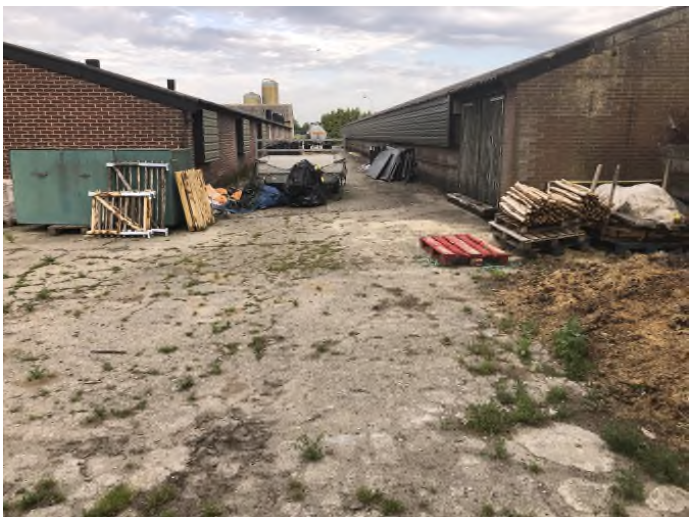
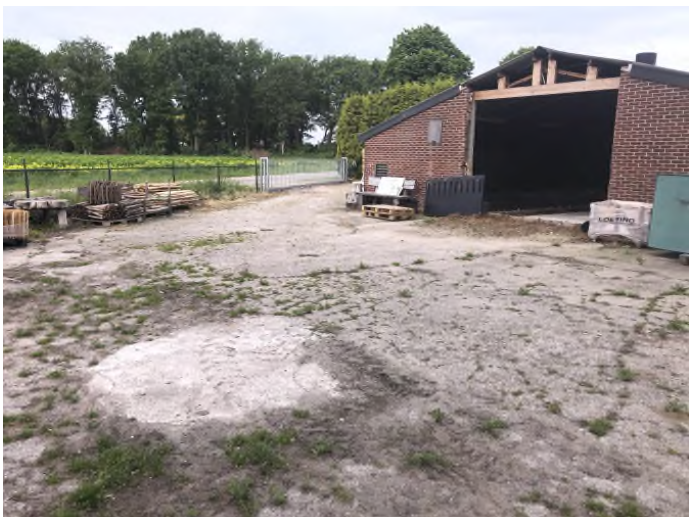
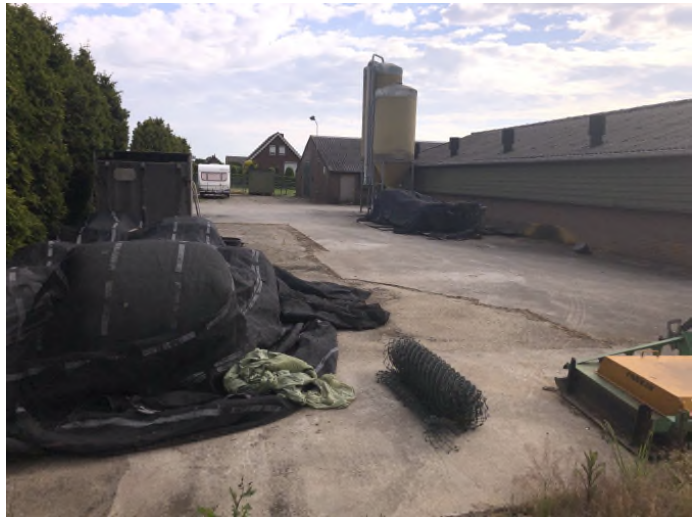
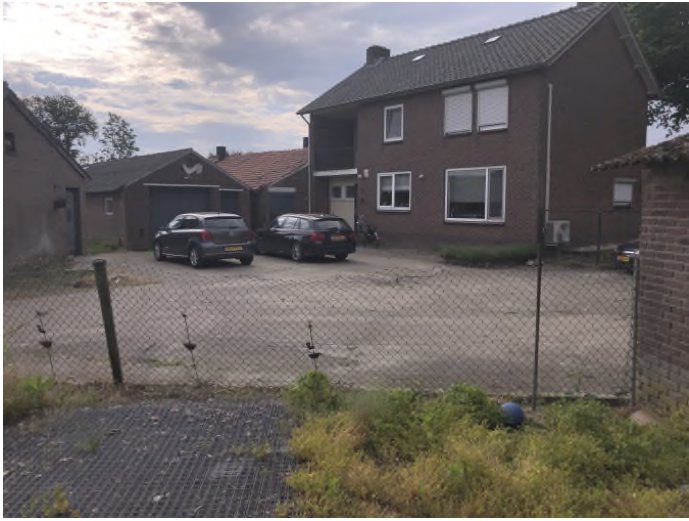
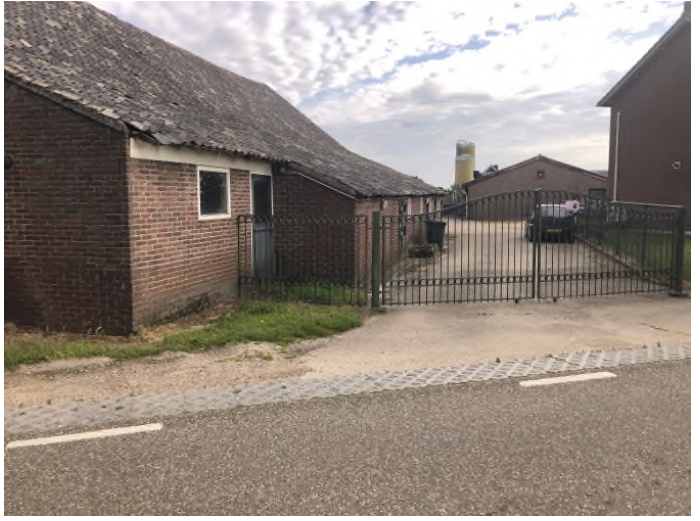
## **Bijlage 4 : Foto's onderzoekslocatie**

Op 3 juni 2021 heeft een terreininspectie plaatsgevonden op het perceel. Uit deze inspectie zijn noch visueel noch zintuiglijk verontreinigingen c.q. bodembedreigende activiteiten geconstateerd. Er zijn geen aanwijzingen geconstateerd dat er verontreiniging op of in de bodem aanwezig is.

Asbest of andere visuele verontreinigingen zijn evenmin aangetroffen op de bodem van de onderzoekslocatie. Hiervoor is een veldinspectie uitgevoerd. Er zijn geen asbestverdachte drupzones bij de gebouwen met asbestverdachte dakbedekking.
