## **HISTORISCH (BODEM)ONDERZOEK**

**Breetse Peelweg 11**

**Maasbree**

kenmerk HMB B.V.: 23219101H

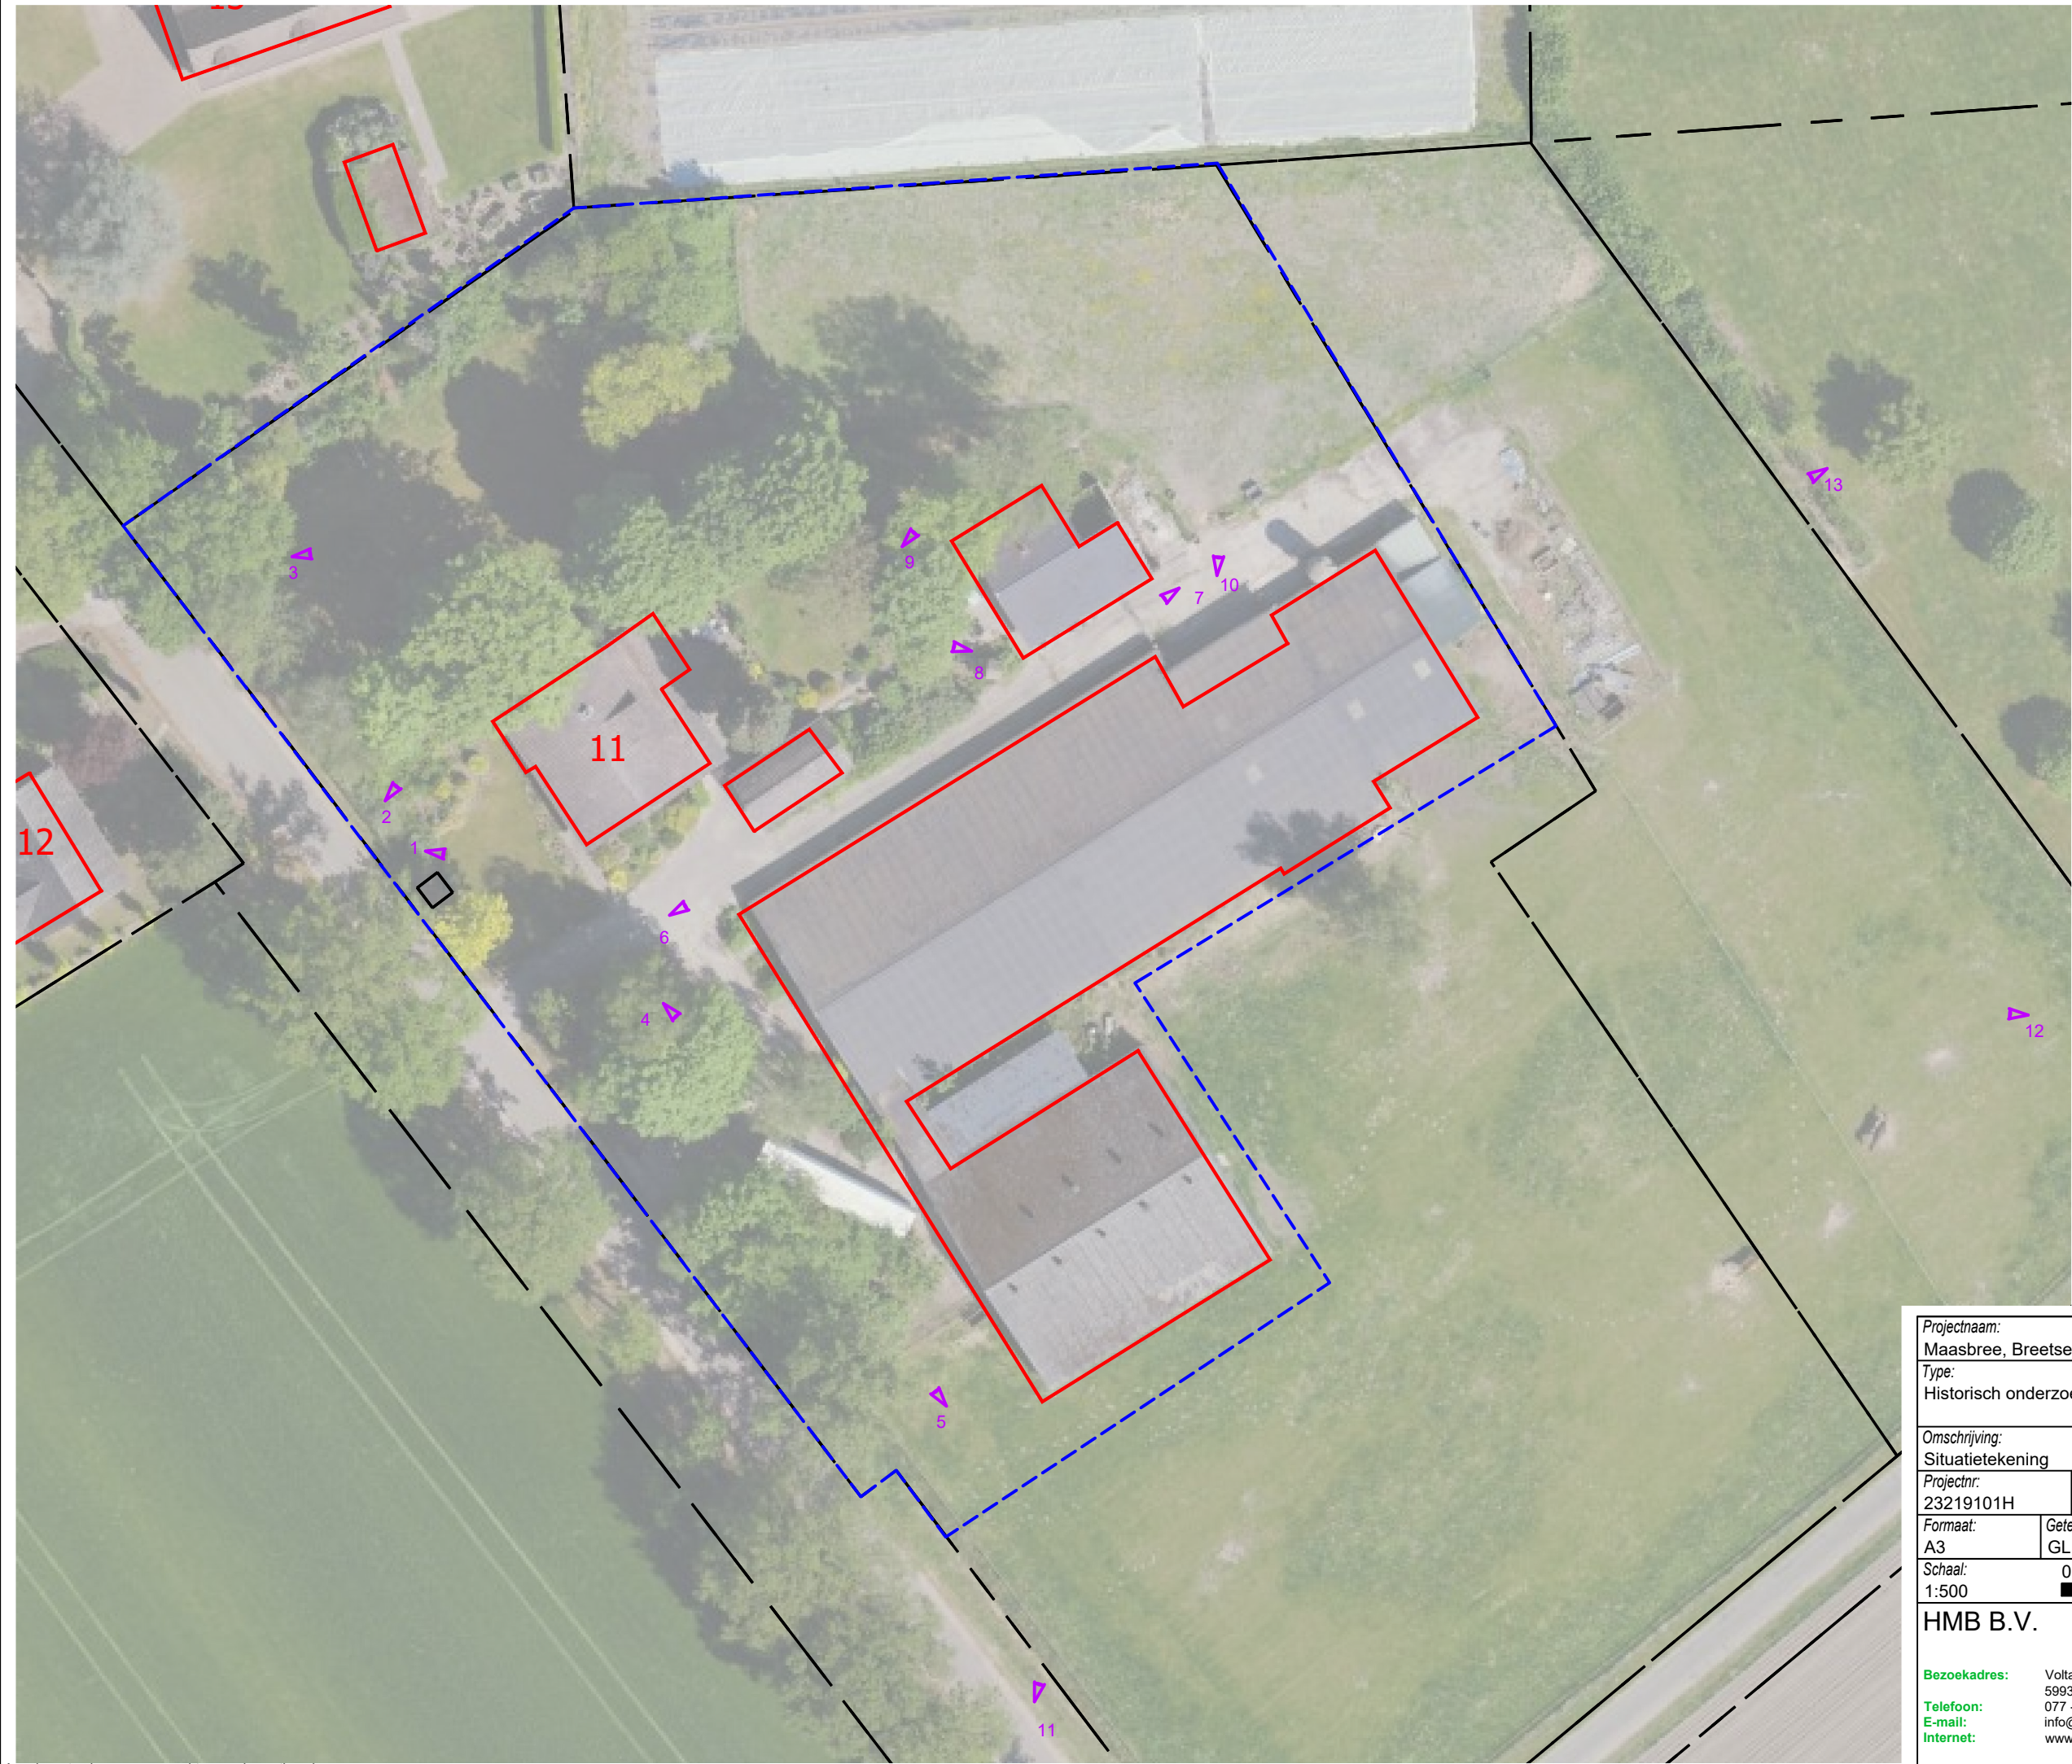
| Formaat:<br>A3 | Getekend:<br>GL | Datum:<br>26-04-2023 | Tekeningnr:<br>1 | Versie:<br>Definitief | |

| Omschrijving:<br>Situatietekening | | | | | |
