Betreft: Onderzoek Flora en Fauna locatie Steenoven 28 Meijel

## Quickscan Flora en Fauna op de percelen bij Steenoven 28 te Meijel.

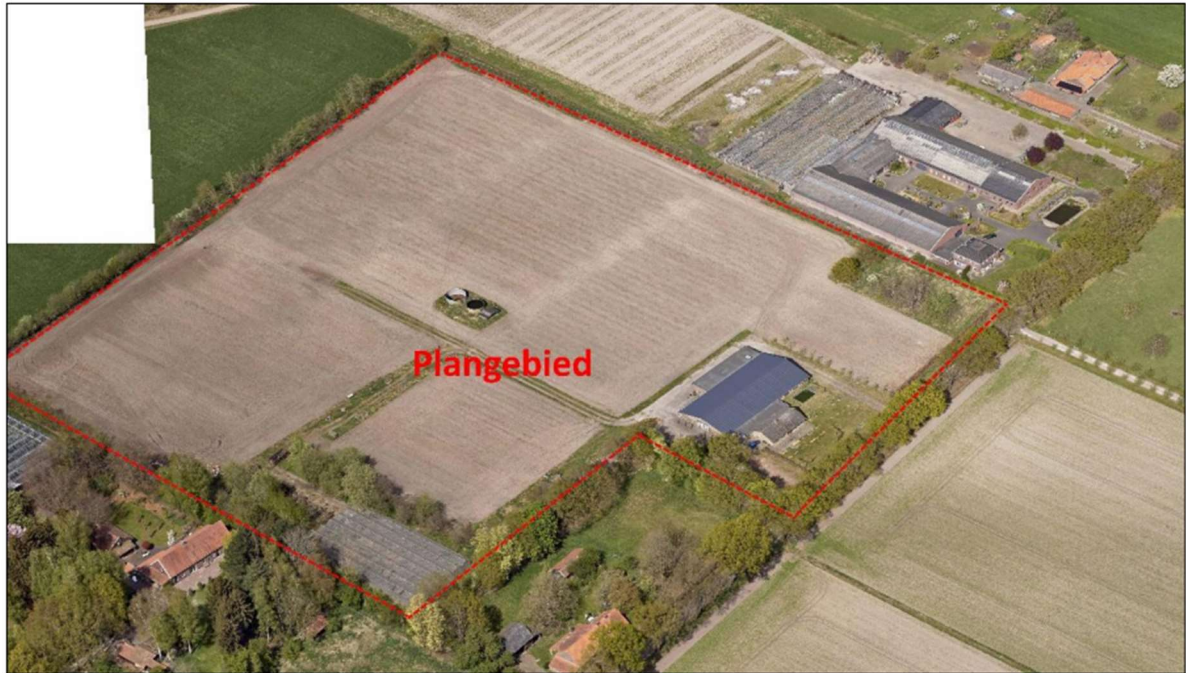
In het kader van de aanpassing van bedrijfsvoering en de daarbij noodzakelijke aanpassingen aan de indeling van de percelen op locatie Steenoven 28 in Meijel (zie Figuur 1 en het tekstblok eronder), is op vrijdag 10 november 2023 een Flora- en Faunaonderzoek uitgevoerd. Hierbij is gekeken op het perceel en de aangegeven objecten in figuur 2 of er broedende vogels en/of beschermde flora en/of fauna op aanwezig was.

**Figuur 1: Perceel met de onderzochte objecten bij Steenoven 28 te Meijel**

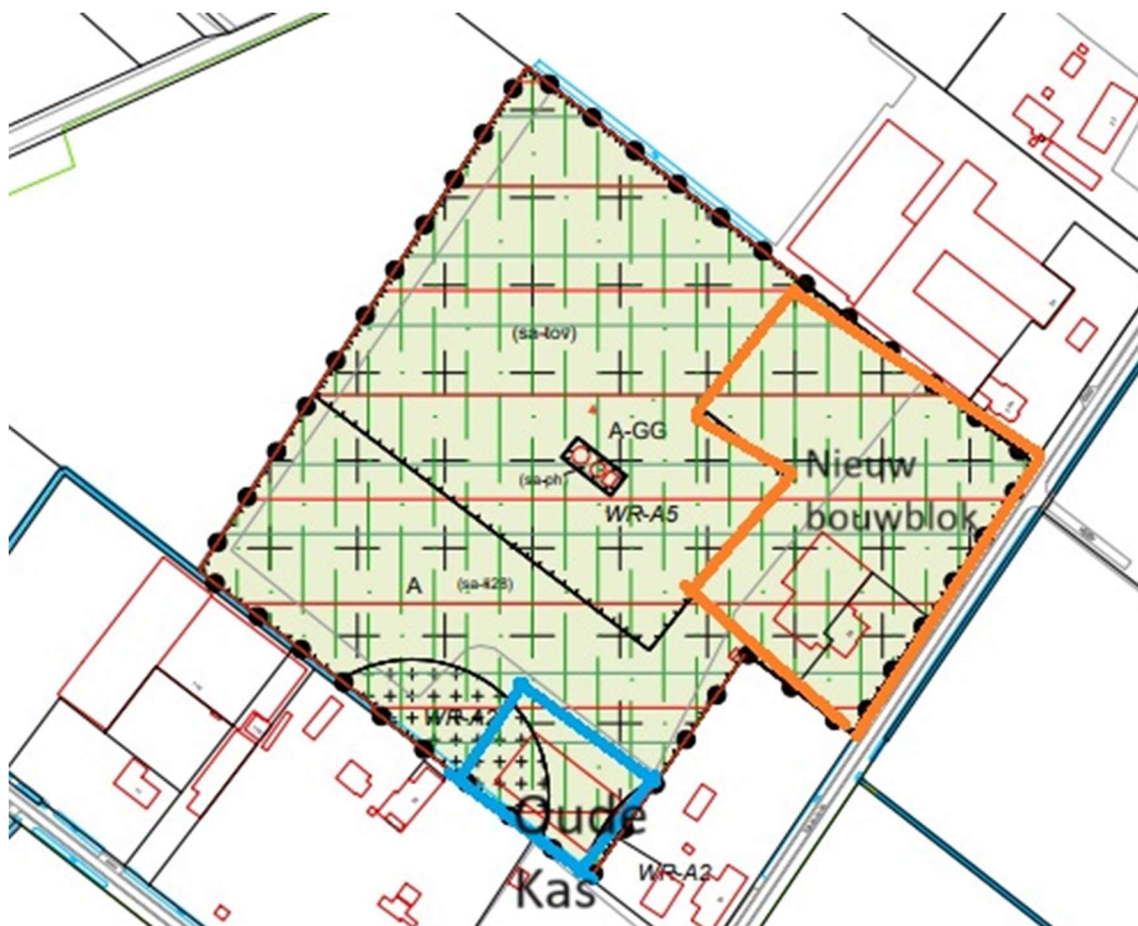
**Figuur 2: Onderzochte objecten op perceel bij Steenoven 28 te Meijel**

- Object 1: een te slopen kas (in blauw aangegeven in figuur 2)
- Object 2: een nieuw in te richten bouwblok (In oranje aangegeven in figuur 2)

Er zijn bij het onderzoek in het kader van het uitgevoerde flora- en faunaonderzoek op het in Figuur 2 in het blauw aangegeven gedeelte waar de kas gesloopt wordt, geen beschermde soorten of broedende vogels aangetroffen.

Er zijn bij het onderzoek in het kader van het uitgevoerde flora- en faunaonderzoek op het in Figuur 2 in het oranje aangegeven gedeelte waar het nieuw in te richten bouwblok geprojecteerd is, geen beschermde soorten of broedende vogels aangetroffen.

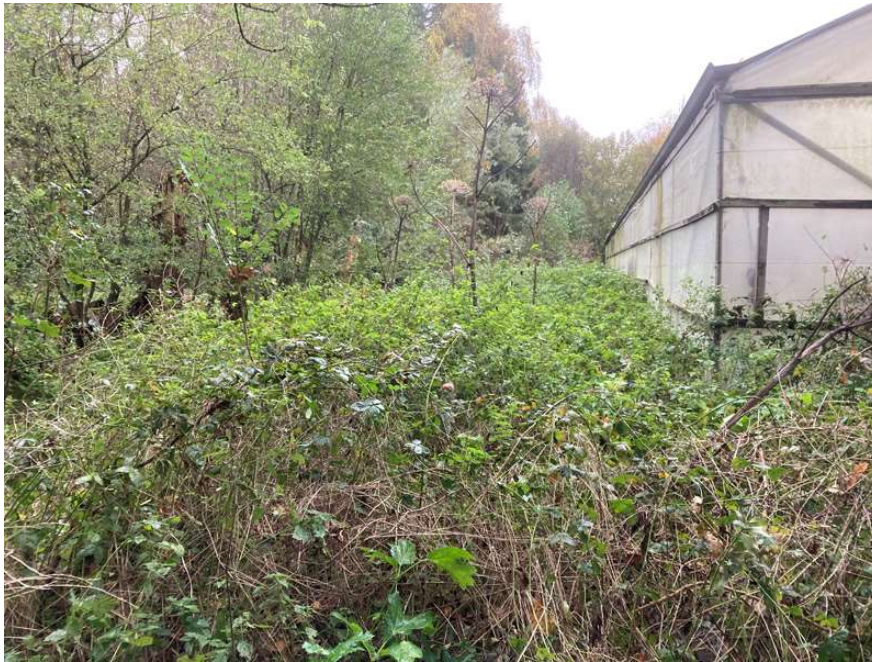
Op het perceel zijn geen beschermde planten aangetroffen. Rond de kas staan voornamelijk stikstof minnende planten als brandnetel, braam en een invasieve berenklauw.

**Figuur 3: Beeld van de begroeiing rondom de te slopen kas**

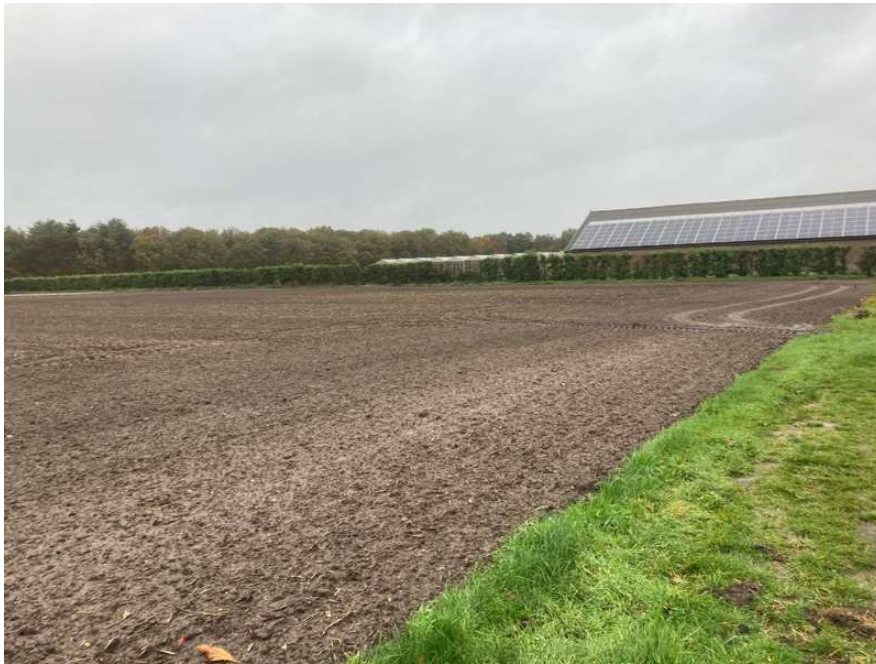
Een gedeelte van het nieuw in te richten bouwblok was een akker ingezaaid met rogge. Op een klein gedeelte van het nieuw in te richten bouwblok is een ruderaal terrein met opslag van struiken en bomen.

Op het perceel zijn geen beschermde planten aangetroffen.

**Figuur 4: : Beeld van de begroeiing van een groot gedeelte van het nieuwe bouwblok**
