Roermond : 15 mei 2023  
Ons kenmerk : AM23070-2  
Betreft : aanvullend bodemonderzoek Raadhuisstraat 136 Panningen

In uw opdracht heeft Aeres Milieu een aanvullend bodemonderzoek uitgevoerd naar de aanwezigheid van een ondergrondse huisbrandolietank op de locatie Raadhuisstraat 136 Panningen. De locatie is kadastraal bekend als Helden, sectie G, nummer 978. Een beschrijving van de uitgevoerde werkzaamheden en de resultaten van het onderzoek zijn opgenomen in deze brieffrapportage.

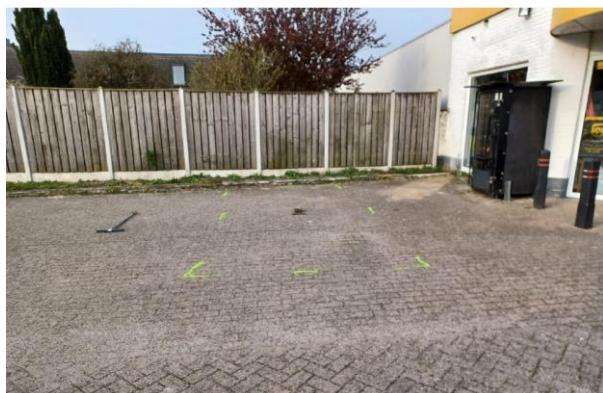
Afbeelding 1: vermoedelijke ligging ondergrondse tank  
(bron foto: rapport verkennend bodemonderzoek SGS Search)

Zowel met behulp van de metaaldetector als met de proefboringen is de aanwezigheid van een ondergrondse tank niet bevestigd. Mogelijk heeft de wichelroede tijdens het eerder uitgevoerde onderzoek gereageerd op de aanwezige kabels en leidingen in het gebied.

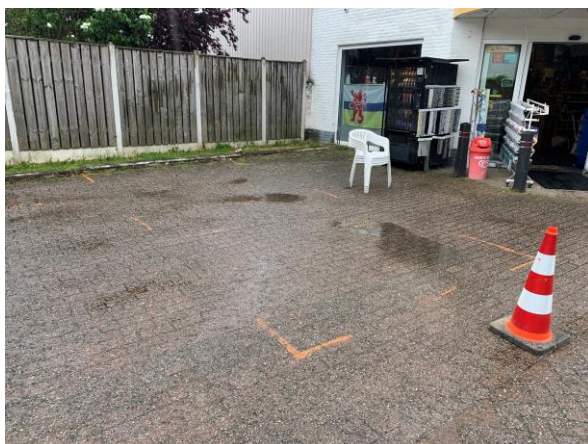
Foto 1

Het onderzoeksgebied betrof het door SGS Search gemarkeerde gebied (foto 1) en enkele meters daarom heen. Foto's van de onderzoekslocatie zijn opgenomen in bijlage 3. In totaal zijn 10 boringen verricht tot 1,2 m-mv en 1 boring tot 2,5 m-mv. De boringen zijn verricht met behulp van de Edelmanboor (ø 7 cm). Zie voor de boorpuntlocaties bijlage 4.
