HISTORISCH BODEMONDERZOEK

BAARLOSEWEG 10A

TE HELDEN

# Historisch bodemonderzoek Baarloseweg 10a te Helden in de gemeente Peel en Maas

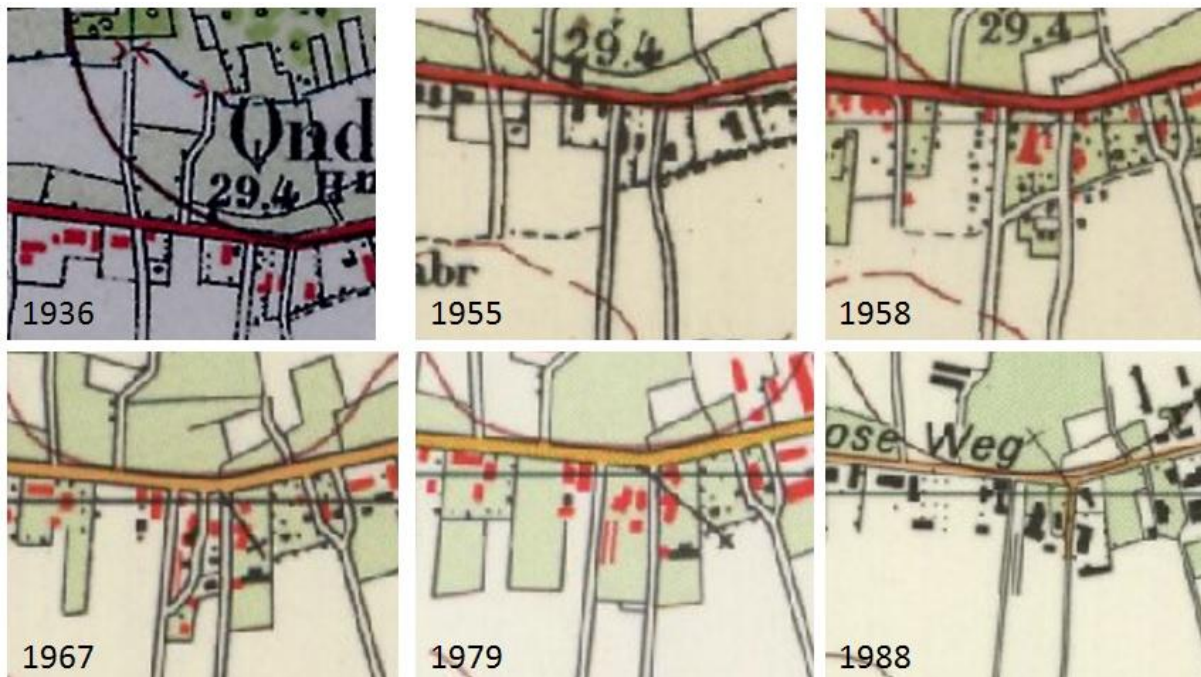
**Figuur 1.** Kaartuitsneden historisch kaartmateriaal

Volgens historisch kaartmateriaal uit de periode 1895-1998 was het perceel waar de onderzoekslocatie deel van uit maakt, destijds bebouwd met een boerderij. De directe omgeving ervan had destijds een over het algemeen agrarische functie (boerderijen met bij behorende agrarische percelen). In de periode 1895 tot 1979 bevond zich op het perceel een (land)weg naar het achterterrein. Deze (land)weg bevond zich destijds niet ter plaatse van de huidige onderzoekslocatie. In figuur 1 zijn diverse kaartuitsneden van de onderzoekslocatie en de directe omgeving ervan weergegeven.
