## VERKENNEND ONDERZOEK ASBEST

**Maasbree**  
**Onderste Horst 1a**  
kenmerk HMB B.V.: 19329301H

*datum rapport:* 6 januari 2020

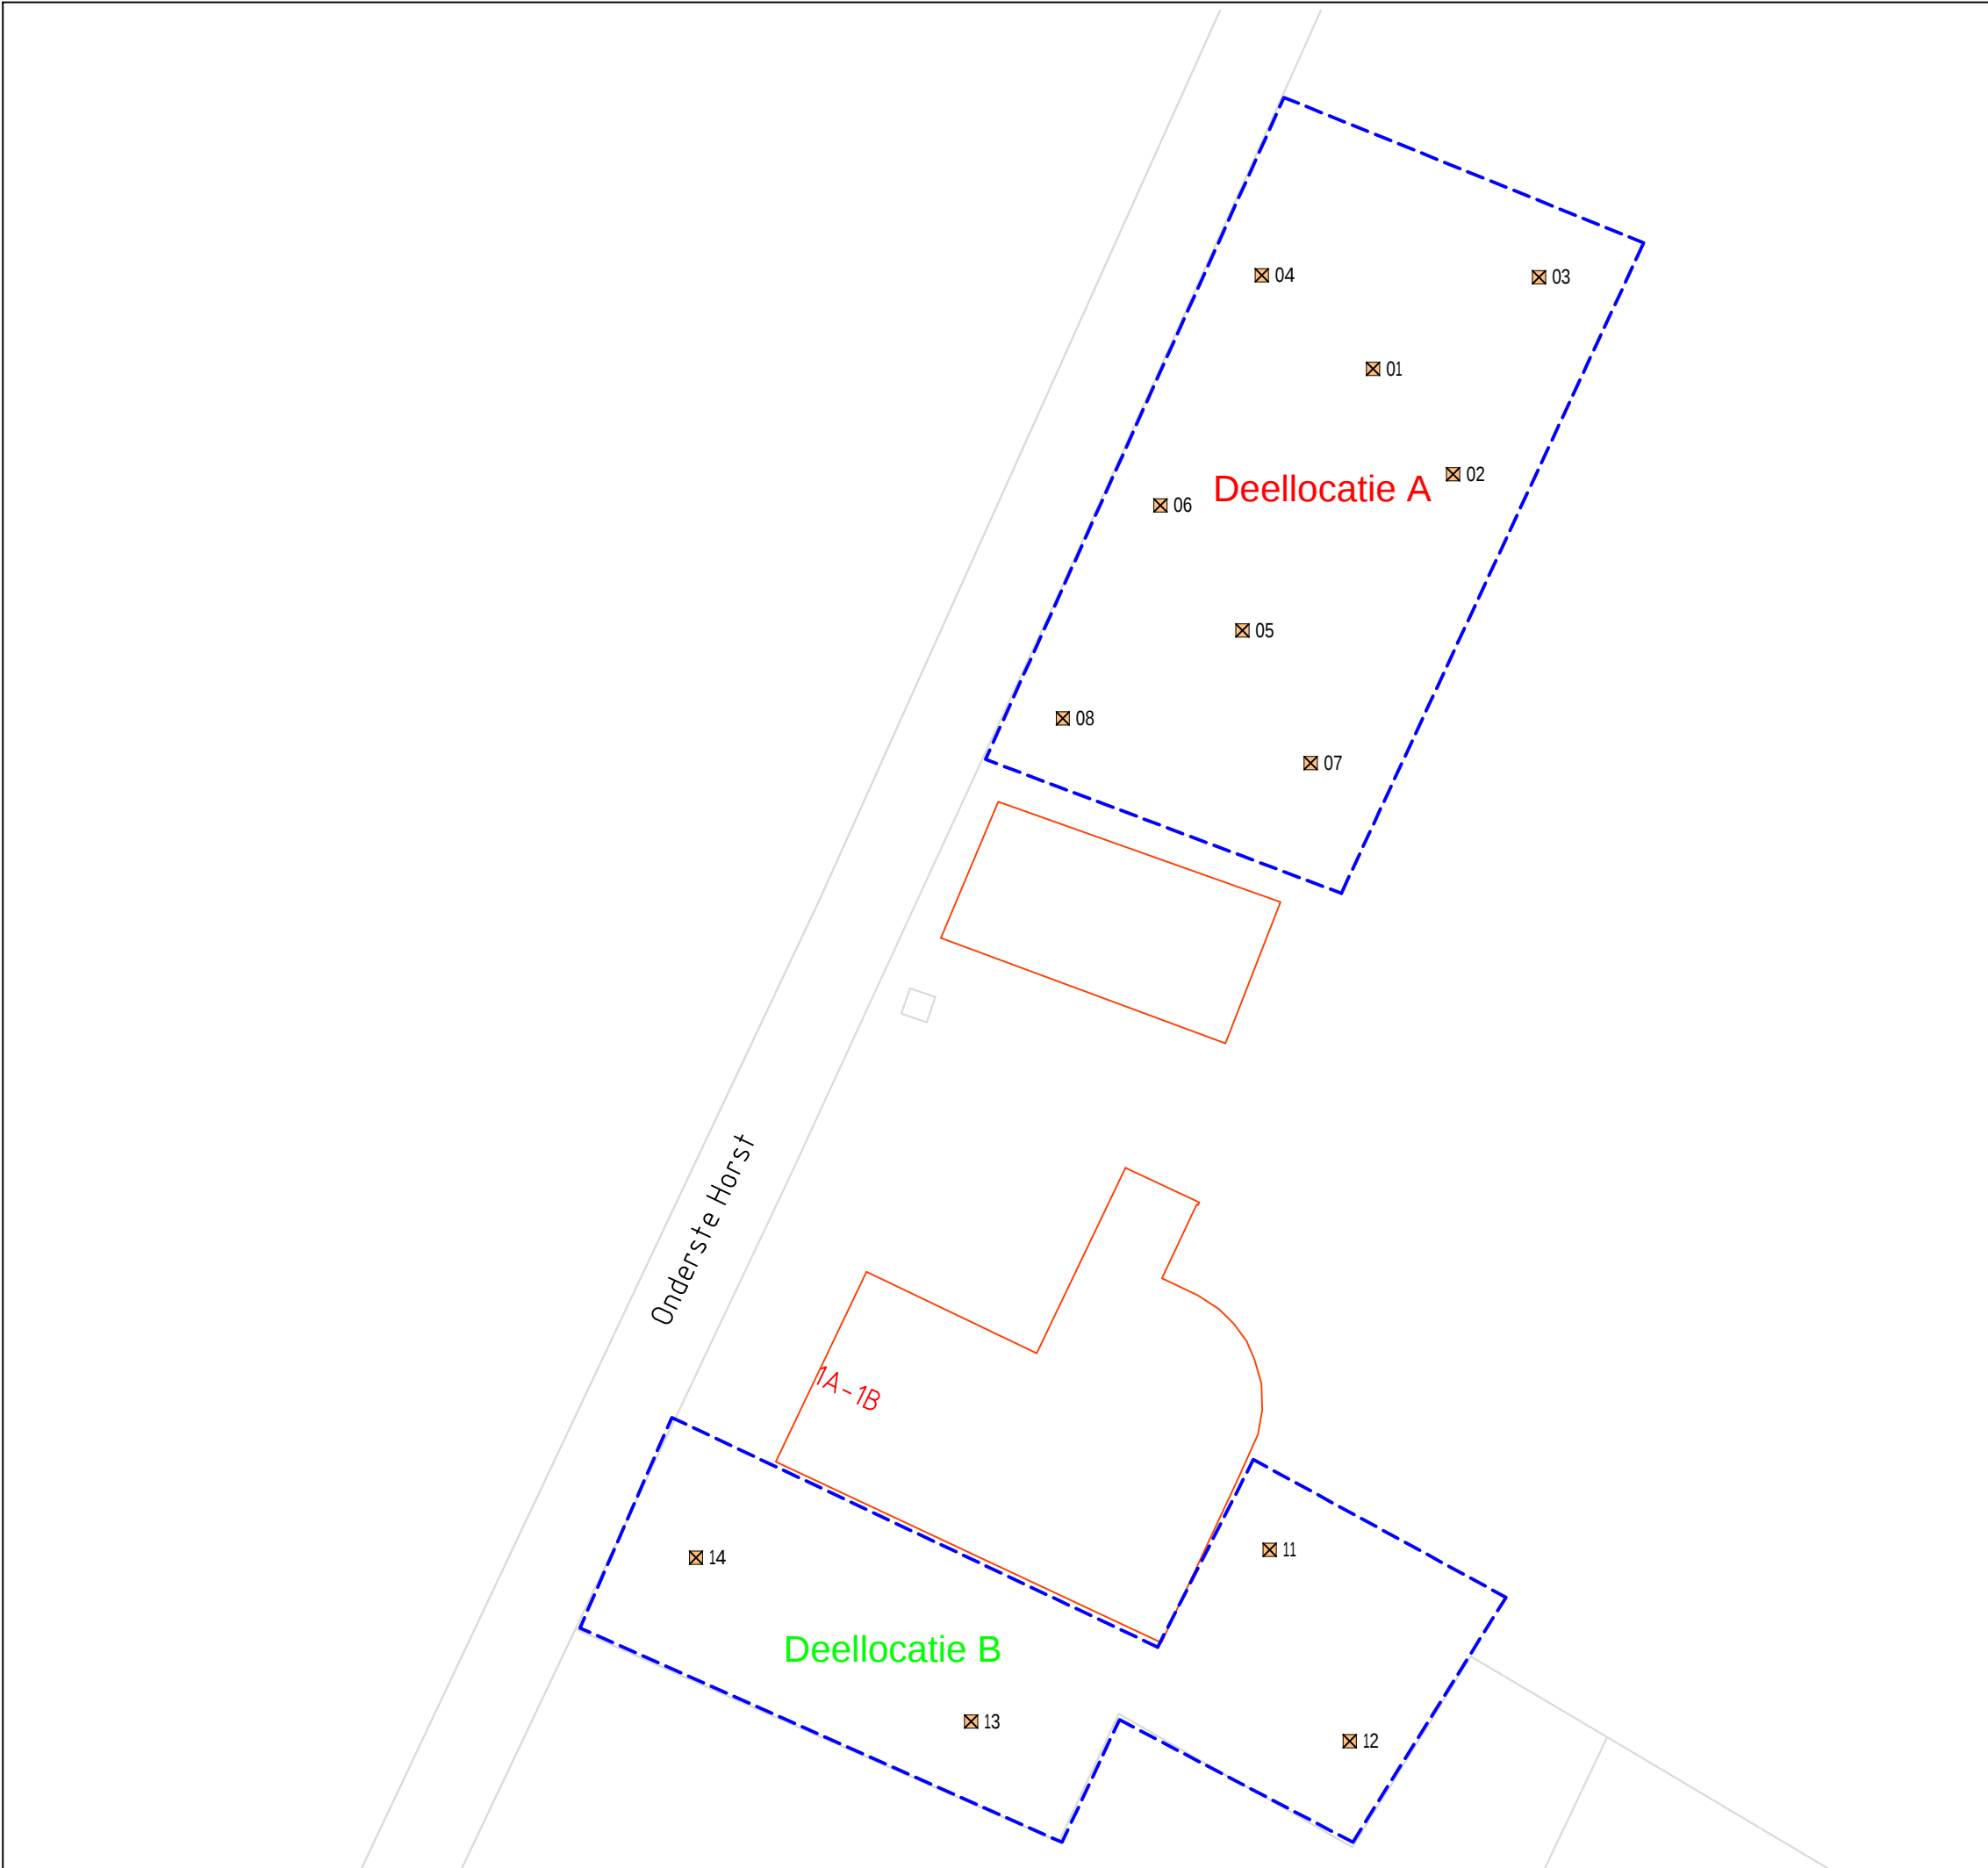
De situering van de proefgaten is aangegeven op de situatietekening in bijlage 4. Een uitgebreide omschrijving van de onderzoeksmethodiek is opgenomen in bijlage 3.
