# Vooronderzoek NEN-5725

De Brentjes 71 te Koningslust

**Gemeente Peel en Maas**

Projectnummer: 3948.01  
Datum: 7 september 2023  
Versie: definitief

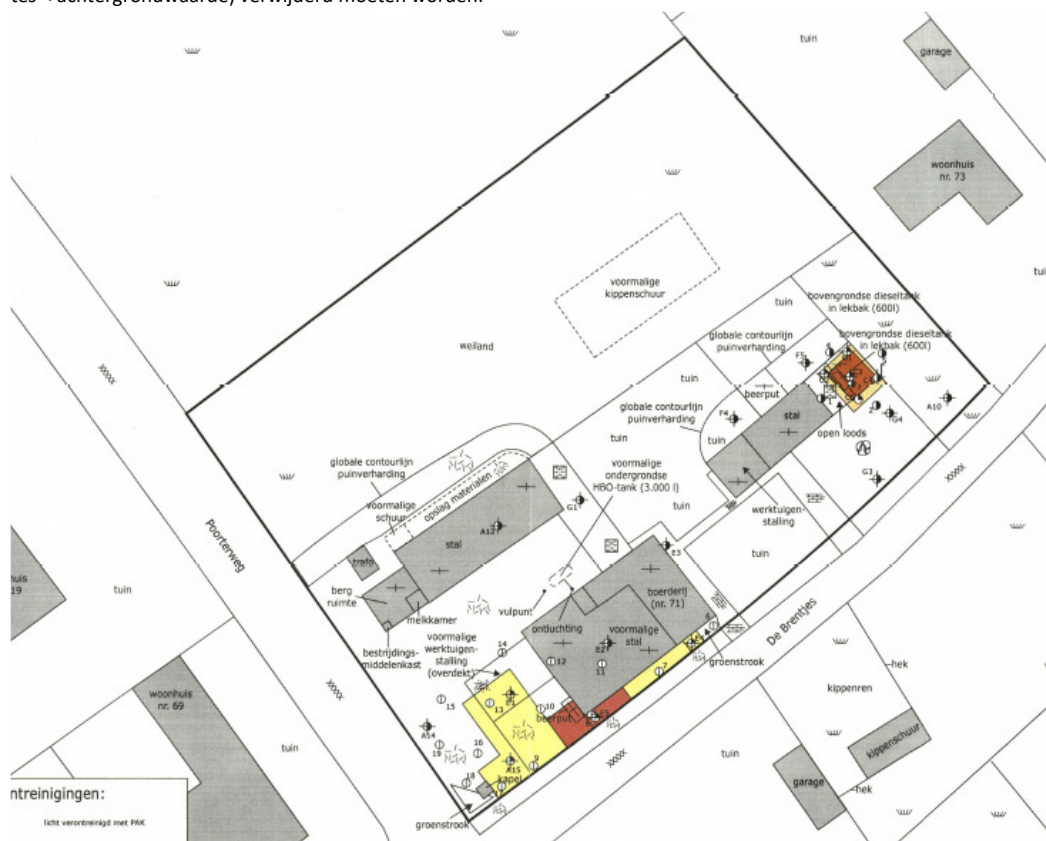
| Verkennd bodemonderzoek (Econsultancy, 02011034.11, d.d. 14-10-2002) |
|---|
| <p>Naar aanleiding van de resultaten van het verkennd bodemonderzoek uit 2002 is dit nader onderzoek uitgevoerd. Ter plaatse van de voormalige dieseltank en het verwoeste woonhuis/afgebrande schuur is middels het onderzoek de omvang van de verontreiniging vastgesteld. Omdat bij het verkennd onderzoek is gebleken dat er in het grondwater geen relevante verontreinigingen aanwezig zijn, is enkel de grond onderzocht. Uit de resultaten blijkt dat de lichte tot sterke verontreiniging met minerale olie aanwezig is vanaf het maaiveld</p> |

tot een diepte van circa 2,0 m-mv. Er is circa 12,5 m<sup>3</sup> grond sterk verontreinigd. Bij het verkennend onderzoek is reeds vastgesteld dat het grondwater niet verontreinigd is.

De hoeveelheid licht tot sterk met PAK verontreinigde grond wordt ingeschat op circa 85 m<sup>3</sup>, waarbij er circa 14 m<sup>3</sup> grond sterk verontreinigd is met PAK. Beide verontreinigingen betreffen geen ernstig geval van bodemverontreiniging. Omdat voor de verontreiniging met minerale olie niet uit te sluiten valt dat deze na 1987 is ontstaan, is de zorgplicht van toepassing en zal de verontreiniging geheel (gehaltes < achtergrondwaarde) verwijderd moeten worden.

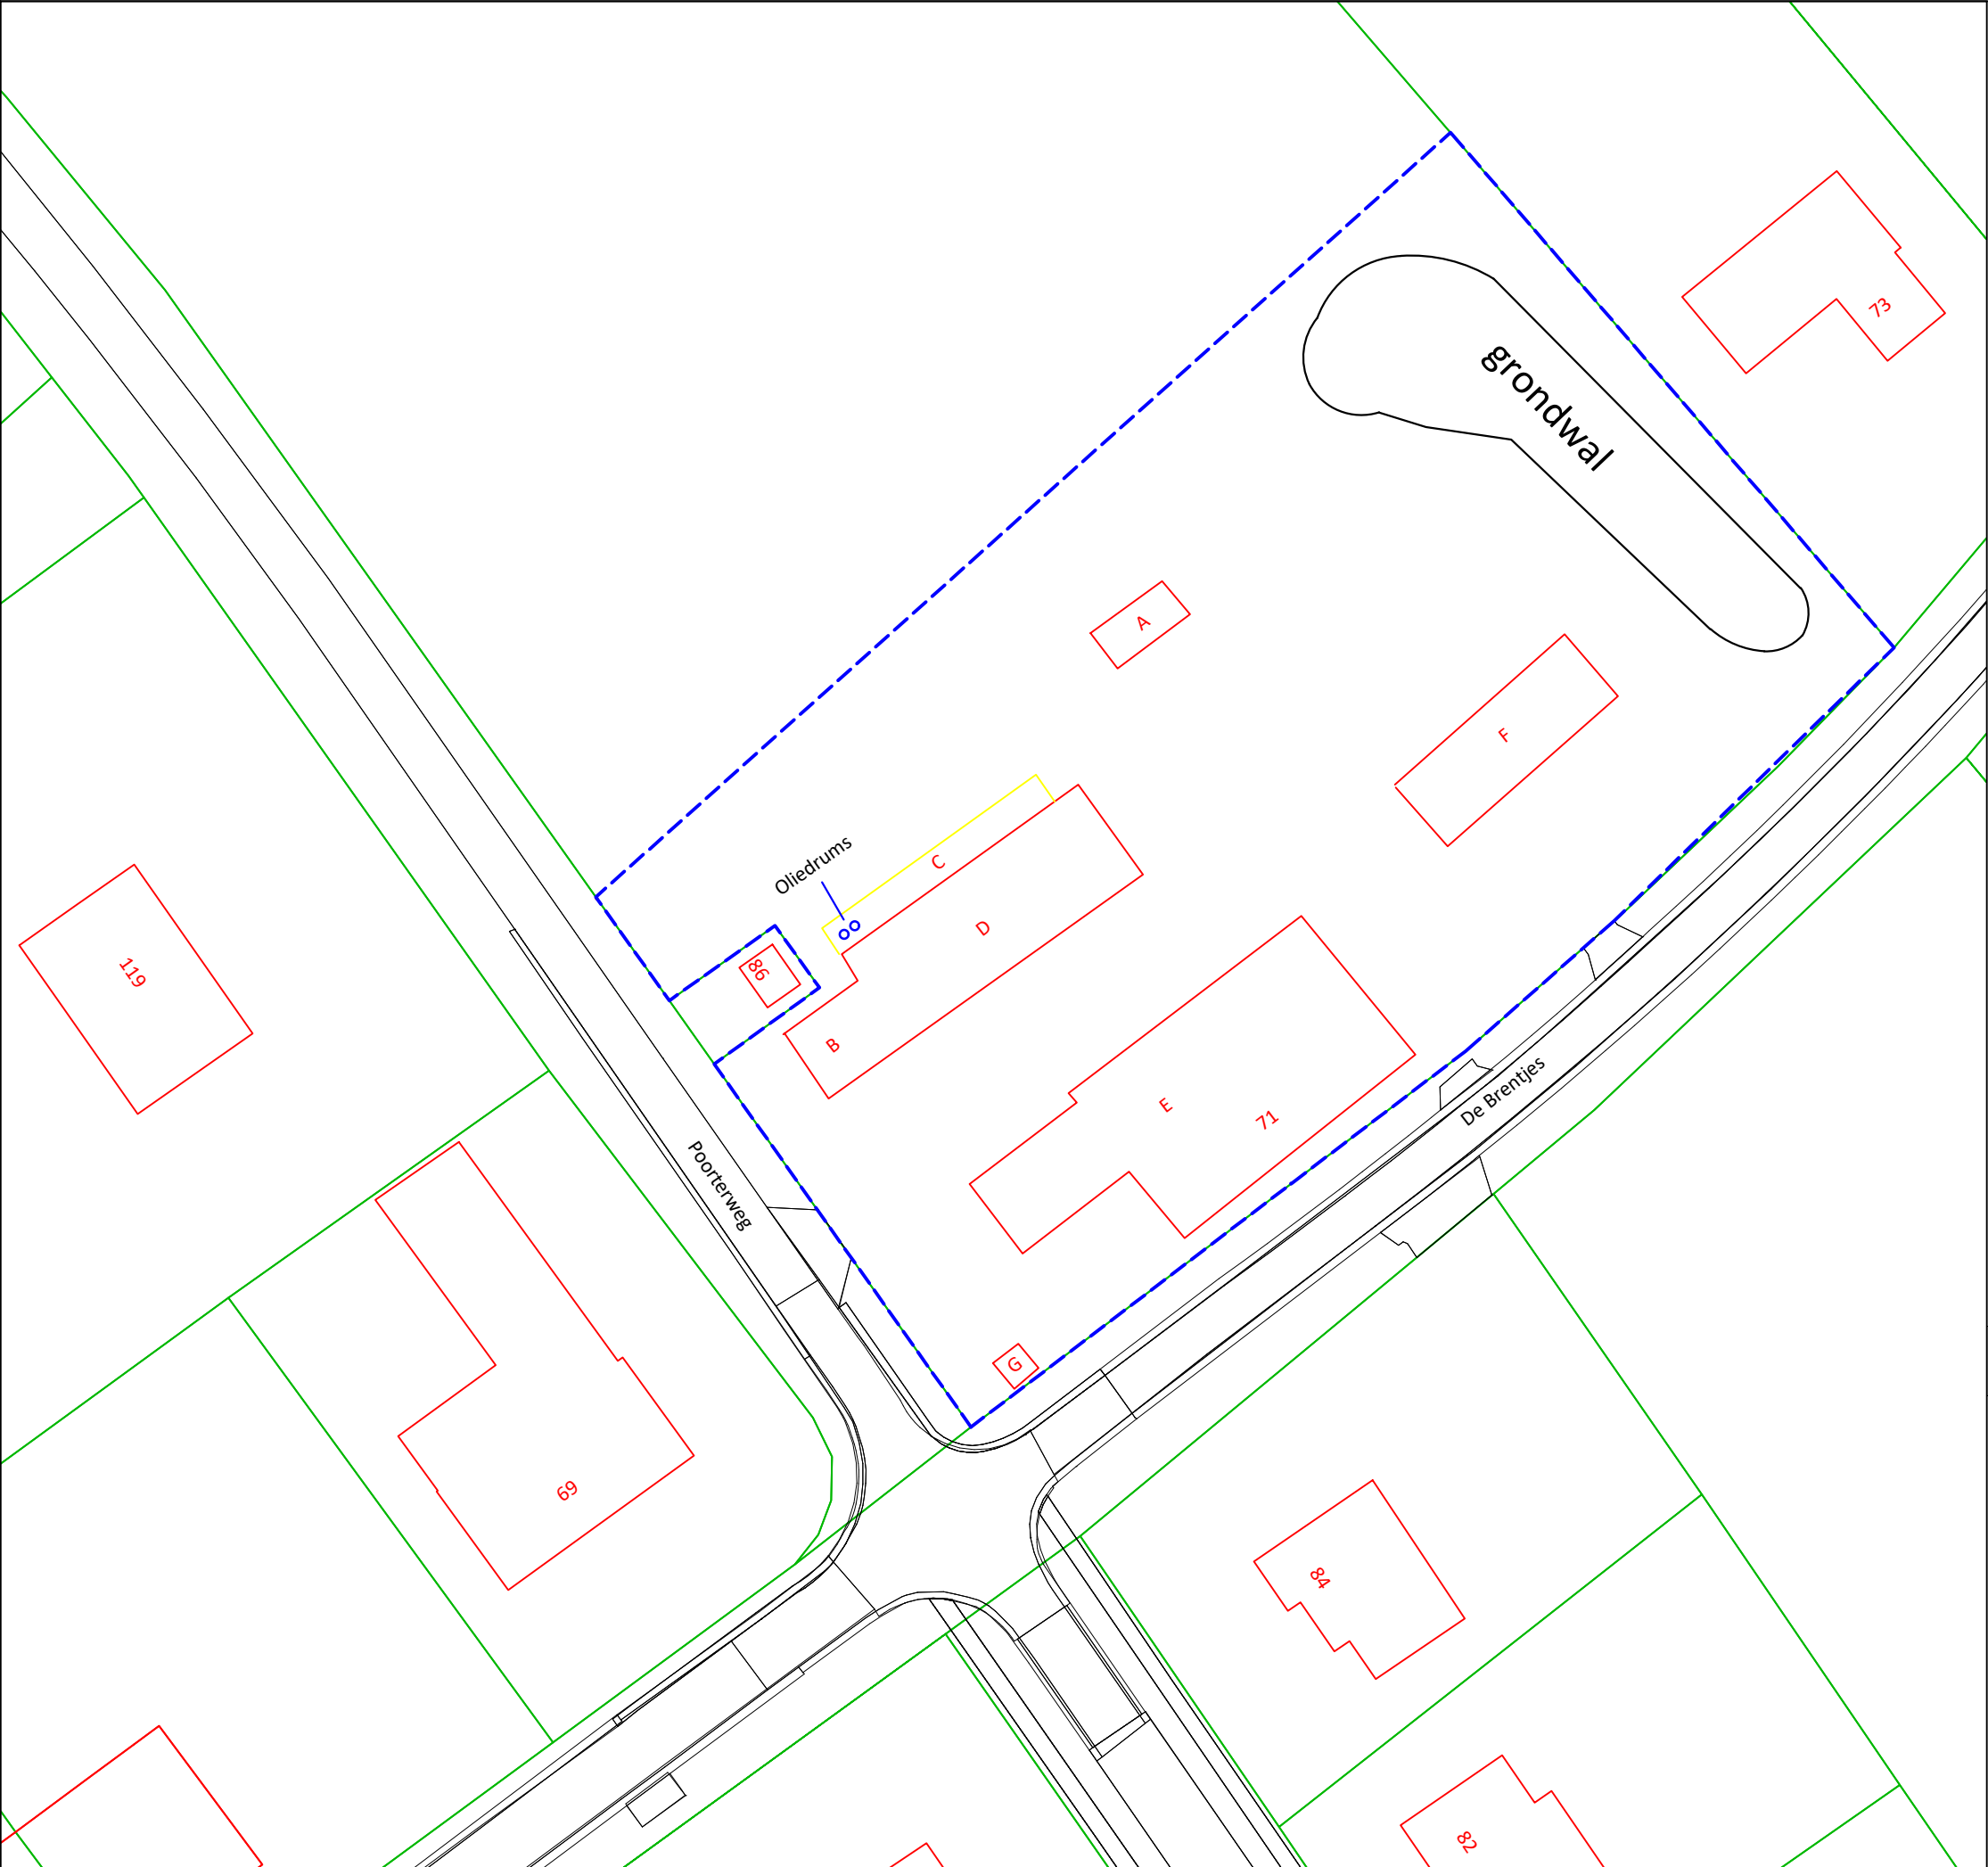
| Tekeningnr: | 1 | | |

Op het terrein zijn diverse gebouwen aanwezig. Dit betreft het woonhuis met aanbouw (E), een schuur ten noorden hiervan (D) en een schuur ten oosten van het woonhuis (F). Daarnaast zijn westelijk van de noordelijke schuur nog een transformatorhuisje (Poorteweg 86) en het (voormalige) coöperatieve diepvrieshuis (B) aanwezig. Het transformatorhuisje betreft een ander kadastraal perceel (R 171), en behoort niet tot de te splitsen locatie. In de zuidwestelijke hoek, langs de kruising van de Brentjes met de Poorteweg, is een kleine kapel gesitueerd (G). Alle bebouwing is voorzien van dakpannen.

| Omschrijving: | Situatietekening | | |

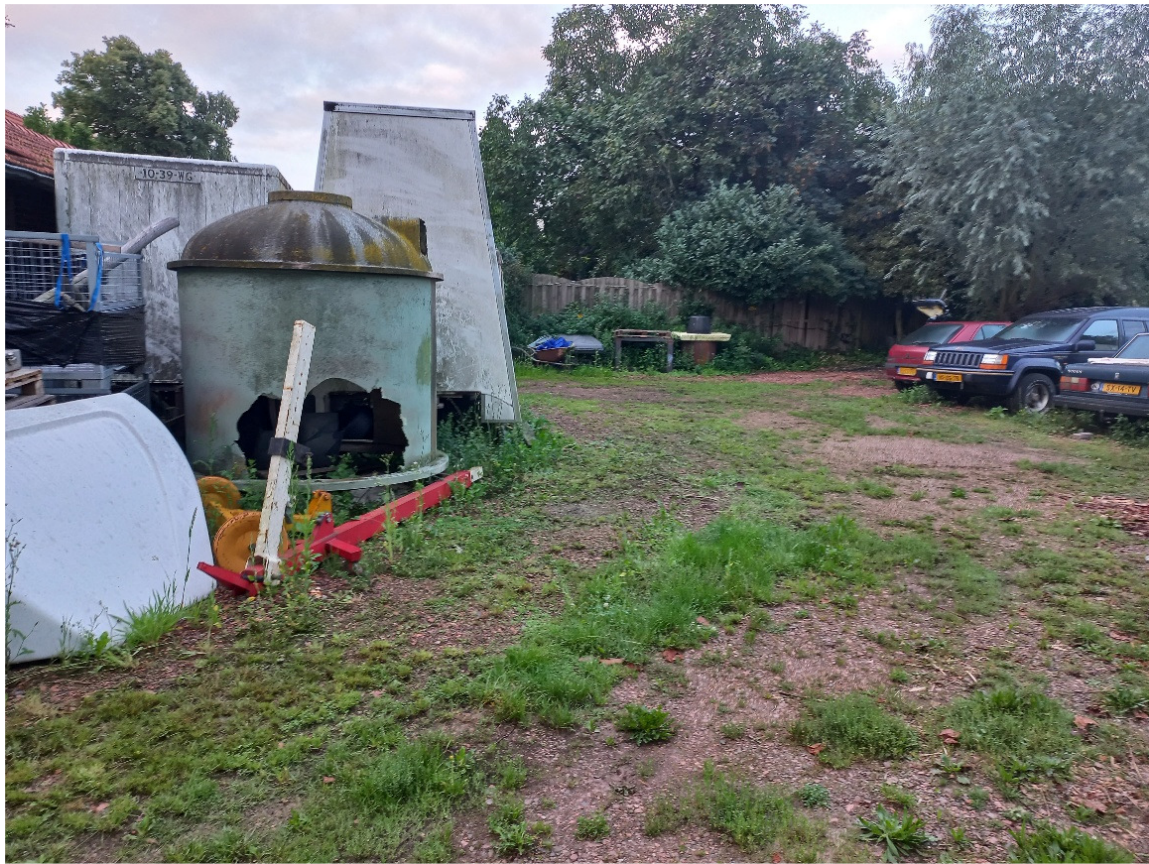
Terrein ten noorden schuur

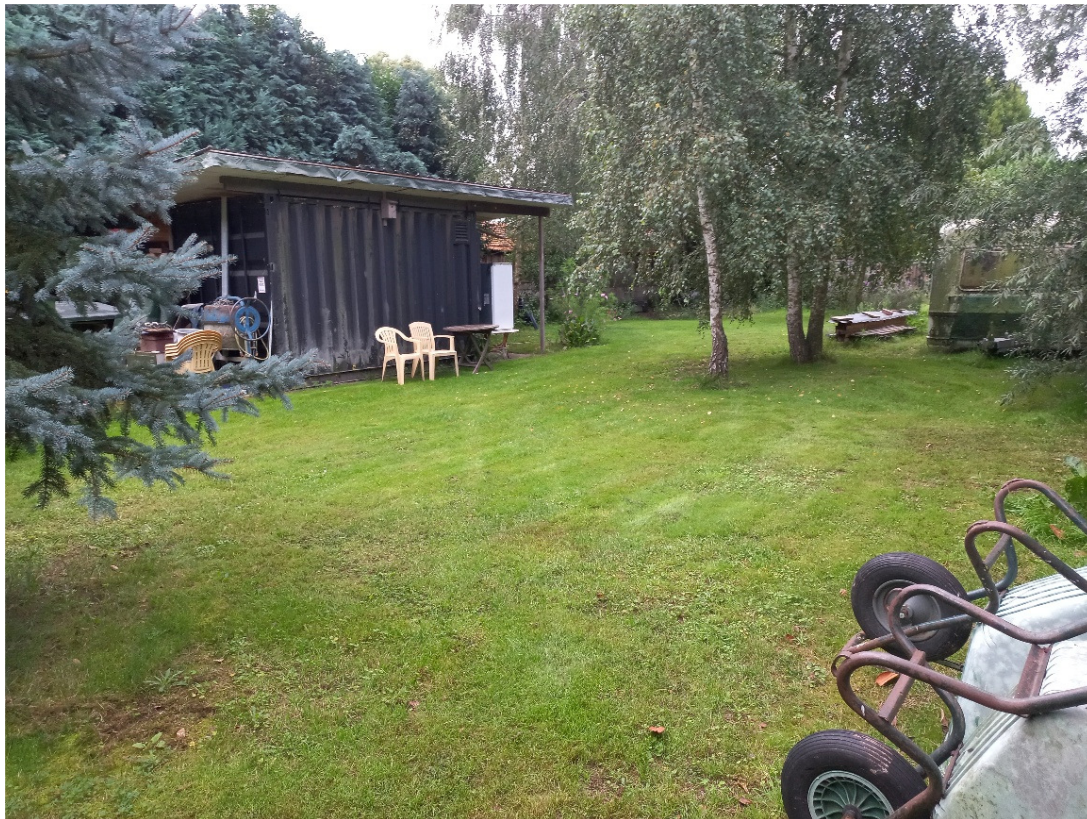
Tuin met opslagruimte
