# Vooronderzoek NEN-5725

De Brentjes 71 te Koningslust

**Gemeente Peel en Maas**

Projectnummer: 3948.01  
Datum: 7 september 2023  
Versie: definitief

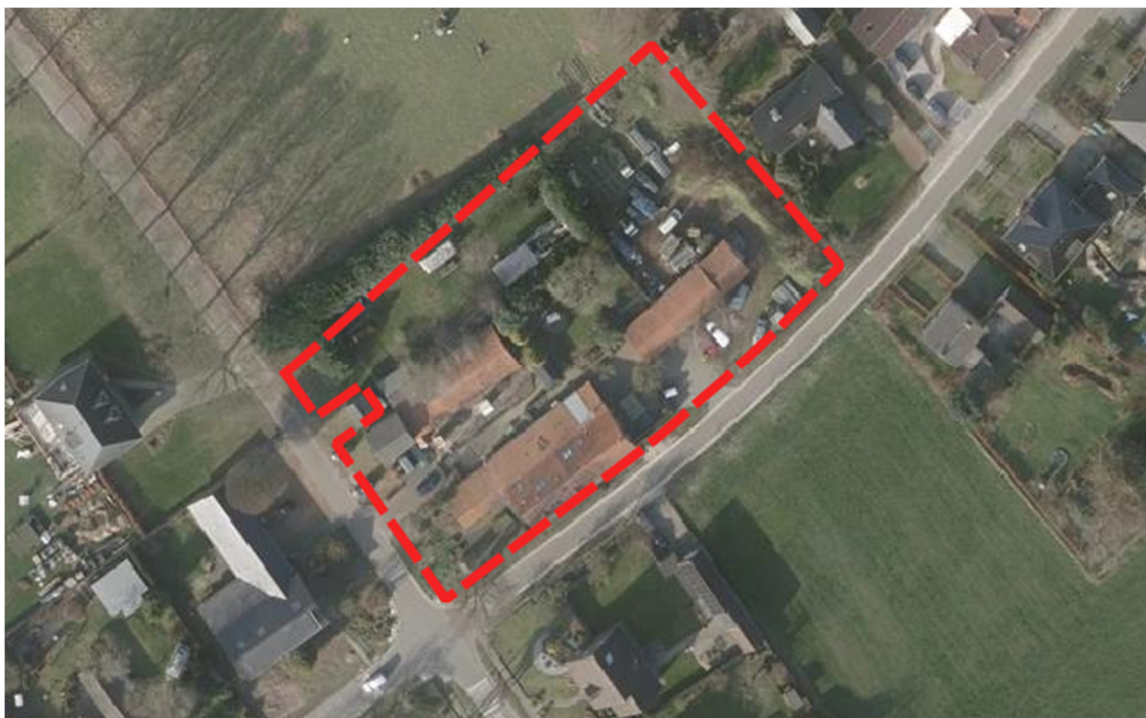
Afbeelding 1: Luchtfoto van het plangebied (rood kader).

Aan de zuidkant van de onderzoekslocatie bevindt zich de weg De Brentjes en aan de westkant de Poorteweg. Het plangebied grenst aan de noordkant aan grasland en aan de oostkant bevindt zich een kavel met een woning (De Brentjes 73).

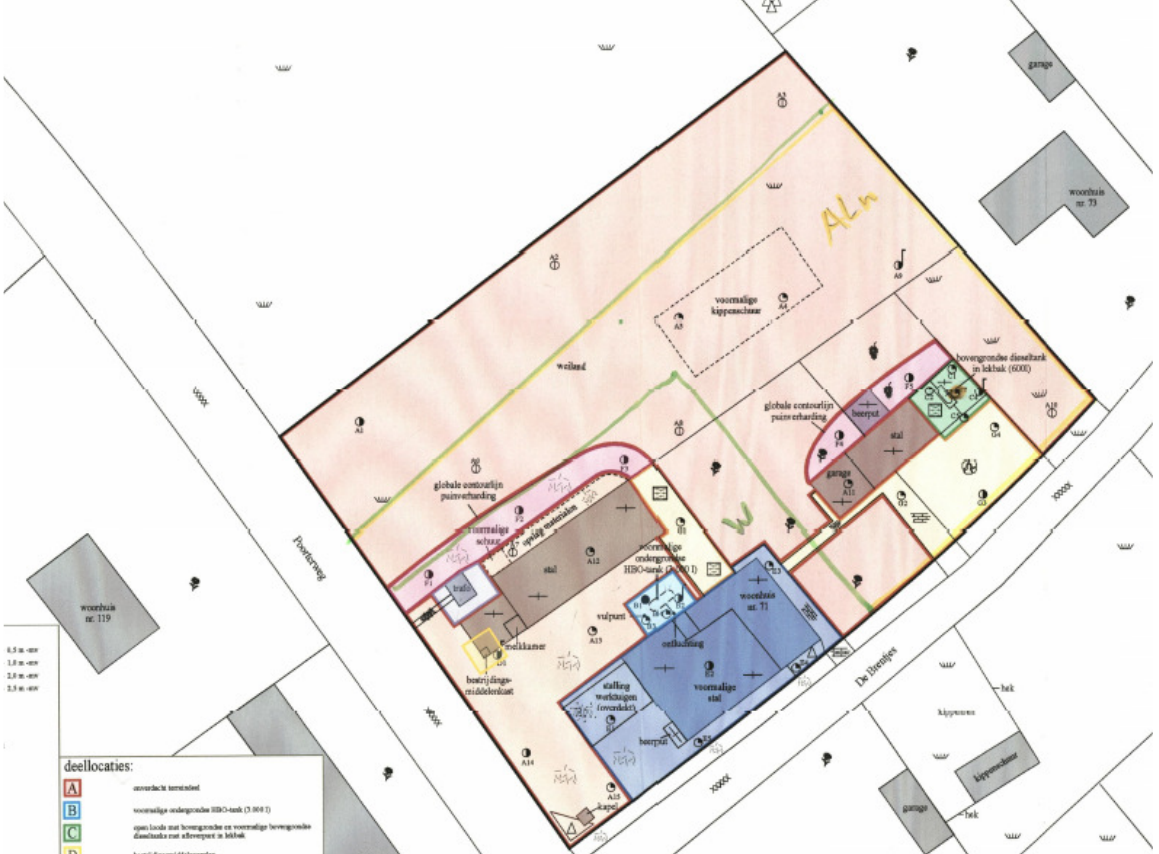
| Verkennd bodemonderzoek (Econsultancy, 02011034.11, d.d. 14-10-2002) |
|---|
| <p>Het onderzoek is uitgevoerd naar aanleiding van het wijzigen van de bestemming van de locatie. Op basis van het uitgevoerde vooronderzoek zijn er in totaal 8 deellocaties onderzocht. Hierbij zijn in totaal 39 boringen geplaatst, waarvan er 4 zijn afgewerkt tot peilbuis. Tijdens de veldwerkzaamheden is in de bovengrond verspreid over het terrein een bijmenging met (veelal sporen) puin en plaatselijk kooldeeltjes aangetroffen. Ter plaatse van de bovengrondse dieseltank is een sterk verhoogd gehalte minerale olie aangetoond. Op deze deellocatie is het grondwater niet verontreinigd met minerale olie of vluchtige aromaten. Ter plaatse van de verwoeste boerderij en de afgebrande schuur is een sterk verhoogd gehalte PAK aangetoond.</p> <p>Ter plaatse van de puinverharding, bestaande uit puin van de afgebrande schuur, is een licht verhoogd gehalte PAK aangetoond in de puinhoudende bovengrond. Ter plaatse van de overige deellocaties liggen de aangetoonde gehalten onder de achtergrondwaarde. In het grondwater zijn plaatselijk licht verhoogde concentraties cadmium, nikkel en zink aangetoond. Met uitzondering van de aangetoonde sterk verhoogde gehalten PAK of minerale olie is er geen aanleiding voor aanvullend onderzoek of het wijzigen van de bestemming.</p> |

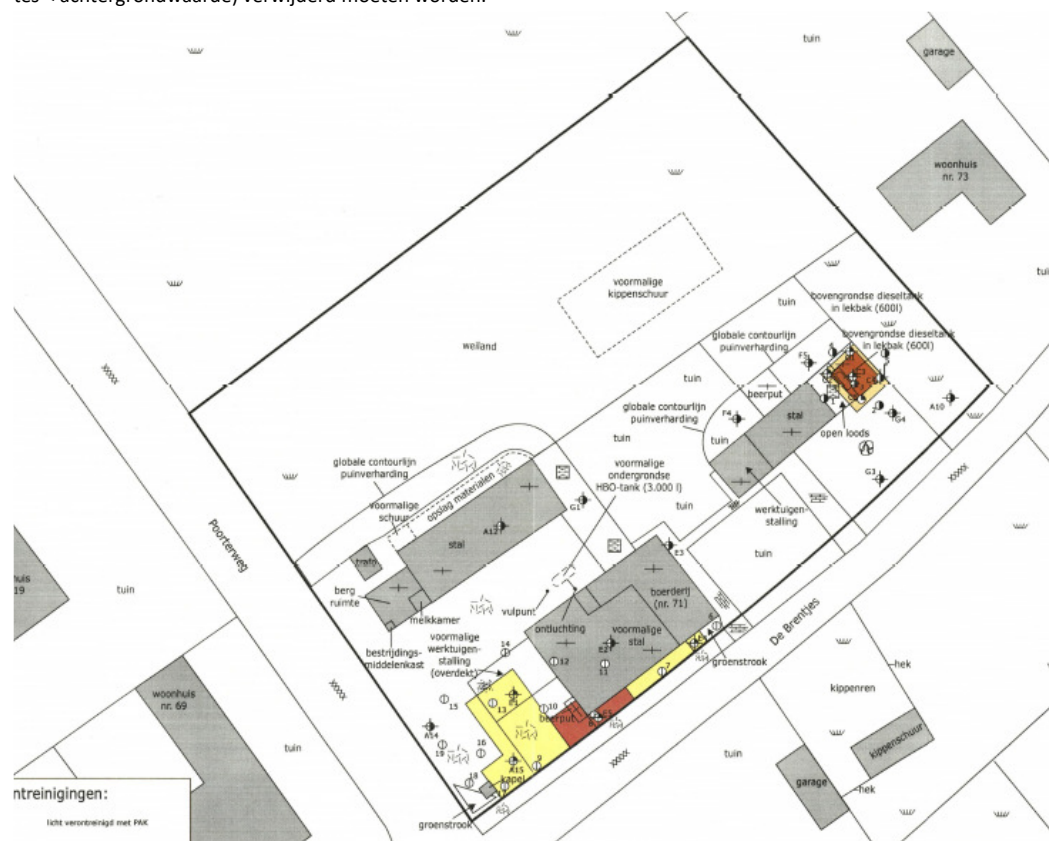
| Verkennd bodemonderzoek (Econsultancy, 02011034.11, d.d. 14-10-2002) |
|---|
| <p>Naar aanleiding van de resultaten van het verkennd bodemonderzoek uit 2002 is dit nader onderzoek uitgevoerd. Ter plaatse van de voormalige dieseltank en het verwoeste woonhuis/afgebrande schuur is middels het onderzoek de omvang van de verontreiniging vastgesteld. Omdat bij het verkennd onderzoek is gebleken dat er in het grondwater geen relevante verontreinigen aanwezig zijn, is enkel de grond onderzocht. Uit de resultaten blijkt dat de lichte tot sterke verontreiniging met minerale olie aanwezig is vanaf het maaiveld</p> |

tot een diepte van circa 2,0 m-mv. Er is circa 12,5 m<sup>3</sup> grond sterk verontreinigd. Bij het verkennend onderzoek is reeds vastgesteld dat het grondwater niet verontreinigd is.

De hoeveelheid licht tot sterk met PAK verontreinigde grond wordt ingeschat op circa 85 m<sup>3</sup>, waarbij er circa 14 m<sup>3</sup> grond sterk verontreinigd is met PAK. Beide verontreinigingen betreffen geen ernstig geval van bodemverontreiniging. Omdat voor de verontreiniging met minerale olie niet uit te sluiten valt dat deze na 1987 is ontstaan, is de zorgplicht van toepassing en zal de verontreiniging geheel (gehaltes < achtergrondwaarde) verwijderd moeten worden.

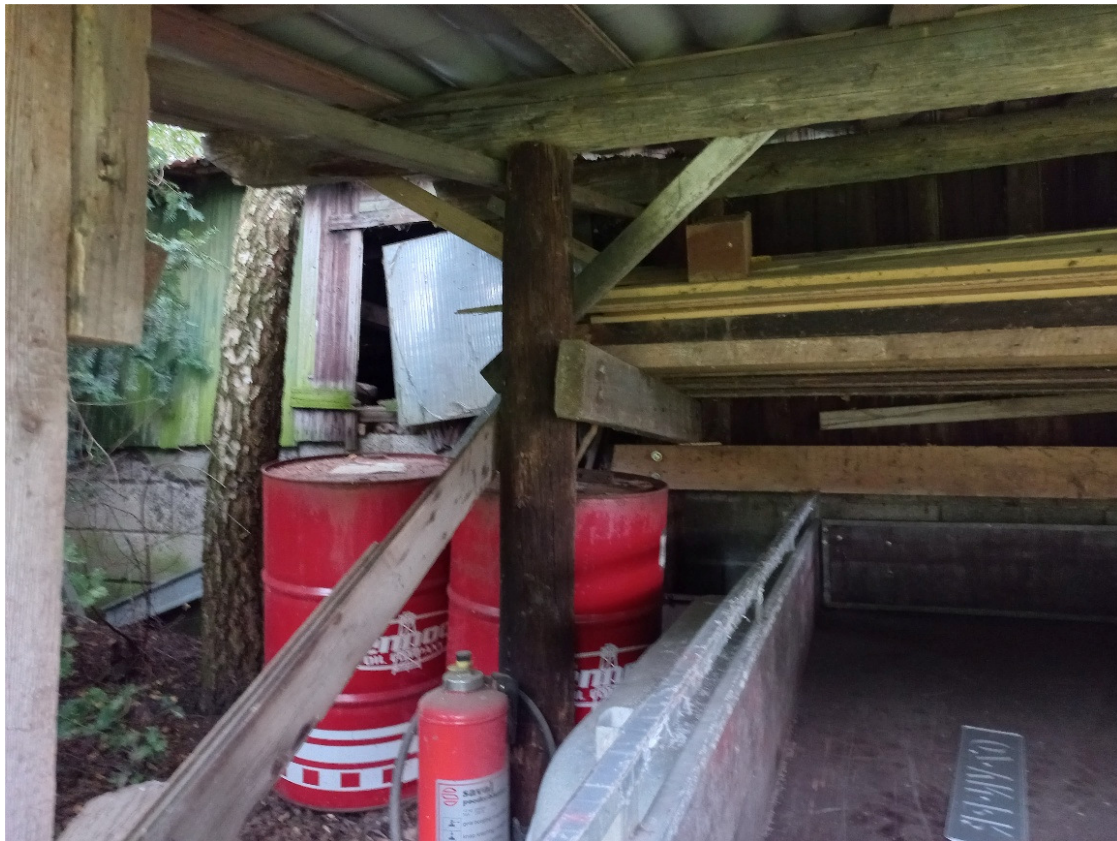
Verspreid over het terrein zijn diverse auto's gestald. Daarnaast zijn plaatselijk (bouw)materialen opgeslagen. Onder het afdak van de noordelijke schuur zijn twee lege oliedrums aanwezig. De bewoner heeft aangegeven dat deze drums recentelijk zijn afgevoerd. Er zijn geen bodembedreigende activiteiten waargenomen. Als bijlage 2 zijn enkele foto's van het terrein opgenomen.

Aangetroffen oliedrums onder overkapping

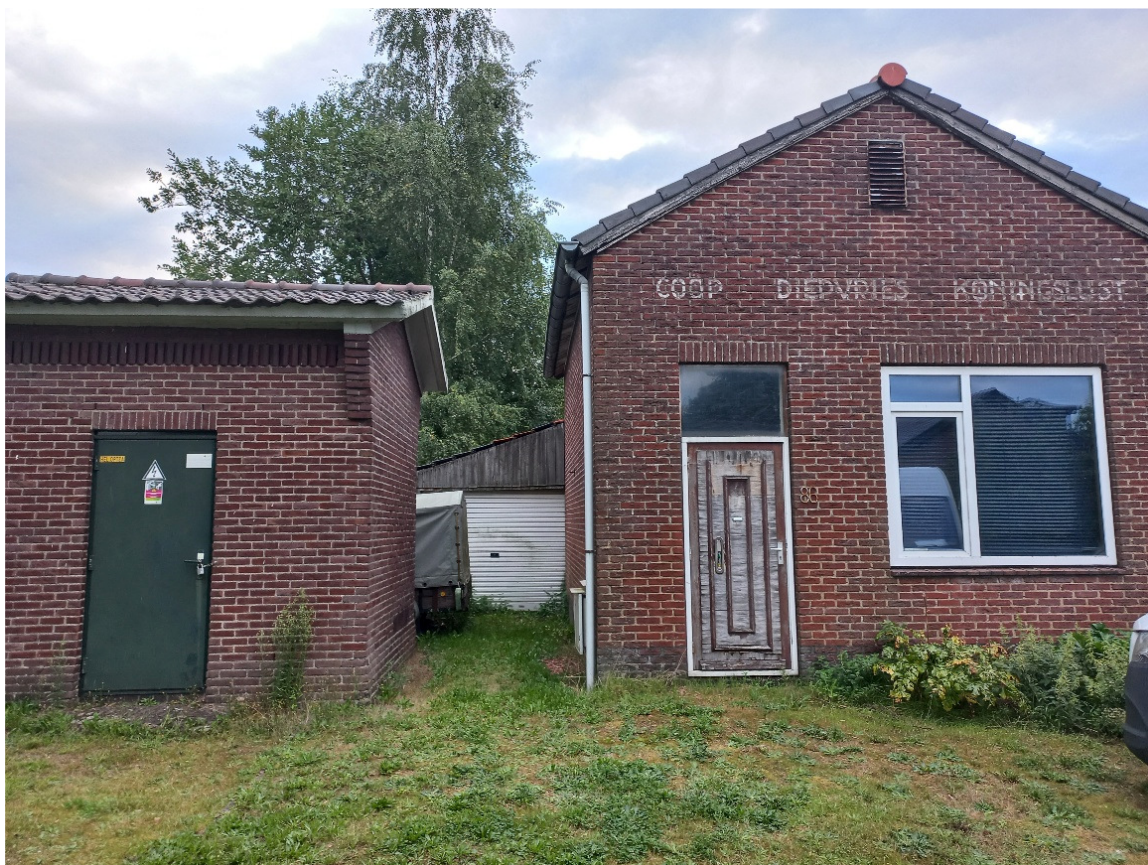
Transformatorhuisje en (voormalige) coöperatieve diepvries

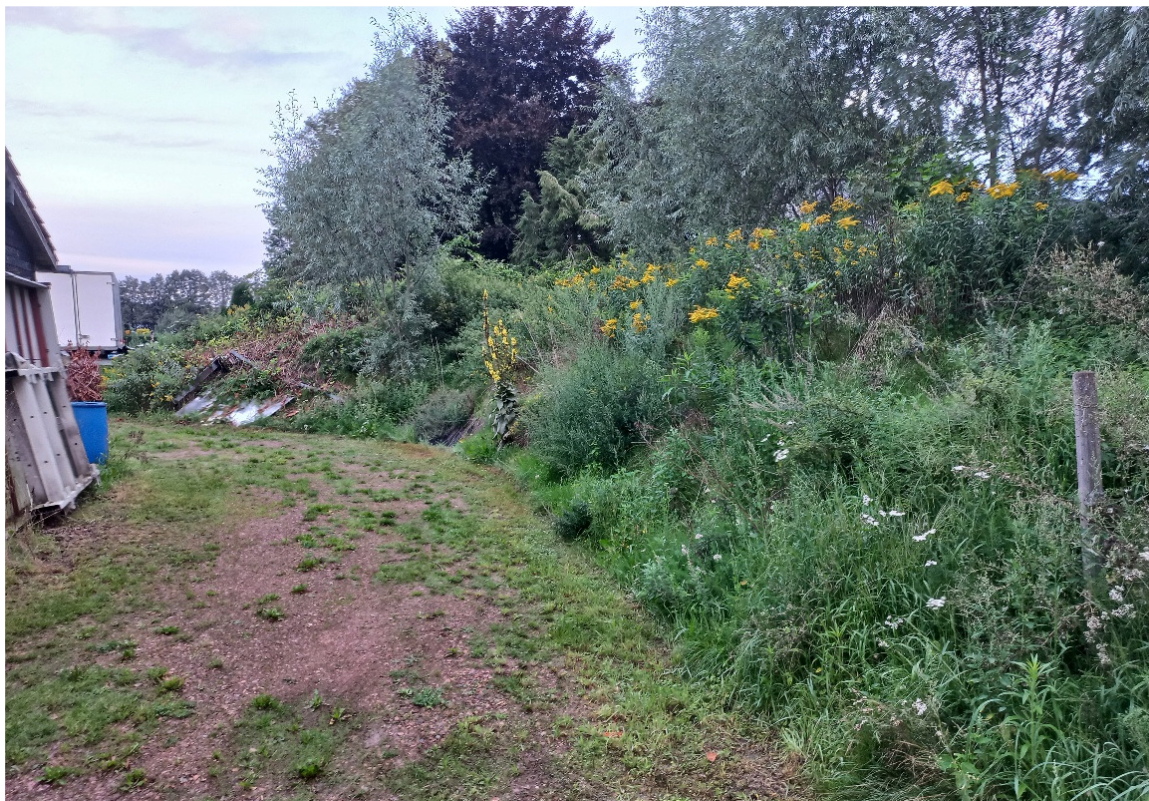
De oostelijke grens van de locatie wordt gevormd door een grondwal. Dit betreft grond afkomstig van het eigen terrein, welke is vrijgekomen bij het vergroten van de oprit.

Grondwal op de oostelijke grens

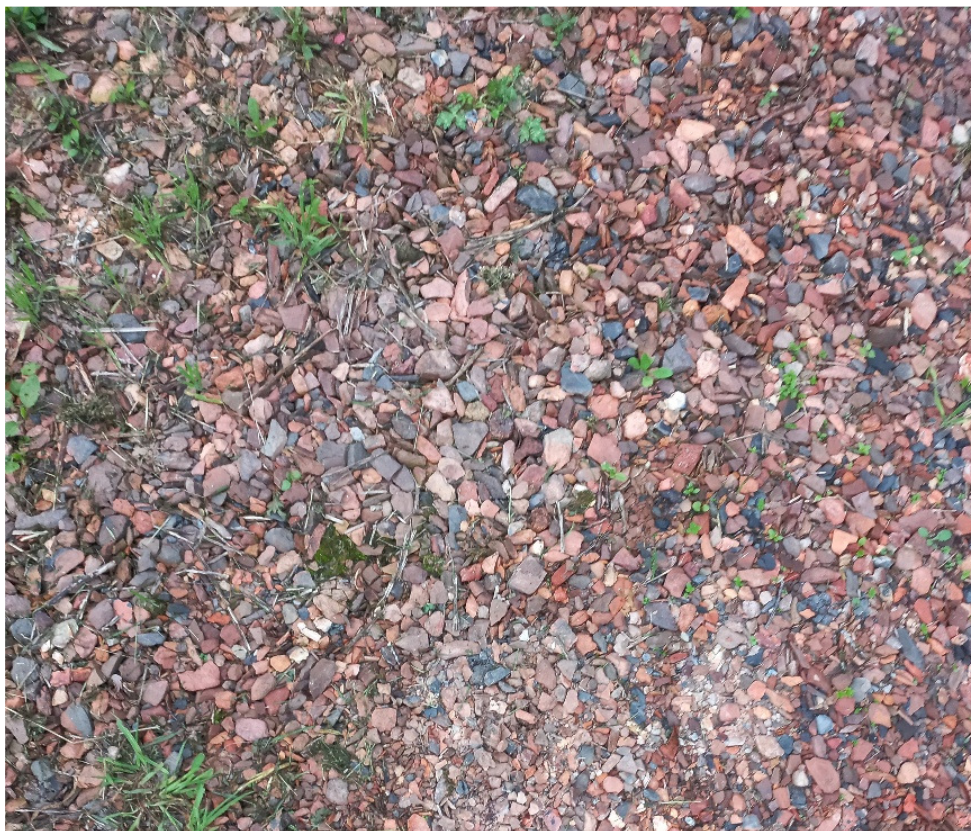
Delen van het terrein zijn voorzien van een klinkerverharding, ten noorden en oosten van de oostelijke schuur is een halfverharding van natuursteen en (rode) split aanwezig.

Materiaal halfverharding
