**VERKENNEND BODEMONDERZOEK (ASBEST)**

**Scheresweg 2**

**Baarlo**

kenmerk HMB B.V.: 23265403J

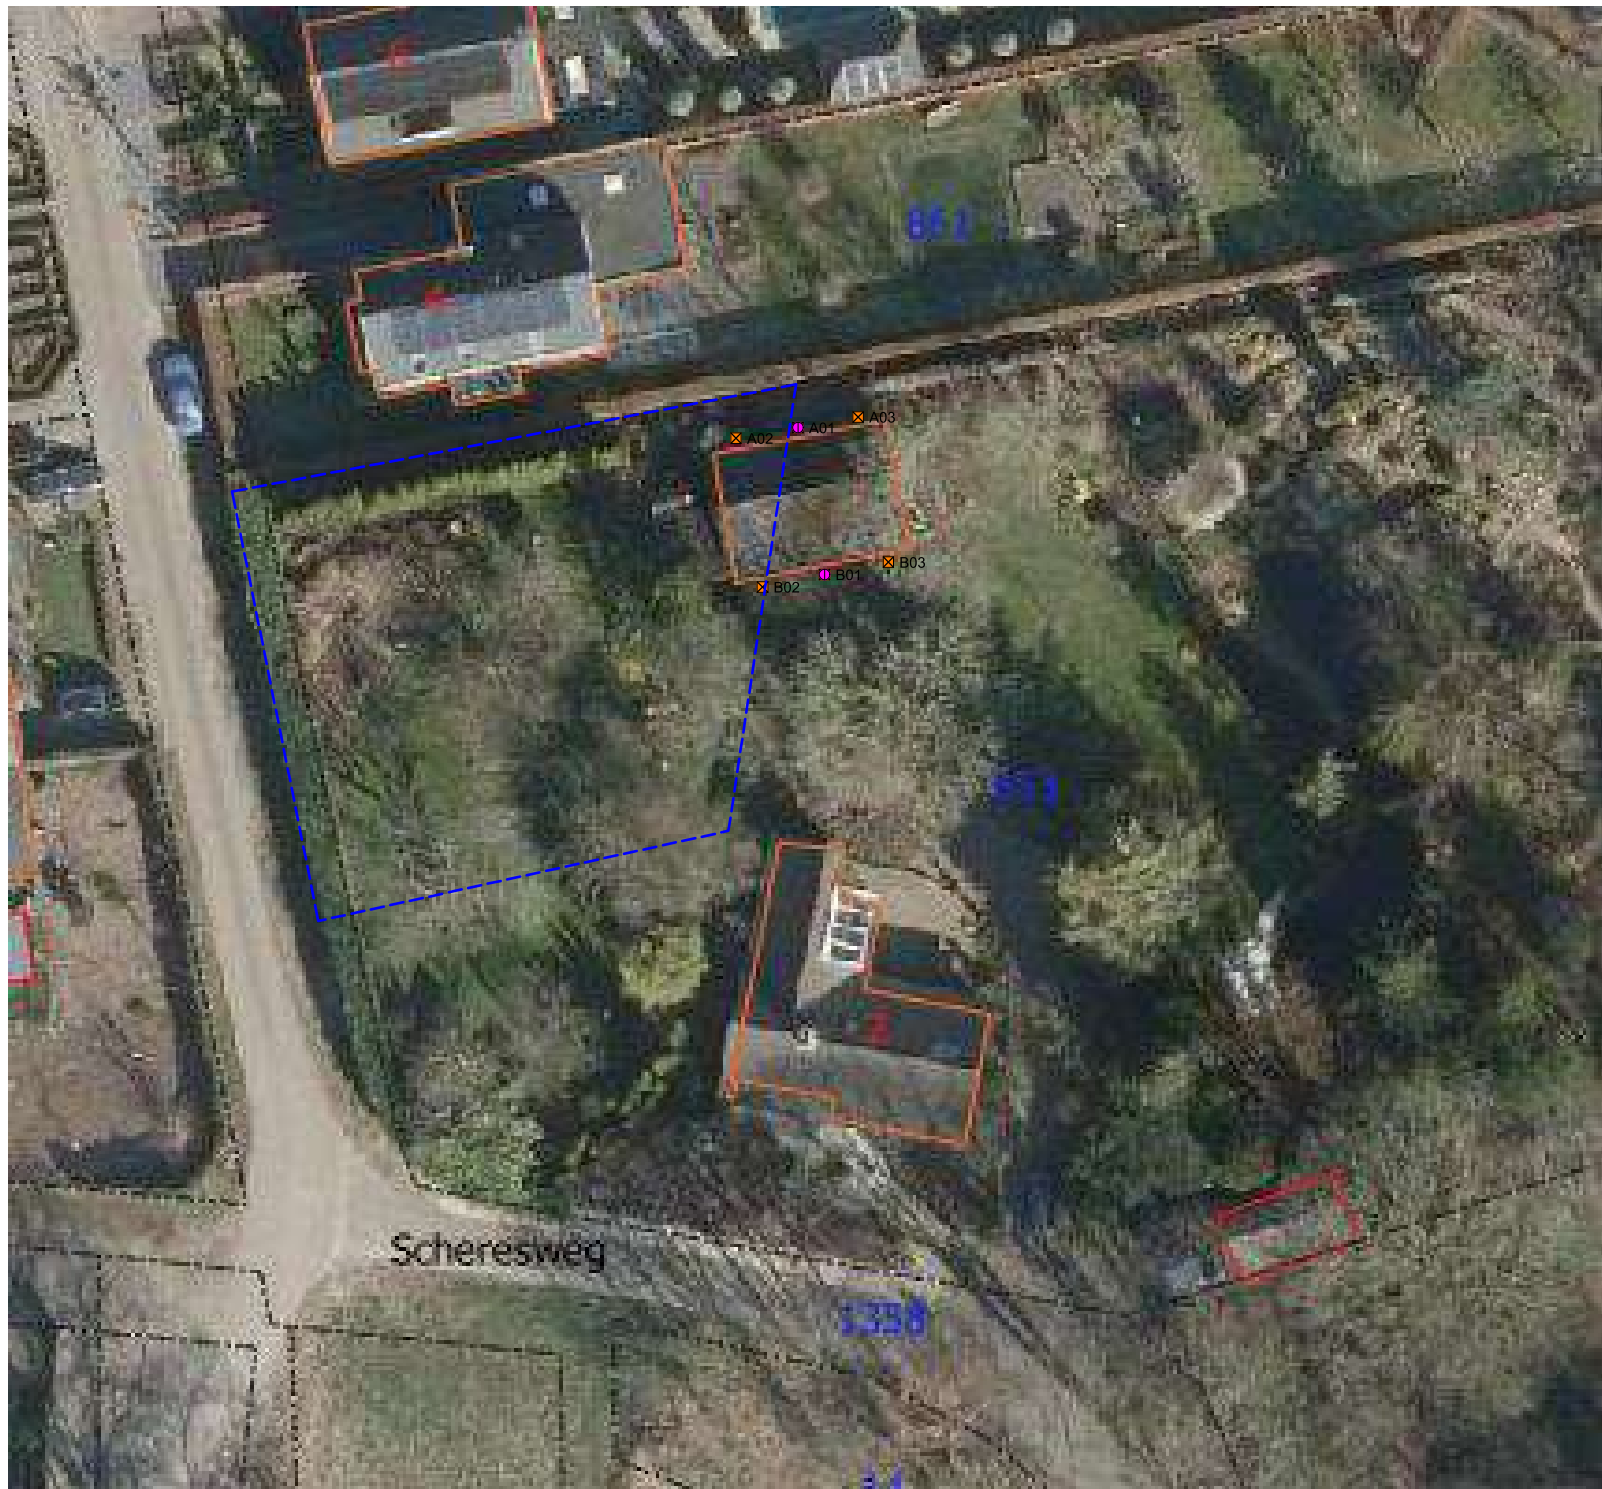
Uittreksel kadastrale kaart  
Situatietekening

De situering van de proefgaten en boringen is aangegeven op de situatietekening in bijlage 6. Een uitgebreide omschrijving van de onderzoeksmethodiek is opgenomen in bijlage 5.
