Rapport

**verkennend bodemonderzoek**  
**Jan Thijsssensteeg 5 te Meijel**

*Projectnaam* Jan Thijsssensteeg 5 te Meijel  
*Projectnummer* B3275

*Status* Definitief  
*Versie* 1

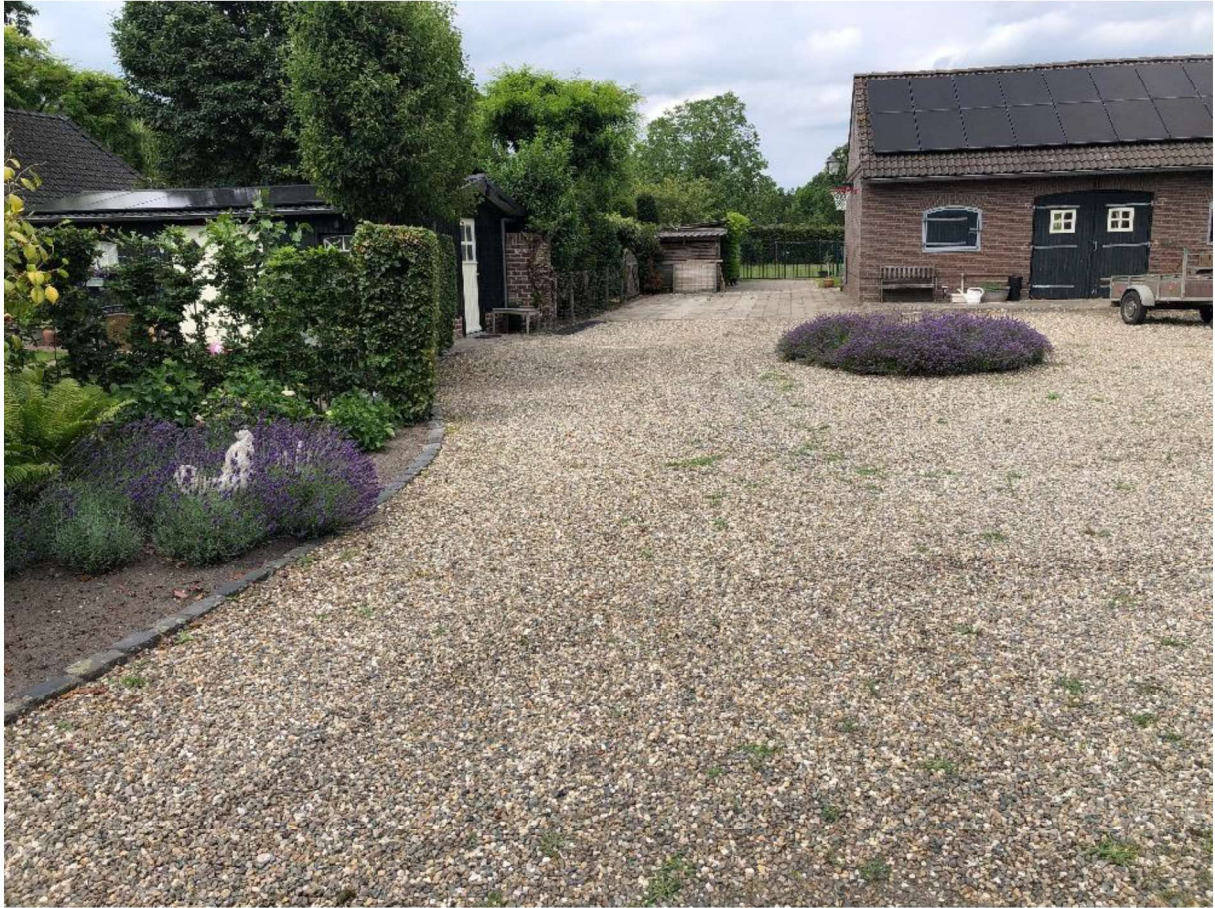
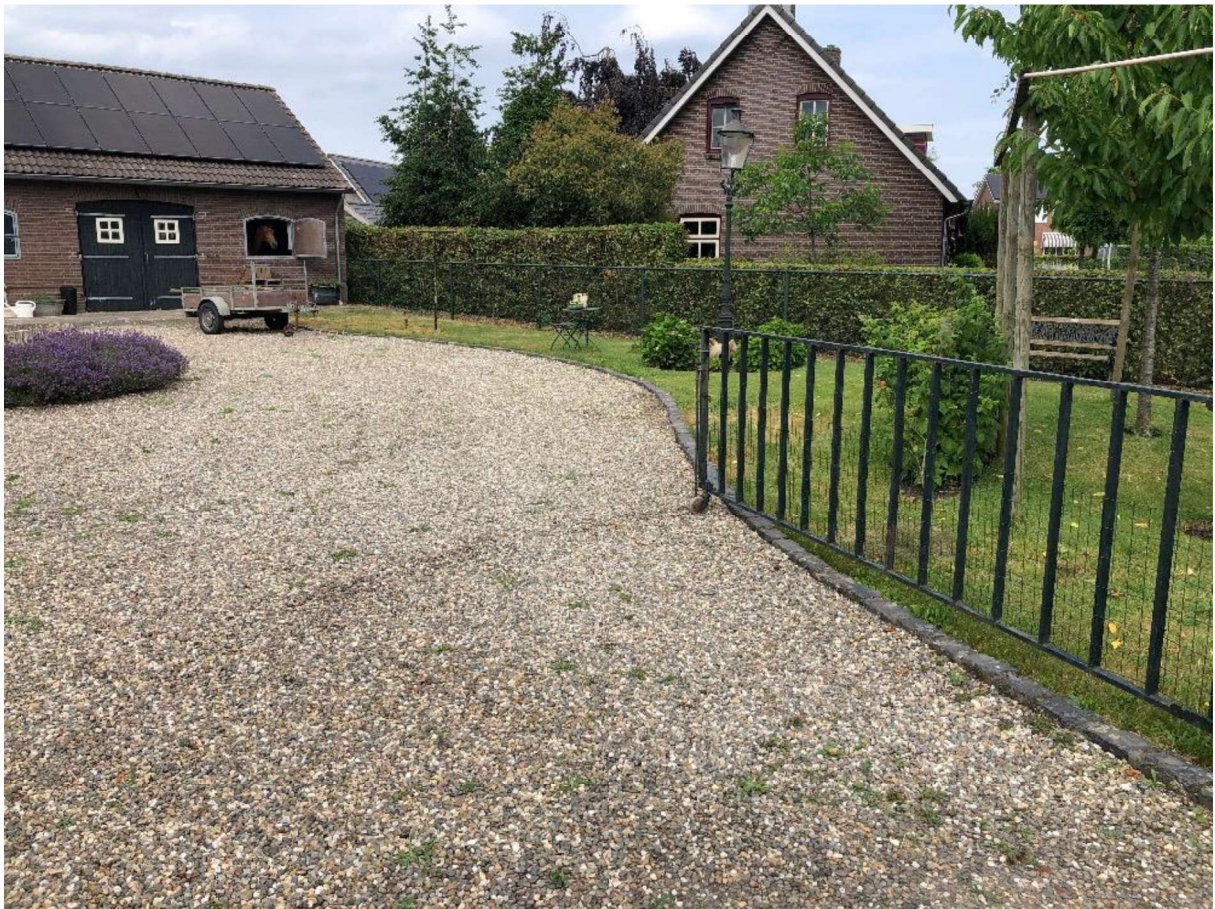
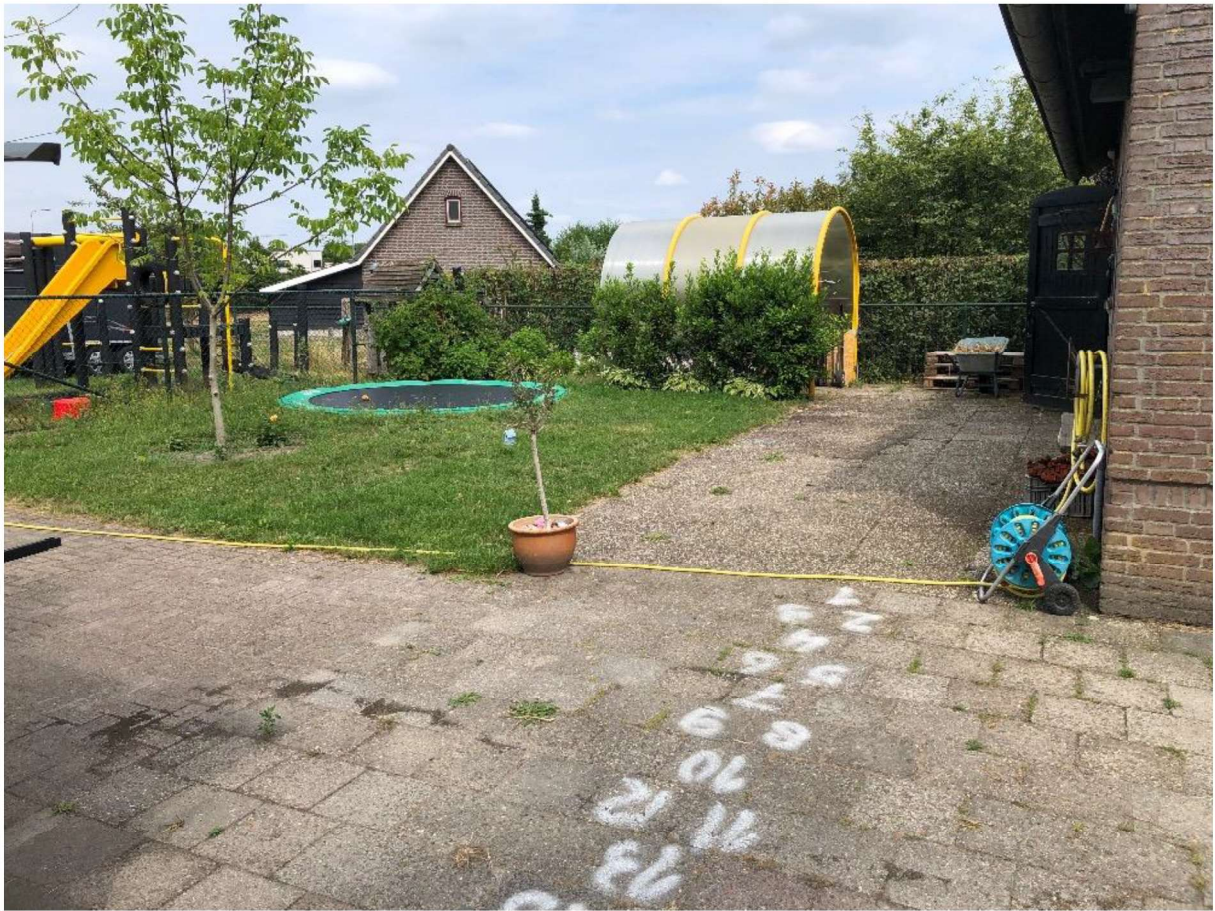
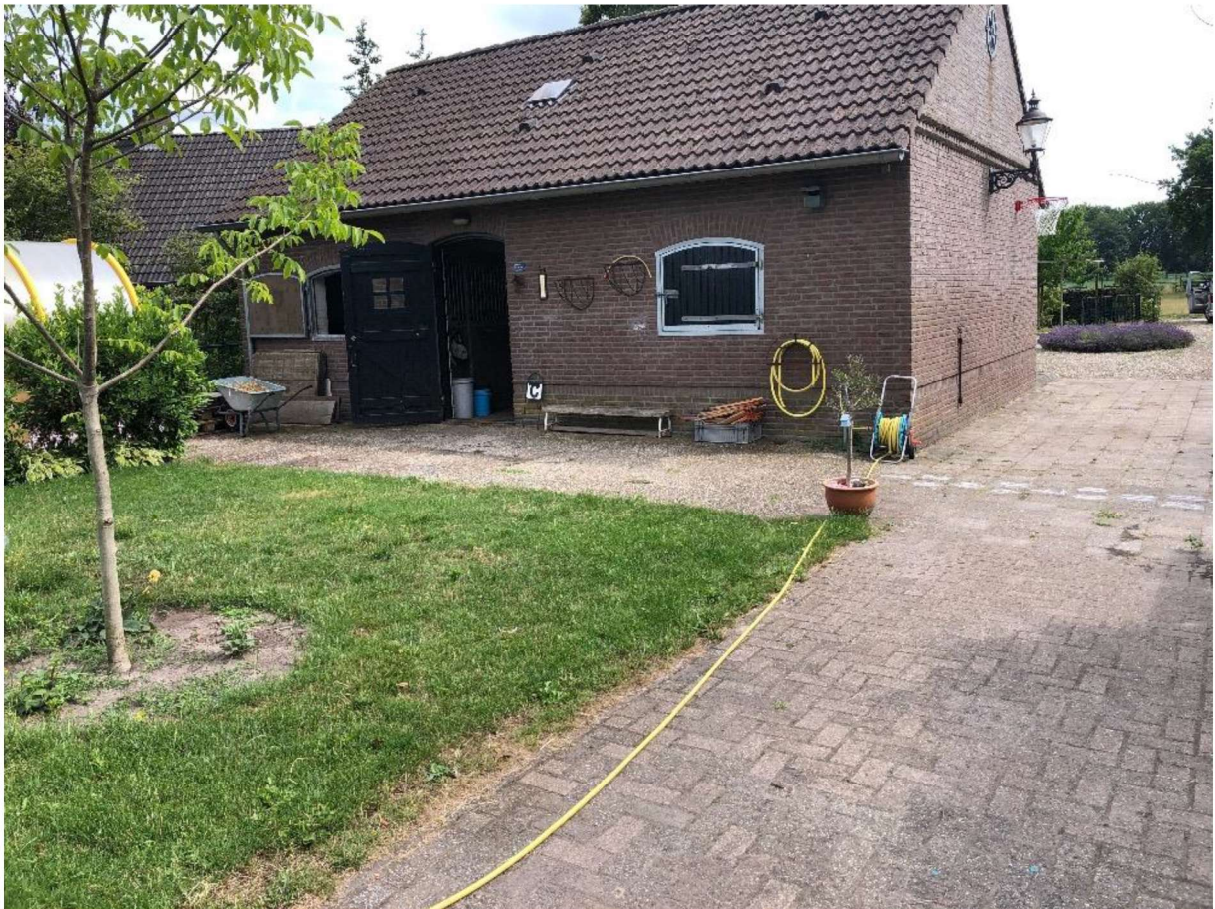
### Foto's onderzoekslocatie

| <i>huidige functie</i> | Tuin met schuur en weide bij Jan Thijssensteeg 5 | |
| <i>beschrijving bebouwing/inrichting</i> | De schuur is opgetrokken uit bakstenen en voorzien van dakpannen.<br>Een tijdelijke woonunit is opgetrokken uit kunststof panelen.<br>Een overkapping is opgetrokken uit hout en voorzien van asbestvrije golfplaten. | |
| <i>beschrijving maaiveld, (half)verhardingslagen, funderingslagen</i> | Het maaiveld is deels verhard met grind en betontegels, in pandig is sprake van een betonvloer. Overig terrein is onverhard. | |
