## HISTORISCH VOORONDERZOEK

**Kanaalstraat 65**

**Beringe**

kenmerk HMB B.V.: 24266501H

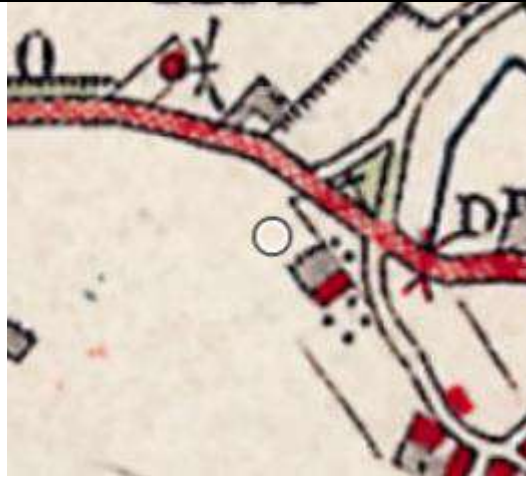
Historische kaart 1900

De locatie heeft van oorsprong, sinds globaal 1900, een agrarische functie. De (bedrijfs)woning op locatie is rond het jaar 1953 gerealiseerd. Door de bouw van de woning is de agrarische functie vervallen en is de locatie en omgeving in gebruik genomen voor woondoeleinden. Dit gebruik blijft tot op heden ongewijzigd. Door de jaren heen hebben er wel nog diverse uitbreidingen en verbouwingen aan de woning plaatsgevonden. De laatste verbouwing betreft een uitbreiding van de kapsalon in 1994. Voor zover bekend hebben er na 1994 geen dusdanige veranderingen meer plaatsgevonden.

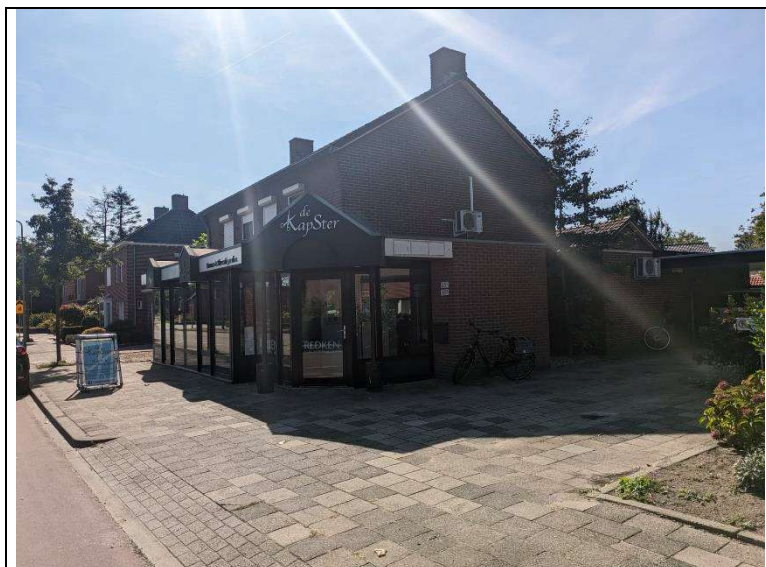
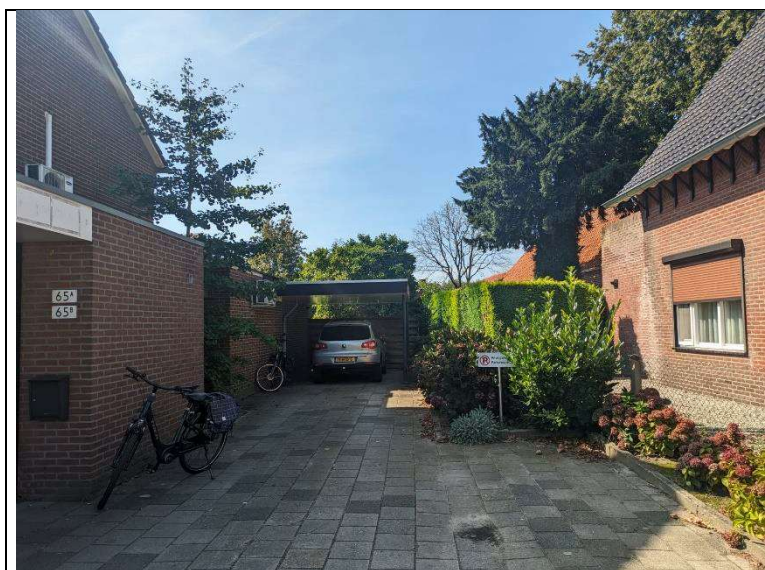
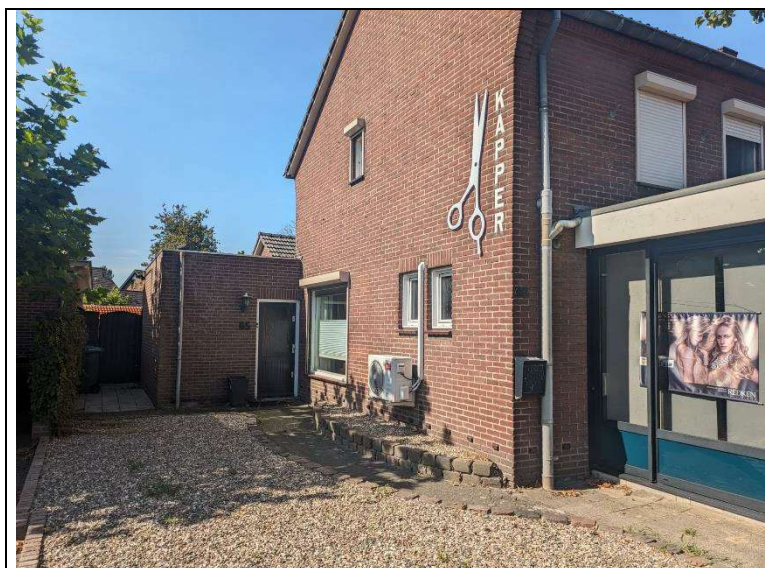
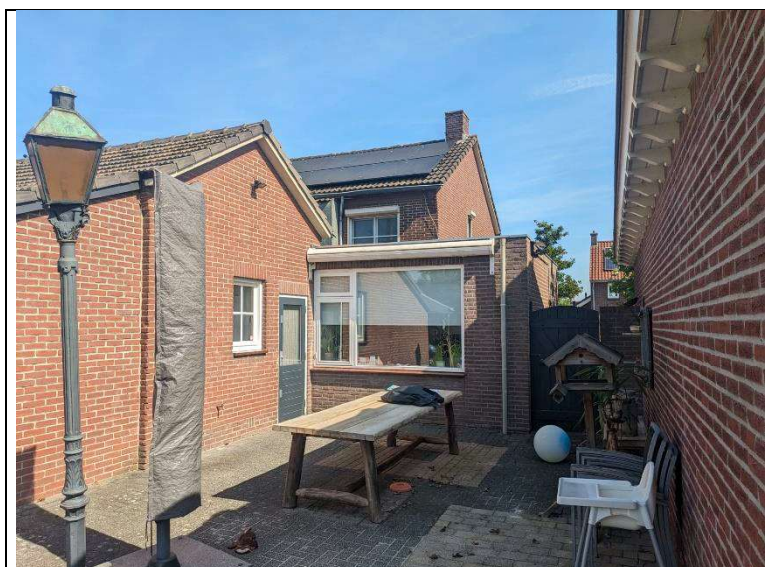
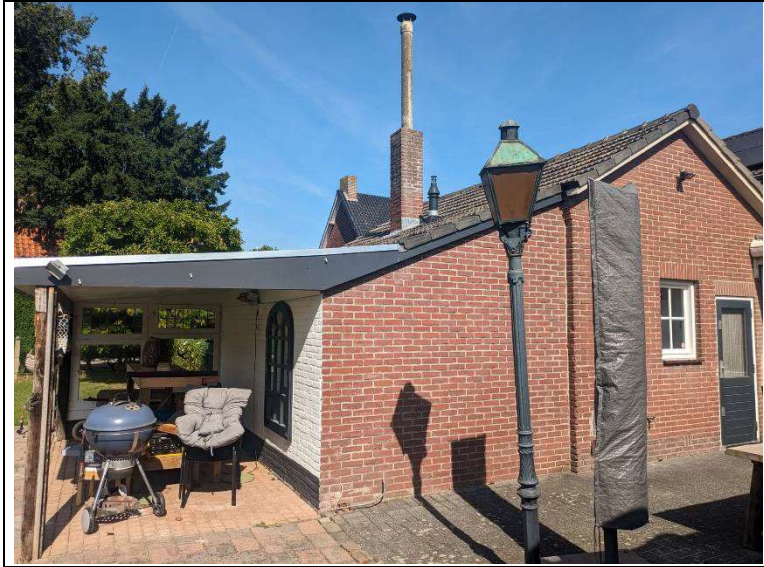
De locatie is momenteel in gebruik als bedrijfswoning. In het gebouw is op de begane grond een kapsalon aanwezig. De bovenverdieping is in gebruik als woning.

Het buitenterrein is grotendeels voorzien van een tegel- en klinkerverharding. Een klein deel van de locatie is in gebruik als tuin en onverhard.

Tijdens de visuele inspectie van de locatie zijn geen bodembedreigende activiteiten aangetroffen.

Op het maaiveld zijn asbestverdachte materialen waargenomen.
