VERKENNEND BODEMONDERZOEK

BOVENSTEWEG 4

TE KESSEL

GEMEENTE PEEL EN MAAS

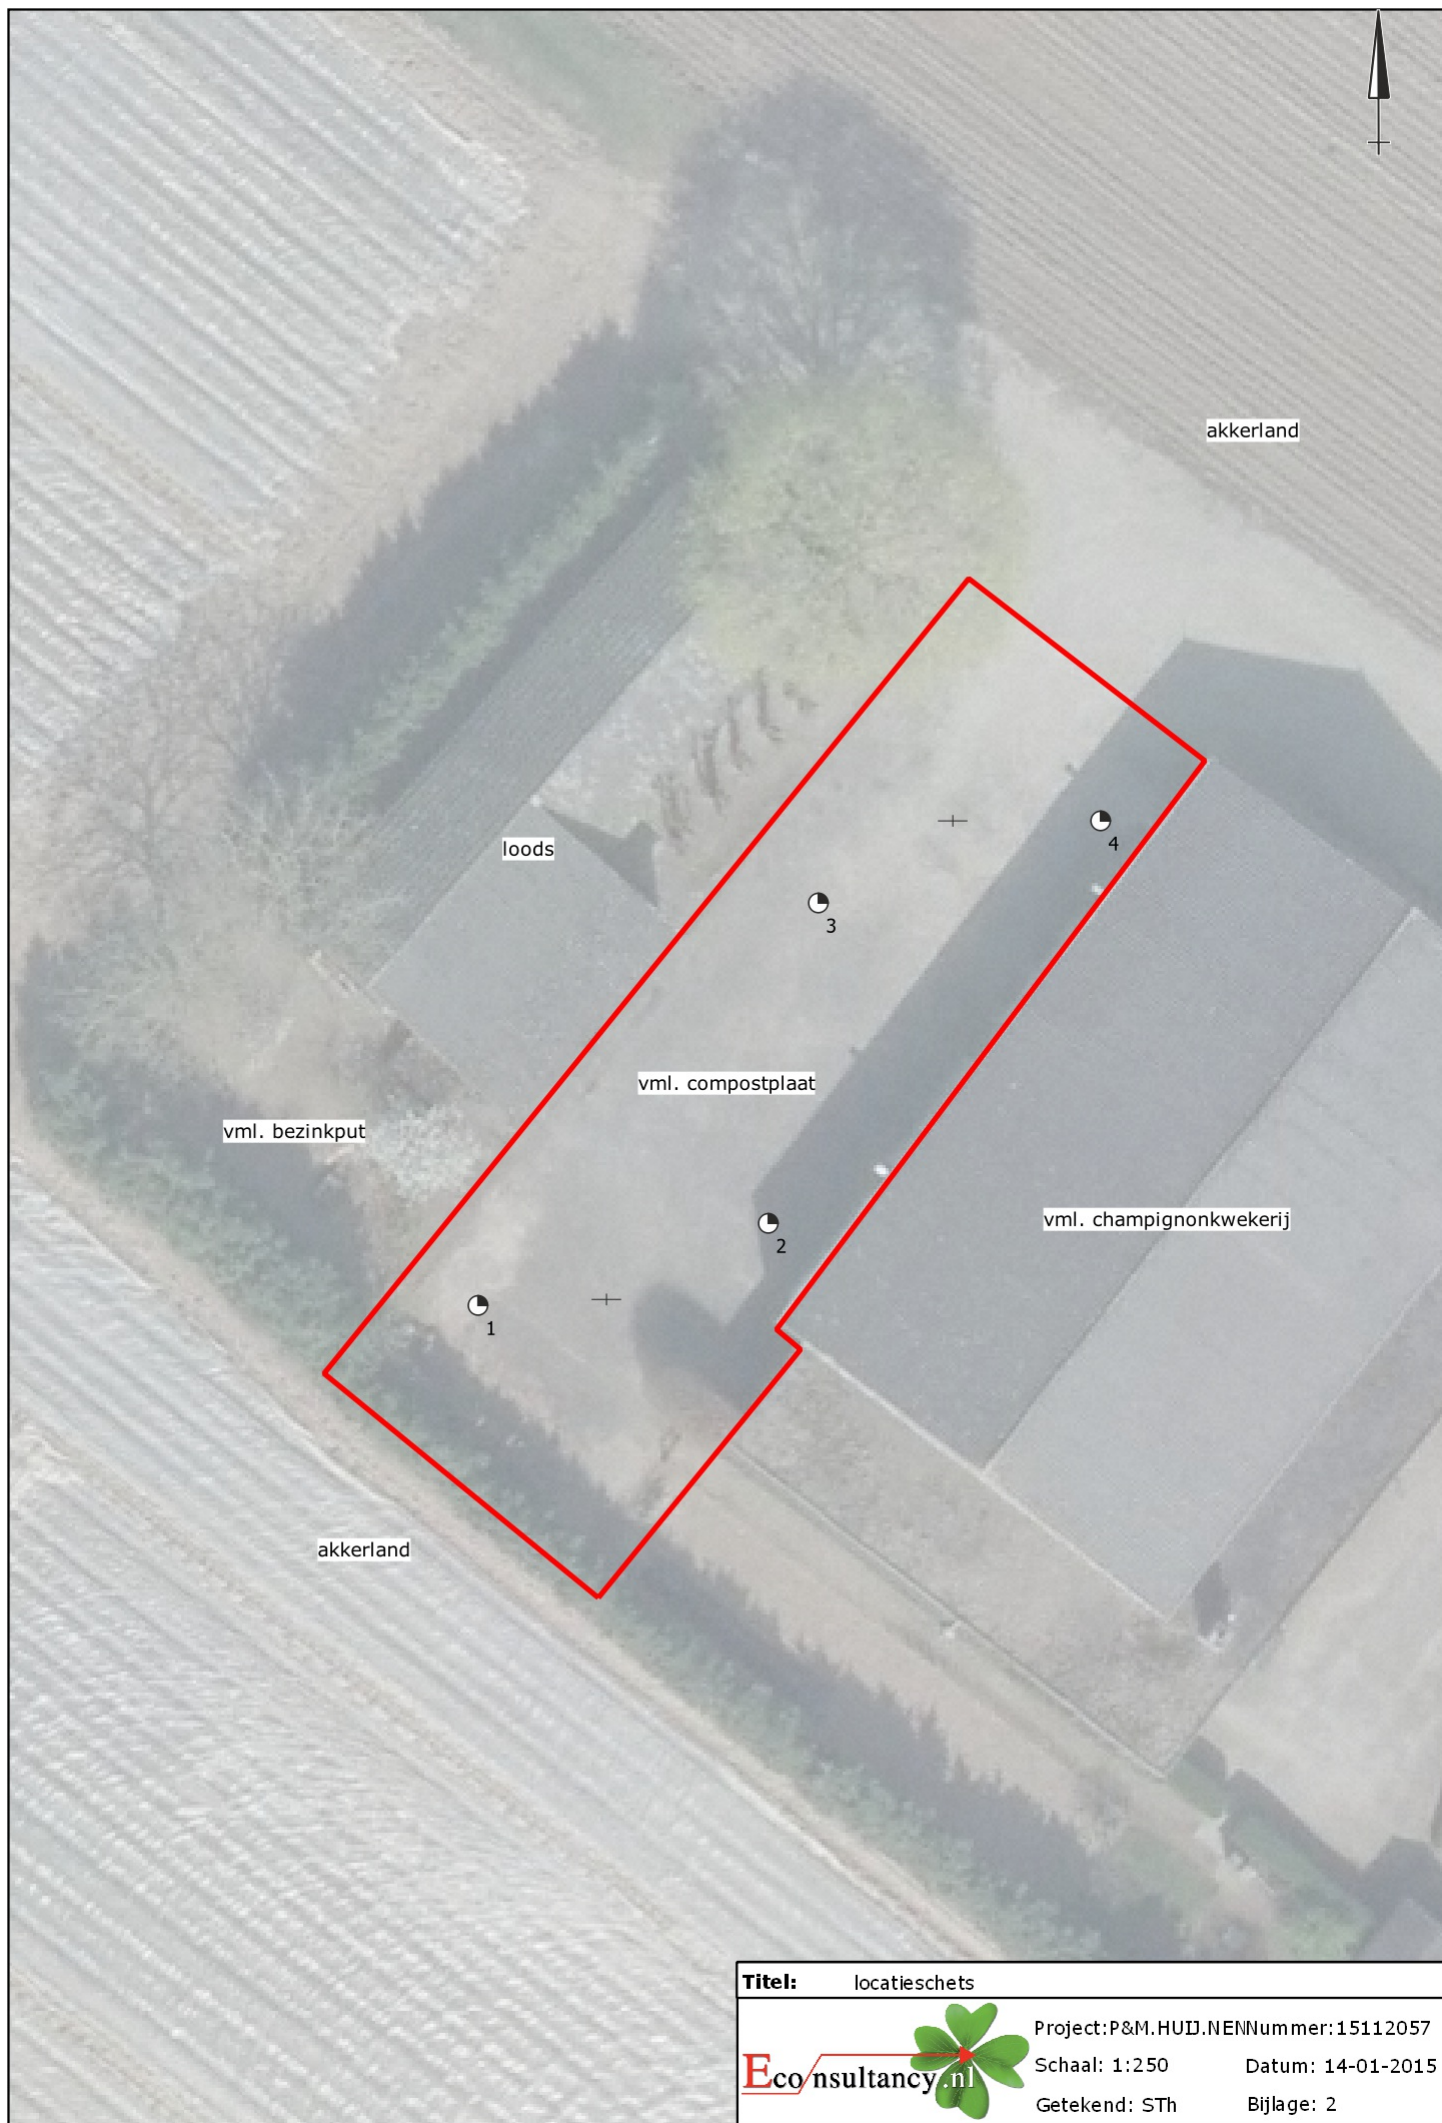
Bijlage: 2

De actuele onderzoekslocatie betreft de compostplaat ( $\pm 325 \text{ m}^2$ ), behorende tot de voormalige champignonkwekerij. De onderzoekslocatie is gelegen aan de Bovensteweg 4, circa 1,8 kilometer ten noordoosten van de kern van Kessel in de gemeente Peel en Maas. De onderzoekslocatie is kadastraal bekend gemeente Kessel, sectie F, nummer 86.

De compostplaat is voorzien van een betonverharding.

**Titel:** locatieschets

Schaal: 1:250
