# **VOORONDERZOEK**

**conform NEN 5725**

**Keup 3, Egchel**

Rapportnummer : 221-EKe3-ho-v1

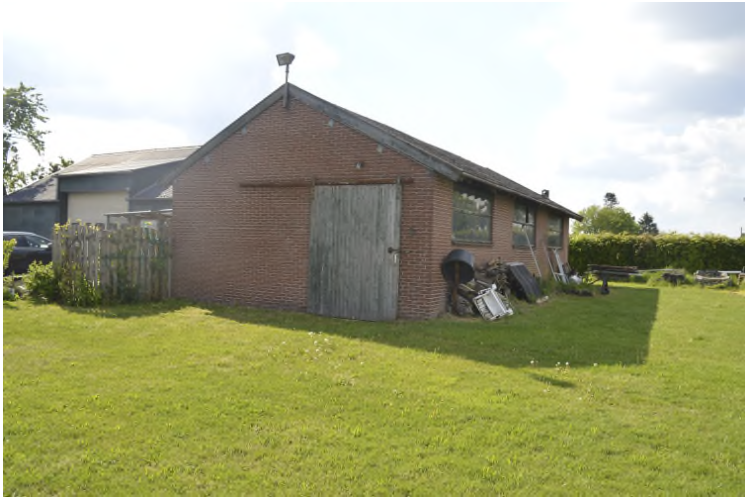
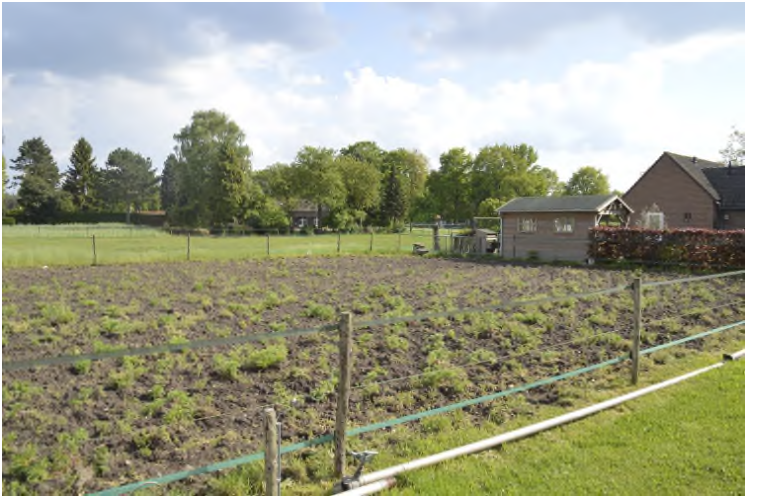
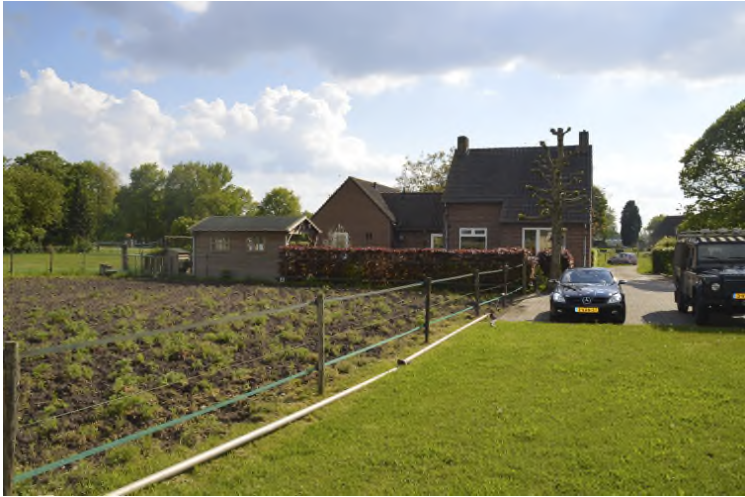
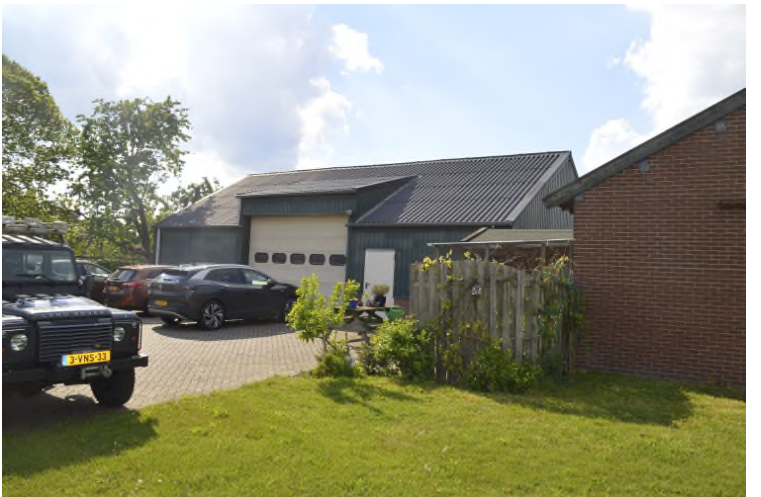
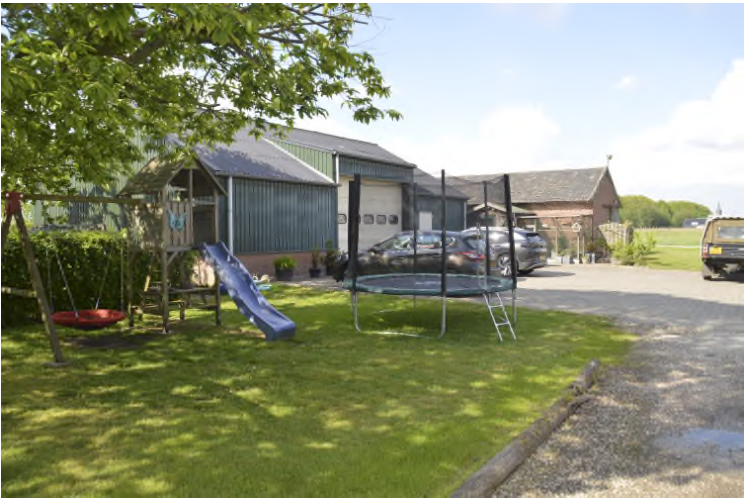
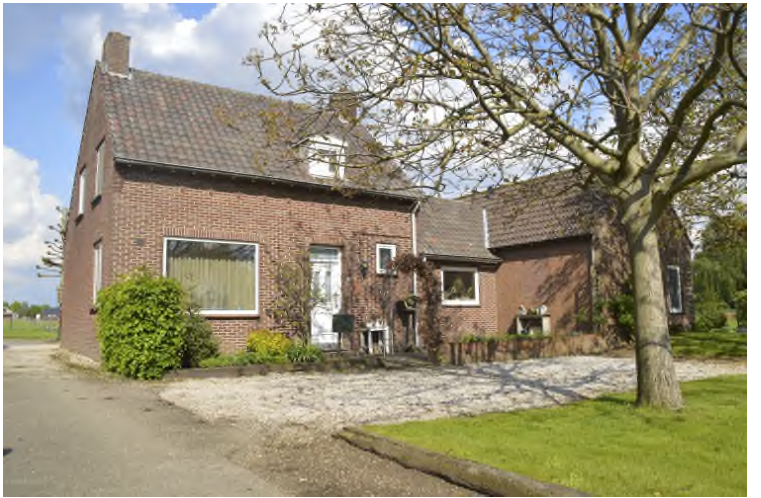
## **Bijlage 4 : Foto's onderzoekslocatie**

Op 18 mei 2021 heeft een terreininspectie plaatsgevonden op het perceel. Uit deze inspectie zijn noch visueel noch zintuiglijk verontreinigingen c.q. bodembedreigende activiteiten geconstateerd. Er zijn geen aanwijzingen geconstateerd dat er verontreiniging op of in de bodem aanwezig is.

Asbest of andere visuele verontreinigingen zijn evenmin aangetroffen op de bodem van de onderzoekslocatie. Hiervoor is een veldinspectie uitgevoerd.

Daarom is de locatie vergelijkbaar met de NEN 5707 geïnspecteerd. Verder is gebleken dat er op de onderzoekslocatie geen asbestverdachte materialen op of in de bodem zijn aangetroffen, zodat geen vervolgonderzoek noodzakelijk is. Er zijn geen asbestverdachte drupzones op de locatie.
