**VERKENNEND BODEMONDERZOEK (ASBEST)**

**Schenskenweg 45**  
**Koningslust**  
kenmerk HMB B.V.: 22308901A

## VERKENNEND BODEMONDERZOEK (ASBEST)

kenmerk HMB B.V.: 22308901A

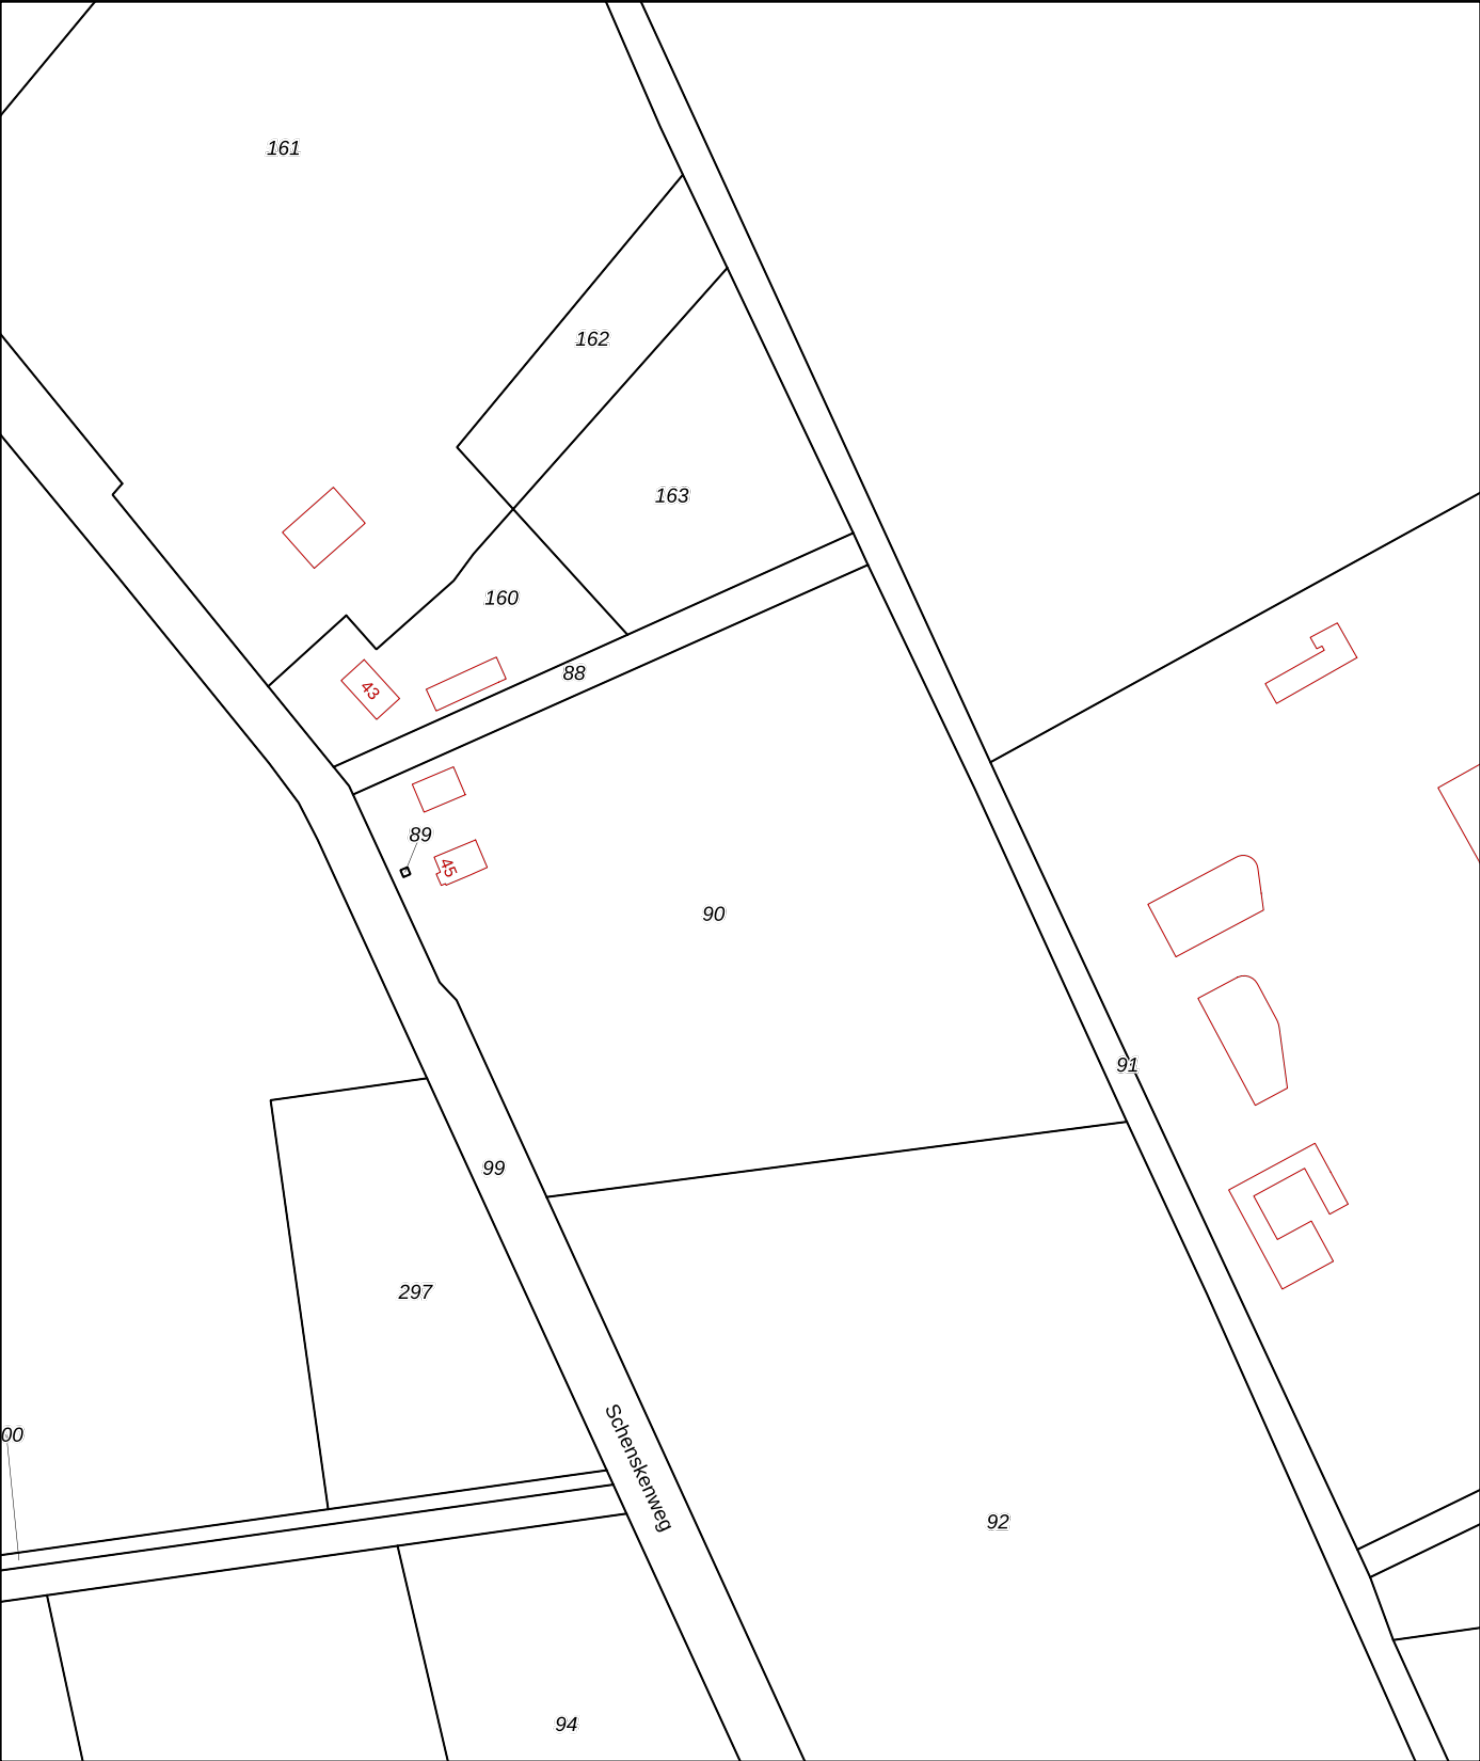
Uittreksel kadastrale kaart en situatietekening

De situering van de boorpunten/proefgaten is aangegeven op de situatietekening in bijlage 5. Een uitgebreide omschrijving van de onderzoeksmethodiek is opgenomen in bijlage 4.
