## VOORONDERZOEK

### Hout 3 Kessel

kenmerk HMB B.V.: 23263501H.2

datum rapport: 13 september 2023

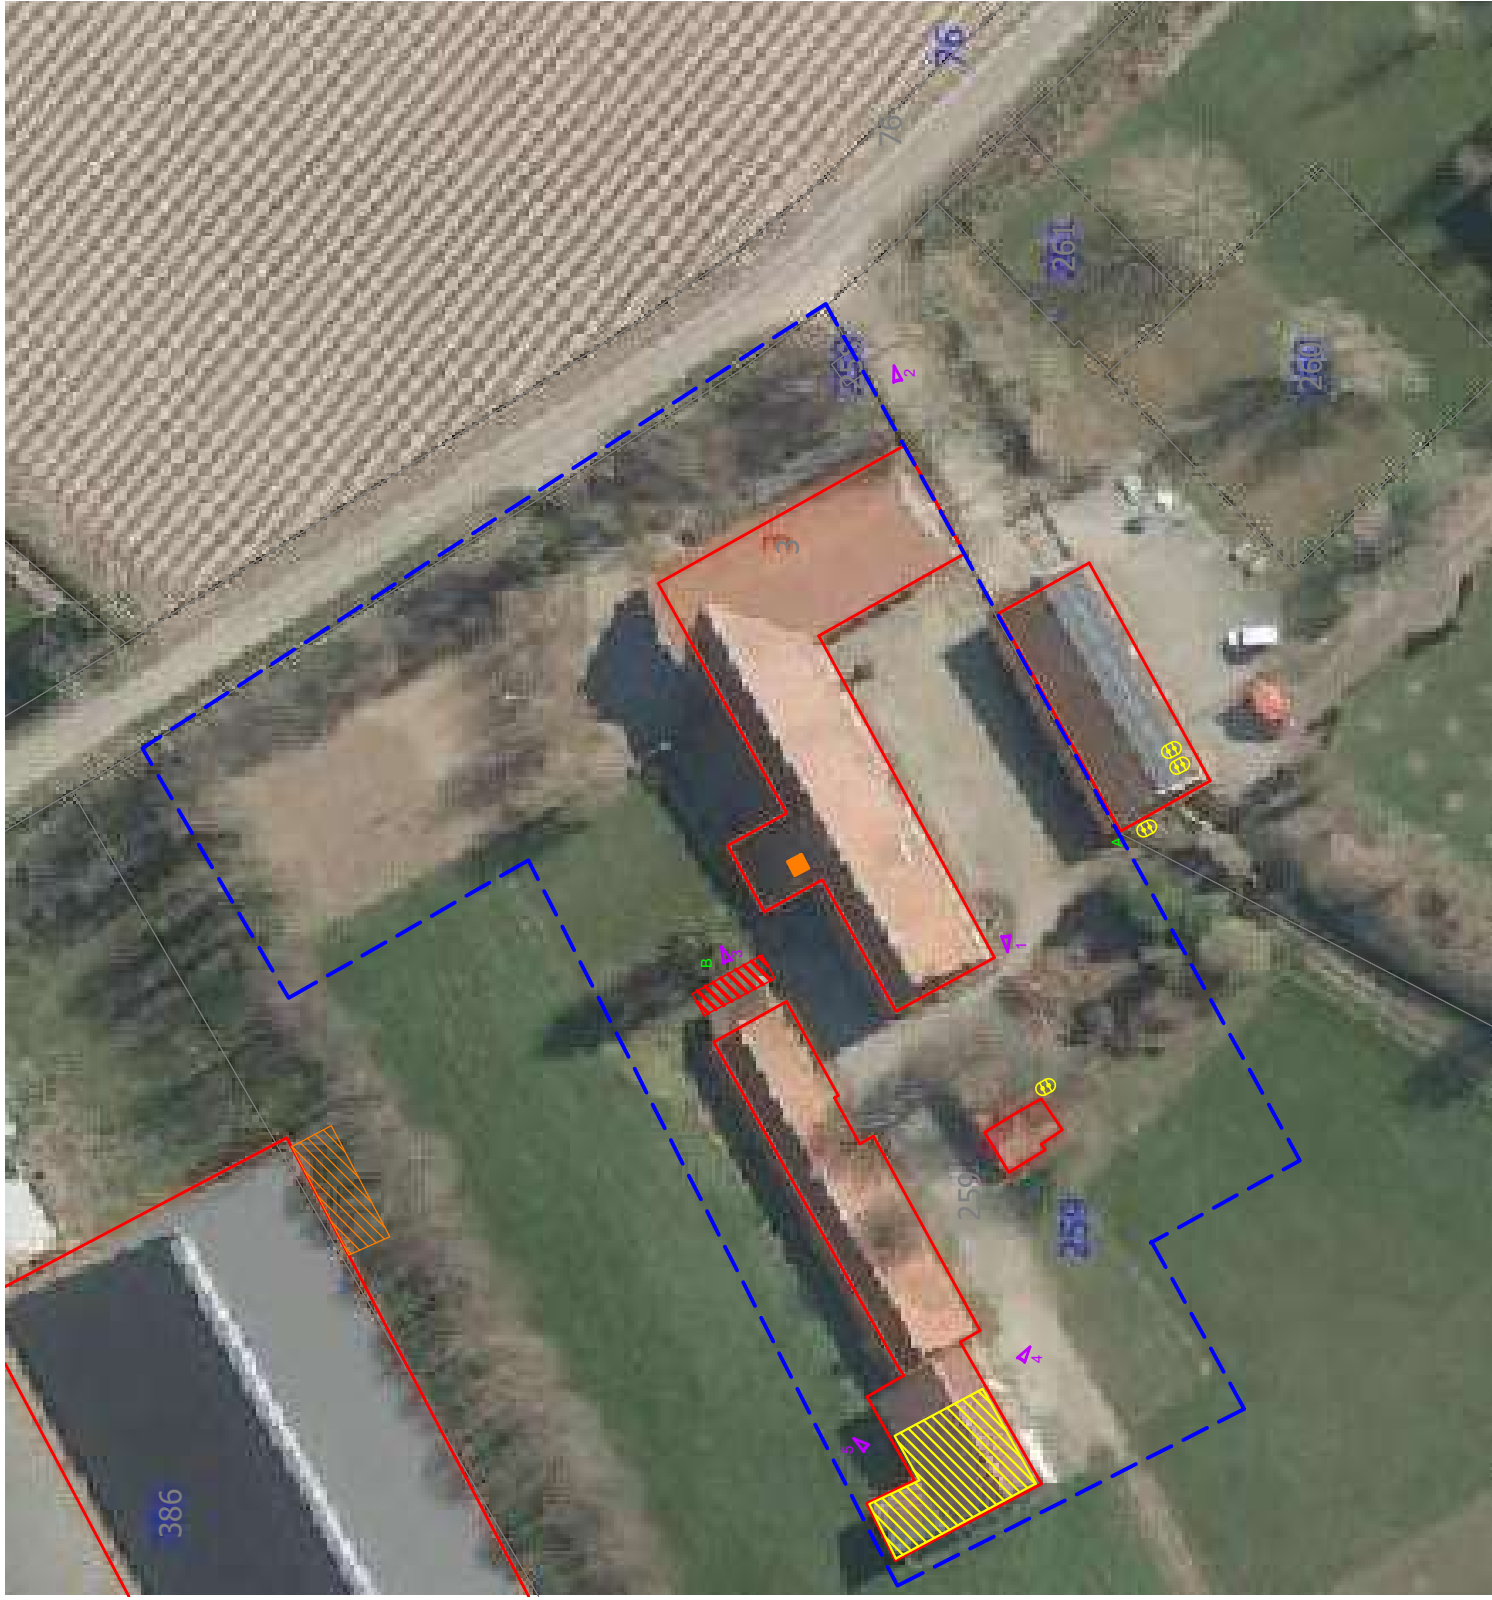
| DL | Omschrijving | V/O | Verwachte stoffen | Oppervlakte (m <sup>2</sup> ) |
|---|---|---|---|---|
| A | Perceelsgrens nabij voormalige bovengrondse dieseltanks Hout 4 | V | Minerale olie en BTEXN | 10 |
| B | Druppelzone asbestverdachte dakbedekking overkapping | V | Asbest en PCB | <5 |

- Huisnummer 25
- Onderzoeklocatie
- Bebouwing (buitenmuur)
- Perceelsgrens (Kadaster)
- Topografie
- Deellocatie A
- Foto: opnamerichting en nummer
- Voormalige bovengrondse dieseltank
- Voormalige bestrijdingsmiddelenkast
- Voormalige speelplaats
- Stalling landbouwvoertuigen
- Druppelzone asbestverdachte dakbedekking

Ten aanzien van de in tabel 7 genoemde deellocaties wordt geadviseerd een verkennend bodemonderzoek (asbest) uit te voeren. De bijbehorende onderzoeksopzet op basis van de NEN 5707 en/of de NEN 5740 is in hoofdstuk 6 weergegeven.
