**VERKENNEND BODEMONDERZOEK (ASBEST)**

**Hout 3**

**Kessel**

kenmerk HMB B.V.: 23263502A

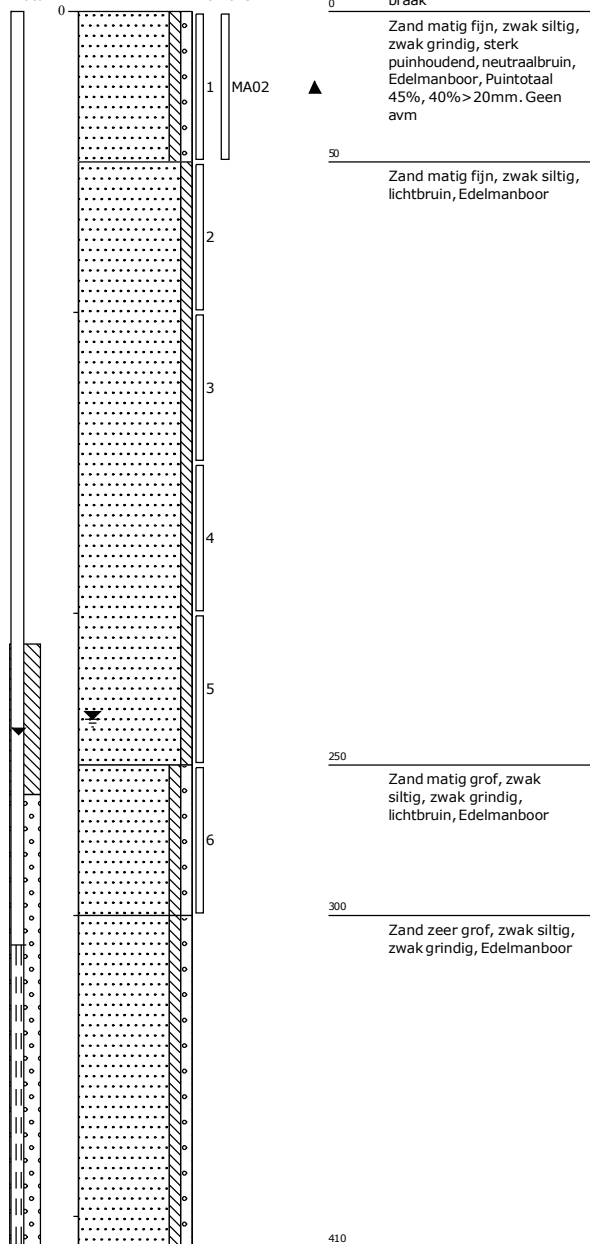
## A1

Zand matig fijn, zwak siltig, zwak grindig, sterk puinhoudend, neutraalbruin, Edelmanboor, Puintotaal 45%, 40% > 20mm. Geen avm

Zand matig fijn, zwak siltig, lichtbruin, Edelmanboor

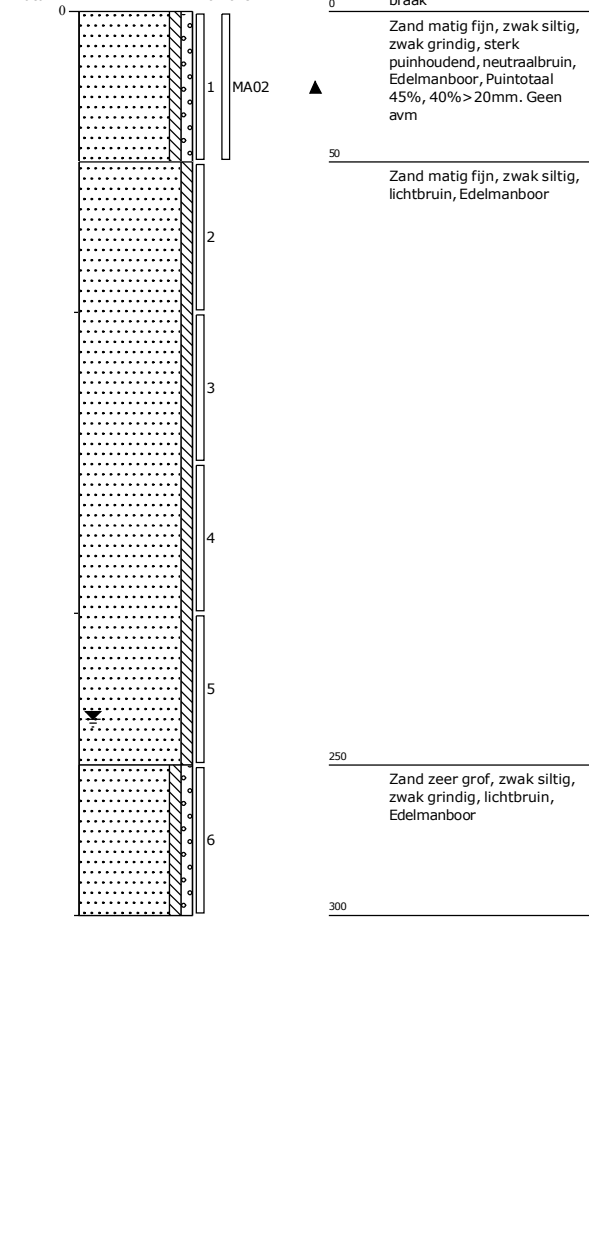
## A2

Zand matig fijn, zwak siltig, zwak grindig, sterk puinhoudend, neutraalbruin, Edelmanboor, Puintotaal 45%, 40% > 20mm. Geen avm

Zand matig fijn, zwak siltig, lichtbruin, Edelmanboor

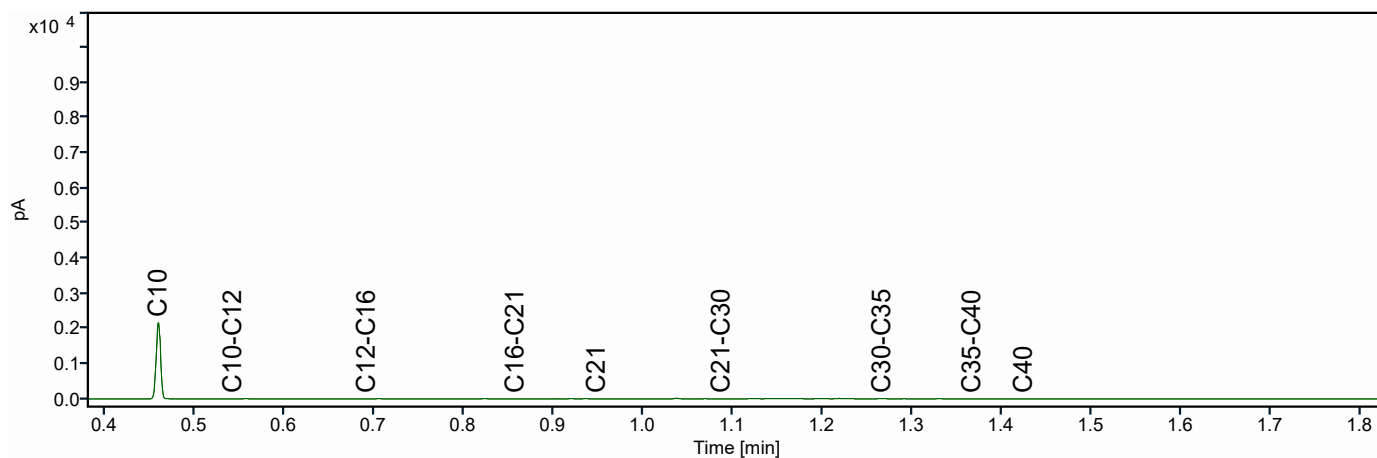
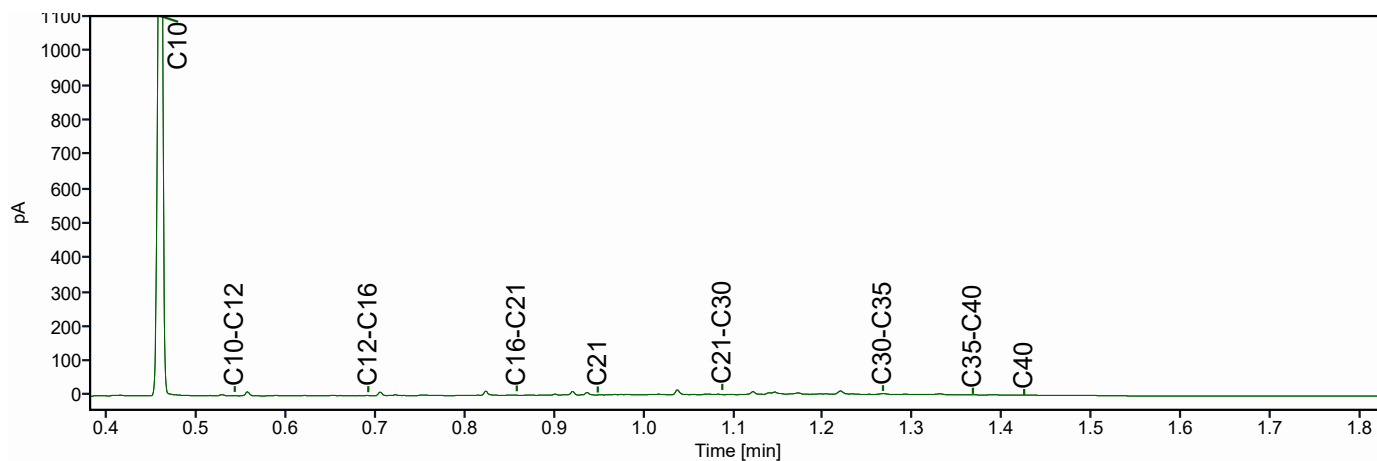
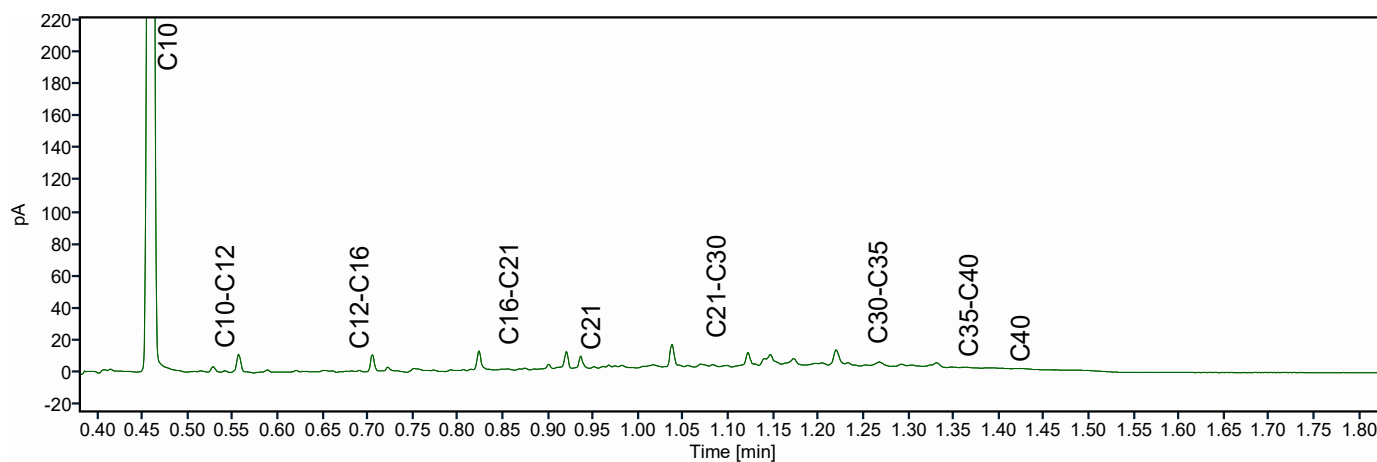
# Chromatogram TPH/ Mineral Oil

Sample ID.: 13899986  
Certificate no.: 2023149145  
Sample description.:  
V

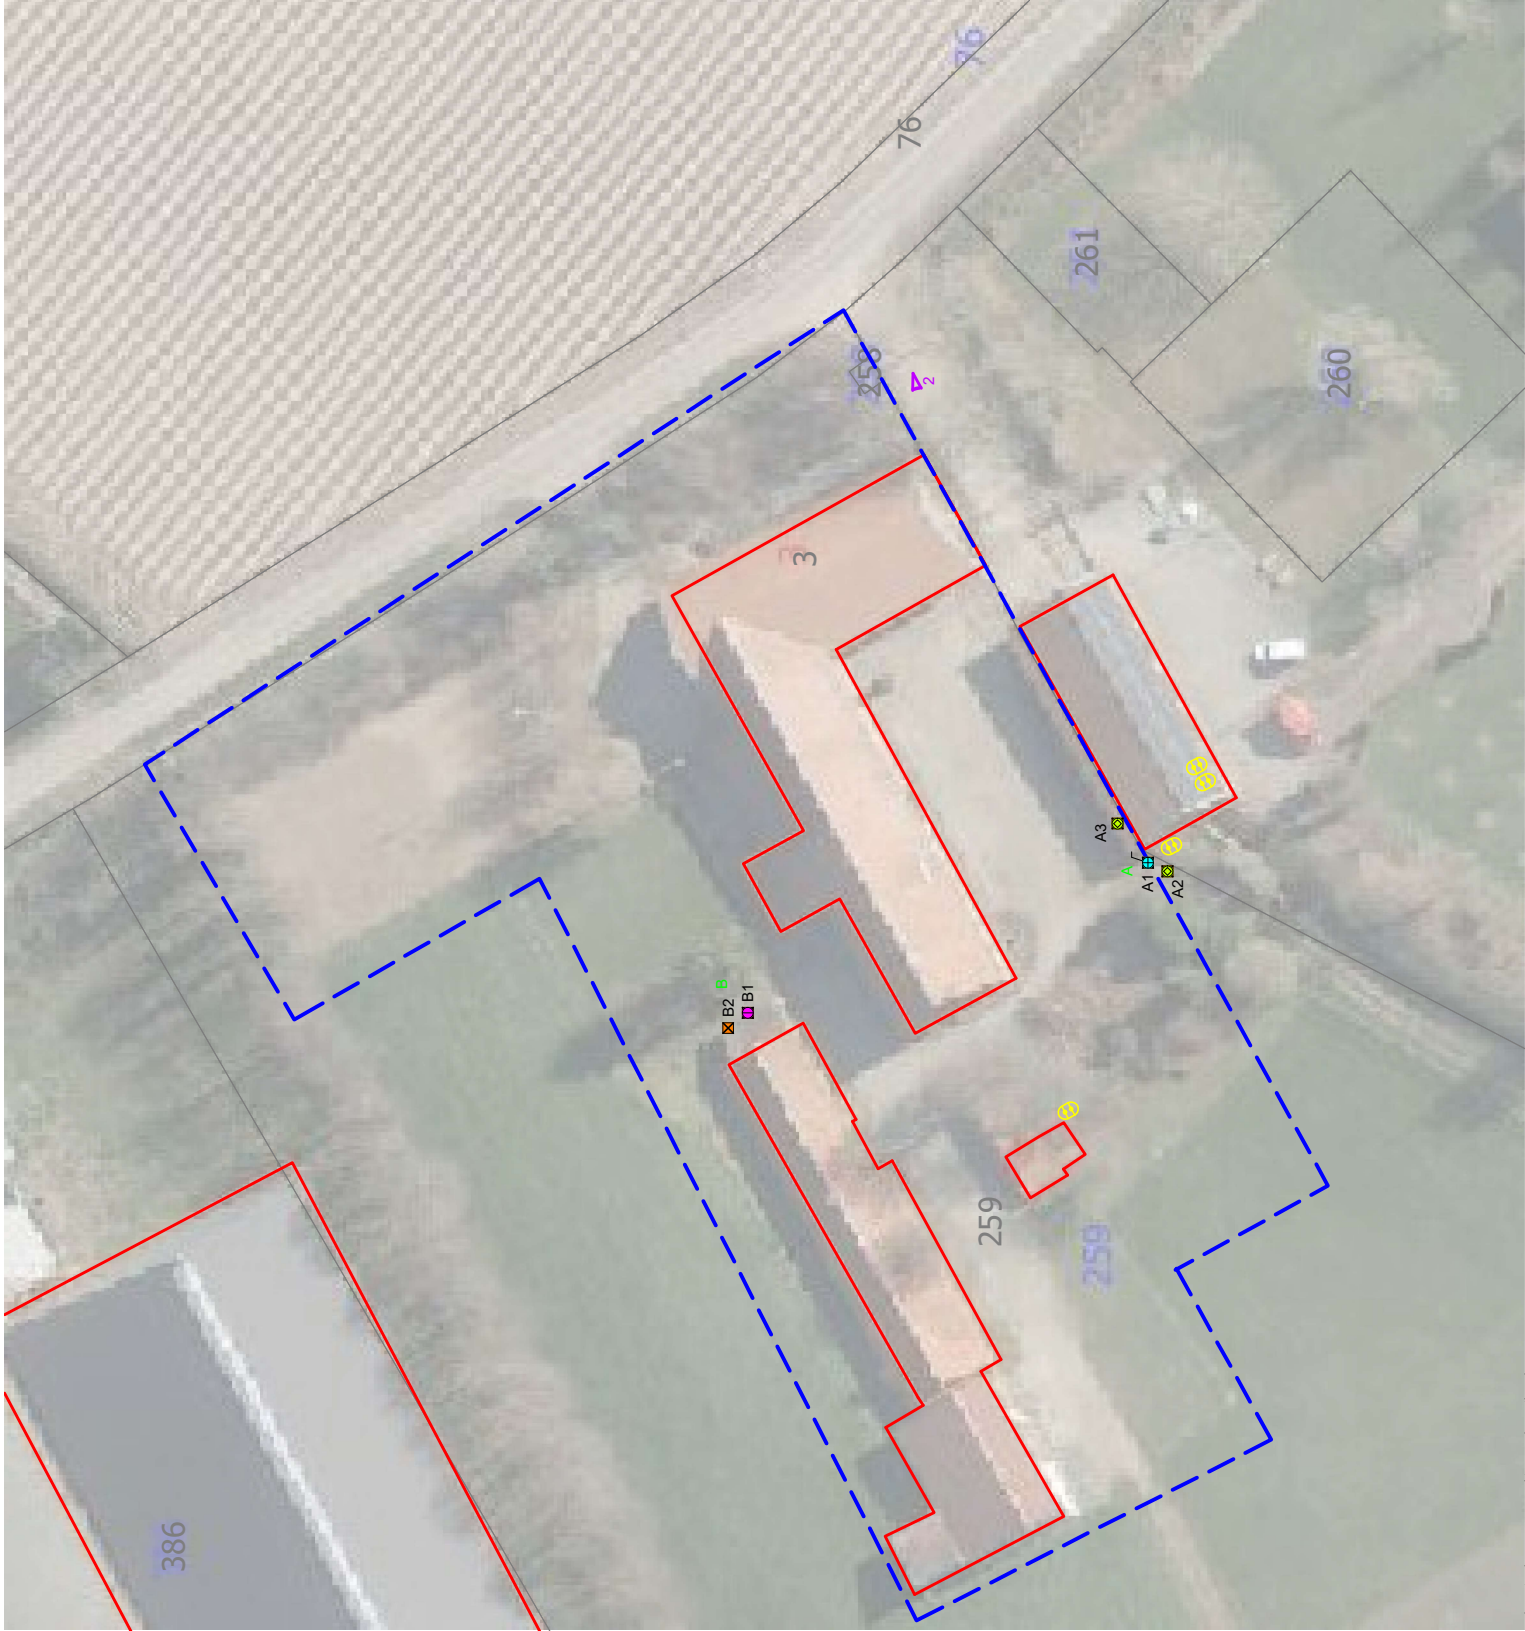
Uittreksel kadastrale kaart  
Situatietekening

De situering van de proefgaten/de boorpunten is aangegeven op de situatietekening in bijlage 6. Een uitgebreide omschrijving van de onderzoeksmethodiek is opgenomen in bijlage 5.
