# Het hoofdstation van Ol' Graitje

Bouwhistorische opname Wilhelminasingel 1 Winschoten

Jim Klingers, mei 2020

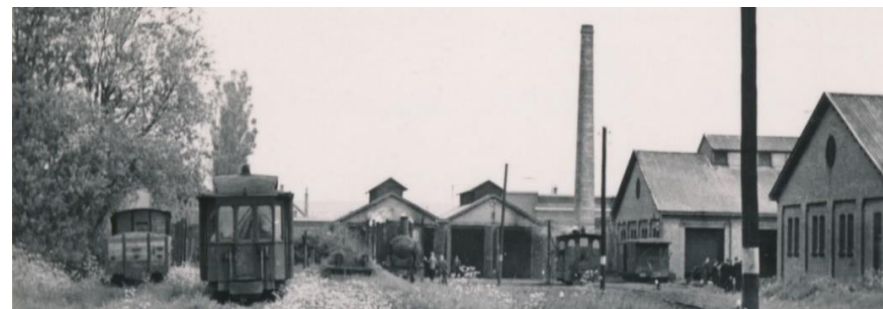
7. Het OG-emplacement in Winschoten, met rechts de werkplaatsen en in het midden de locomotiefloodsen. (foto: J. Voerma, CHC Oldambt).

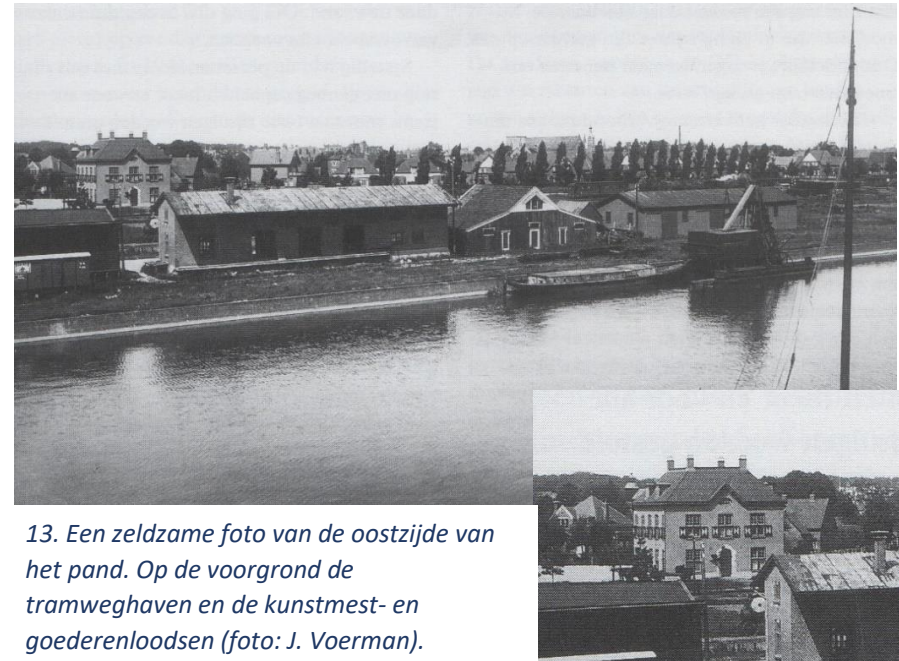
13. Een zeldzame foto van de oostzijde van het pand. Op de voorgrond de tramweghaven en de kunstmest- en goederenloodsen (foto: J. Voerman).

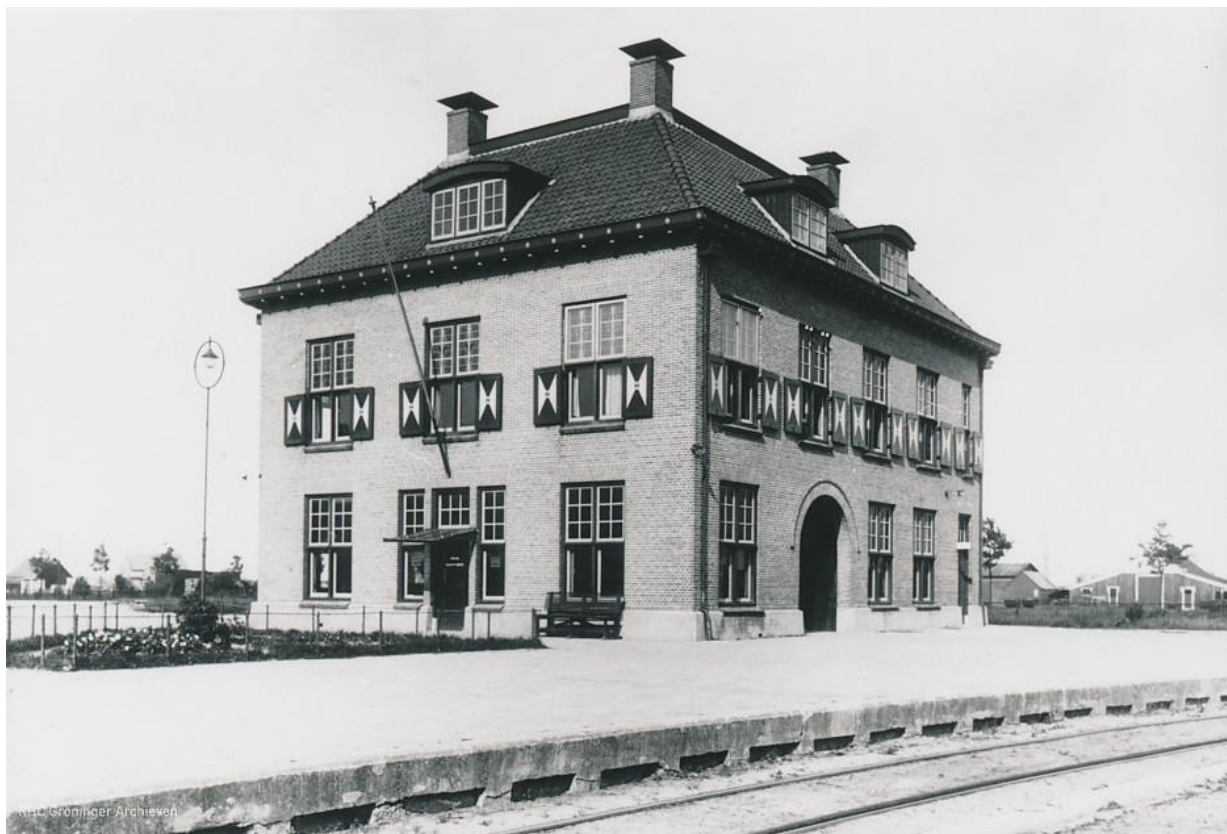
15. Het station in de gloriejaren. De boogportieken zijn nog niet in raamvensters veranderd. Ter plekke van de huidige entree is nog een kruisvenster. Boven de ingang aan de westzijde prijken een luifel en een vlaggenmast. De raamvensters op de verdieping hebben luiken. De schoorstenen zijn voorzien van schoorsteenplaten. (Foto: T. Post, Collectie CHC Oldambt, beeldbankgroningen.nl).

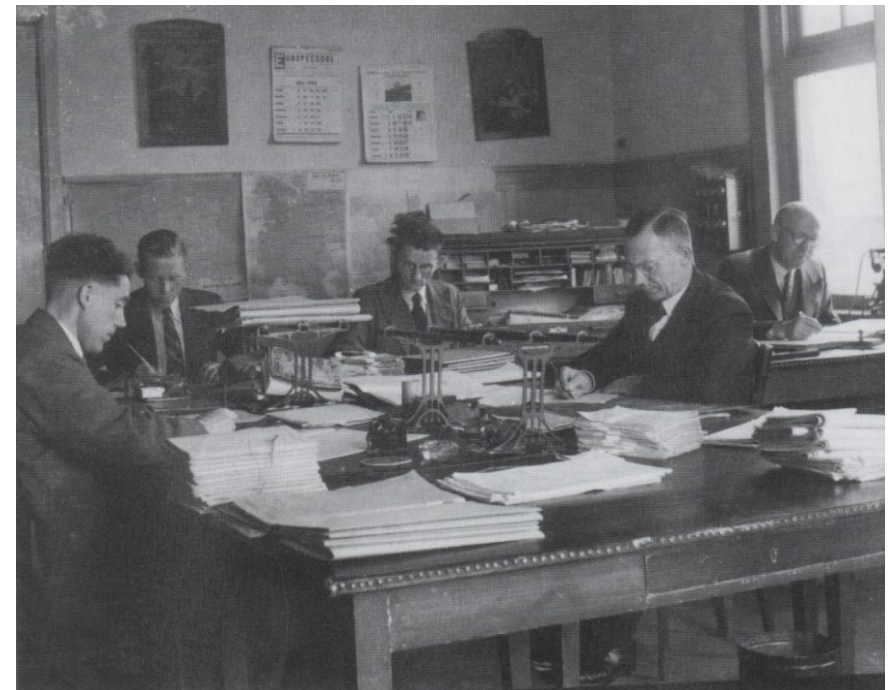
*17 - 18. Twee foto's uit 1948, het laatste jaar waarin OG nog functioneerde. Links: de ruimte van het stationspersoneel, gezien naar de pui in de zuidelijke boog en een van de loketten in het stationsportaal. Boven: de grote administratieruimte, met een nu verdwenen lambrisering (foto's: R. Noor).*

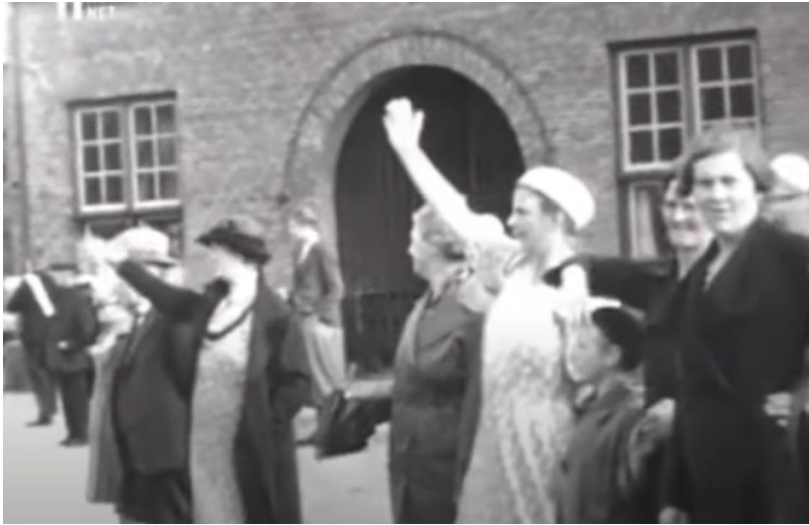
22. Op dit screenshot van een film uit 1936 waarbij (groot)ouders de dierentuintram vol kinderen naar Emmen uitwuiwen, is het hekwerk in het zuidelijke boogportaal te zien. (Zie: [youtube.com/watch?v=piVuf5TxFsU](https://youtube.com/watch?v=piVuf5TxFsU))

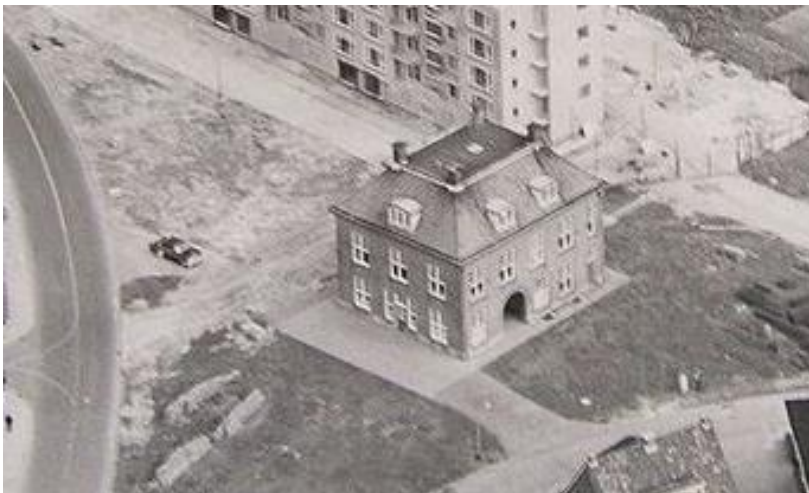
24. Luchtfoto uit 1956 met de net gereed gekomen Wilhelminaflat. De rondboogportiek is nog open; ook zijn de kelderlichten zichtbaar. (foto: [beeldbankgroningen.nl](https://beeldbankgroningen.nl))

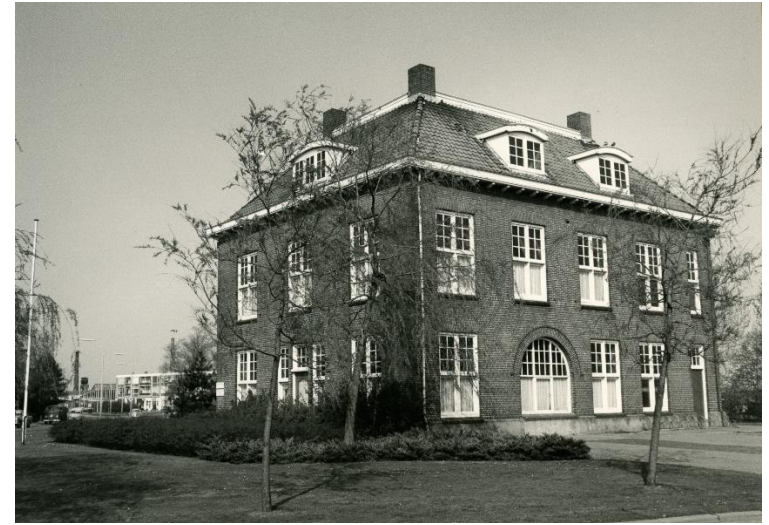
23. Foto uit 1974 toen het pand als muziekschool in gebruik was. De rondboogportiek is al vervangen door een raam, maar de huidige hoofdentree is nog niet gerealiseerd. (foto: [beeldbankgroningen.nl](https://beeldbankgroningen.nl)).

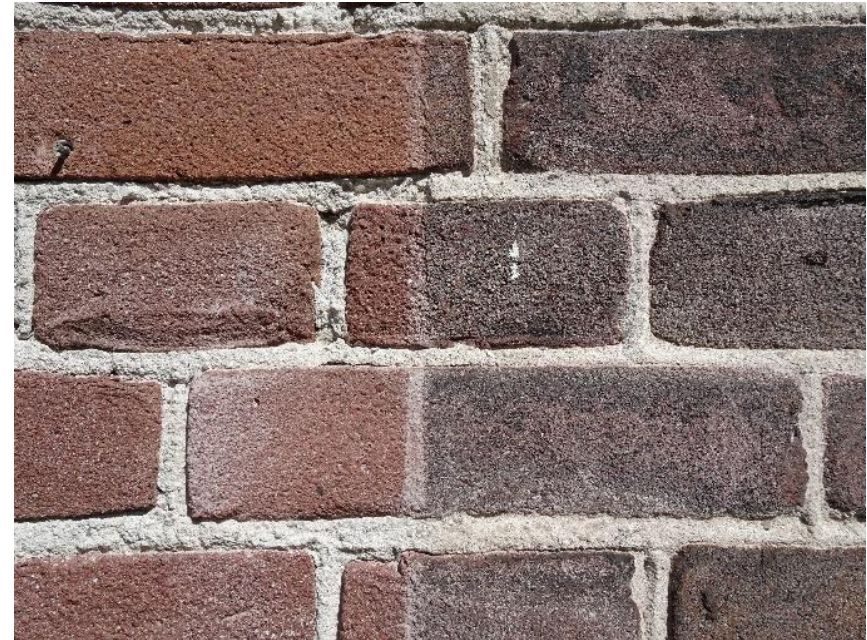
30.

Gevelreiniging heeft baksteenoppervlak en voegwerk aangetast, wat te zien is bij een stukje dat onder een adresbord zat en de dans ontsprongen is (30).

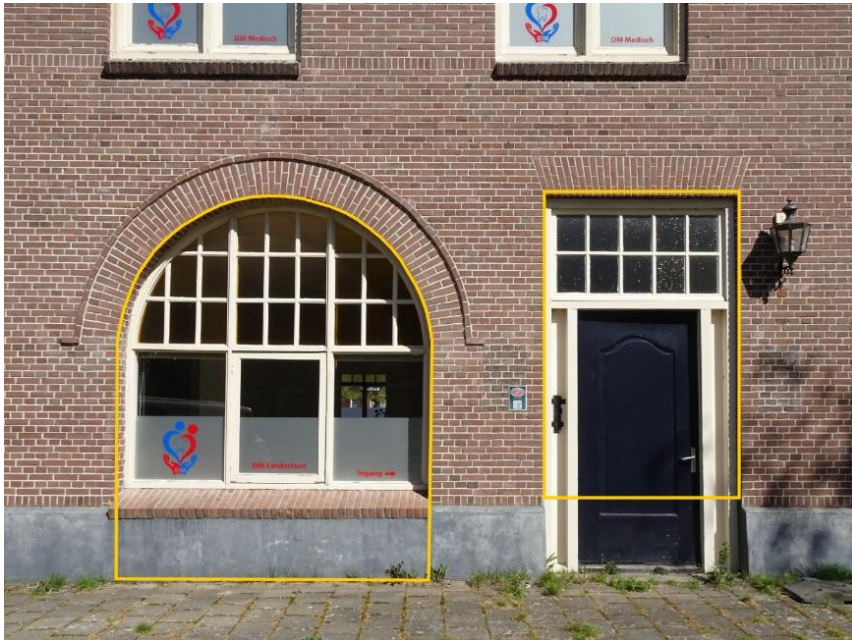
De deur rechts in de gevel gaf toegang tot de toiletten, die zowel vanaf het perron als van binnenuit toegankelijk waren. Op de blauwdruk is op deze plek een driepaneeldeur getekend (27). Mogelijk werd van het plan afgeweken, of het betreft hier de voormalige voordeur van de dienstwoning in de noordgevel, die eenzelfde uiterlijk had.

In het rechtergedeelte hebben zich twee kelderramen met kelderlichten bevonden, die na 2001 zijn dichtgezet.

37. Geel: contouren verdwenen boogportaal en raamvenster.

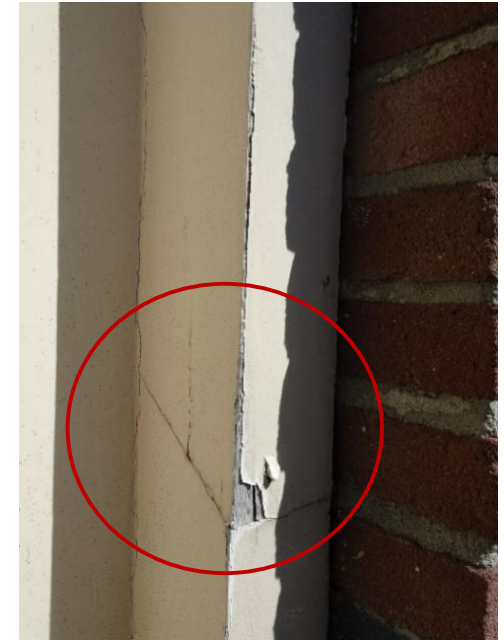
38. Las in huidige kozijn entree.

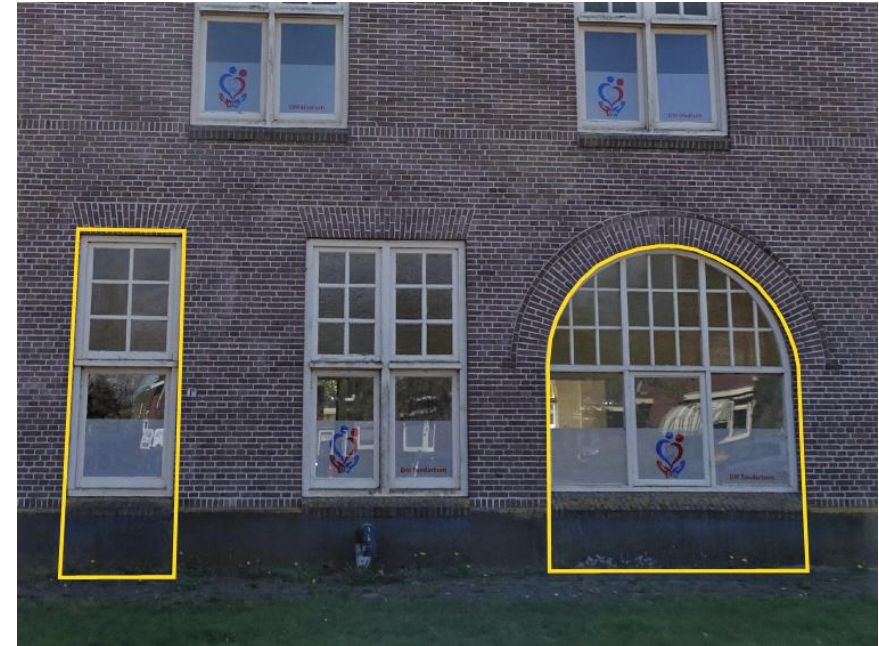
Ook in de noordgevel kwam het huidige boogvormige raamvenster in 1962 op de plaats van een rondboogportiek (54). Het had dezelfde diepte van 3.20 meter en achterin een vergelijkbare pui met loketten en een deur als bij de zuidgevel.

54. Geel: contouren verdwenen deurvenster en boogportaal.

Ter plekke van het smallere raamvenster zat oorspronkelijk de ingang van de dienstwoning (54). Het huisnummerbordje met 1b herinnert hier nog aan. Het deurvenster had een 6-ruits bovenlicht en een deur met boogpaneel, net zoals de huidige deur van de toiletruimte op de hoek van de zuidgevel.

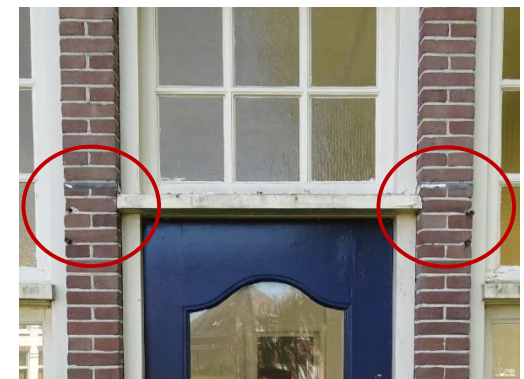
Boven de ingang was een luifel. Wat bouten in de gevel en twee loodstripjes geven nog aan waar deze bevestigd was (58).

58. Lood en bouten luifel.

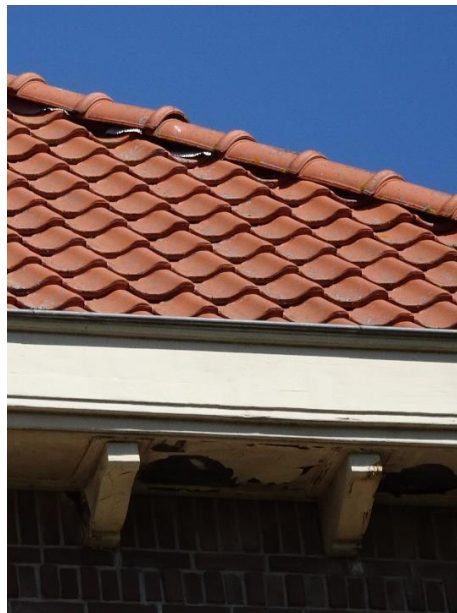
60.

Onder het dak is een houten bakgoot aangebracht op gootklossen met een oijefprofiel (60). De gootlijst zet zich voort over het fronton aan de oostzijde (61).

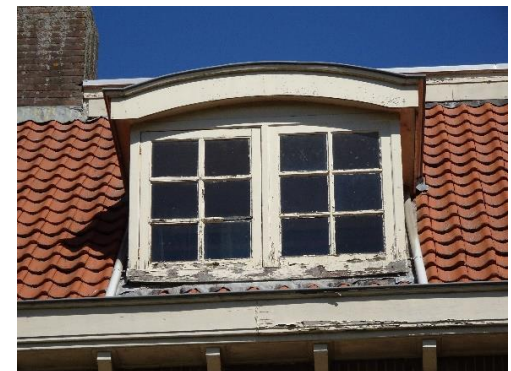
62.

De noord- en zuidkant hebben elk twee dakkapellen. Ze zijn van hout, hebben twee 6-ruits draairamen en een getoogd kapstuk aan de voorzijde (62). In het westelijke dakvlak is één bredere dakkapel aangebracht met drie 6-ruits ramen, waarvan alleen het linker open kan (63).

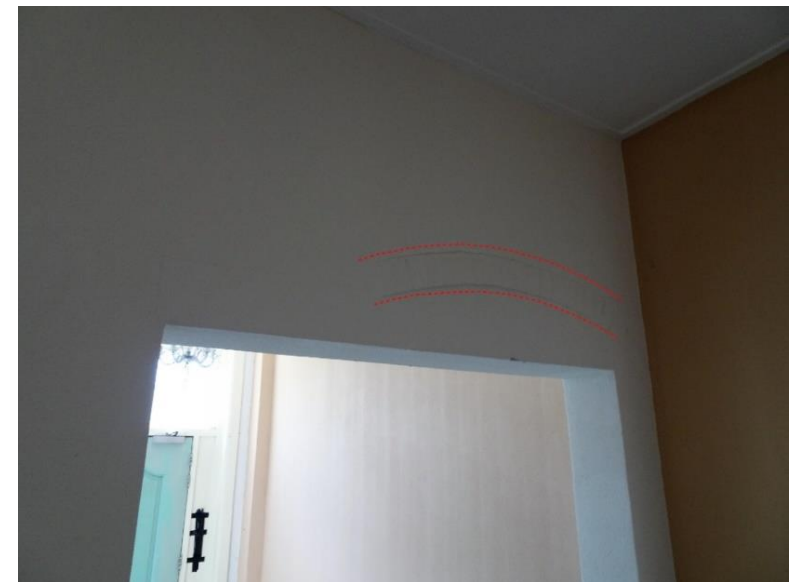
70.

Het originele deurvenster naar de centrale hal werd verwijderd en de opening vergroot. De vroegere locatie blijkt nog uit de segmentboog die zich in de muur aftekent (70).

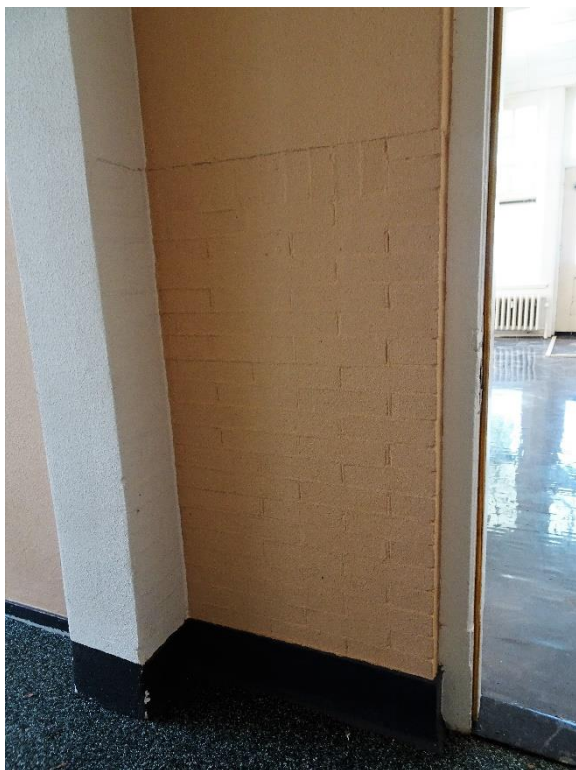
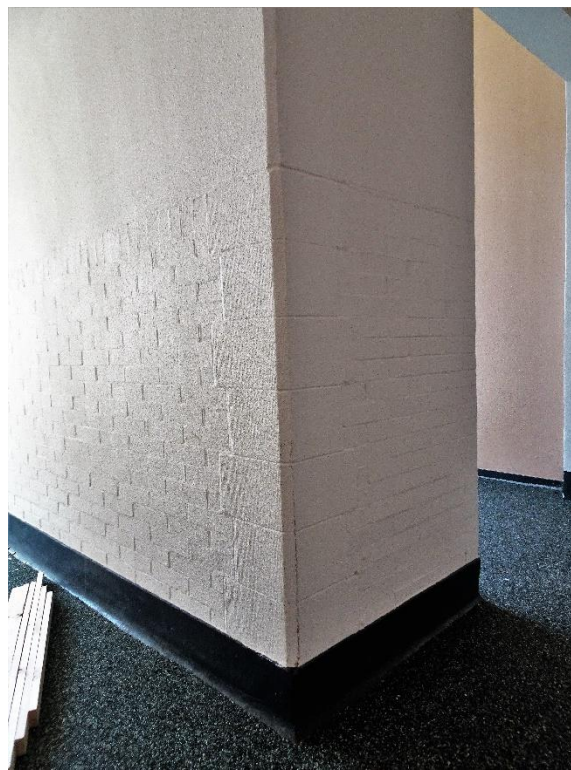
Onder de witte spacklaag en oranje verflaag schemert een 1.50 m. hoge plint van ongepleisterd metselwerk door, eindigend in een rollaag (74 – 75). Blijkens het bestek moet deze plint bestaan uit gladde strengpersstenen (verblendsteen) net zoals het metselwerk dat in de volgende paragraaf zal worden beschreven (80 - 81). Op de hoek zijn bovendien hoekstukken van natuursteen zichtbaar (75).

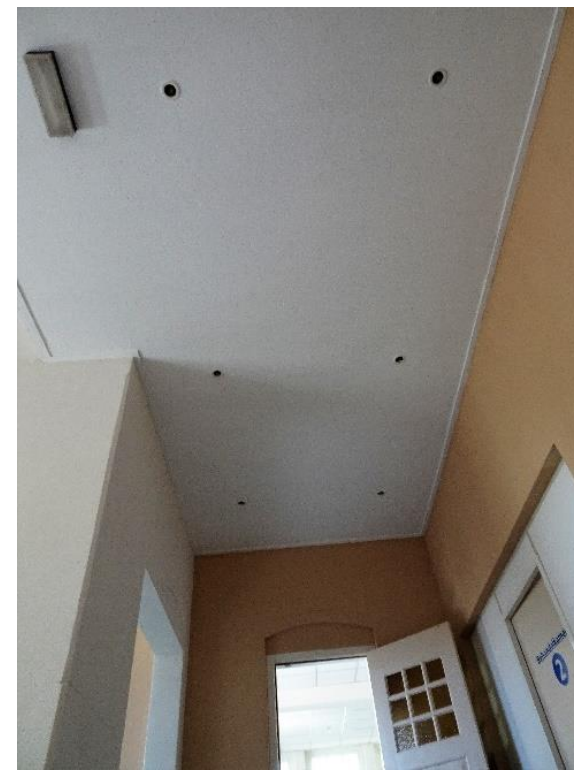
76.

Het plafond is verlaagd met plaatmateriaal (76). Mogelijk bevindt het originele plafond zich hier nog boven.

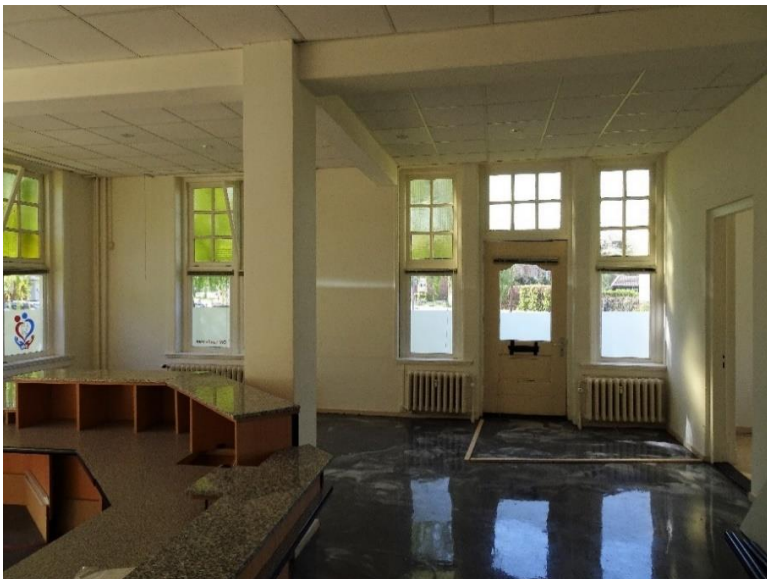
85.

Deze ruimte kwam tot stand in 1962 door samenvoeging van de stationspersoneelsruimte, de zuidelijke wachtkamer en dichtgemaakte rondboogportieken. De noordelijke portiek is later weer afgescheiden. De oude indeling valt nog te herleiden aan de 'balken' in het plafond, waarachter zich waarschijnlijk een staalskelet bevindt dat rust op de middenpijler (85). In de ruimte staat een grote balie uit 2016 (86).

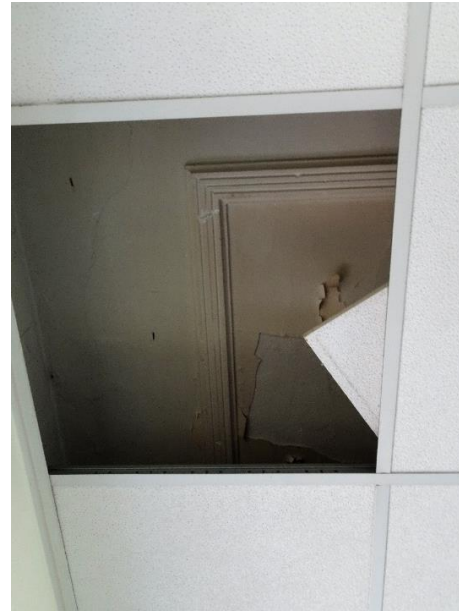
89.

De kamer heeft een systeemplafond. Bij optillen van de panelen blijkt dat de originele stucplafonds nog aanwezig zijn, zij het beschadigd. Ze bezitten gecanneleerde perklijsten met diamantkop-ornamentjes (89 - 91). Ter plekke van de voormalige boogportiek is geen oud stucplafond waarneembaar. Wel is hier zicht op de gemetselde strekse boog (hanenkam) die boven de pui heeft gezeten (92).

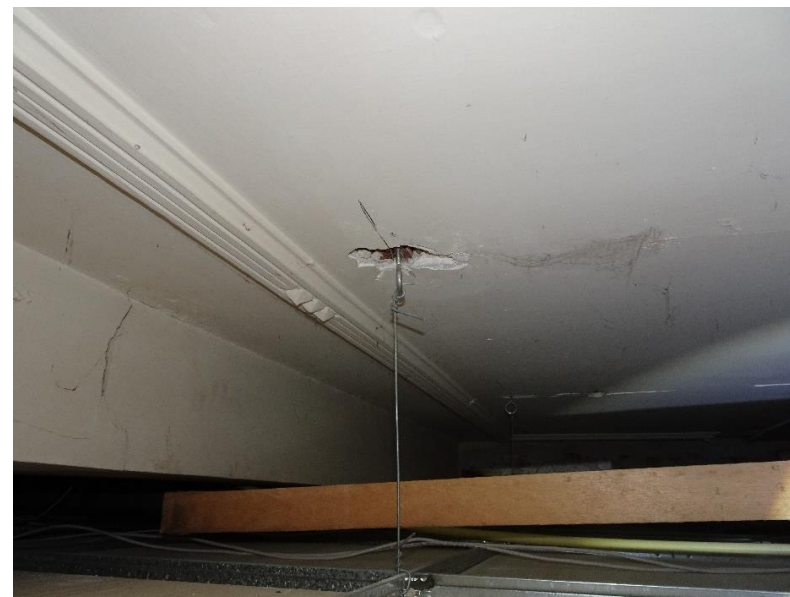
98.

Boven het systeemplafond bevindt zich in het gedeelte dat tot de personeelsruimte behoorde, nog een origineel stucplafond met perklijst (98).

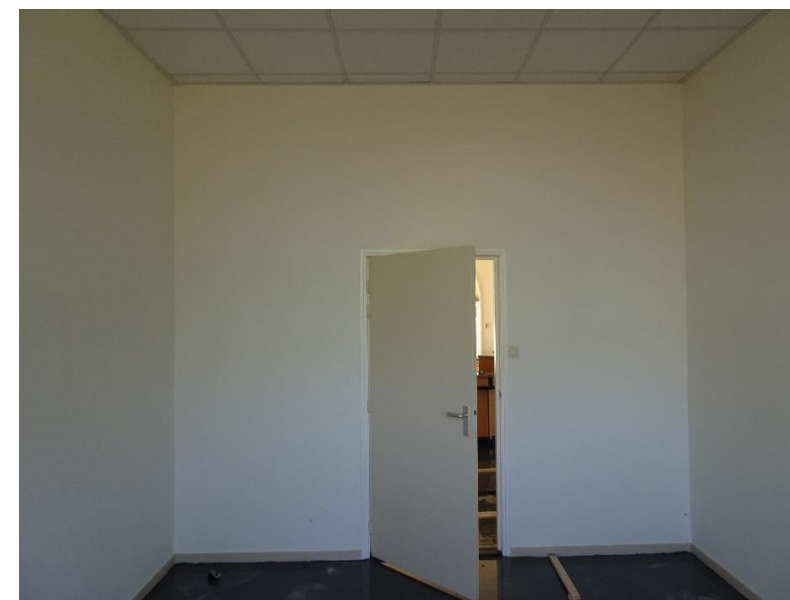
99.

De vloerbedekking is hetzelfde als in de grote ruimte. De kamer is hiervan afgesloten door een licht geconstrueerde moderne wand met een boarddeur (99).

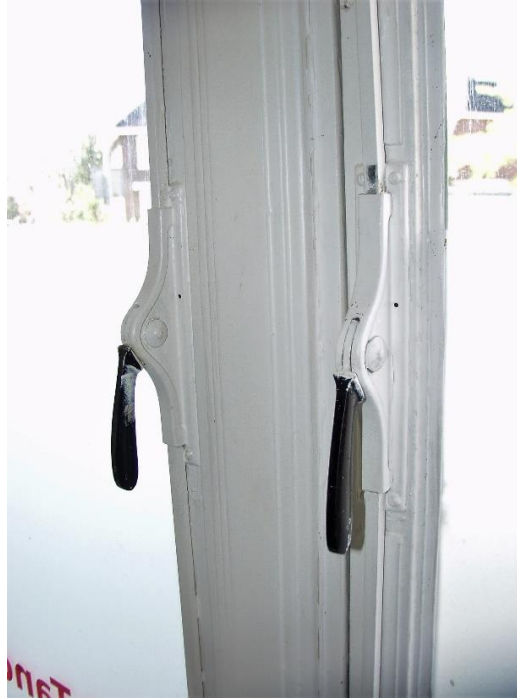
101.

Opvallend zijn verder de spanjoletsluitingen van de onderste ramen in het venster (101).

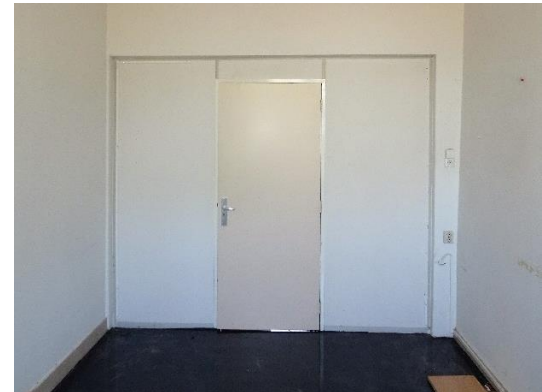
103.

Dit is de voormalige woonkamer van de dienstwoning. Ter plekke van de huidige entree (103) was vroeger een dichte muur. De eigenlijke toegang is dan ook de tussendeur in de oostwand (102) waarvan het lijstwerk is aangepast.

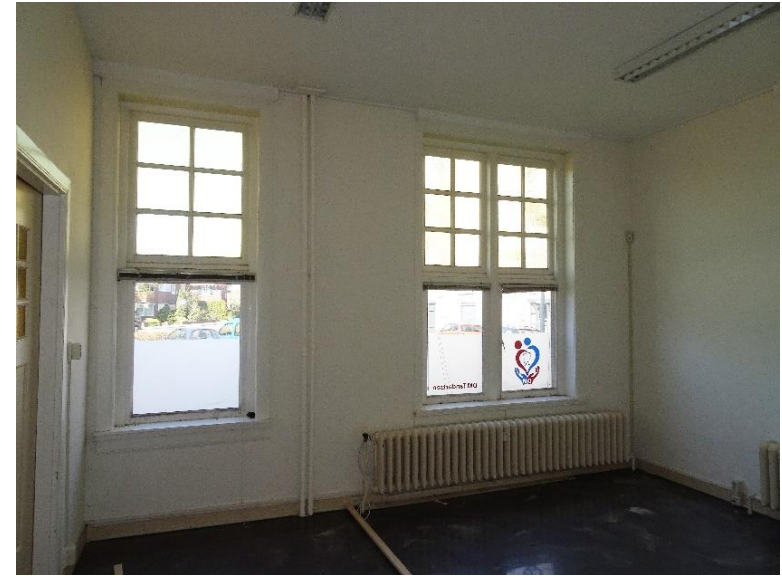
105.

Zoals eerder beschreven, bevond zich ter plekke van het smalle venster (105) de voordeur. Ook was er een toegang van binnenuit, die nog bestaat. De deur ervan was verwijderd en stond in de kelder. Voor de foto is hij weer even op zijn plek gezet (106).

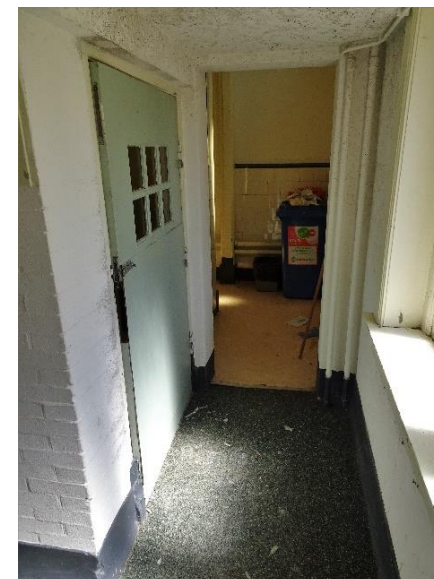
109.

De kelderdeur is een originele paneeldeur met zes ruitjes. Tegen de buitenkant van het paneel is een plaat board gespijkerd (109 - 110). Neuten en drempel zijn van hardsteen.

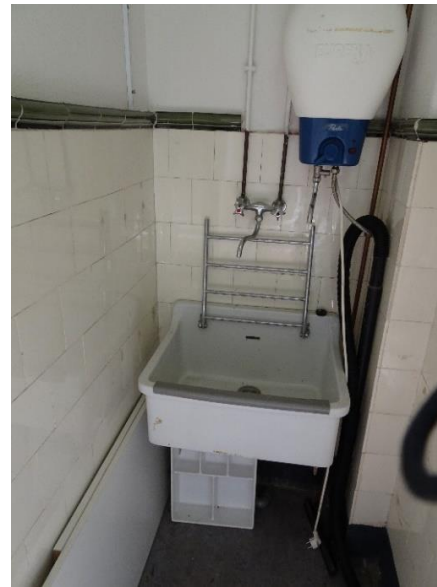
119.

Achter de linker deur van het toiletblok bevindt zich vanouds geen wc, maar een wasbak ten behoeve van de schoonmaak. De betegeling is hier nog origineel (119).

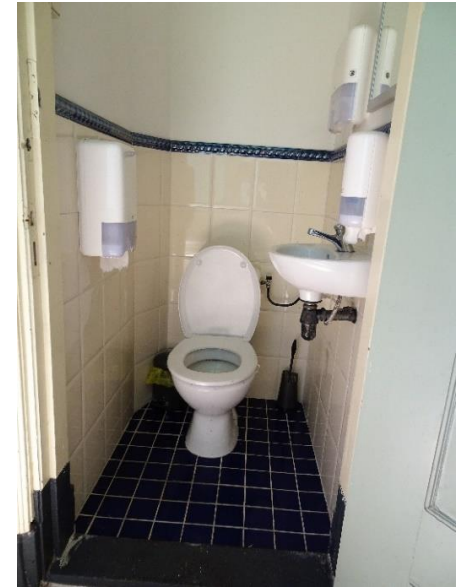
120.

In de wc's zelf zijn betegeling van wand en vloer en het sanitair gemoderniseerd (120).

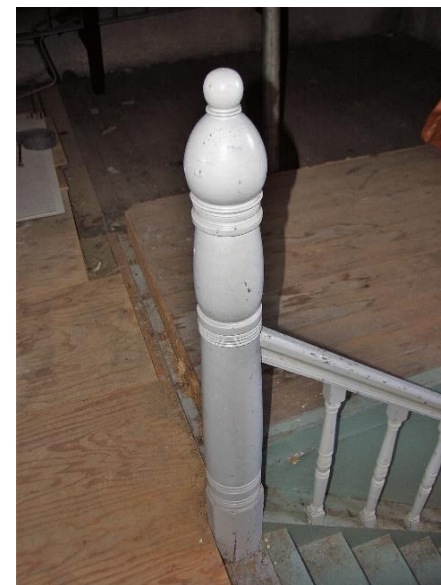
136.

Waar de trap op zolder uitkomt, bevindt zich een gedraaide houten trappaal (136). Naast de trappaal vertoont de houten zoldervloer een kleine verhoging. Dit gedeelte markeert het deels dichtgezette trapgat (137).

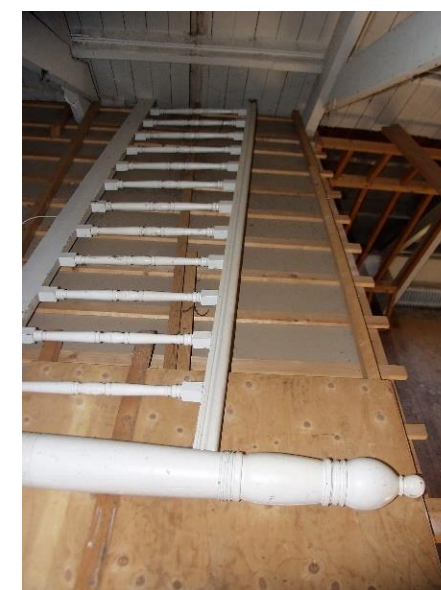
138.

Dit trapgat was afgezet met een houten balustrade, voorzien van dezelfde balusters, handlijst en trappaal als de houten trap. Het verwijderde segment ligt op de vlieringzolder (138).

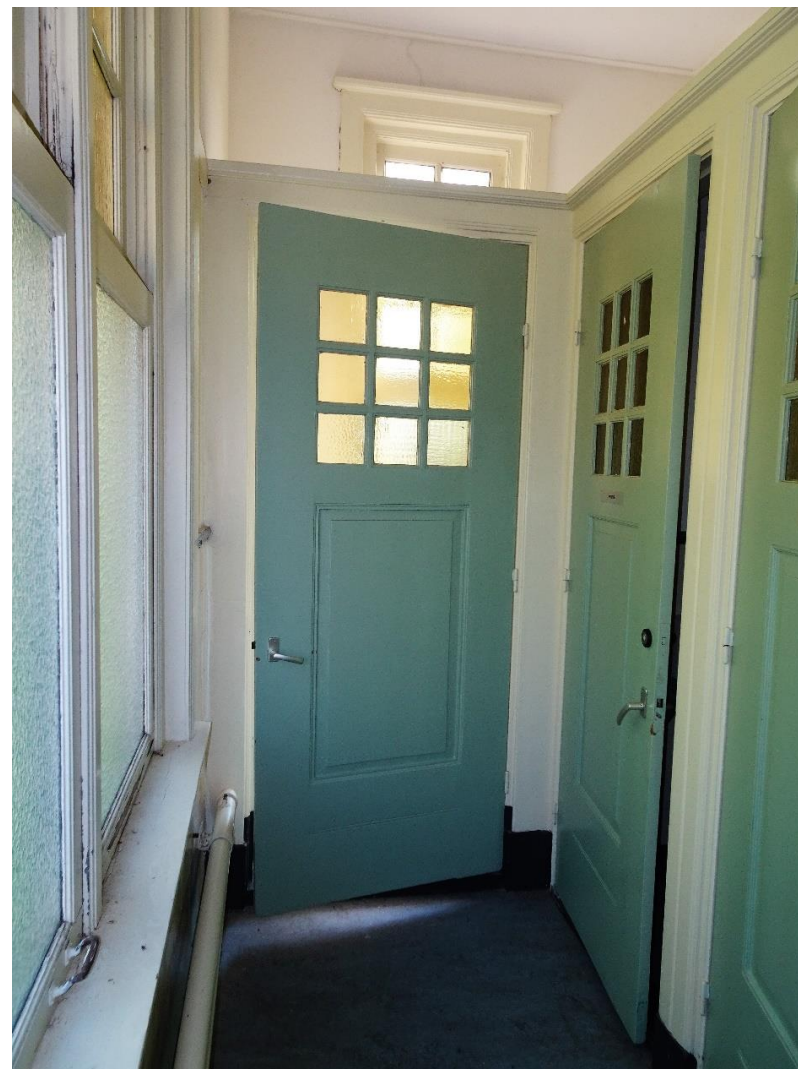
140.

Het toiletblok bevat een tweeledig gekoppeld binnendeurkozijn (140). Het heeft glasdeuren van het bekende type en staat op hardstenen neuten. Ook de dorpels zijn van hardsteen (142, 145). Het sanitair is gemoderniseerd.

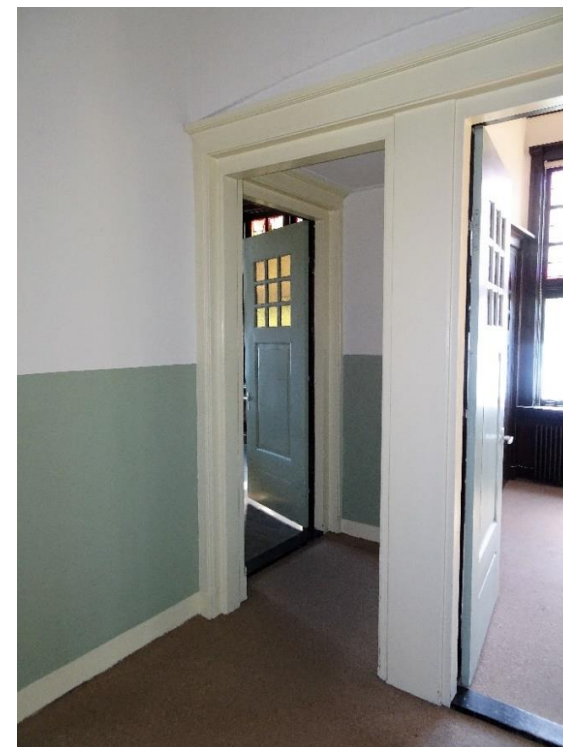
148.

De gang eindigt in een gekoppeld kozijn, met rechts de deur naar de grote vergaderkamer en links een schuin toelopend sluisje naar de deur van de directiekamer (148). Dit is een aanpassing uit de jaren dertig (zie pag. 20). Beide deuren zijn van eikenhout.

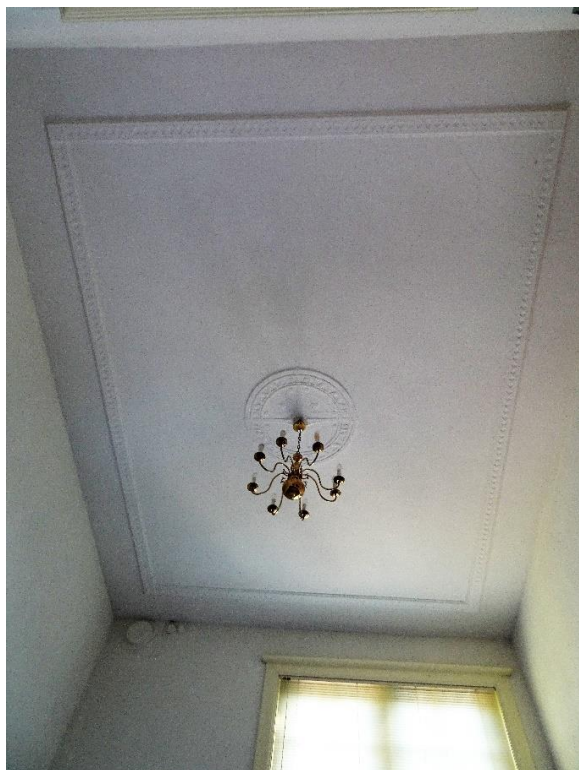
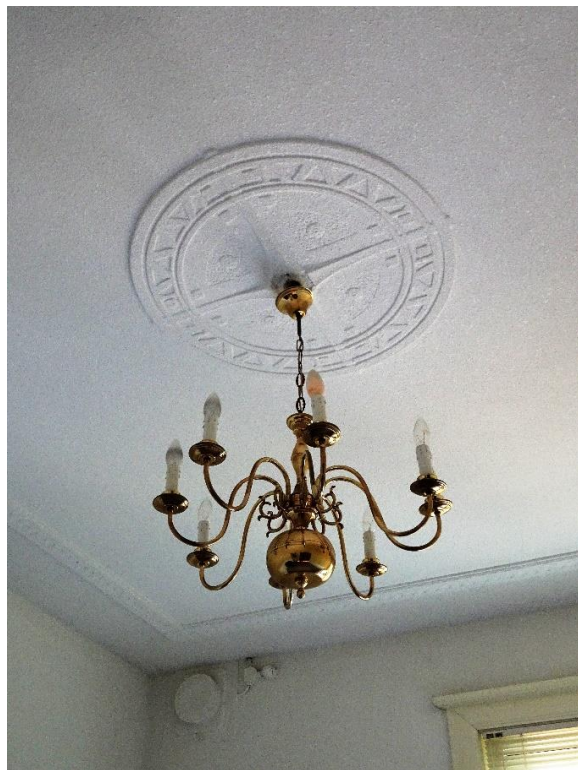
De kamer bezit nog de originele hoogte en het originele stucplafond (152 - 154). Dit heeft een rechthoekige perklijst voorzien van een repeterend ruitvormige patroon en vierkante hoekornamenten. Er is een gedecoreerd rond middenrozet dat – toevallig of niet – enigszins aan een gespaakt (tram)wiel doet denken. Ook dit plafond is met de spackspuit bewerkt.

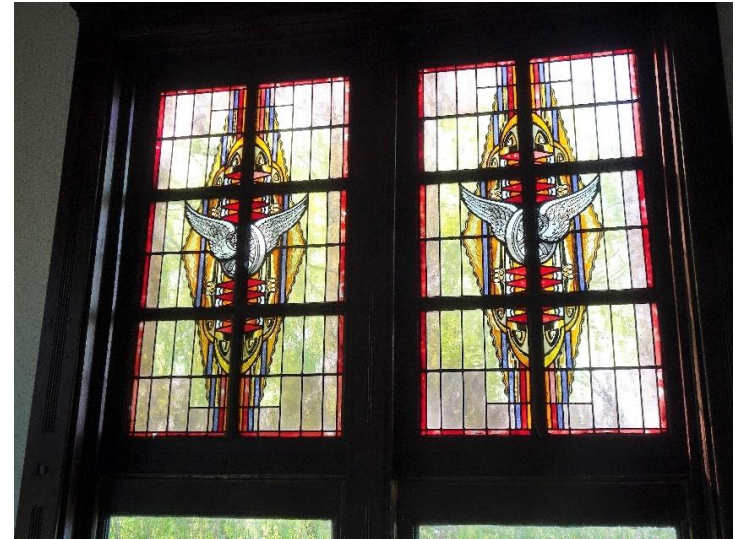
160.

De raamvensters hebben bovenin glas-in-loodramen van Bogtman (160 - 161). Er zijn twee verschillende abstracte patronen, waarbij in het midden een gebrandschilderd gevleugeld wiel is verwerkt. Dit was destijds hét symbool van de spoor- en tramwegen. De vleugels zijn die van Mercurius, de goddelijke beschermer van reizigers. De ramen hebben de aan de Jugendstil ontleende spiraal- en kwalmotieven die zeer typerend zijn voor het vroegere werk van Bogtman.

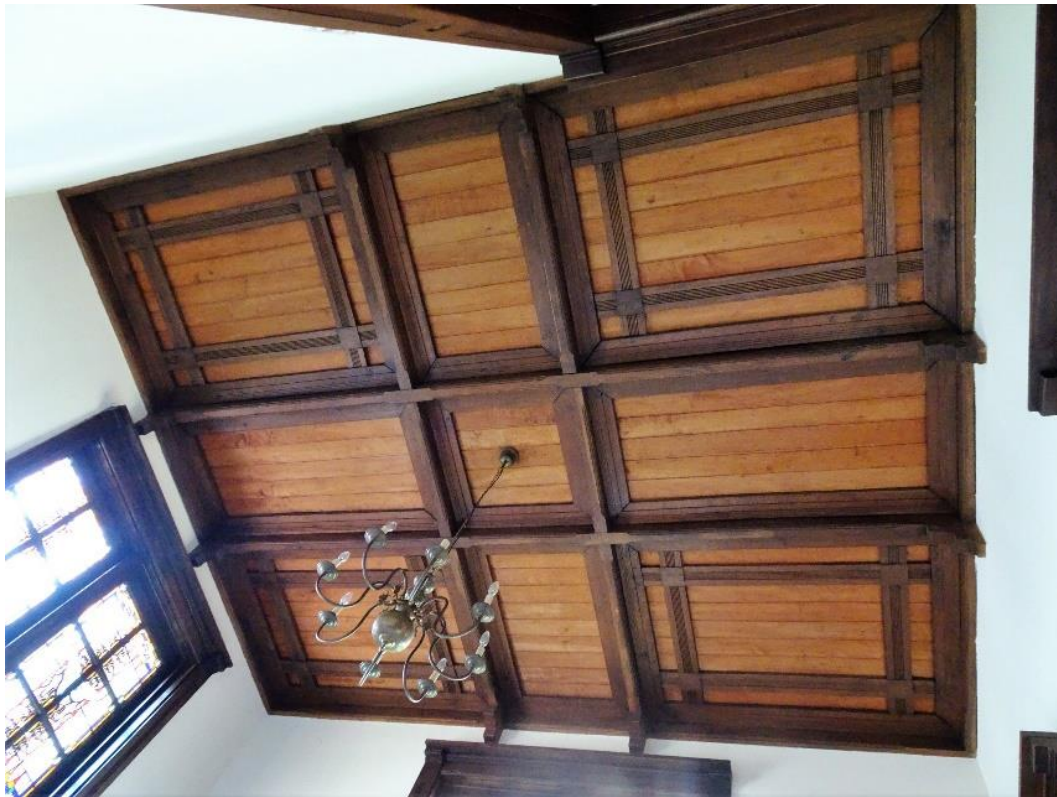
162.

De kamer heeft een verlaagd cassetteplafond (162). De kruisende eiken ribben zijn geprofileerd en worden ondersteund door in de muur aangebrachte consoles. Rondom zijn houten kooflijsten aangebracht. De verdiepte vlakken zijn aan de kanten met eiken plinten afgezet. Bij de hoekvlakken is daarbinnen nog een kruisende structuur van gecanneleerde delen gevat. Boven de ribben liggen ongeverfde delen van naaldhout, die contrasteren met het donkere eikenhout. De onderlinge afstand van de ribben lijkt niet toevallig gekozen en doet denken aan een spoorkruising.

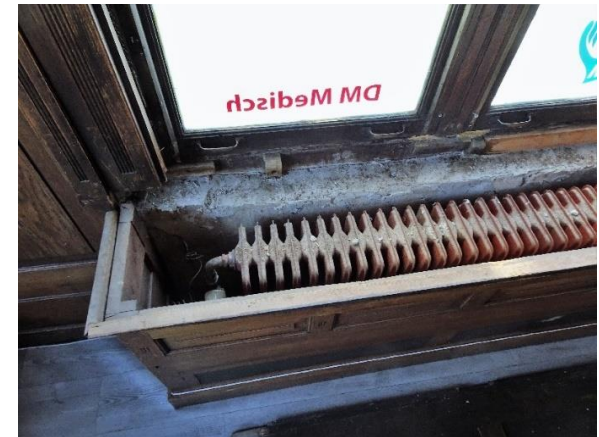
163.

De omlijstingen van de vensters zijn op gelijke wijze gedecoreerd als die van de kamerdeuren. Onder beide vensters is in bijpassende stijl een eiken radiatorombouw gerealiseerd. Deze zijn origineel. Het bovenrooster is afneembaar (163).

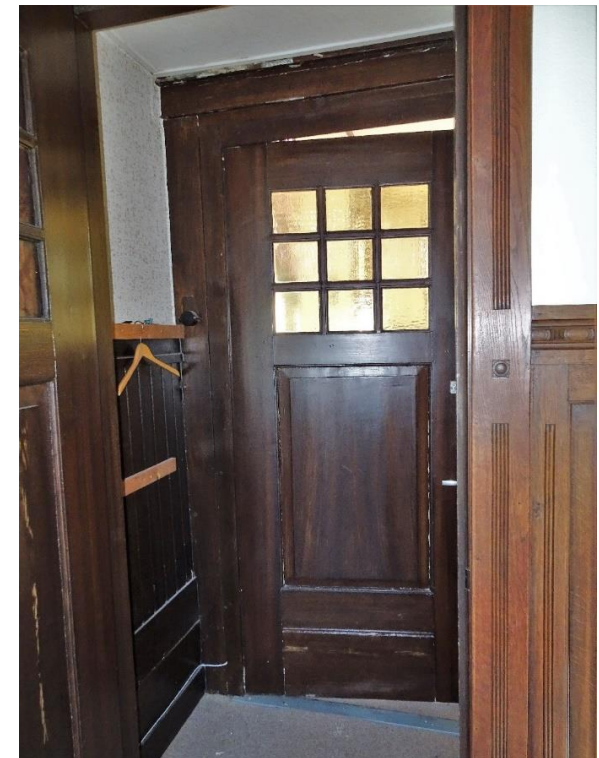
164.

Tussen de directiekamer en de vergaderkamer bevindt zich een tussenportaal met aan beide kanten een deur (164). De eerste deur heeft als merkwaardigheid dat deze aan de directiezijde het onbeschilderde eikenhout toont, maar aan de binnenzijde is gehouten in een donkere beits. De tweede deur is aan beide zijden gehouten. Dit moet de kleurstelling van de secretaressekamer zijn geweest. Het portaal bevat het enige restant van de oorspronkelijke schrotenlambriserings, die niet alleen in de secretaressekamer maar in alle personeelsruimtes aanwezig was.

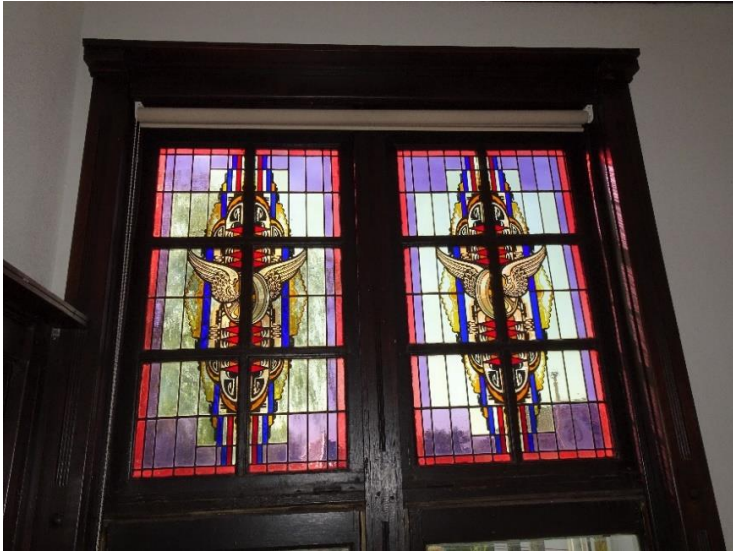
172.

Ook de behandeling van de vensteromlijsting is hetzelfde als in de directiekamer en twee van de drie sets glas-in-loodramen zijn eender (173, 175). Het venster dat zich in de tussenruimte bevond heeft daarentegen een andere kleurstelling (172, 174).

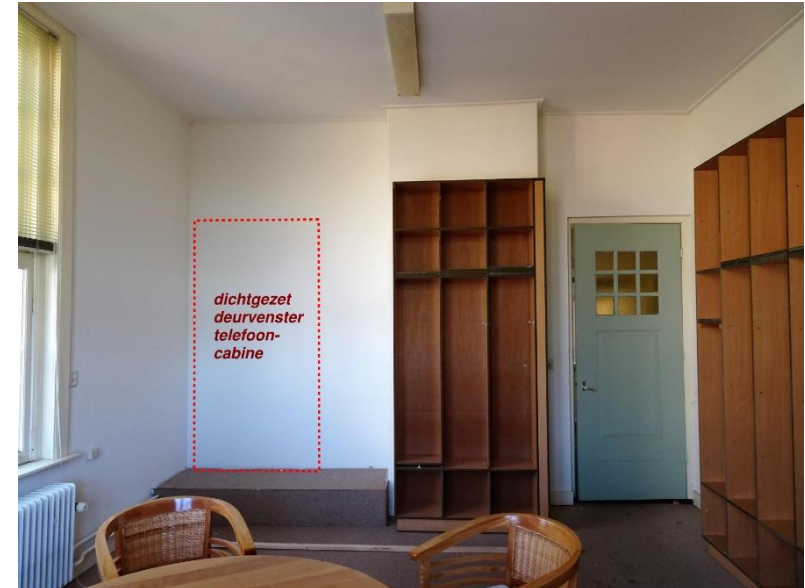
178.

De entreedeur van de achterste kamer (178 – 179) is in de dertiger jaren gerealiseerd, met gebruikmaking van een bestaande kastdeur. Dat verklaart waarom deze zijn omlijsting mist. In de hoek met de buitengevel was nog een deur naar de telefooncel (nu een gedeelte van het noodtrappenhuis). Deze is dichtgezet (178). Tussen beide deuren in liep (en loopt) het schoorsteenkanaal.

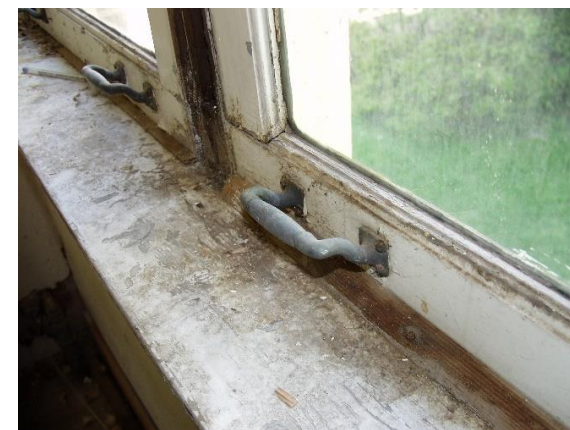
183.

De ruimte telt een kruisvenster met schuiframen onderin, die nog de oude handgrepen bezitten (183).

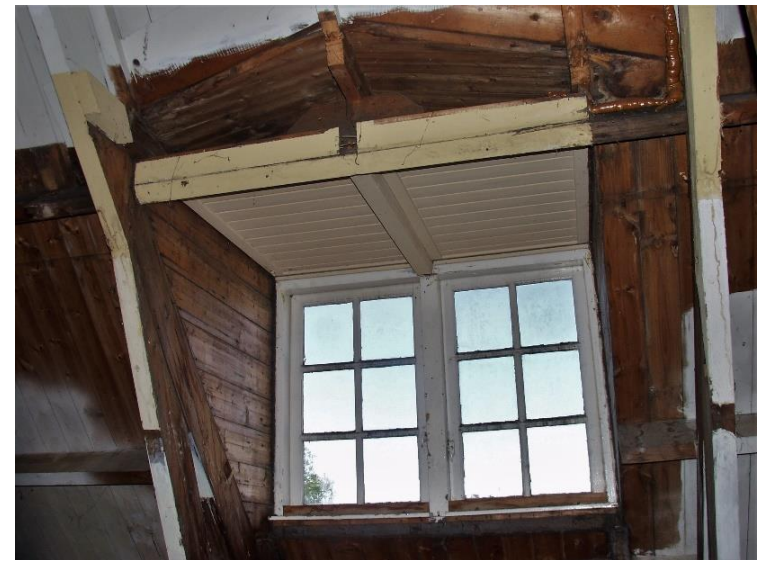
189.

De nog geheel originele dakkapellen zijn geheel van hout (189). Ze hebben een verlaagd plafondje.

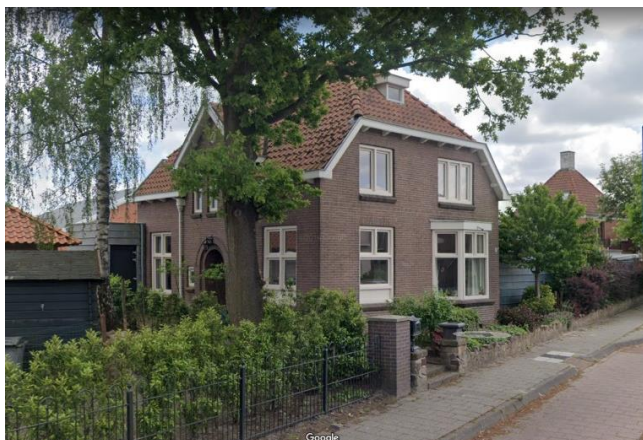
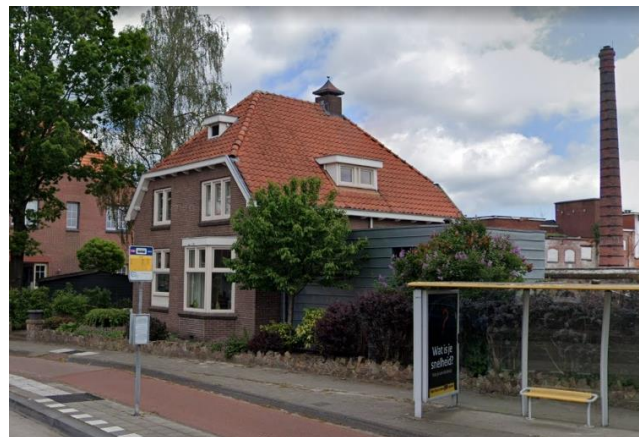
193 - 194. Voormalige  
werkmeesterswoning  
Wilhelminasingel 97.

Anders ligt dat met de nog bestaande voormalige werkmeesterswoning Wilhelminasingel 97 (193 - 195) die bij de ingang van het rangeerterrein werd gerealiseerd in 1918 of 1919. Dit pand bezit aan de noordkant een statige, rondbogige entree en een middenrisaliet met topgevel. De vormgeving doet sterk aan de oostgevel van het stationsgebouw denken en ook van dit pand zou Verlaan de architect kunnen zijn.
