## RUIMTELIJKE ONDERBOUWING

### NIEUWBOUW WOONHUIS HOOFDSTRAAT TE BEERTA

opdrachtgever: fam. J.F. Boven

11 juni 2013

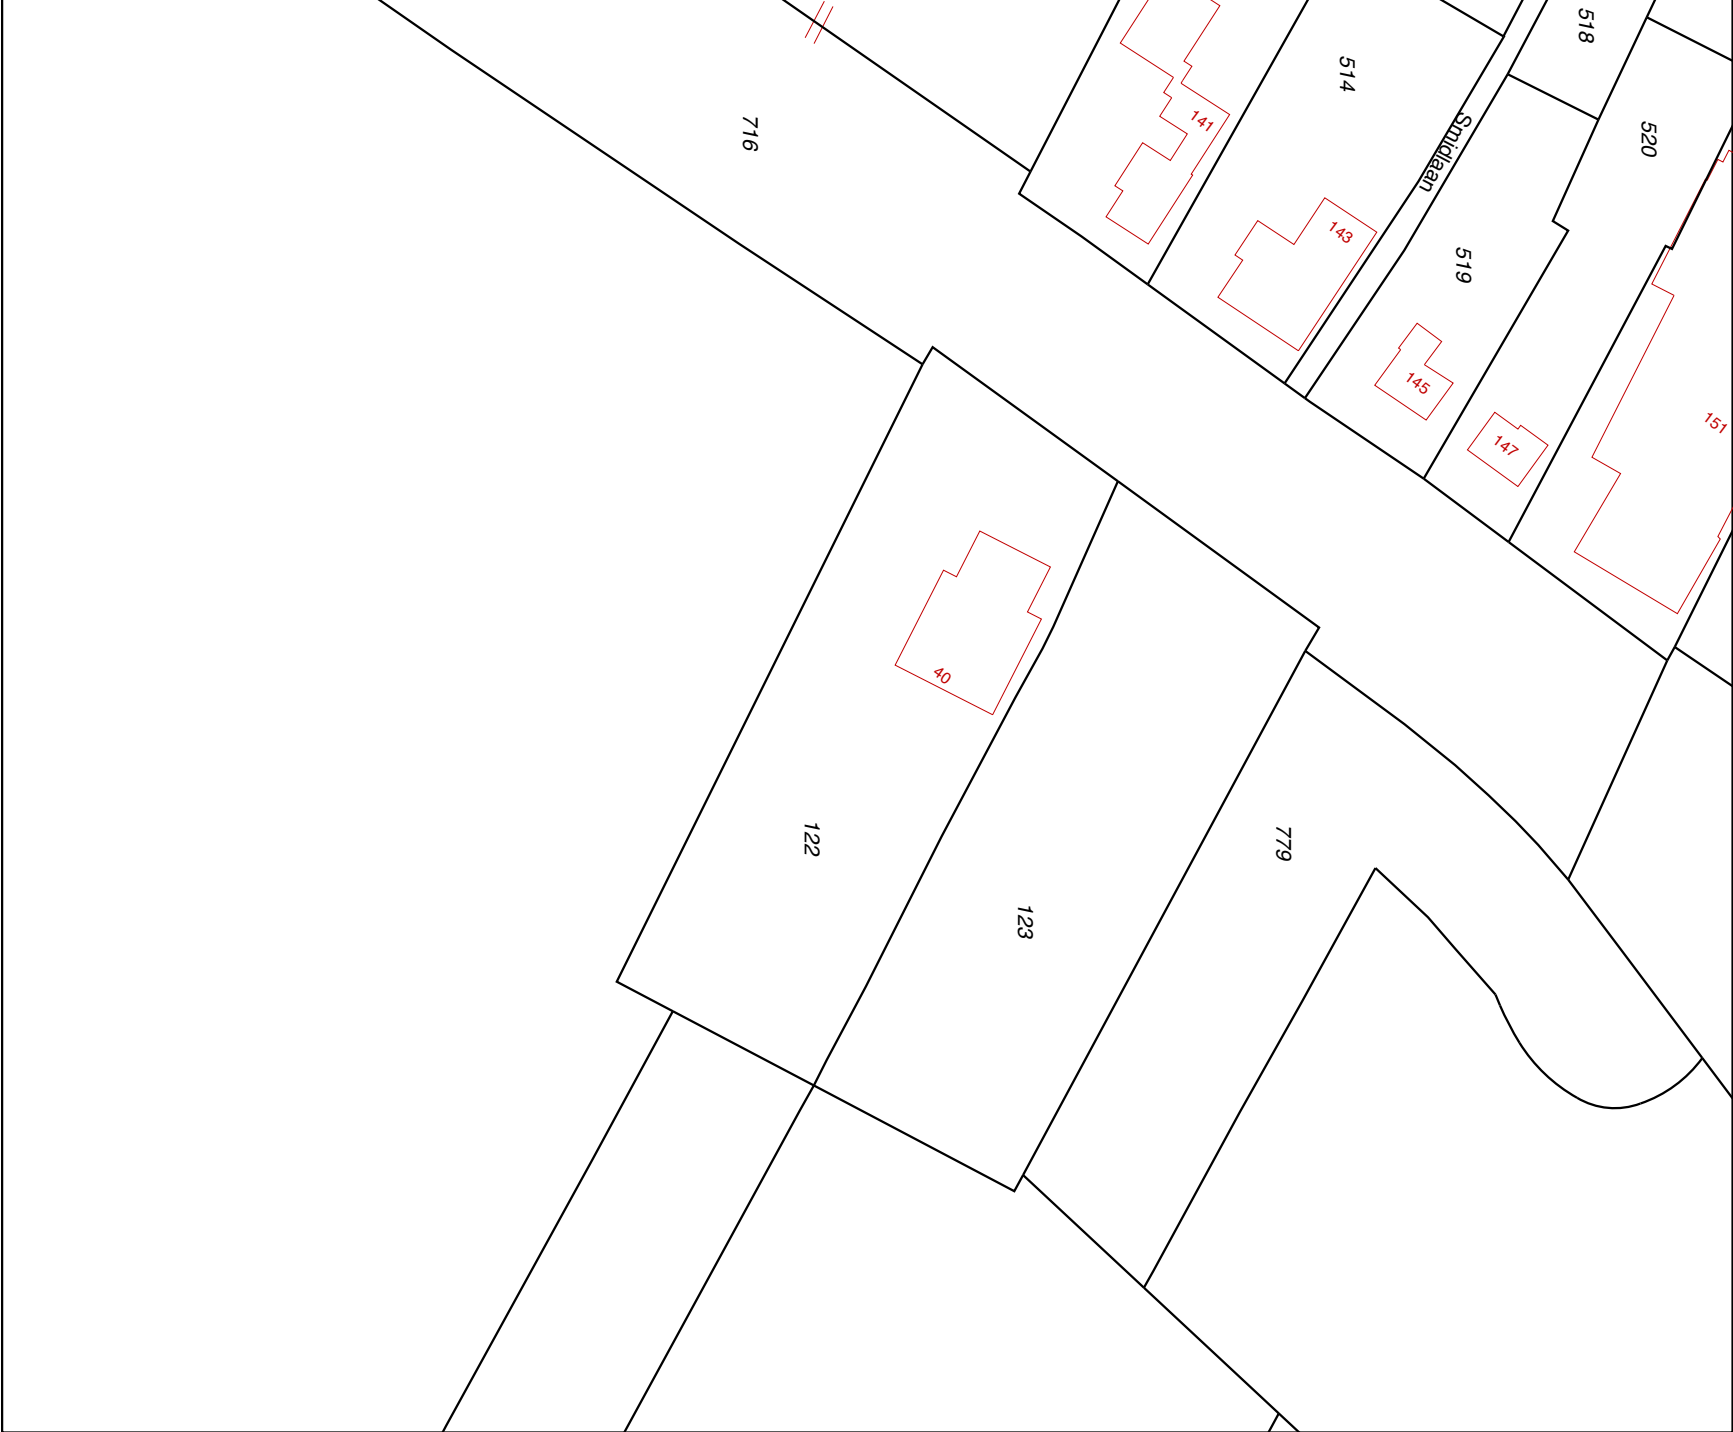
## 11.01. kadastrale kaart

Deze kaart is noordgericht

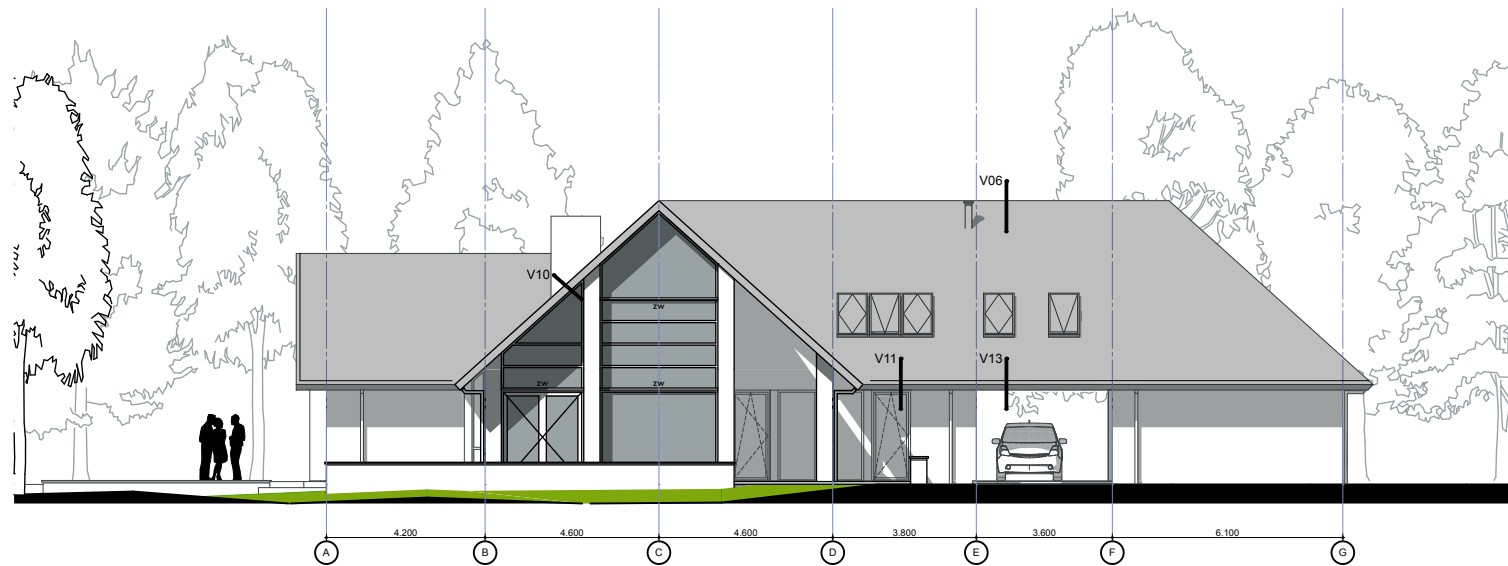
## 11.04. ontwerp woonhuis

Het ontwerp houdt rekening met de kenmerkende aspecten van het lint. De hoofdvorm is passend in de omgeving opgezet als één bouwlaag met een kap, welke wordt geaccentueerd door de topgevel met ondergeschikte delen terugliggend en of voorzien van een schilddak of in bouwhoogte ondergeschikt. De voorgevel heeft, zoals omschreven in de Welstandsnota, een gesloten karakter met een verticaal aanzicht.

Het op de toekomst gerichte woonprogramma vraagt hoofdzakelijk ruimte op de begane grond, en dat is ondanks de beperkingen vanuit het toegestane bouwvlak en de hoofdvorm gelukt in te passen. Hierbij is de woning gezien de bestaande bomen met hun beschaduwing, de bruikbaarheid en het toekomstig gebruik van zonne-energie, richting het noordoosten verschoven op de kavel. De oostgevel (tuin) en zuidgevel (zicht) zijn aangepast aan de woonfunctie en zijn, met behoud van de verticale geleiding, open van karakter.

Ondanks de huidige bebouwing in wit is uitgevoerd is de gevelkleur aangepast aan de Welstandsnota waarin een rode kleur wordt voorgeschreven. Het dak zal worden afgedekt met een grijs/zwarte dakpan.

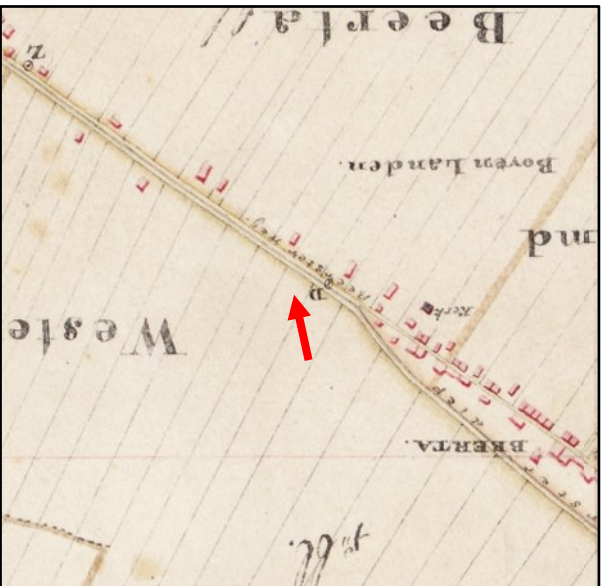
Fig. 2.6: Het plangebied (bij benadering bij rode pijl) op de kadastrale minuut uit het begin van de 19e eeuw (bron: [www.watwaswaar.nl](http://www.watwaswaar.nl)).

Voor de historische ontwikkeling van de onderzoekslocatie is historisch kaartmateriaal geraadpleegd. De onderzoekslocatie ligt aan de Hoofdstraat, dat tot aan de demping in de jaren 70 van de 20e eeuw het Beersterdiep was. Op de kadastrale minuut uit het begin van de 19e eeuw (Fig. 2.4) is te zien dat de onderzoekslocatie niet is bebouwd. Op een topografische militaire kaart uit het midden van de 19e eeuw (Bonneblad; Fig. 2.5) staat ter plekke van de onderzoekslocatie bebouwing aangegeven. Deze situatie blijft vervolgens onveranderd.

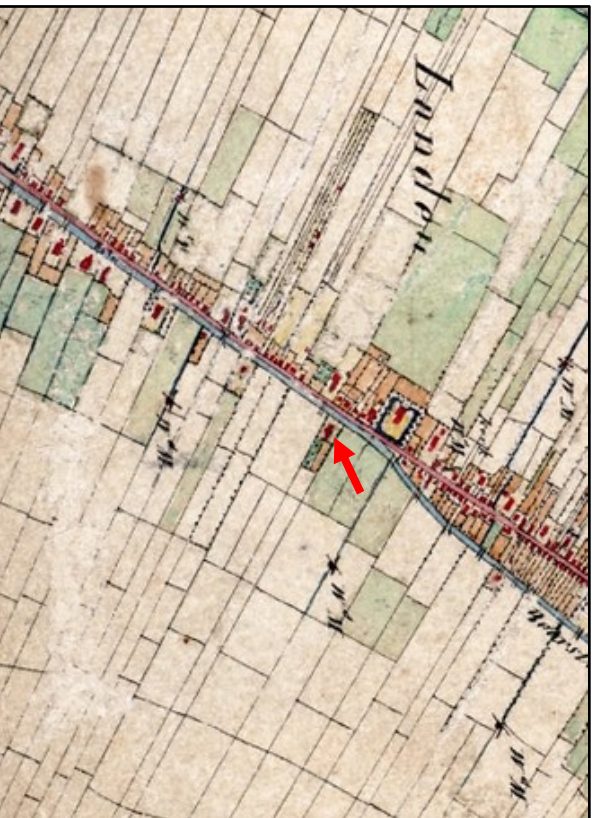
Fig. 2.7: Het plangebied (bij rode pijl) op een topografische militaire kaart (Bonneblad) uit het midden van de 19e eeuw (bron: [www.watwaswaar.nl](http://www.watwaswaar.nl)).
