Lijst karakteristieke objecten Midwolda - Oostwold

april 2017

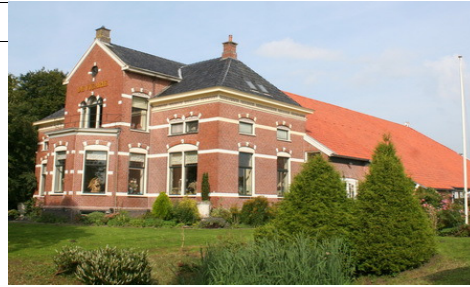
Hoofdweg 35 **x xx xxx xx xx**

Villaboerderij De Vicarie uit begin twintigste eeuw. Fors voorhuis met licht asymmetrische, villavormige opzet. Uitgevoerd in rijke eclectische architectuur. Zeer beeldbepalend gelegen op ruim erf bij bocht in de Hoofdweg.

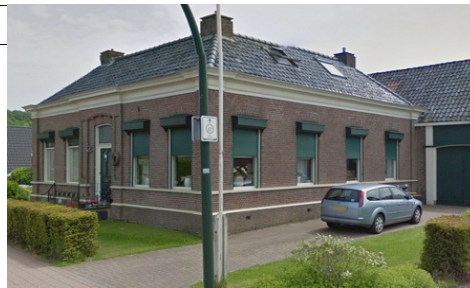
Hoofdweg 62 **x x xx x x**

Woonhuis uit circa 1900. Woonhuis op vierkante plattegrond onder schilddak. Met aangebouwd achterhuis / werkplaats aan achterzijde. Beeldbepalende hoekligging aan de Hoofdweg, bij kruising met de Kerkelaan.

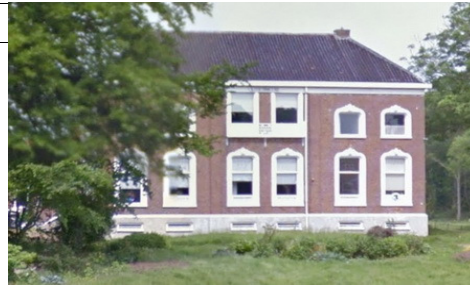
Hoofdweg 73 **x xx xx x x**

Villaboerderij Ennemaheerd uit circa 1885. Symmetrisch opgezet voorhuis onder schilddak. De middenrisaliet is gewijzigd. Was in eigendom van de familie Hora Siccama. Teruggerooide ligging aan de Hoofdweg, nabij de Ennemaborg.

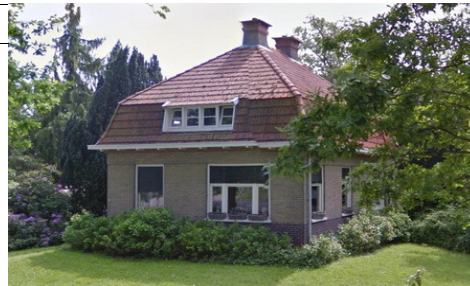
Hoofdweg 102 **x xx xx x x**

Woonhuis uit circa 1925. Woonhuis uitgevoerd in Interbellum architectuur met prominente mansardekap. Beeldbepalend gelegen aan de Hoofdweg, op het terrein van de Ennemaborg.

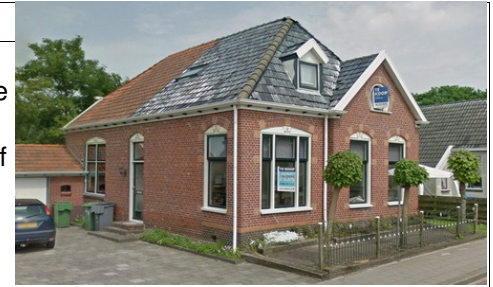
Hoofdweg 47 **x xx xx x x**

Woonhuis uit begin twintigste eeuw uitgevoerd als kleine villa met decoratieve elementen in de stijl van de neorenaissance. Asymmetrische voorgevel met topgevel voorzien van decoratief rond venster. Beeldbepalende ligging aan de Hoofdweg.

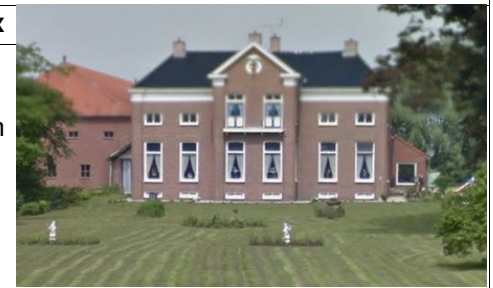
Hoofdweg 63 **x xxx xx xx xx**

Villaboerderij Boschzicht uit 1873 met dubbele schuur. Onderkelderd voorhuis in neoclassicistische architectuur en voorzien van vooruitspringende middenrisaliet. Schuur herbouwd na brand in 1959. Teruggerooide ligging aan de Hoofdweg, nabij de Ennemaborg.

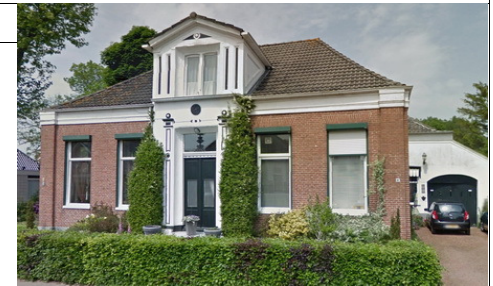
Hoofdweg 81 **x xx xx xx x**

Dwarshuis uit 1865. Symmetrisch opgezet voorhuis voorzien van omlijsting van de entree waarboven een dakopbouw. Beeldbepalend gelegen in het lint aan de Hoofdweg.

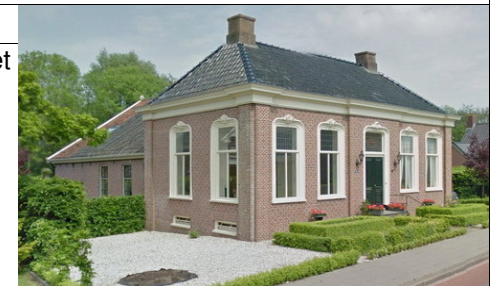
Hoofdweg 103 **x xx xx xx x**

Dwarshuis uit circa 1880. Symmetrisch opgezet woonhuis onder schilddak met nokschoorstenen. Voorzien van decoratieve vensteromlijstingen. Esemble met naast renteniersvilla (rijksmonument).

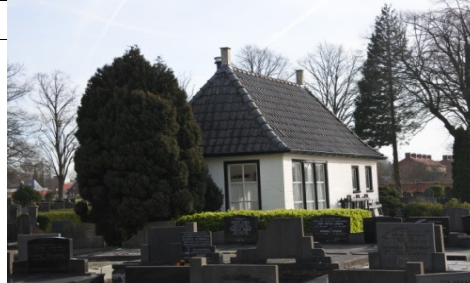
Hoofdweg 166 **xx x xx xx xx**

Dienstgebouw uit circa 1950 op begraafplaats. Met bergplaats en schaftruimte. Eenvoudig gebouw onder schilddak. Centraal op de begraafplaats gesitueerd, achter kerkhof behorende bij Hervormde kerk.

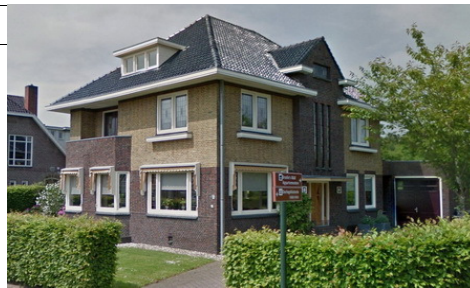
Hoofdweg 171 **xx xxx xxx xx xx**

Burgemeestersvilla uit 1929-1930, gebouwd door H. B. Meijer voor burgemeester P. Dijkhuis jr (1921-1939). Uitgevoerd in Expressionistische architectuur. Ensemble met naastgelegen gemeentehuis. Zeer beeldbepalend gelegen aan de Hoofdweg.

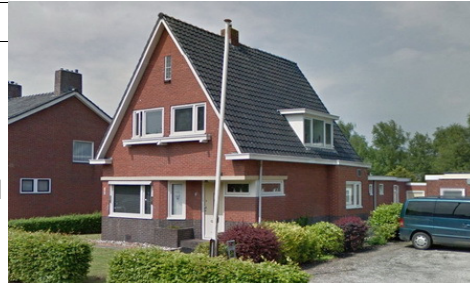
Hoofdweg 175 **xx x xx x x**

Pastorie uit circa 1940 behorende bij naastgelegen Christelijk Gereformeerde kerk. Kerkgebouw is in een latere fase vernieuwd en valt buiten de bescherming. Woonhuis in sobere Interbellum architectuur. Beeldbepalend gelgen aan de Hoofdweg.

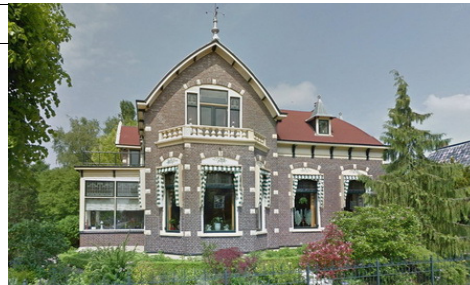
Hoofdweg 185 **x xxx xx xx x**

Rentenierswoning uit 1925, vermoedelijk ontworpen door architect G. Kruizinga. Villavormig woonhuis op samengestelde plattegrond. Uitgevoerd in rijke eclectische architectuur. Beeldbepalende ligging aan de Hoofdweg in rij met meer karakteristieke bebouwing.

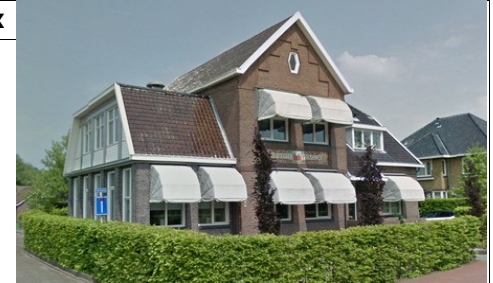
Hoofdweg 169 **xxx xx xxx x xx**

Voormalig gemeentehuis Midwolda uit 1927. Ontworpen door architect H.B. Meijer in Expressionistische architectuur. In latere fases aan linker zijde uitgebreid. Ensemble met naastgelegen burgemeestersvilla. Zeer beeldbepalend gelegen aan de Hoofdweg.

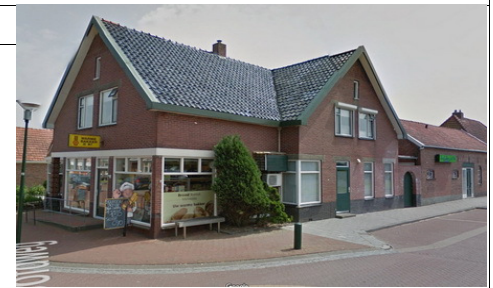
Hoofdweg 172 **xx x xxx x x**

Bakkerij-woonhuis uit circa 1930. Voorzijde voorzien van etalage. Uitgevoerd in sobere Interbellum architectuur. Zeer beeldbepalende ligging op hoek Hoofdweg - Hoethslaan.

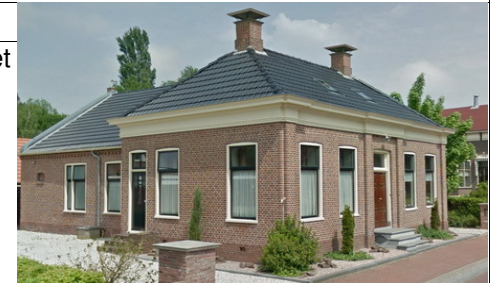
Hoofdweg 183 **x x xx x x**

Dwarshuis uit circa 1900. Symmetrisch opgezet voorhuis onder schilddak met nokschoorstenen. In ambachtelijk-traditionele trant. Beeldbepalend gelegen aan de Hoofdweg naast Christelijk Gereformeerde kerk.

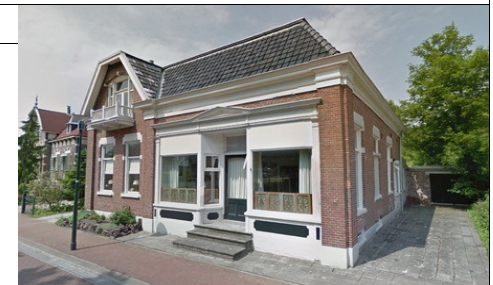
Hoofdweg 187 **xx xx xx xx x**

Winkel-woonhuis uit 1884. Voormalige manufacturenwinkel. Met winkel voorzien van kenmerkende etalage aan rechter zijde en woonhuis aan linker zijde. Beeldbepalende ligging aan de Hoofdweg in rij met meer karakteristieke bebouwing.

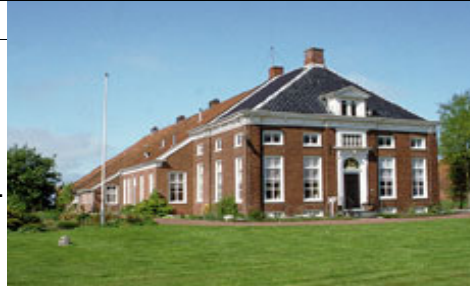
Huningaweg 19 **x xxx xxx xx xx**

Boerderij van het Oldambtster type uit het derde kwart van de 19e eeuw. Voorhuis in neoclassicistische architectuur. Met omlijsting rond entree waarboven een dakopbouw. Op ruim erf met tuin gelegen in beschermd gezicht.

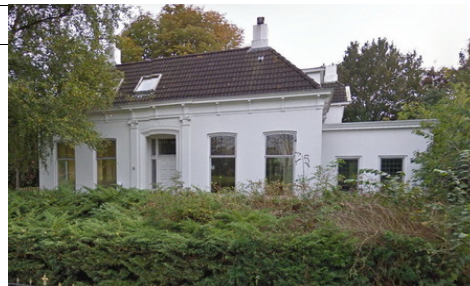
Huningaweg 26 **x x xx x**

Dwarshuis uit circa 1890. Met uitbouw van later datum. Symmetrisch opgezet woonhuis onder schilddak uitgevoerd met decoratieve elementen in eclectische stijl. Beeldbepalende ligging in het lint aan de Huningaweg.

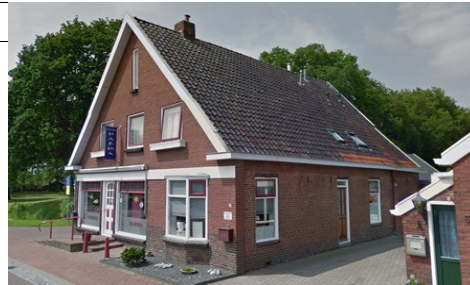
Huningaweg 33-35 **xx x xx x**

Winkel-woning uit circa 1935. Met winkel aan linker zijde en woonhuis aan rechter zijde. Uitgevoerd in Interbellum architectuur. Zeer beeldbepalend gelegen op hoek Huningaweg - Egbertilaan. Gelegen in beschermd gezicht.

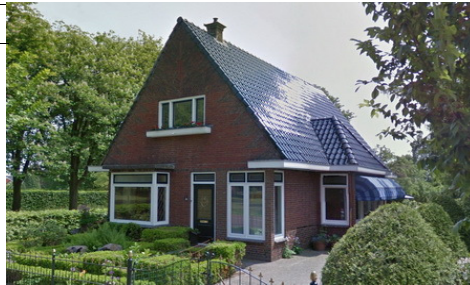
Huningaweg 38 **x x xx x x**

Woonhuis uit circa 1935. Woonhuis onder zadeldak uitgevoerd in Interbellum architectuur. Beeldbepalende ligging in het lint aan de Huningaweg en glegen in beschermd gezicht. Ensemble met Huningaweg 36.

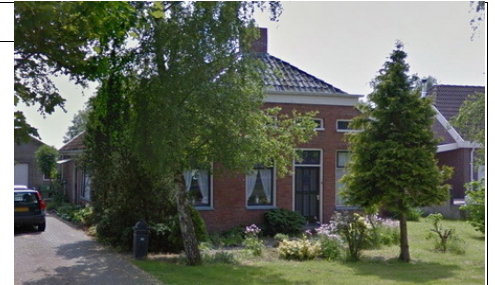
Huningaweg 24 **xx x xx x x**

Boerderij uit circa 1900. Kleine boerderij van het krimpentype. In ambachtelijk-traditionele trant. Beeldbepalend gelegen in het lint aan de Huningaweg.

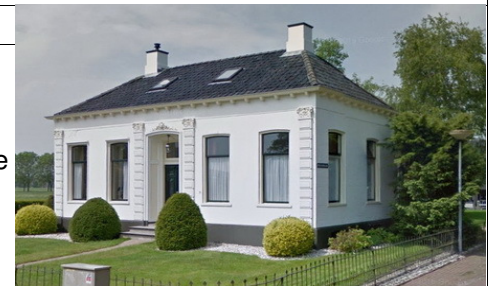
Huningaweg 29 **x xx xx x x**

Dwarshuis uit circa 1895. Wit geschilderd woonhuis met symmetrische opzet onder schilddak. Uitgevoerd met invloeden van neoclassicisme. Beeldbepalende ligging aan de Huningaweg. Gelegen in beschermd gezicht.

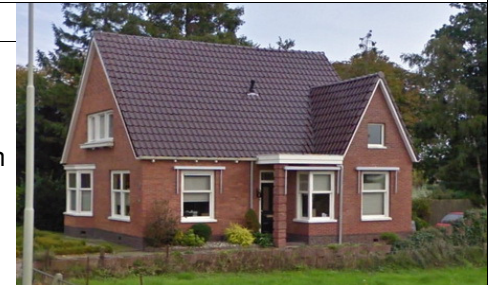
Huningaweg 36 **xx x xx x x**

Voormalig postkantoor uit circa 1935. Woonhuis onder zadeldak uitgevoerd in Interbellum architectuur. Beeldbepalende ligging in het lint aan de Huningaweg en glegen in beschermd gezicht. Ensemble met Huningaweg 38.

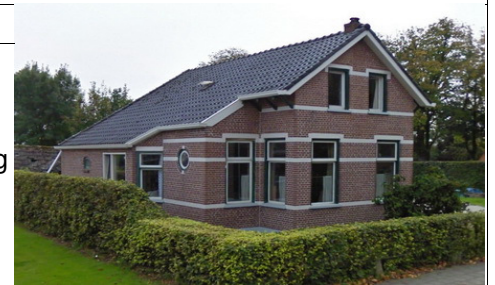
Huningaweg 40 **xx x xx x x**

Woonhuis uit circa 1910 gebouwd als 'politiewoning' met oorspronkelijk cellen in het achterhuis. Woning van het krimpentype in Overgangsarchitectuur. Beeldbepalende ligging in de kern van Oostwold in gedeelte met meer karakteristieke bebouwing. Gelegen in beschermd gezicht.

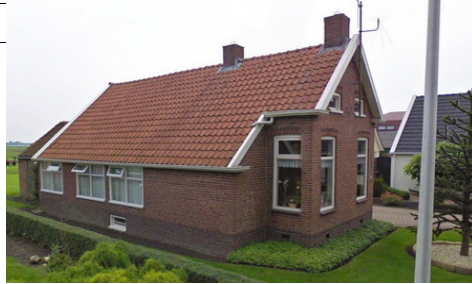
Oosterweg 6 **x** **x** **xx** **x** **x**
 Arbeiderswoning uit circa 1915. Woonhuis van het krimpentype in ambachtelijk-traditionele trant. Beeldbepalende, gerende ligging aan de Oosterweg. Ensemble met naastgelegen woonhuis.

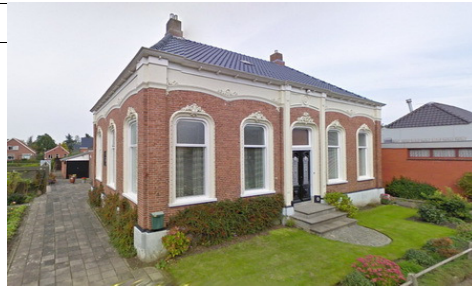
Schoolpad 2-4 **xx** **xx** **xx** **x** **x**
 Voormalige directeurswoning uit circa 1880 behorende bij de inmiddels verdwenen steenfabriek. Symmetrisch opgezet dwarshuis voorzien van rijke eclectische elementen, stucwerk goot- en vensteromlijstingen. Beeldbepalend binnen het beschermd gezicht.

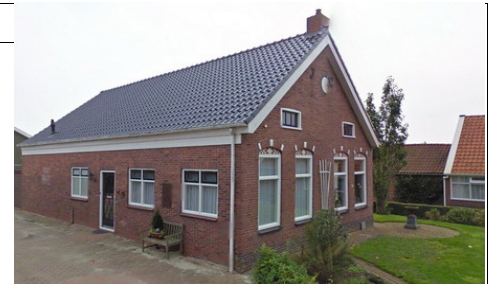
Oosterweg 8 **x** **x** **xx** **x** **x**
 Woonhuis uit circa 1910. In ambachtelijk-traditionele trant en voorzien van enige decoratieve elementen (boogtrommels en rond venster). Beeldbepalende, gerende ligging aan de Oosterweg. Ensemble met naastgelegen woonhuis.

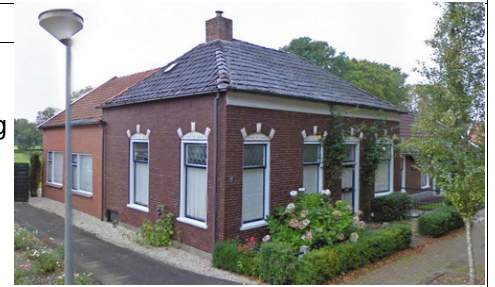
Wilhelminalaan 12 **xx** **x** **xx** **x** **x**
 Dwarshuis uit circa 1915. Asymmetrisch opgezet voorhuis onder schilddak. Achterhuis in latere fase gewijzigd. Beeldbepalende ligging tegenover rijksmonumentaal kerkgebouw en naast rijksmonumentaal woonhuis. Gelegen in beschermd gezicht.
