**RAPPORT STANDAARD VOORONDERZOEK**  
**conform NEN 5725**  
**Twee agrarische percelen**  
**Sluizerdijk/Zwartsluizerweg - Hasselt**

Projectcode: 14042925

Rapportagedatum: 21 november 2014

Auteur: Ing. J.L. Kienstra

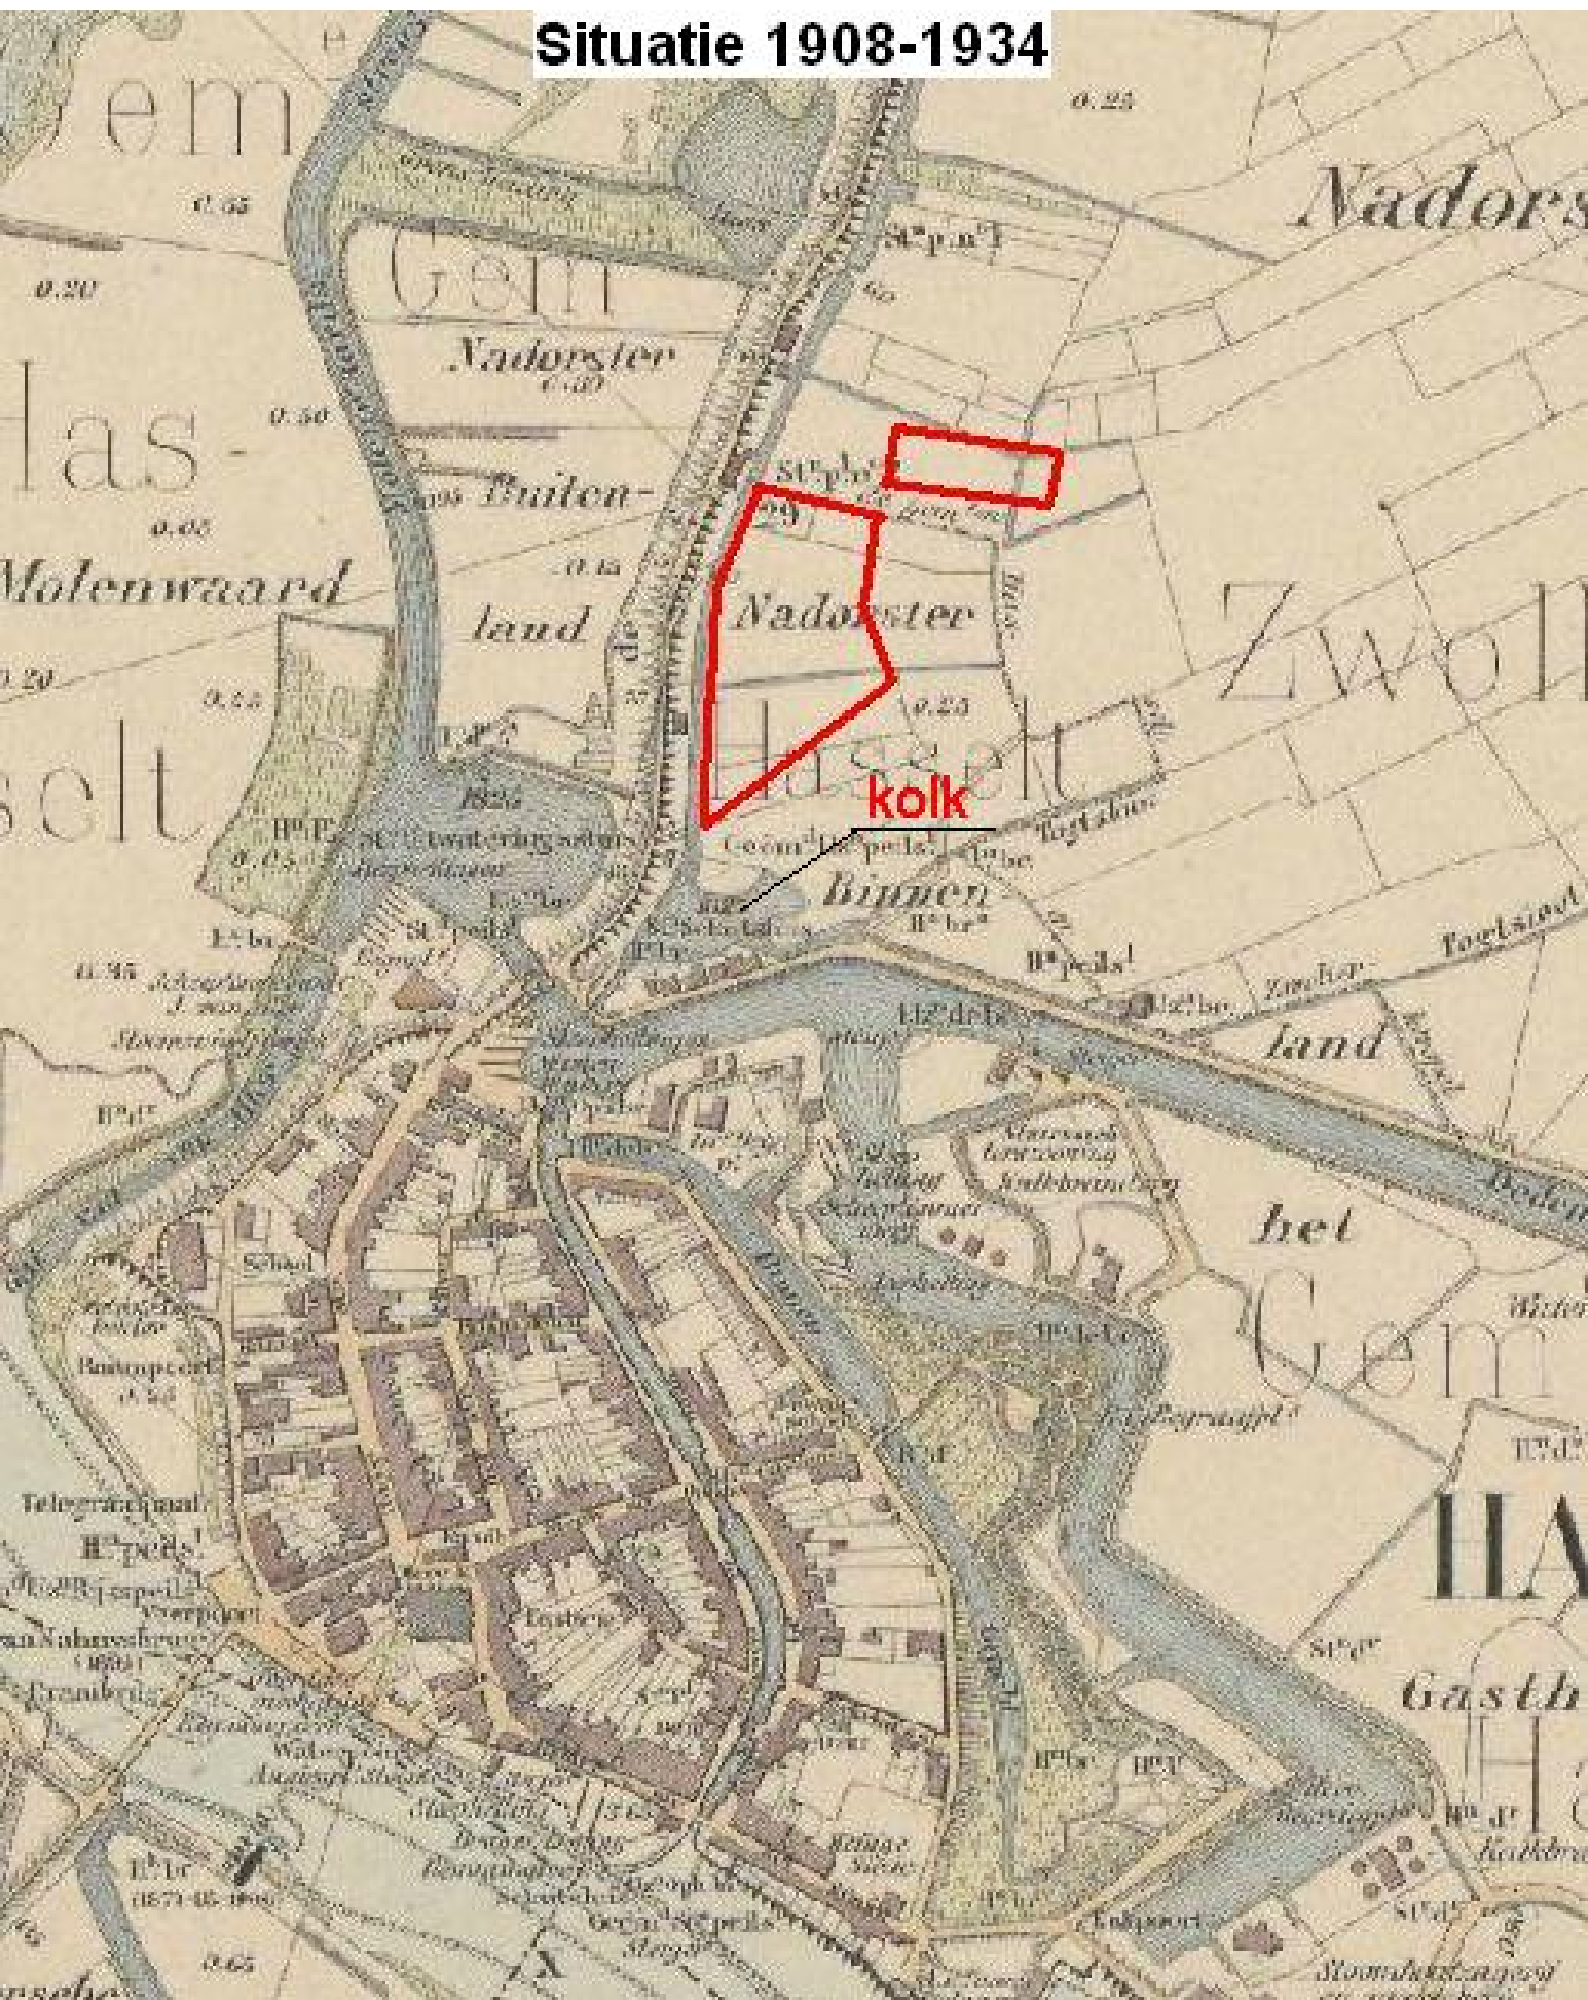
# Situatie 1908-1934

De functie van de percelen zijn onveranderd agrarisch. Er zijn meer sloten op en rondom de percelen weergegeven. Ten noorden van het Erfgenamenwegje is een kolk zichtbaar die een verbinding vormt tussen de oude verdedigingsgracht van Hasselt en de watergang die de westelijke grens van perceel 4260 vormt. De grotere sloten worden blijkbaar ook als vaarroutes gebruikt aangezien een schutsluis aanwezig is. De bebouwing aan het Erfgenamenwegje is reeds aanwezig.

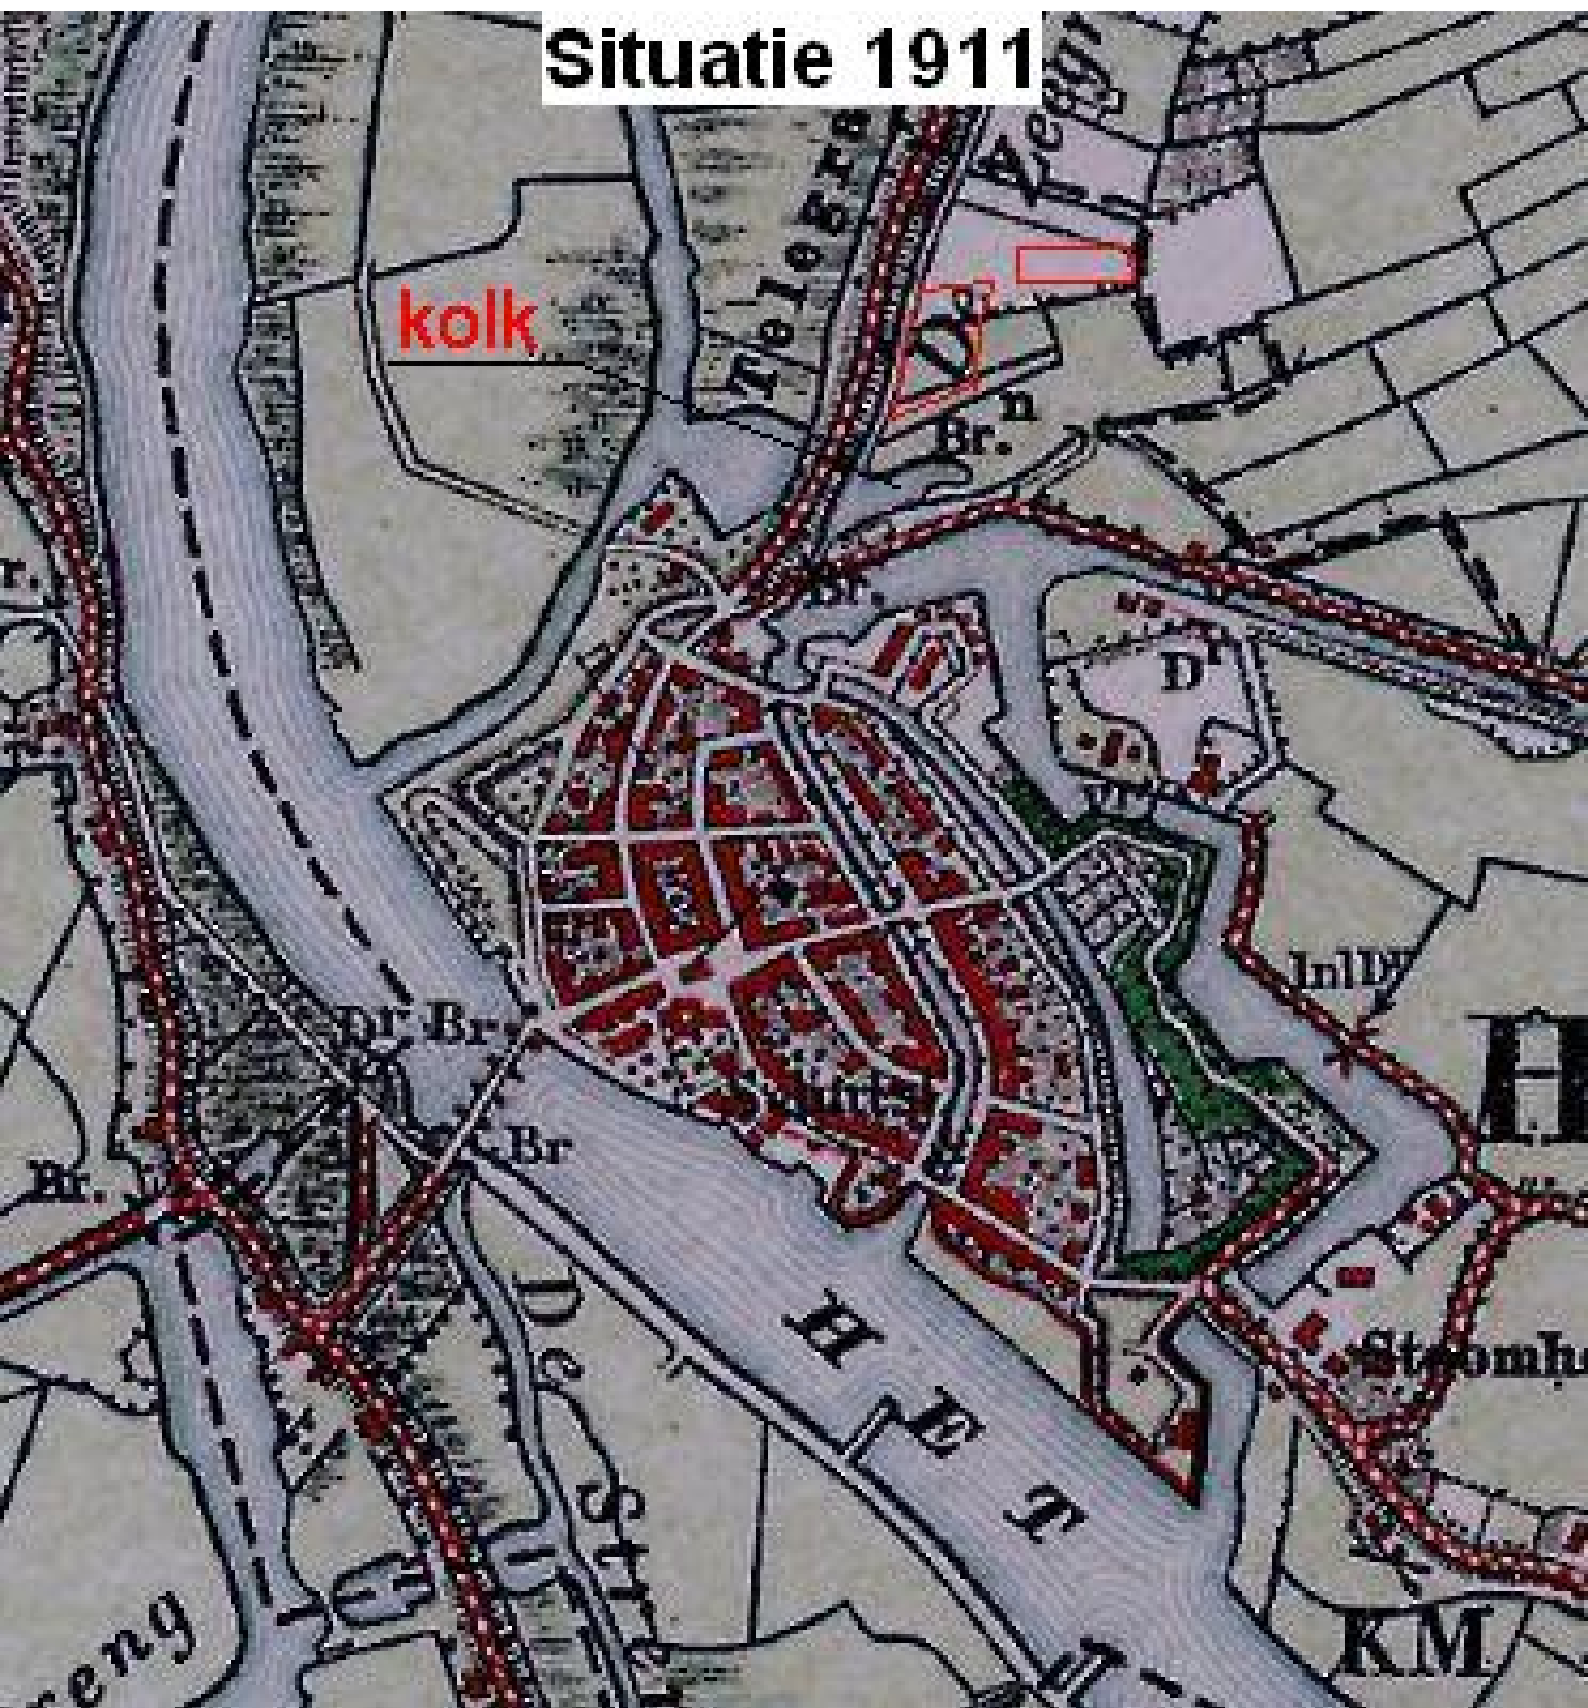
# Situatie 1911

Vermoedelijk dateert de bebouwing aan het Erfgenamenwegje van na 1911, aangezien op deze kaart nog geen bebouwing aanwezig is. Waarschijnlijk is rond deze periode begonnen met de (gedeeltelijke) demping van de kolk ten noorden van het Erfgenamenwegje.

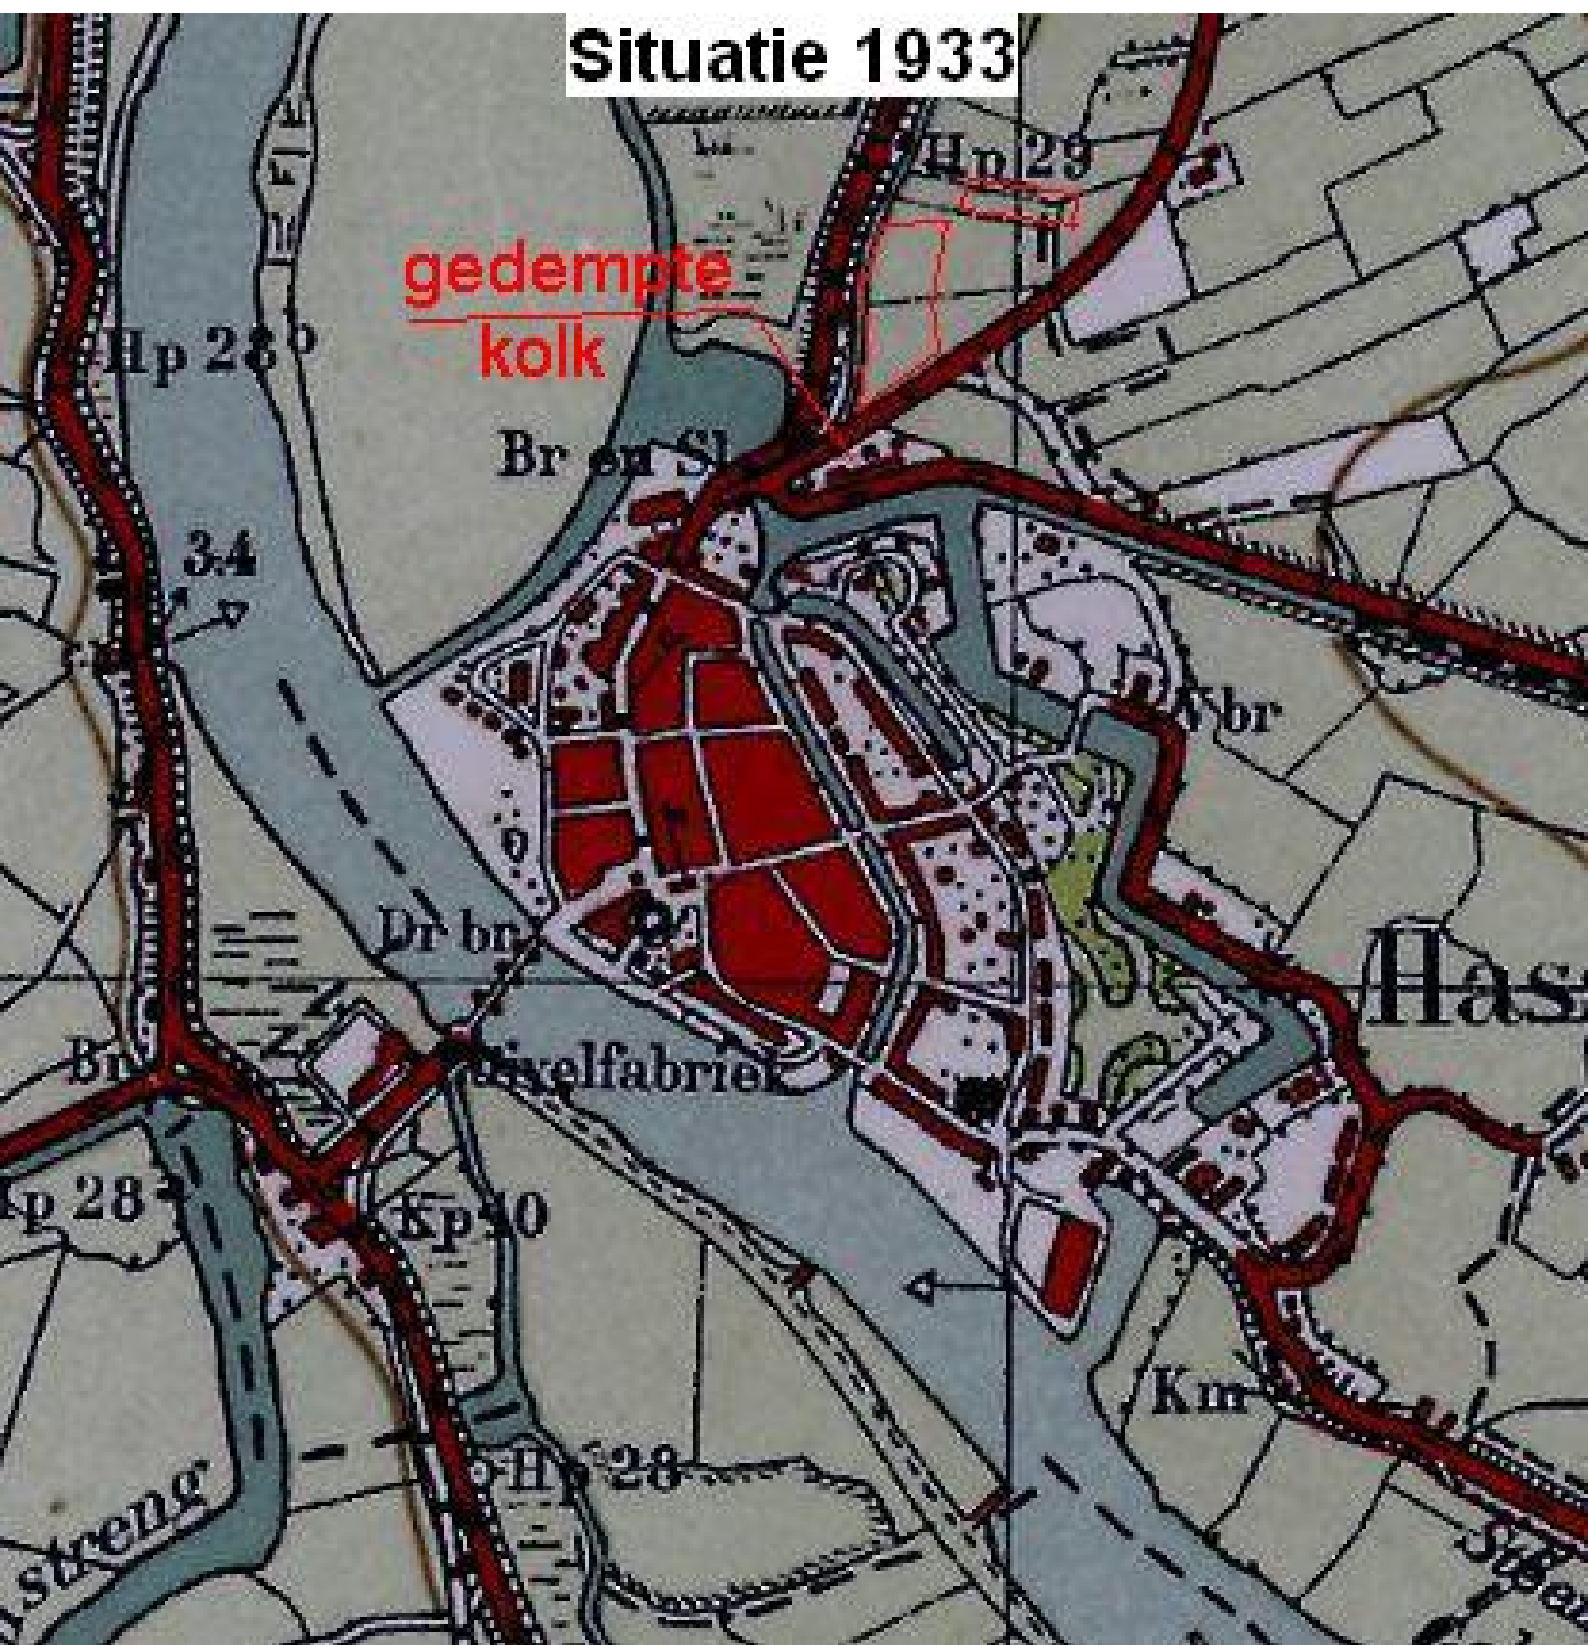
## Situatie 1933

De kolk bij het Erfgenamenwegje is reeds gedempt. Ook de huidige Zwartsluizerweg (N331) is zichtbaar. De onderzoekslocatie heeft onveranderd een agrarisch karakter. Er zijn minder sloten zichtbaar of weergegeven. Een deel van kadastraal perceel 4260 is in gebruik als weiland het overige als akker.

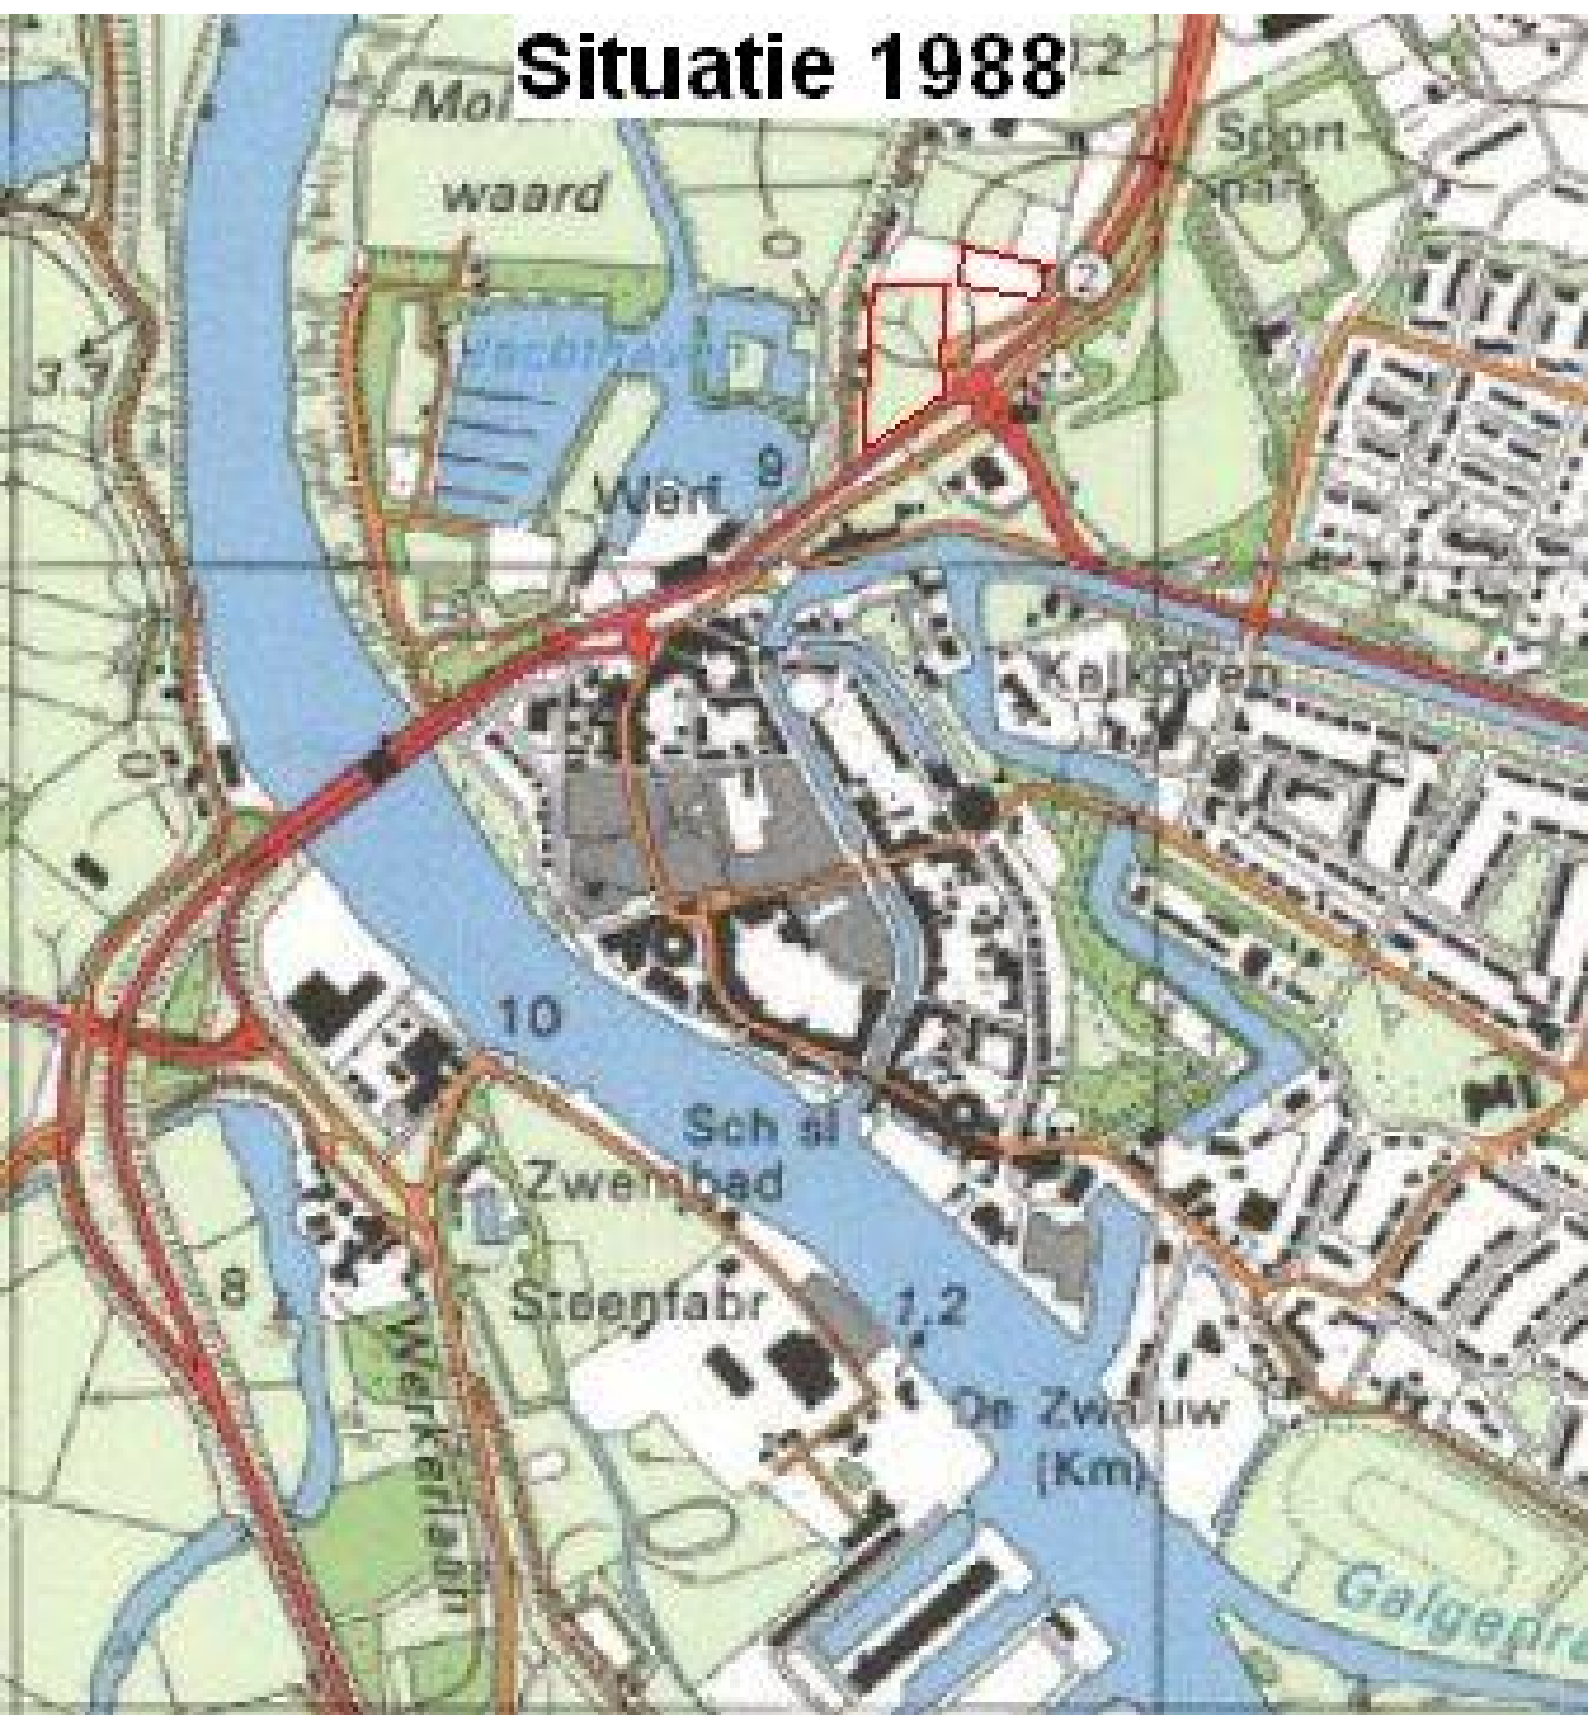
## Situatie 1988

Op perceel 3577 is aan de oostzijde een veldschuurtje aanwezig. De parallelweg van de Zwartsluizerweg is reeds aangelegd. Het perceel 3577 lijkt een geheel te vormen samen met het huidige perceel 3578. Perceel 3577 betreft vermoedelijk akkergrond. De carpoolplaats ten oosten van perceel 4260 (in gebruik als weiland) is nog niet zichtbaar.

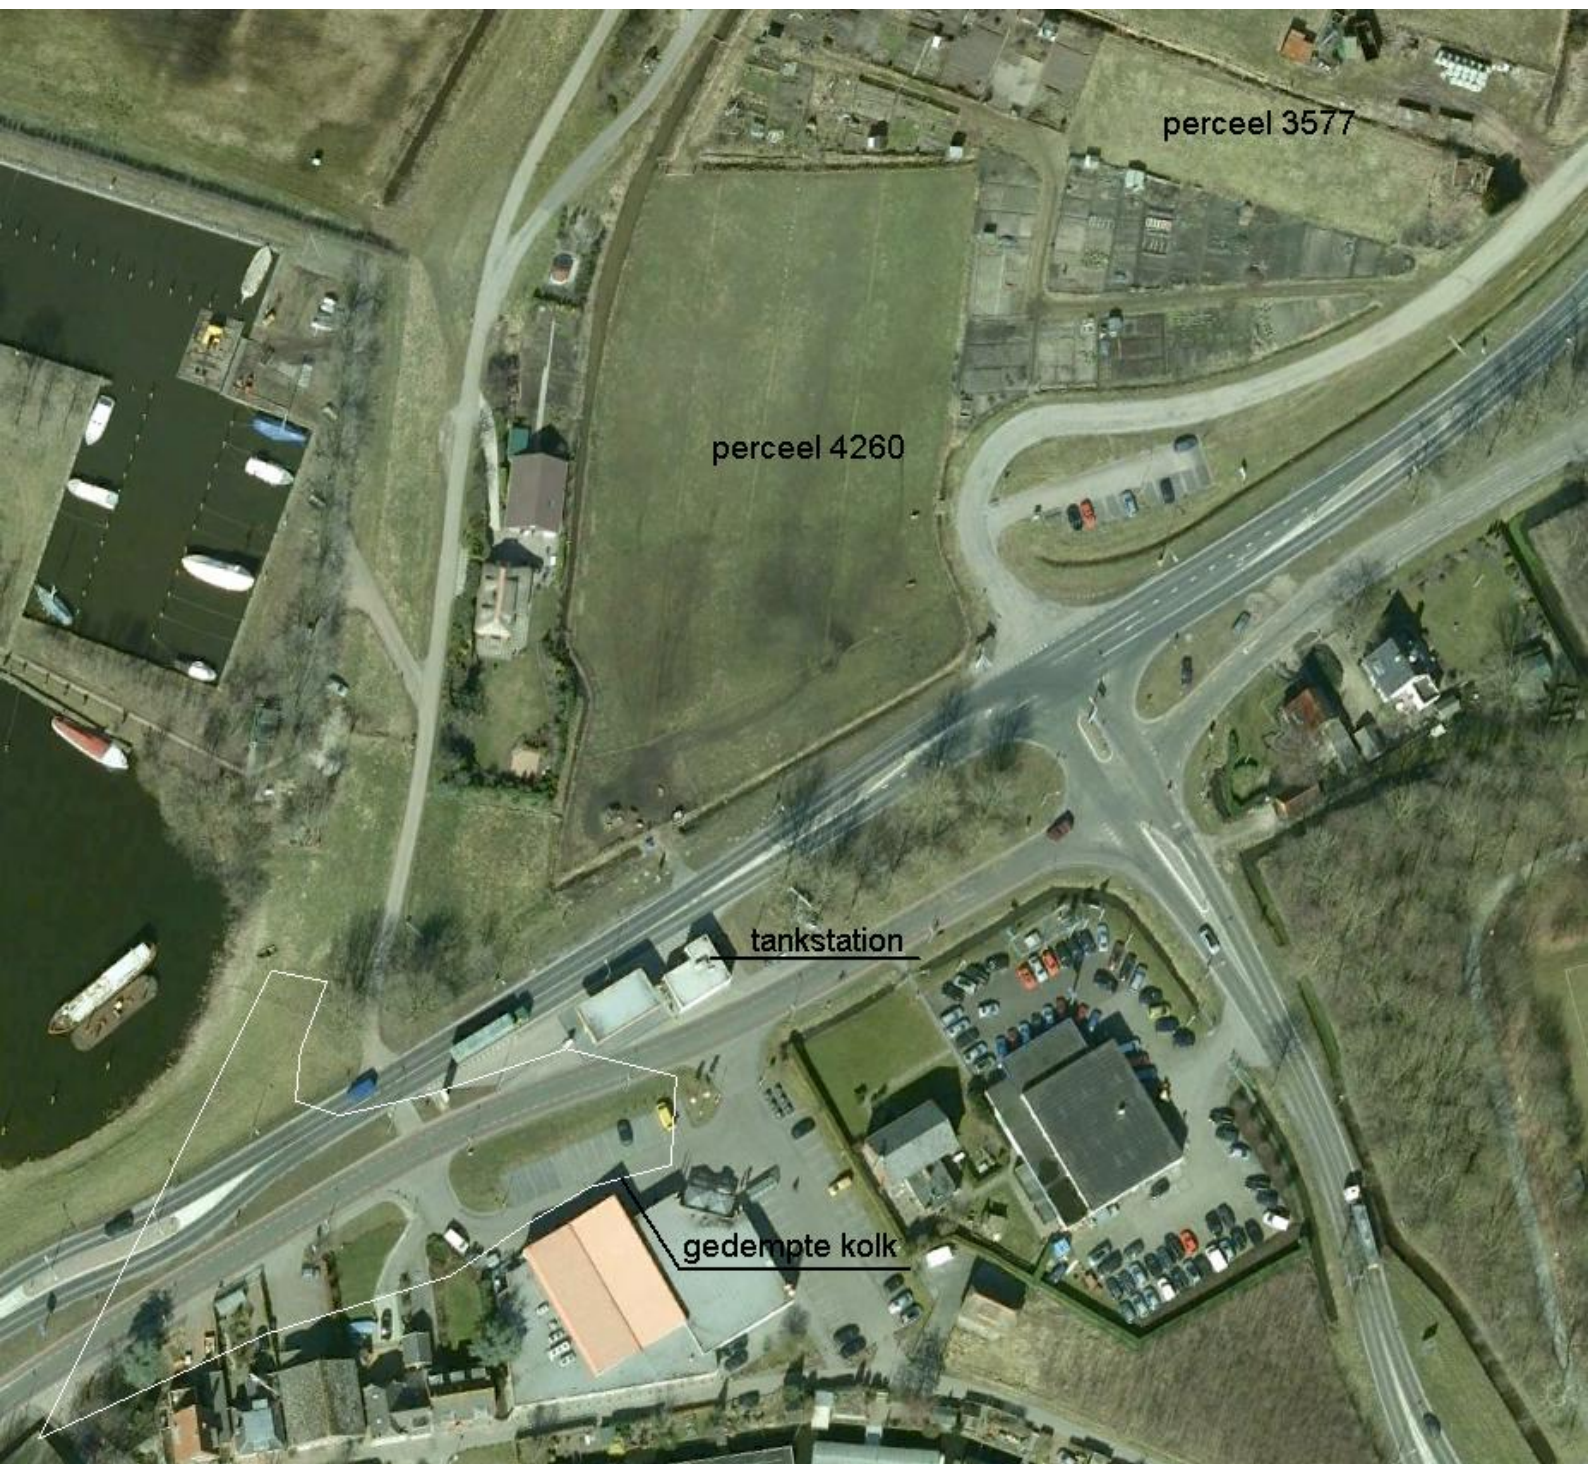
perceel 3577

perceel 4260

tankstation

gedempte kolk

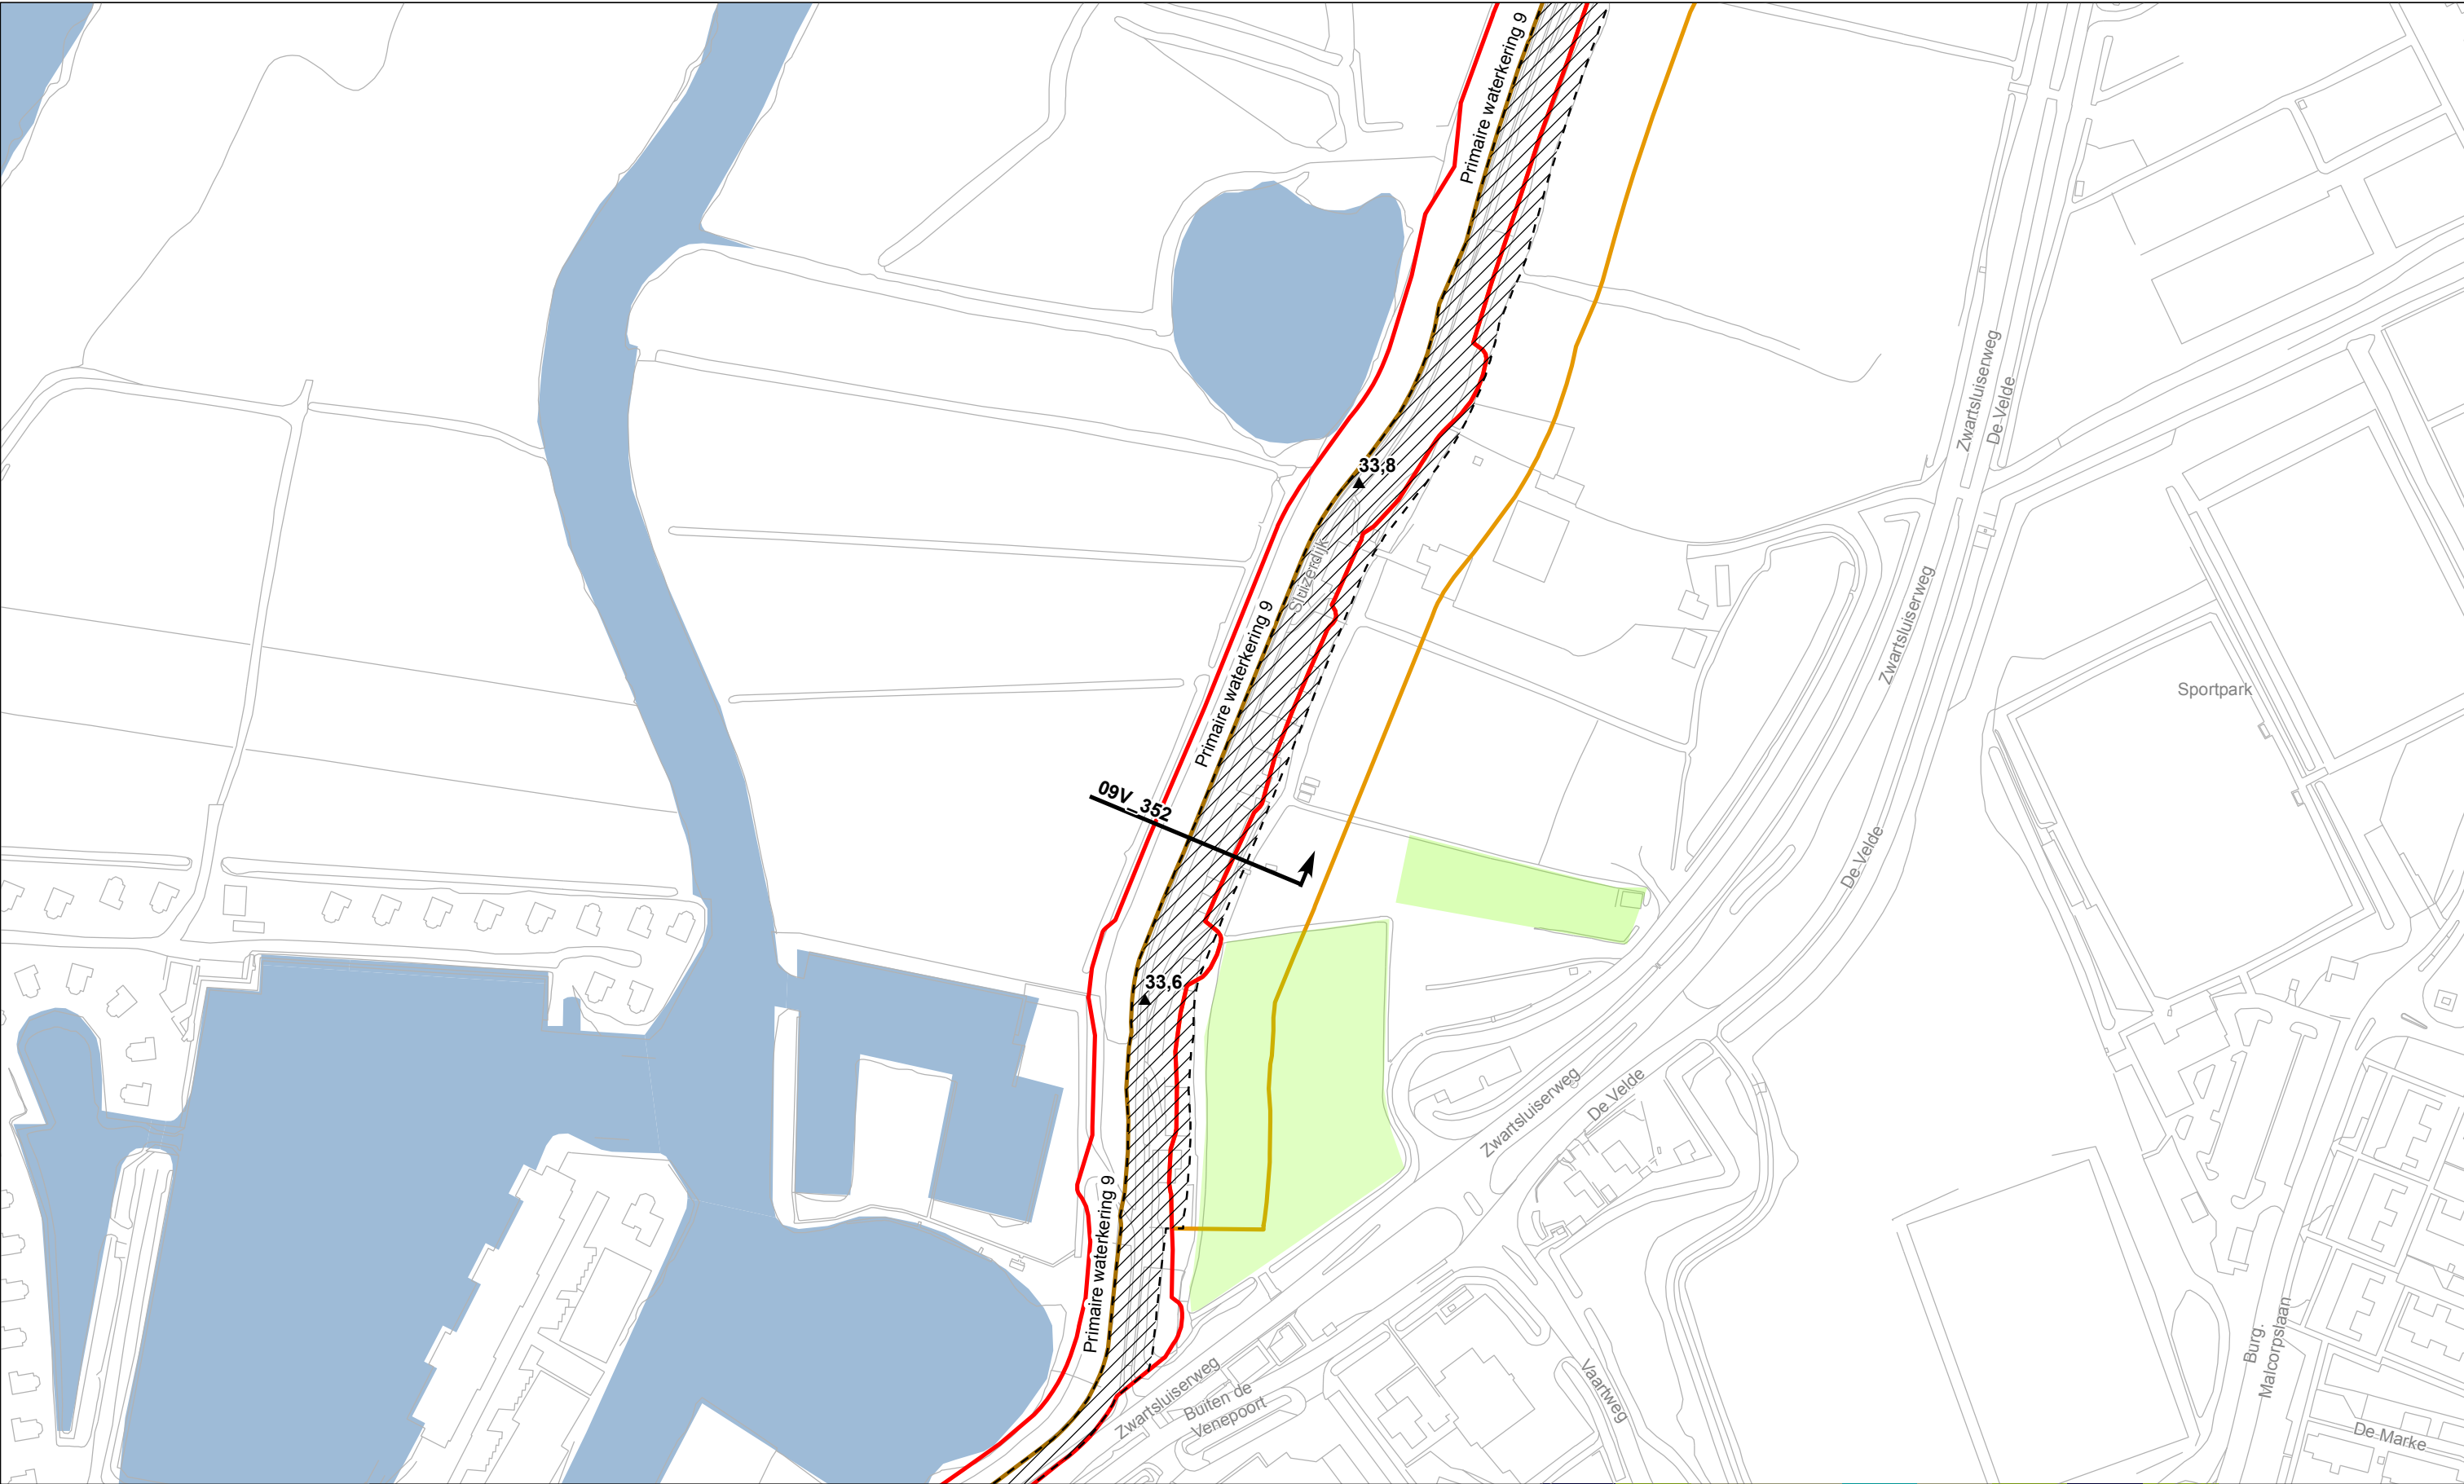
Bijlage V  
Situatietekening Waterschap Groot Salland

Uit een situatieschets (bladnummer OV 110, zie bijlage V) van het Waterschap valt af te lezen dat een deel van perceel 4260 in een beschermzone ligt. De beschermzone houdt in dat het Waterschap de ruimte nodig heeft om (onderhouds)werkzaamheden te kunnen uitvoeren. Voor activiteiten binnen de beschermzone en waarvoor geen vrijstelling geldt op de grond van de Algemene regels bij de Keur, is een vergunning nodig volgens de Keur van het Waterschap Groot Salland.

Op het kadastraal perceel 4260 is vanuit het Waterschap Groot Salland een beschermzone ingesteld. Voor activiteiten binnen de beschermzone en waarvoor geen vrijstelling geldt op de grond van de Algemene regels bij de Keur, is een vergunning nodig volgens de Keur van het Waterschap Groot Salland.

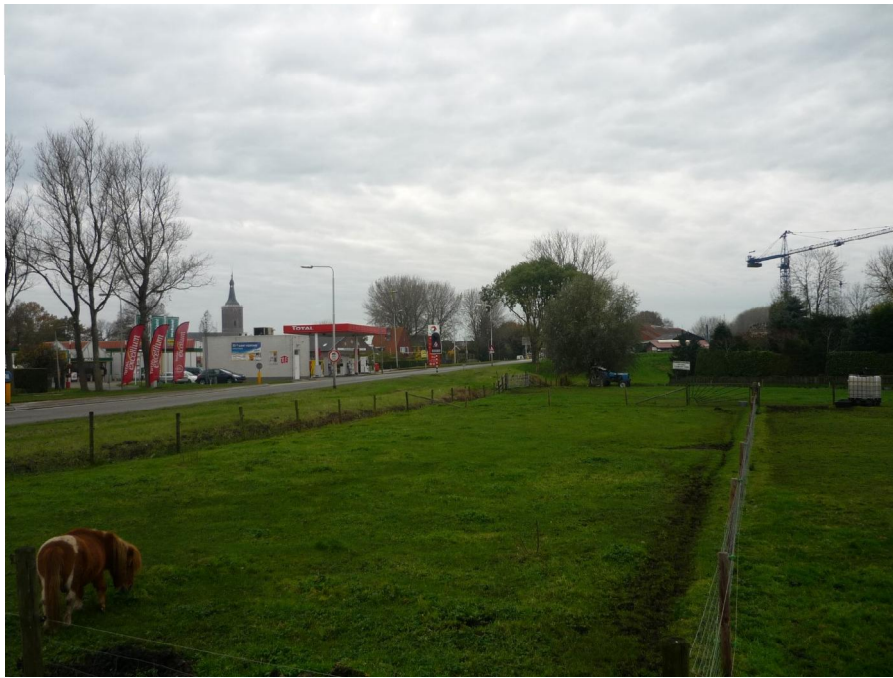
Foto 1: perceel 4260 gezien vanuit het oosten. Op de achtergrond is het tankstation zichtbaar.

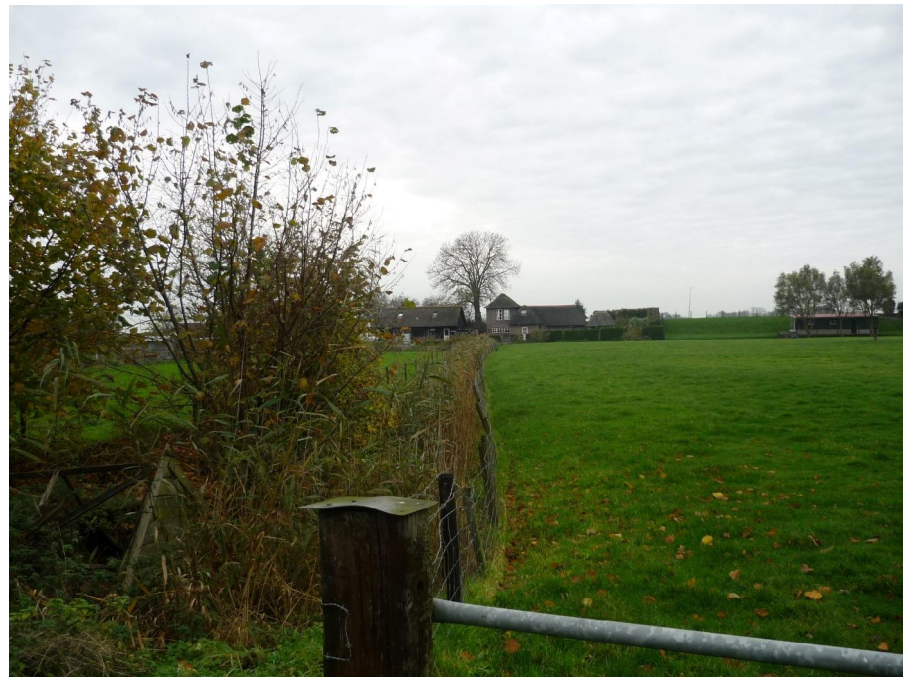
Foto 6: perceel 3577 vanuit het oosten gezien.

Op perceel 3577 bevindt zich in de noordoosthoek een vervallen veldschuur, die overwoekerd is met vegetatie (zie foto 6 in bijlage VI). Het overige deel van het terrein is in gebruik als weiland. Visueel is geen asbestverdacht materiaal waargenomen (zover dit mogelijk was). Er is geen terreinverharding vastgesteld.

Ter plekke van het vervallen veldschuurtje op kadastraal perceel 3577 zijn geen asbest-verdachte materialen aangetroffen. Hierbij moet worden opgemerkt dat gezien de slechte staat van het schuurtje en de aanwezige vegetatie een goede inspectie niet mogelijk is. Bij het verwijderen van het schuurtje dient men alert te blijven op eventuele asbesthoudende materialen.

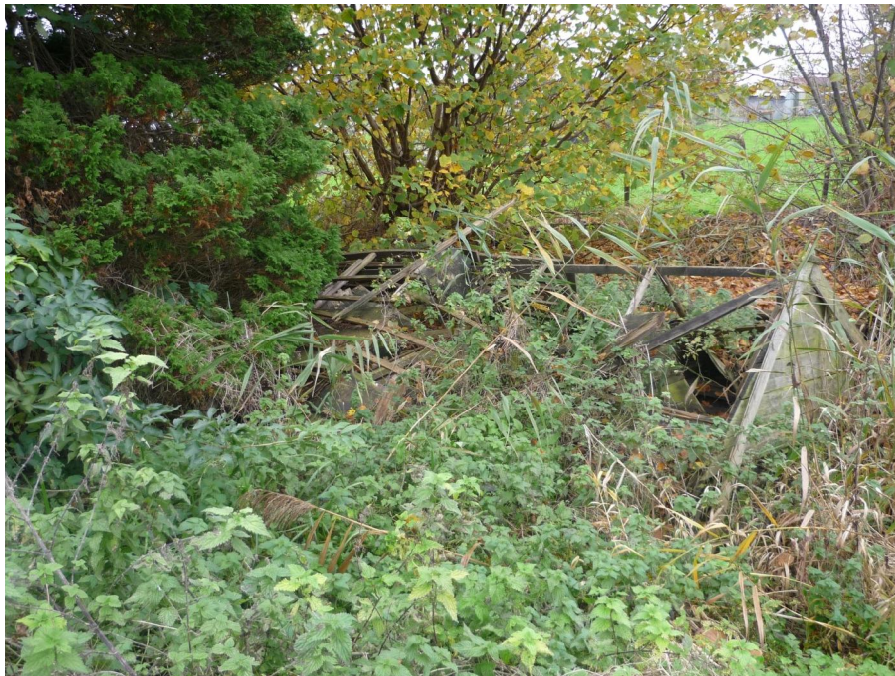
Foto 7: vervallen schuur op perceel 3577
