## **Verkennd bodem- en asbestonderzoek Kamperzeedijk 6a te Genemuiden**

**31 augustus 2018**

| <b>Projectnummer</b> | 1265706 |

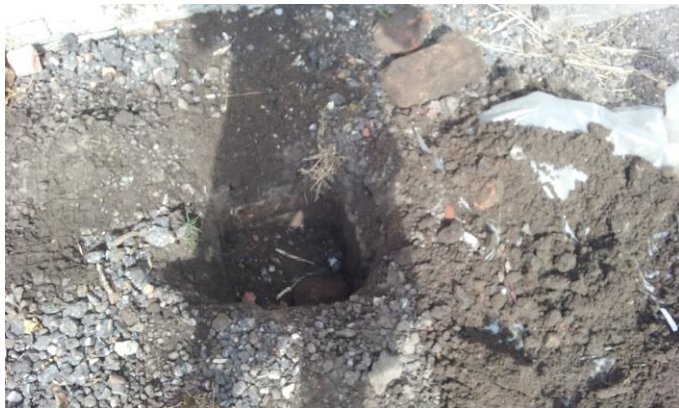
Foto 1: Boring 2

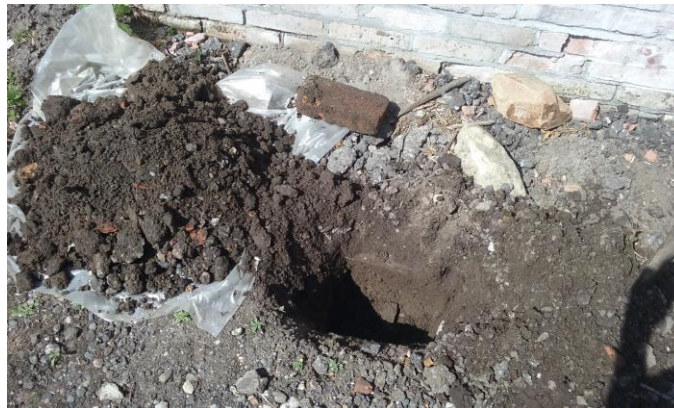
Foto 2: boring 5
