Projectnummer: 365757

Datum: 07-02-2019

## Historisch bodemonderzoek

Gebiedsontwikkeling Overwaters te Hasselt

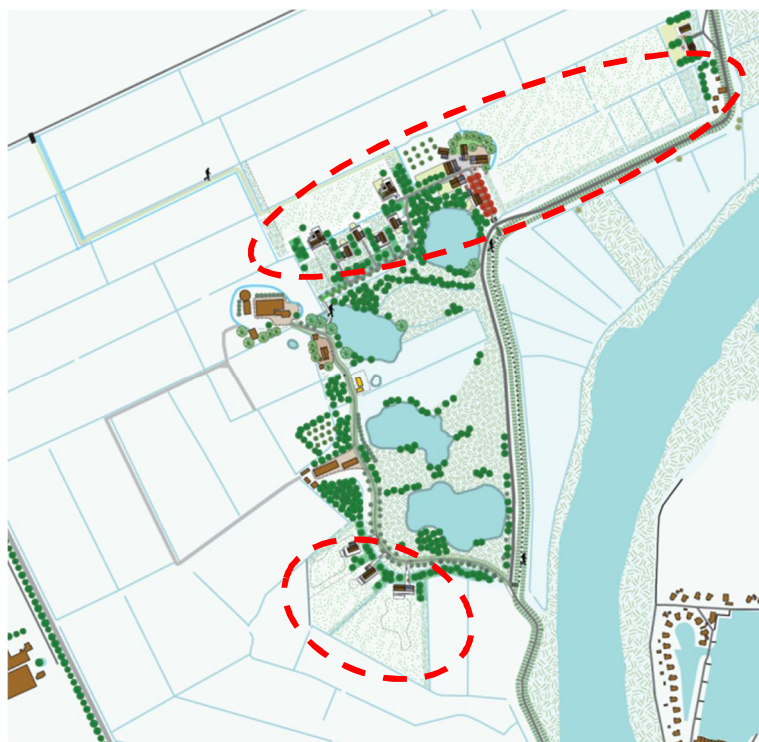
*Afbeelding 2-1 Plantekening gebiedsontwikkeling Overwaters (bron: DNS Planvorming B.V.)  
De noordelijke planlocatie grenst grotendeels aan de Cellemuiden. De zuidelijke planlocatie is gelegen aan De Driehoek.*

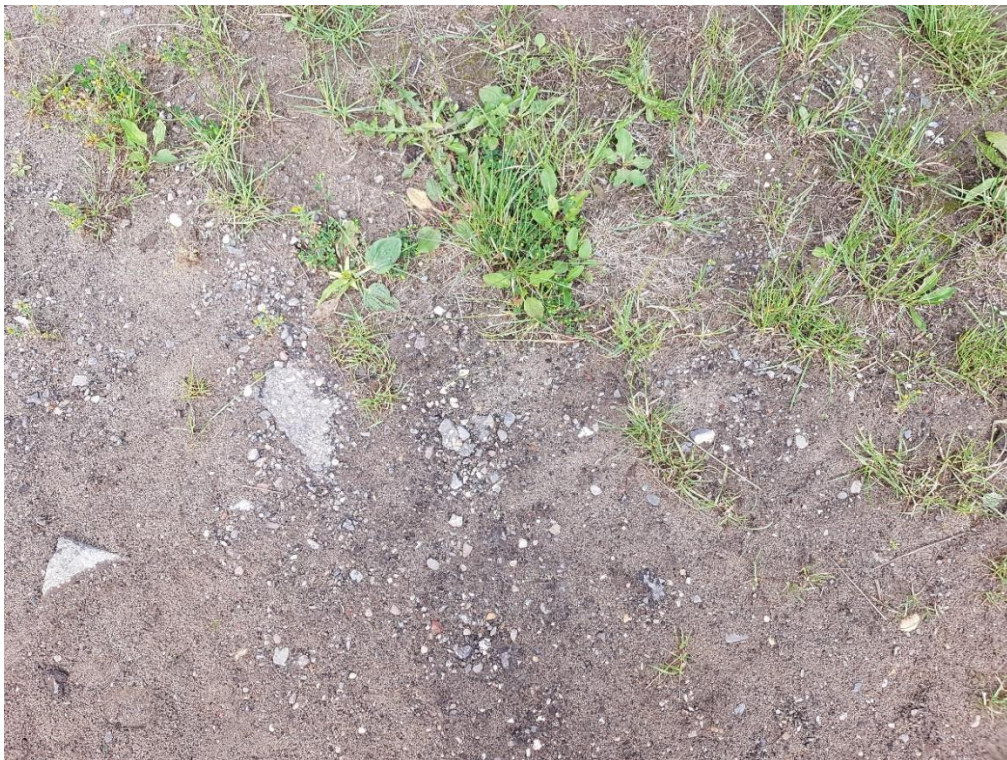
| Verhardingen | Enkele halfverhardingen. De verhardingen bestaan uit grof zand en grind. Op enkele plaatsen (ten oosten van het noordelijk gelegen plangebied) is in de halfverharding baksteen, glas en plastic waargenomen. |
| Aanwezigheid puin | In de halfverharding aan de oostzijde van het plangebied is visueel baksteen, glas en plastic waargenomen. |

*Afbeelding 2-2 Foto van de halfverharding aangrenzend aan De Driehoek (zuidelijk plangebied).*

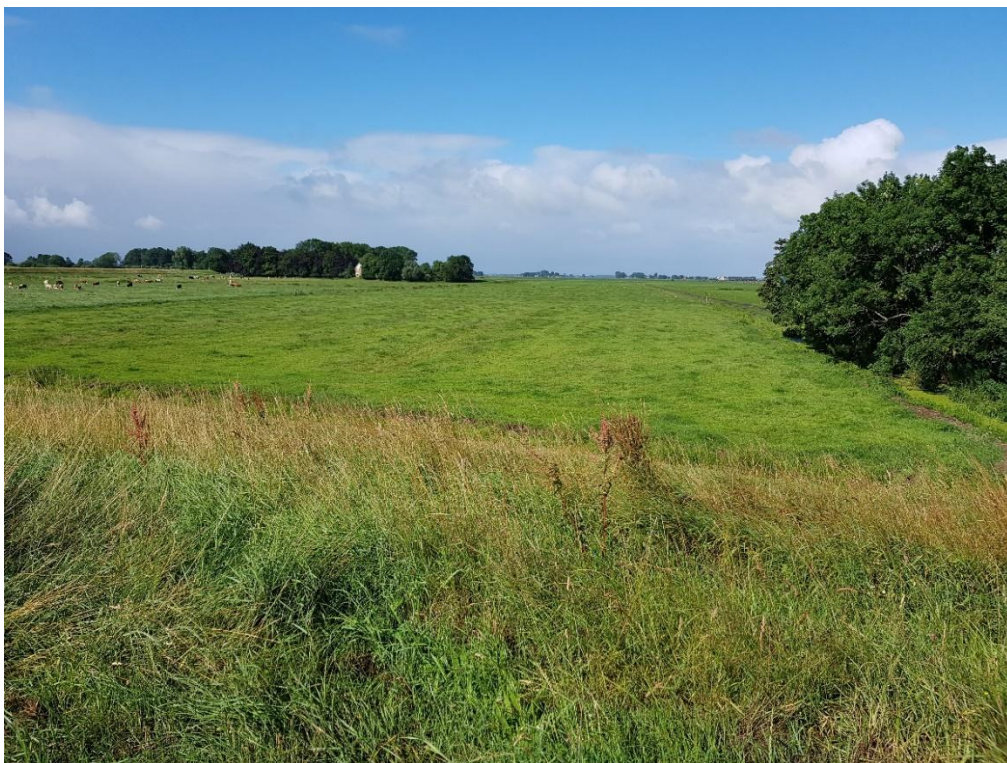
*Afbeelding 2-3 Foto genomen in zuidwestelijke richting vanaf het pad ter hoogte van Cellemuiden 37 (noordelijk plangebied).*

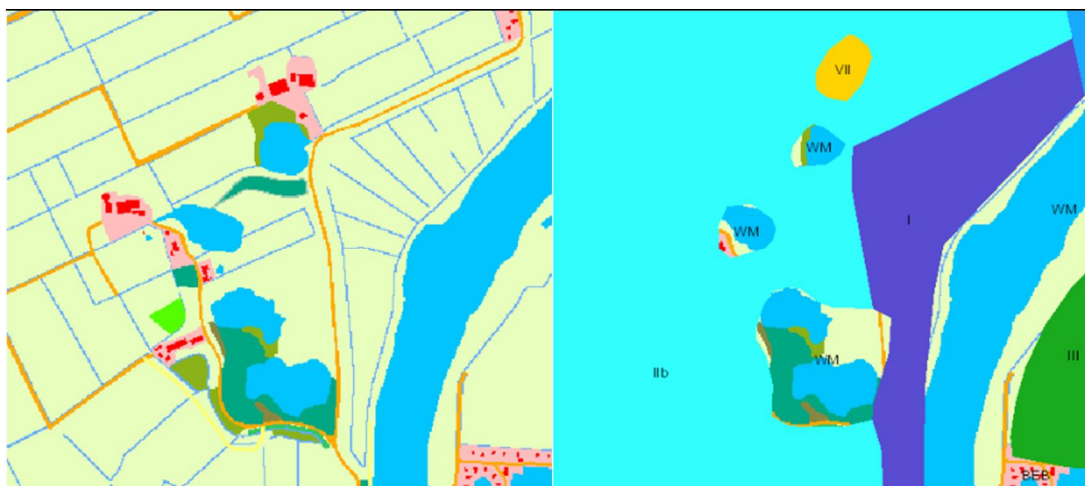
De freatische, ondiepe grondwaterstand op de locatie bedraagt op basis van de Grondwatertrappenkaart<sup>1</sup> circa tussen de 0,25 – 0,40 (GHG) en de 0,50 – 0,80 (GLG) m-mv (grondwatertrap IIb). De stromingsrichting van het freatische grondwater kan plaatselijk afwijken door de aanwezigheid van (gedempte) sloten, rioleringen en dergelijke in de directe omgeving.

Afbeelding 2-4 Grondwatertrappen (Bron: <http://maps.bodemdata.nl/bodemdatanl/index.jsp>)

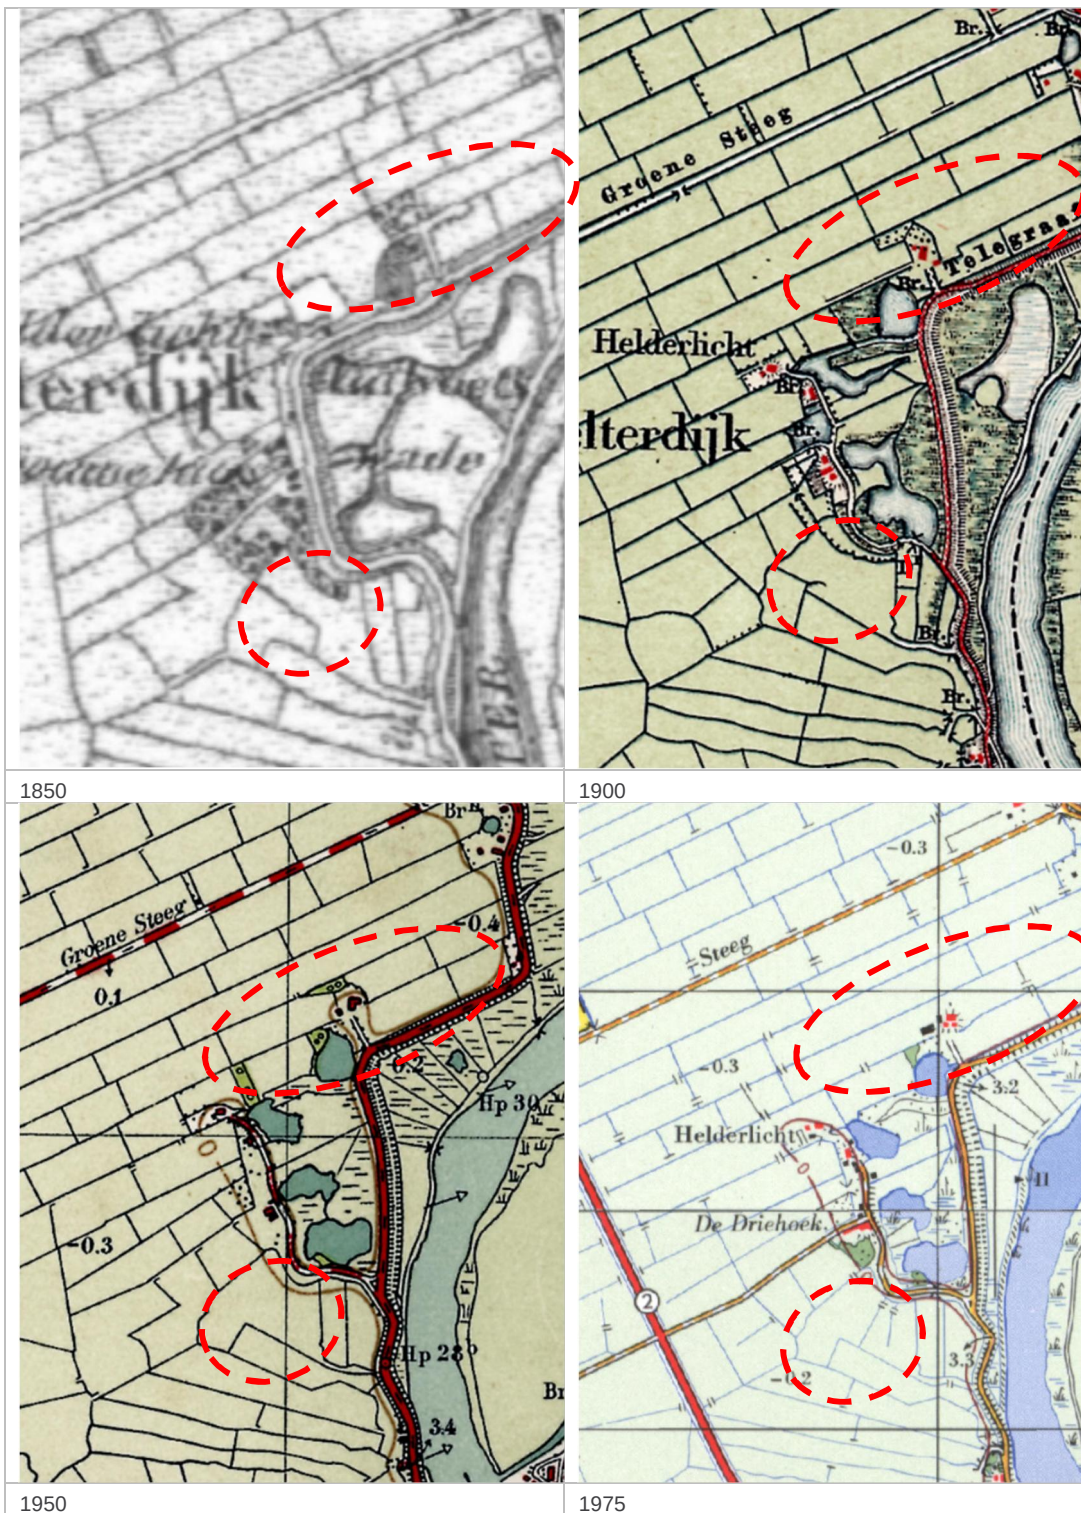
Afbeelding 2-5 Historische topografische kaarten

Uit historisch kaartmateriaal ([www.topotijdreis.nl](http://www.topotijdreis.nl)) is op te maken dat er diverse (voormalige) watergangen op de verschillende onderzoekslocaties aanwezig zijn. In het noordelijke gebied zijn enkele watergangen in de loop der jaren gewijzigd. Met name in het zuidelijk plangebied is er sprake van slootdempingen.

De AHN en historisch kaartmateriaal is beoordeeld om vast te stellen of er sprake is van ophogingen en/of te verwachten bodemvreemde lagen. Het huidige dijklichaam (Cellemuiden) is duidelijk zichtbaar op de hoogtekaarten. In het verleden heeft de dijk verder naar het westen gelegen waar nu een doodlopende weg is (De Driehoek), die nog altijd iets verhoogd is ten opzichte van de omgeving. Bij dijkonderhoud (reparaties / ophogingen etc.) in het verleden is mogelijk bodemvreemd en verontreinig(en)d materiaal toegepast.

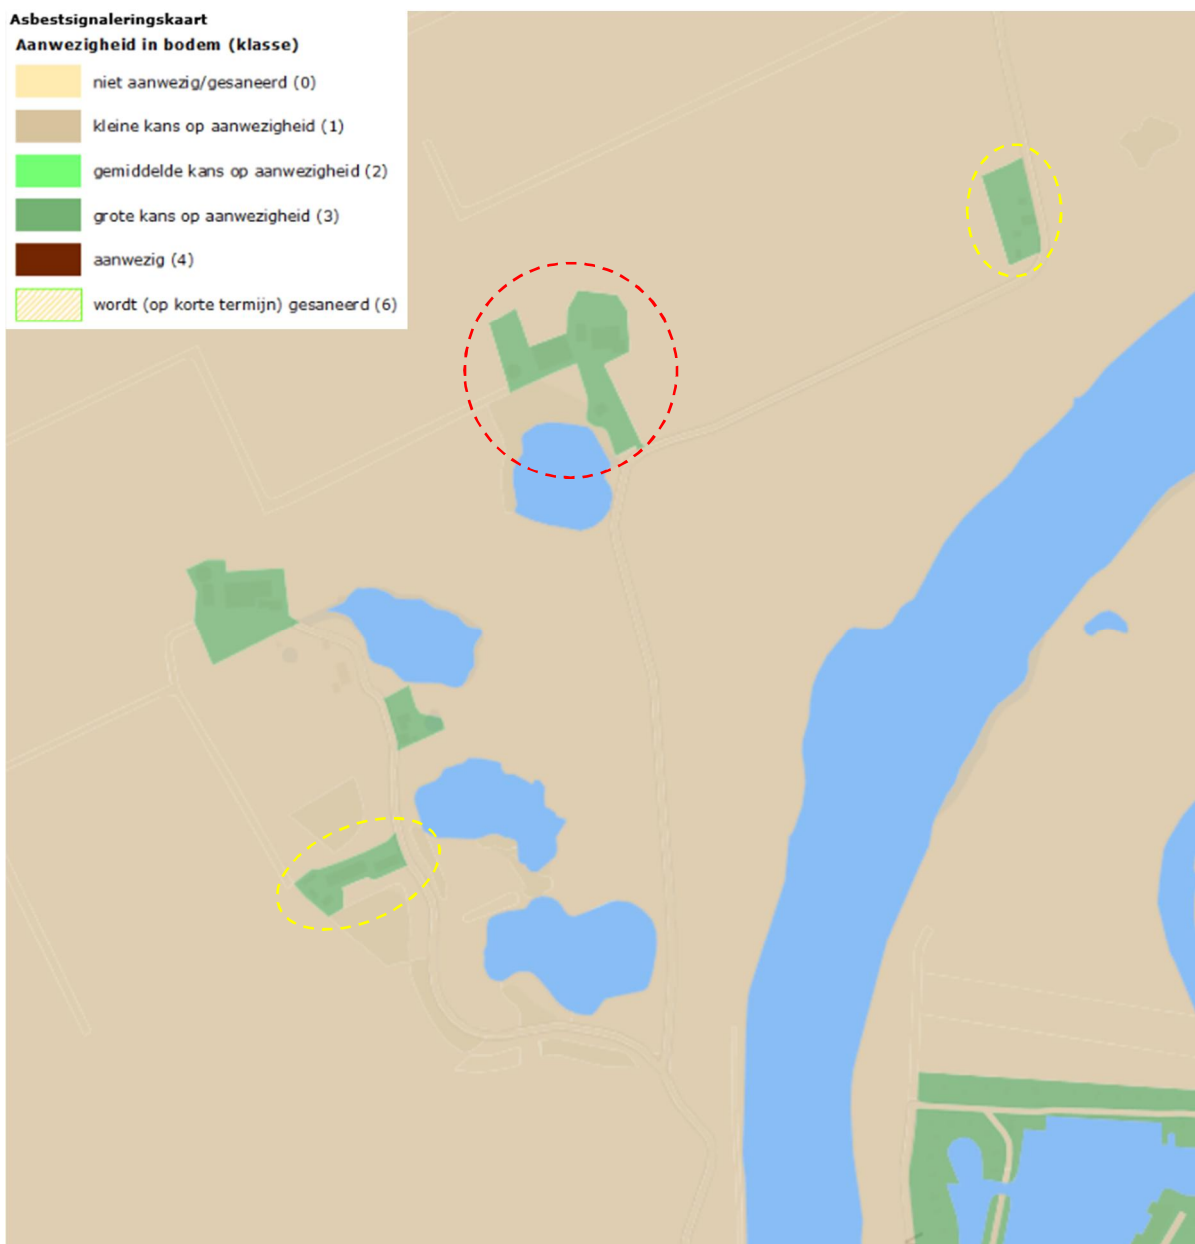
Volgens de asbestkansenkaart van provincie Overijssel is de onderzoekslocatie grotendeels gelegen binnen een zone waarbinnen een kleine kans op aanwezigheid van asbest is. Echter, lokaal is er grote kans op de aanwezigheid van asbest. Ter plaatse van het erf aan de oostzijde, het erf aan de noordzijde van de Driehoek en het erf (Cellemuiden 41) te midden van het noordelijk plangebied, is er grote kans op de aanwezigheid van asbest.

*Afbeelding 2-7 Detailuitsnede van de asbestkansenkaart van Provincie Overijssel. Locaties binnen de gele cirkels zijn aangrenzend aan het plangebied gelegen. De locatie binnen de rode cirkel is in het plangebied gelegen.*

Er is in voorgaande onderzoeken geen specifiek onderzoek uitgevoerd naar de aanwezigheid van asbest in het gebied. Op basis van de asbestkansenkaart is de kans op aanwezigheid van asbest ter plaatse van de weilandpercelen klein. Wel dient er rekening mee te worden gehouden dat oude dammen mogelijk asbesthoudend zijn. Daarnaast is van het erf aan de Cellemuiden 41 bekend dat er asbesthoudende materialen aanwezig zijn in de aanwezige schuur. Indien dit pand gesloopt wordt, dient dit te worden gedaan door een gecertificeerd asbestverwijderingsbedrijf. Er wordt geadviseerd na de sloop een asbest-onderzoek conform NEN5707 uit te voeren om gezondheidsrisico's door asbest uit te kunnen sluiten.

Uit het vooronderzoek blijkt dat er een aantal belemmeringen voor de gebiedsontwikkeling van agrarisch terrein tot woningbouw is. Er wordt geadviseerd een actualiserend bodemonderzoek uit te voeren en onderzoek uit te voeren om vast te stellen of er sprake is van plaatselijke asbestverontreiniging.

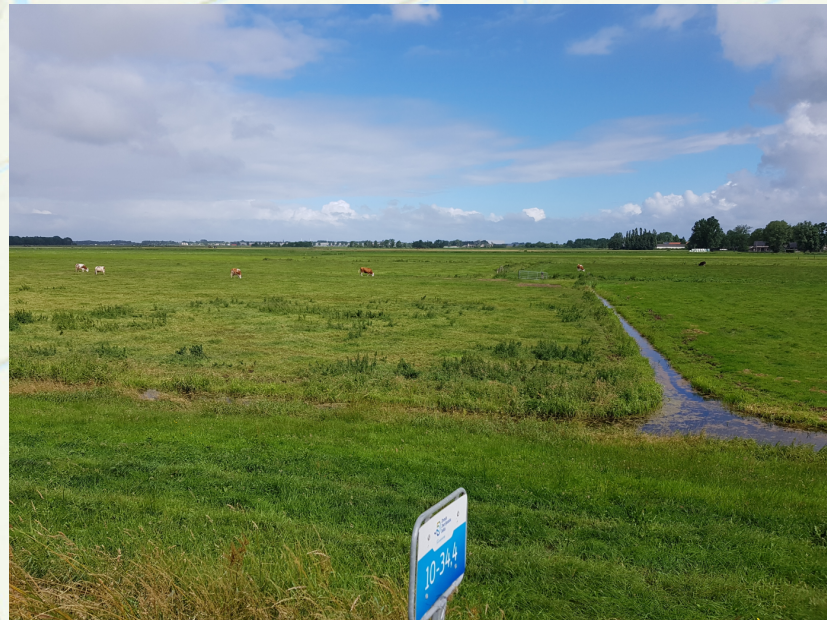
asbest rond het erf

mogelijke locatie  
oude woning
