## RAPPORT

### Verkennd bodem- en asbestonderzoek Topweg 1 te Genemuiden

**Projectnummer** : 23KL224

**Datum** : 21 september 2023

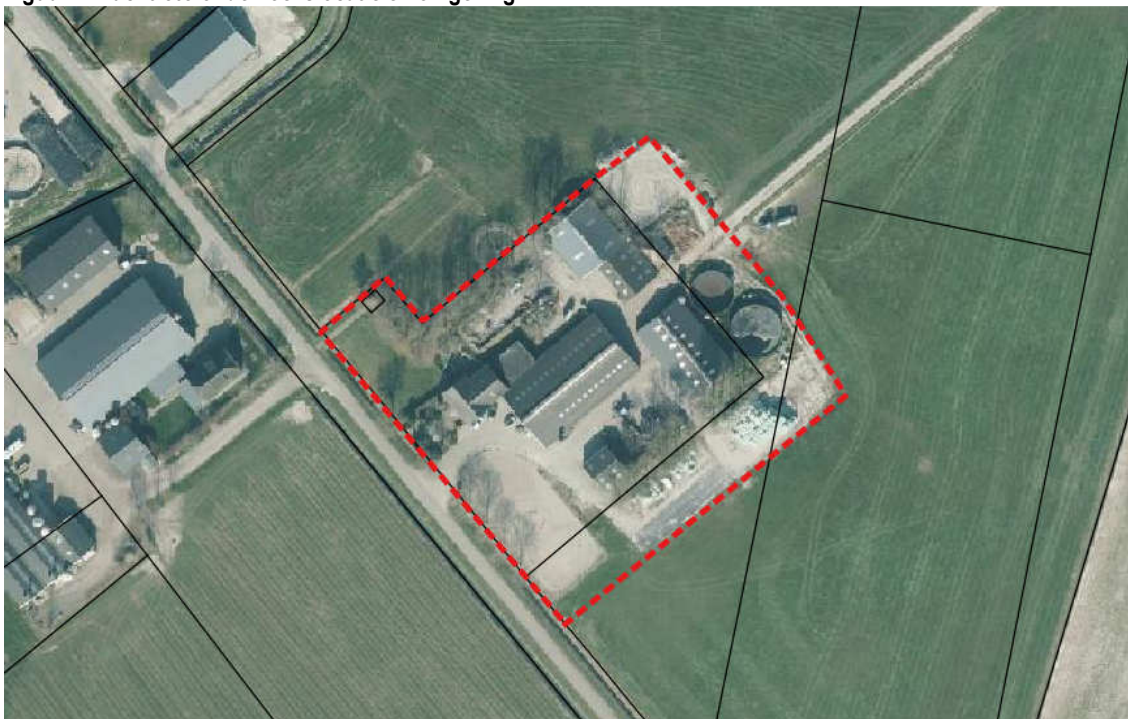
**Figuur 1: Luchtfoto onderzoekslocatie en omgeving**

De omgeving van de onderzoekslocatie betreft voornamelijk bouw- en /of weilanden (agrarisch gebied).

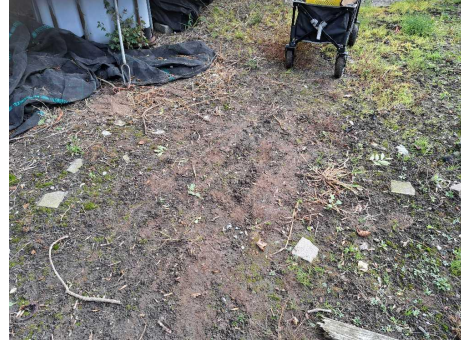
meetpunt 023  
498091469

**023**
