VERKENNEND BODEMONDERZOEK

DE FENNE

TE SIBRANDABUORREN

# Rapportage verkennend bodemonderzoek

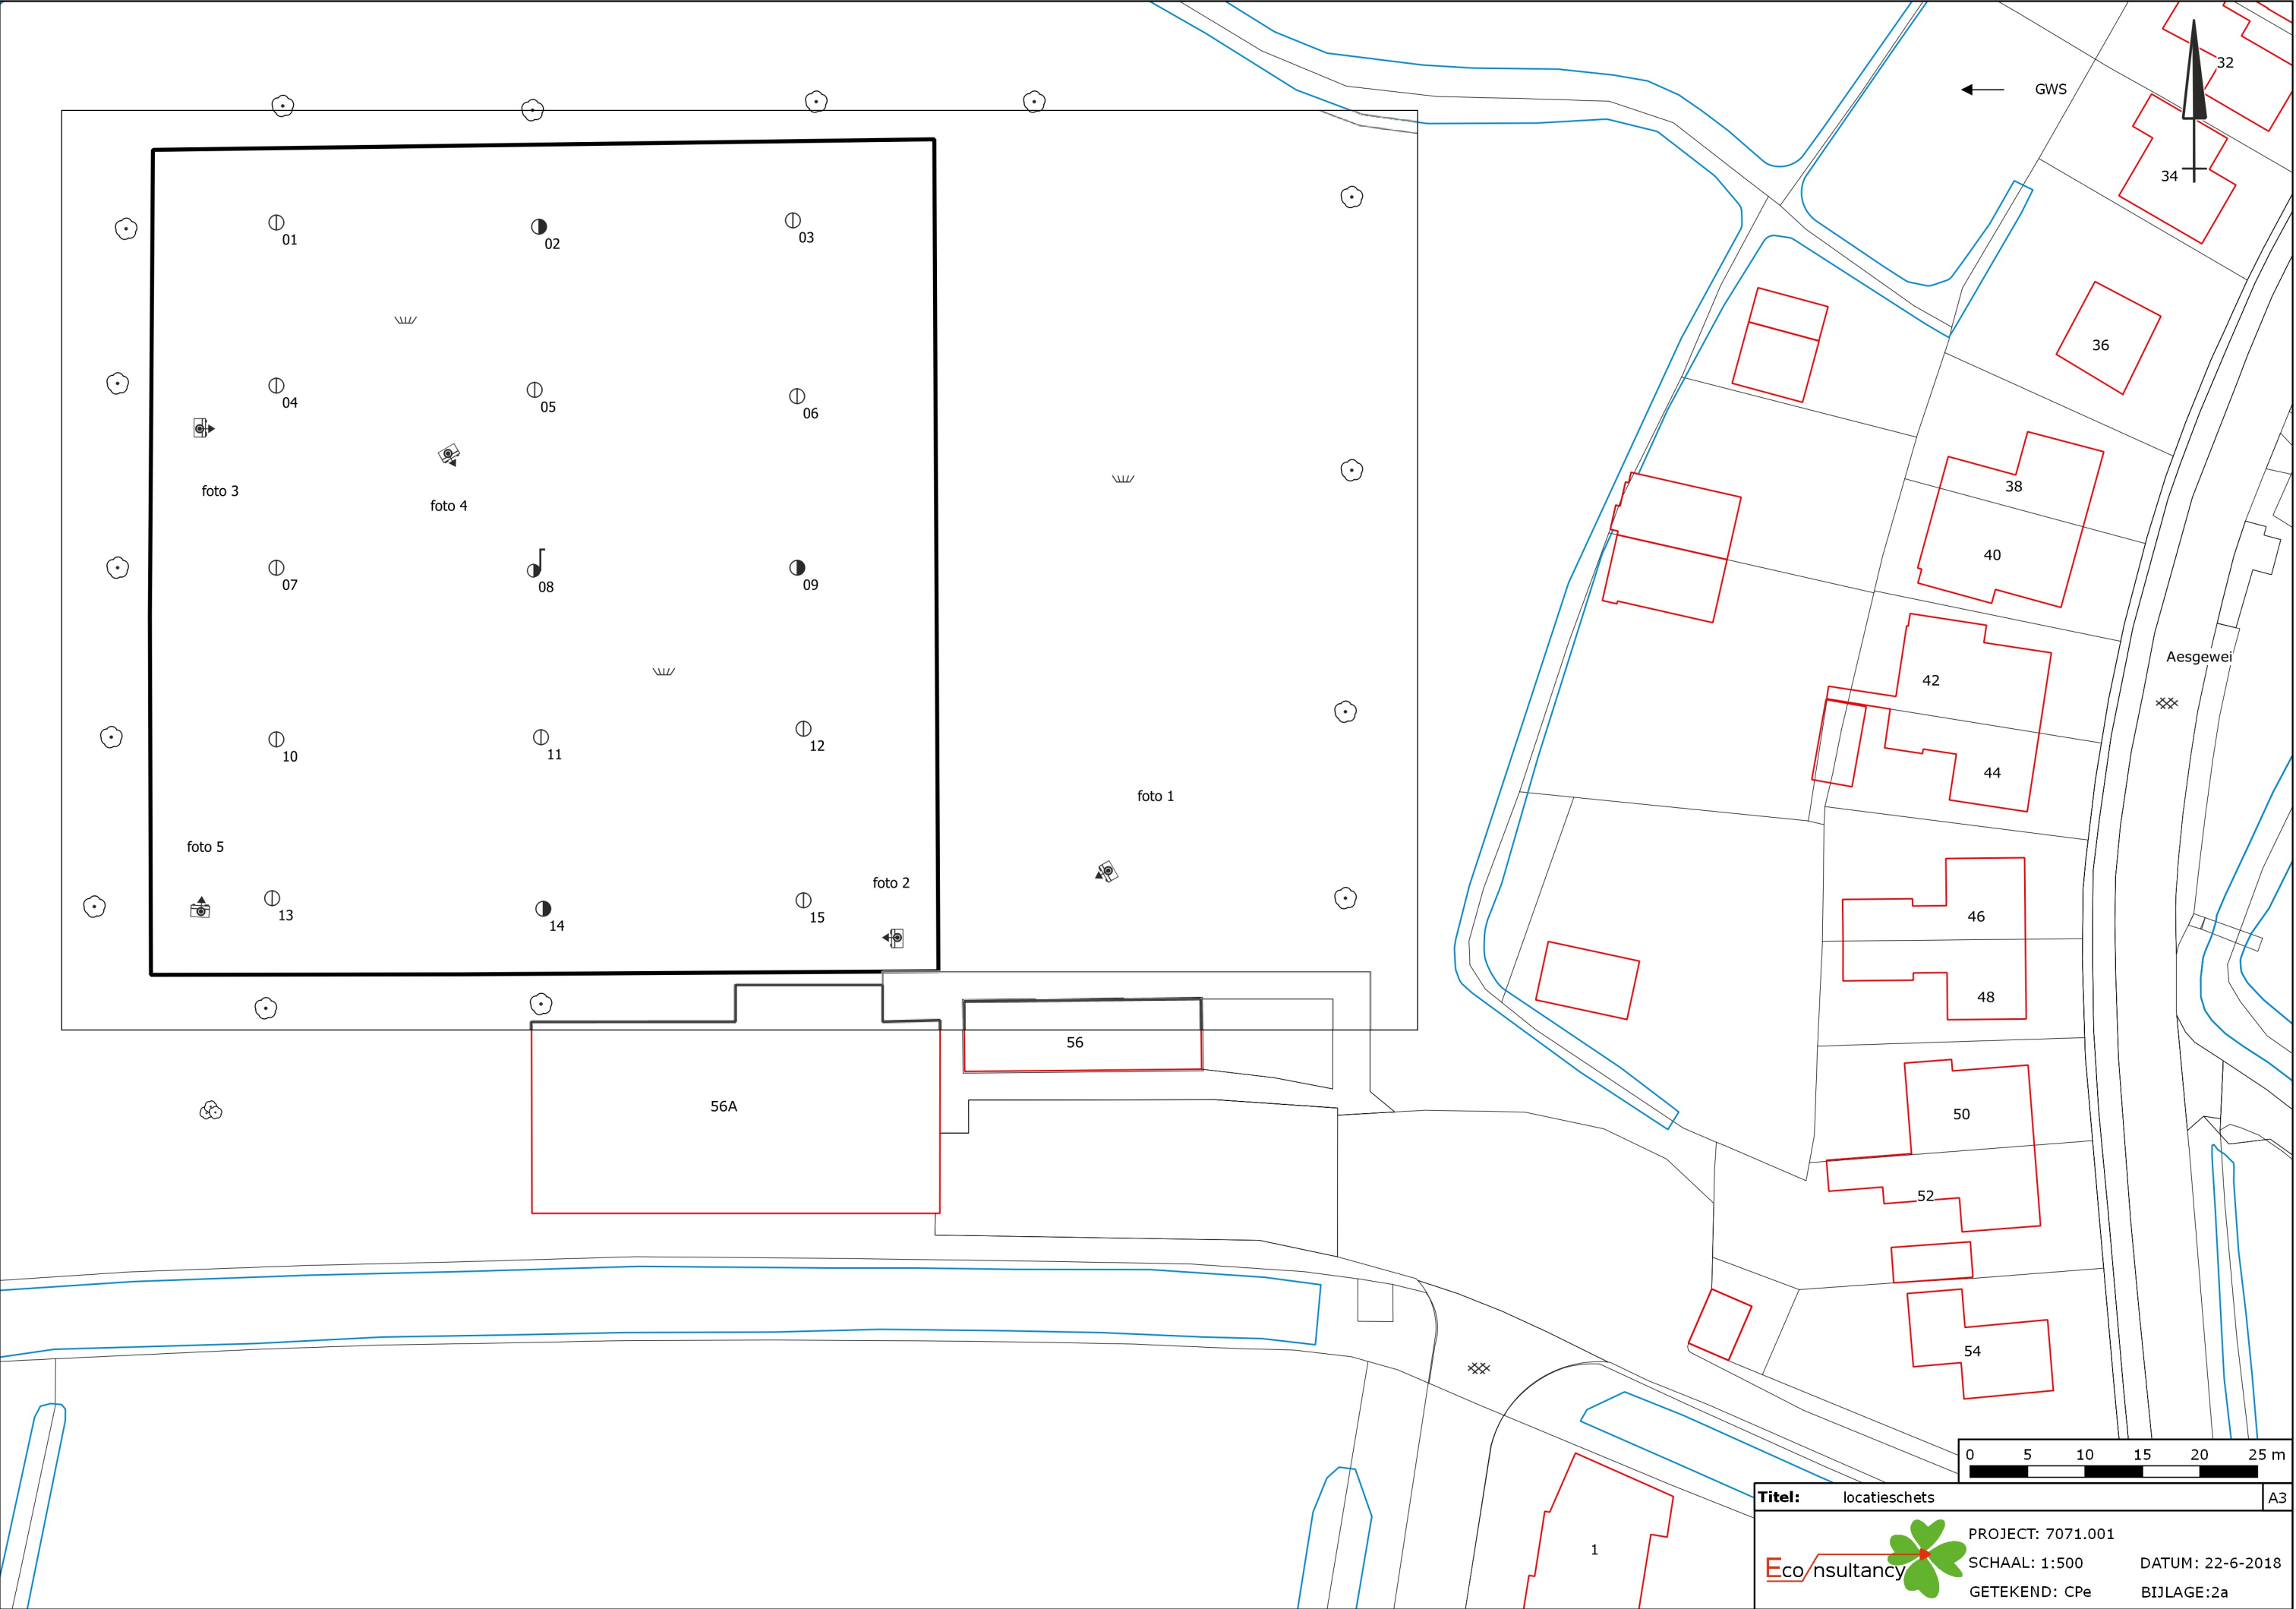
In bijlage 2a is de huidige situatie op een locatieschets weergegeven. Bijlage 2b bevat enkele foto's van de onderzoekslocatie.

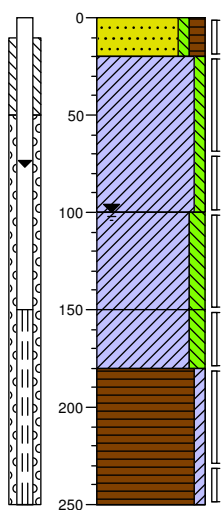
**Boring: 08**

| 0 | gras |
| 20 | Zand, matig fijn, zwak siltig, matig humeus, sterk gleyhoudend, roodbruin, Edelmanboor |
