# Verkennd bodemonderzoek

**Locatie aan Het Perk te Sneek (kadastraal  
perceel gemeente Sneek, sectie C, nr 4022)**

projectnummer 414566  
definitief revisie 00  
26 januari 2017

Friso Bouwgroep  
Postbus 49  
8600 AA Sneek

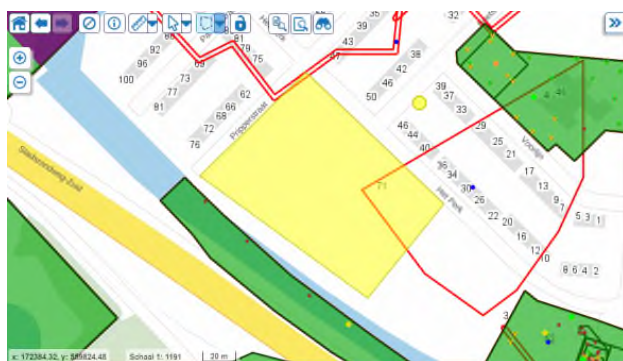
Figuur 1: kaart bodeminformatiesysteem (Nazca-i)

Hieruit blijkt dat ter plaatse van de noordelijke 'punt' van de locatie sprake is van een gedempte sloot. Ter plaatse van het oostelijke deel is sprake van een voormalige erfverharding (volgens Nazca-i naar voren gekomen uit een luchtfoto uit 1970). Verder zijn er in het bodeminformatiesysteem geen bijzonderheden naar voren gekomen.

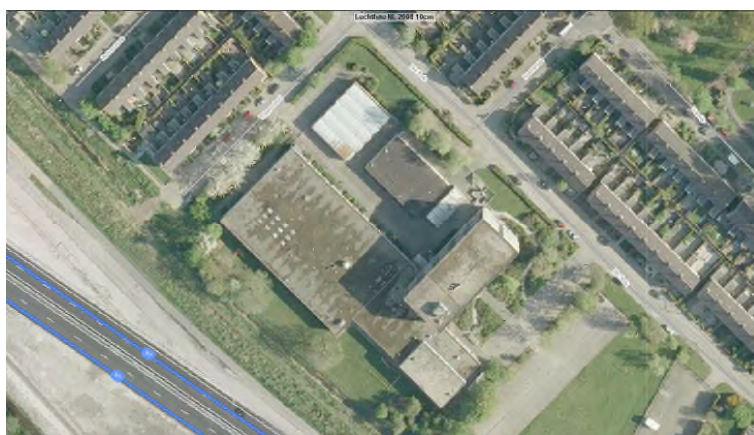
Foto 2008

Op de foto van 2008 is het voormalige schoolgebouw nog aanwezig. In 2009 heeft de sloop reeds plaatsgevonden. In 2015 is op het westelijke deel van de locatie sprake van een gronddepot.

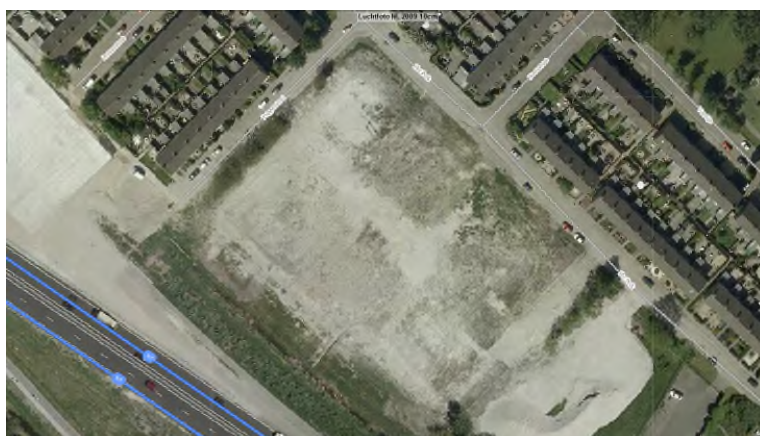
Foto 2009

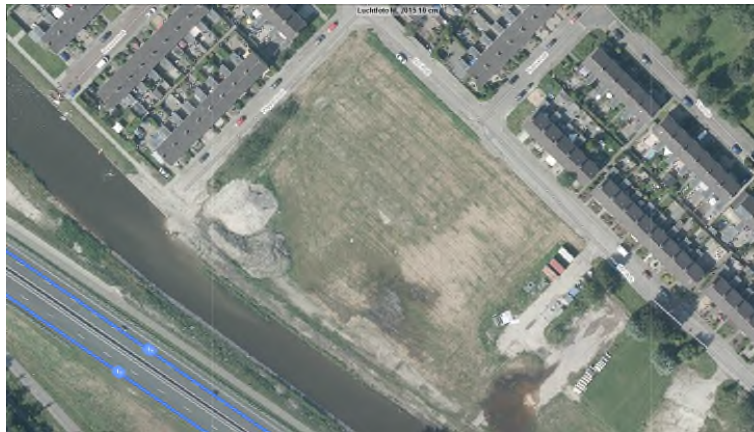
Foto 2015

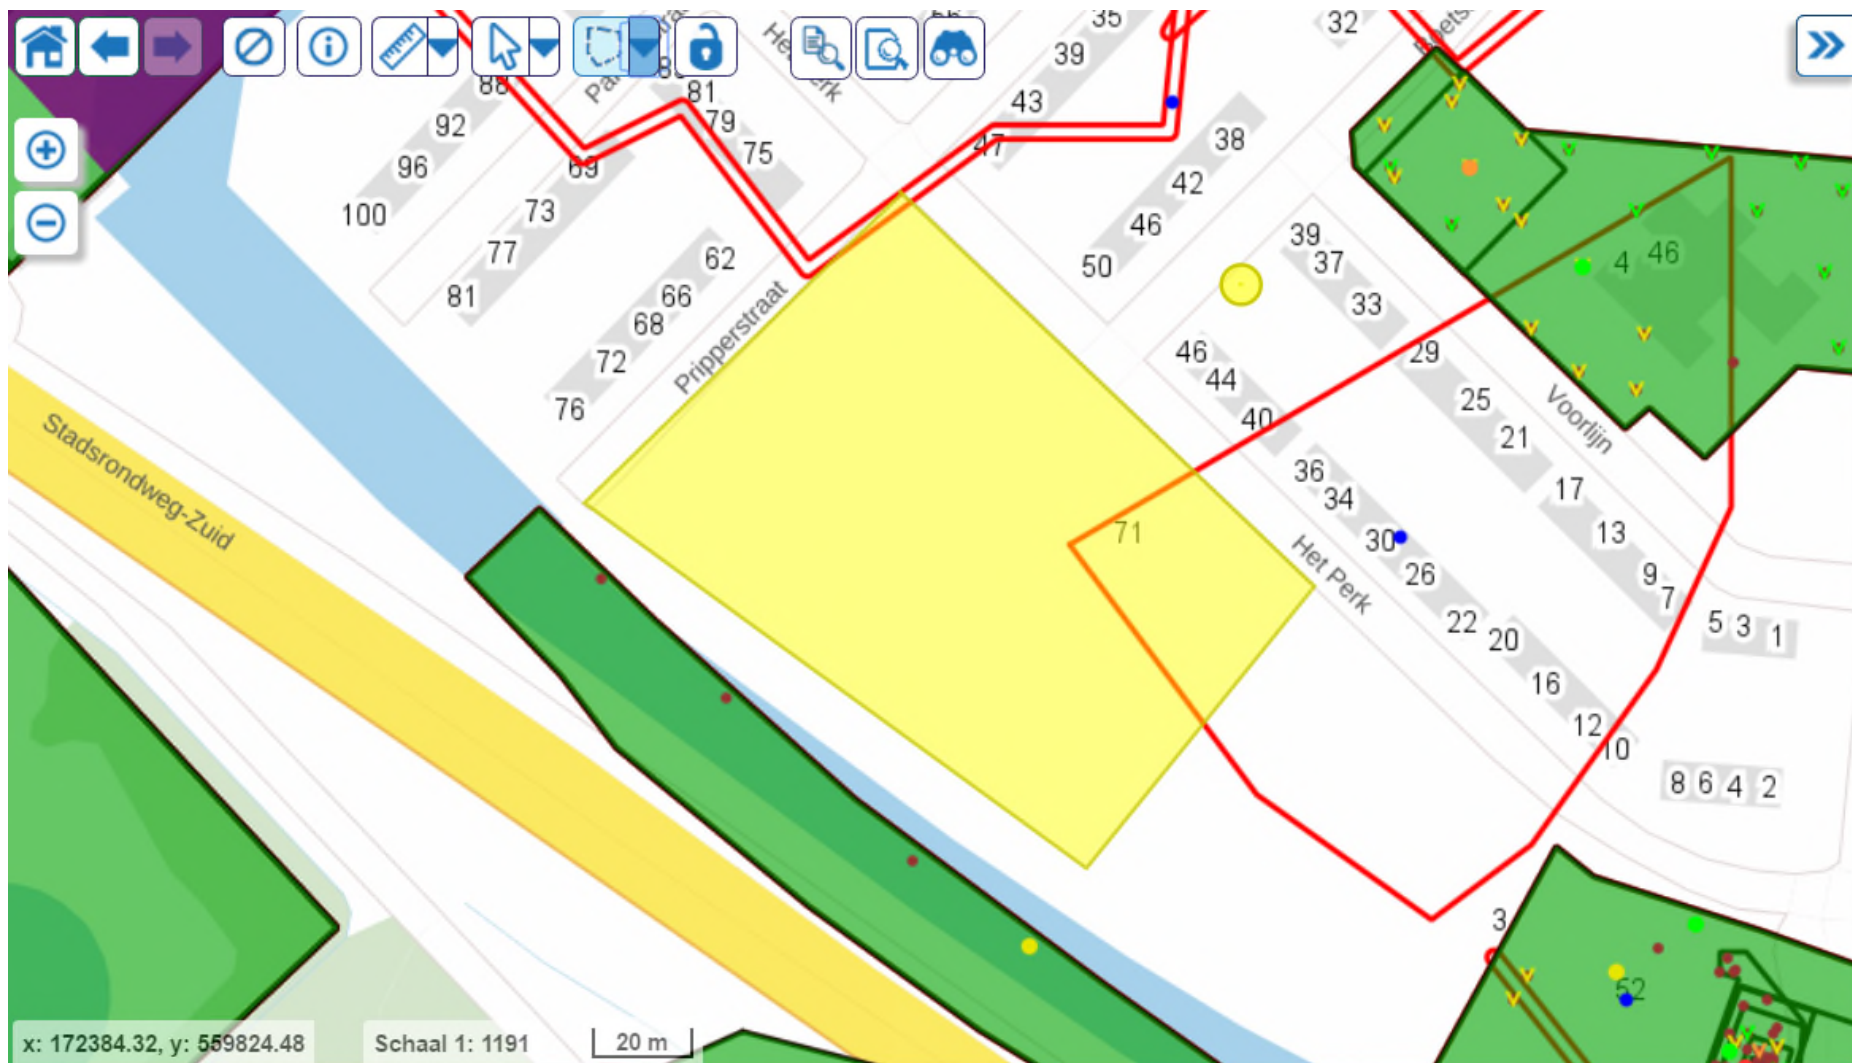
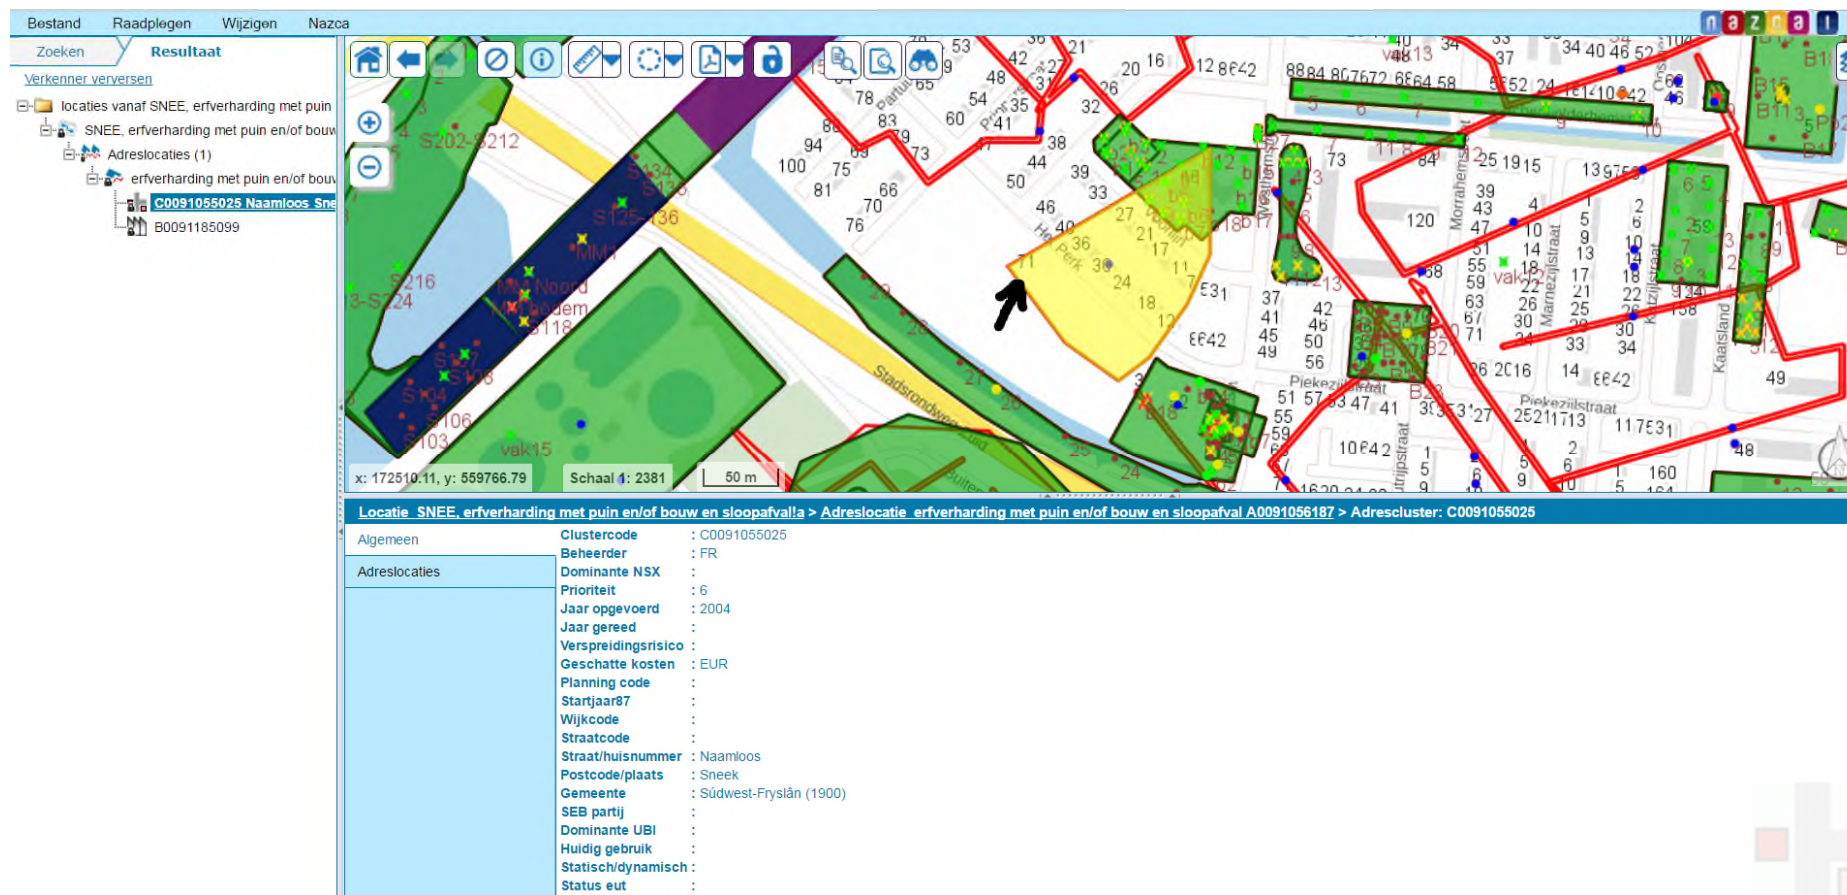
Locatie SNEE, erfverharding met puin en/of bouw en sloopafval!a > Adreslocatie erfverharding met puin en/of bouw en sloopafval A0091056187 > Bedrijfbron: B0091185099

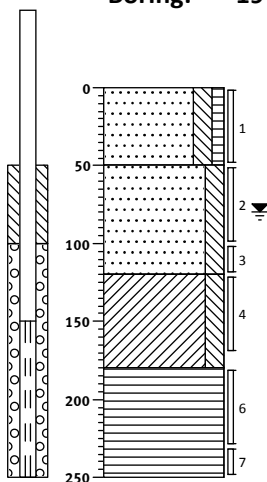
**Boring: 19**

0  
gras  
Zand, zeer fijn, matig siltig, zwak  
humeus, donker beigebruin,  
Edelmanboor  
50  
Zand, zeer fijn, matig siltig, sporen  
wortels, licht grijsbruin, Edelmanboor  
120  
Klei, matig siltig, sporen puin,  
donkergrijs, Edelmanboor  
180  
Veen, mineraalarm, neutraalbruin,  
Edelmanboor  
250
