## Reeuwijkse Poort 100-311 te Reeuwijk

Milieuhygiënisch vooronderzoek  
Verkennd milieukundig bodemonderzoek

Kenmerk                      A1383/BSC/rap1  
Datum                        24-09-2021

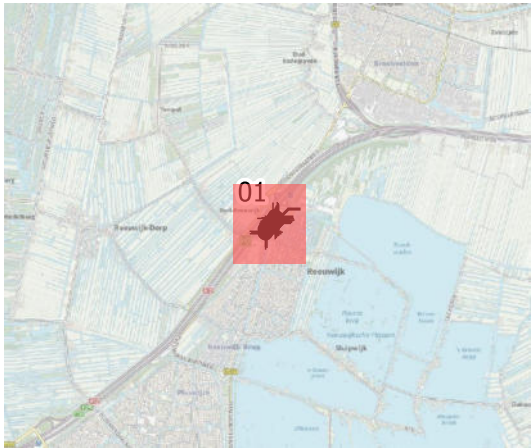
Bijlagennummer  
1.2

Legenda

- boring 1 à 2,0 m - mv.
- ✦ boring 3,0 m - mv.
- boring met peilbuis
- ▭ onderzoekslocatie
- ▭ verontreiniging PAK
- gedempte sloot / watergang

Omschrijving  
Verkennd bodemonderzoek
