**HISTORISCH (BODEM)ONDERZOEK**

**Meije 2  
Bodegraven**

kenmerk Waders Milieu BV: 25418201H

*datum rapport:* 18 augustus 2025

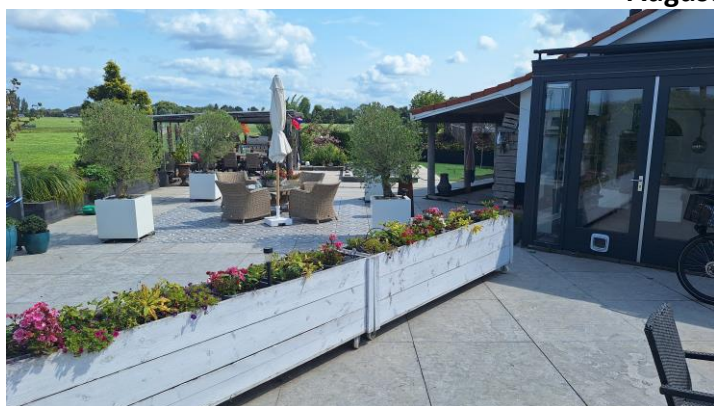
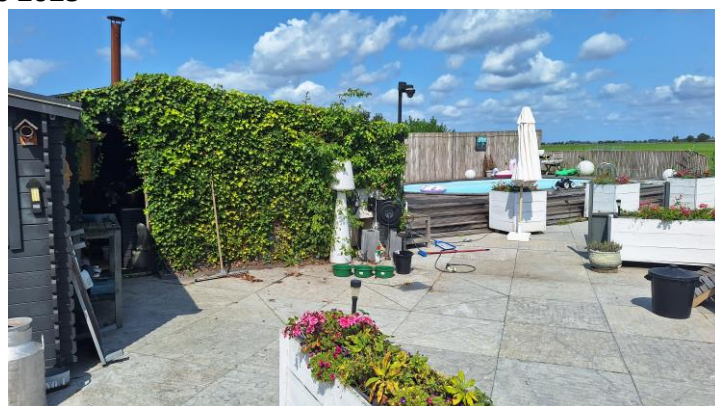
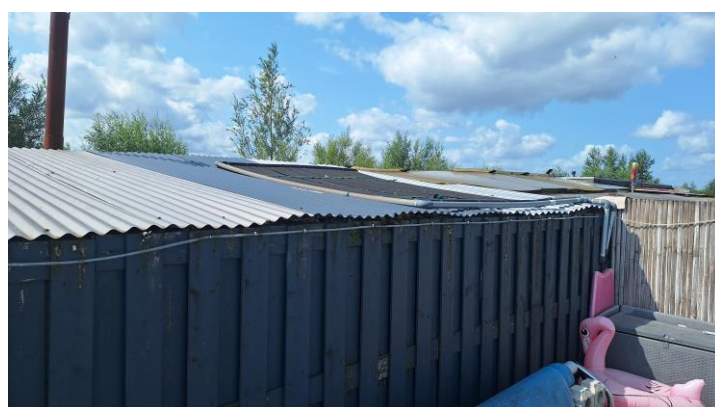
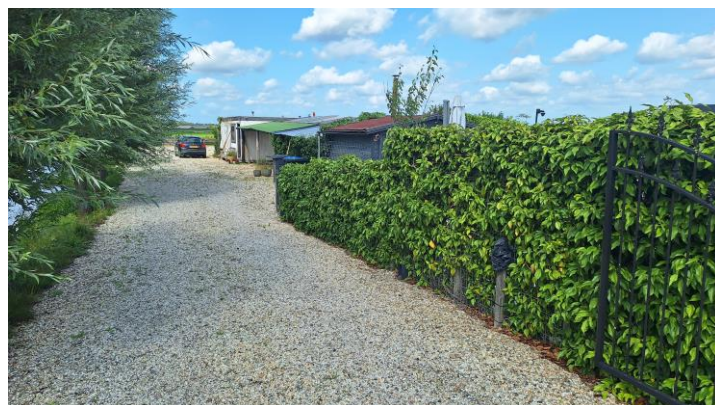
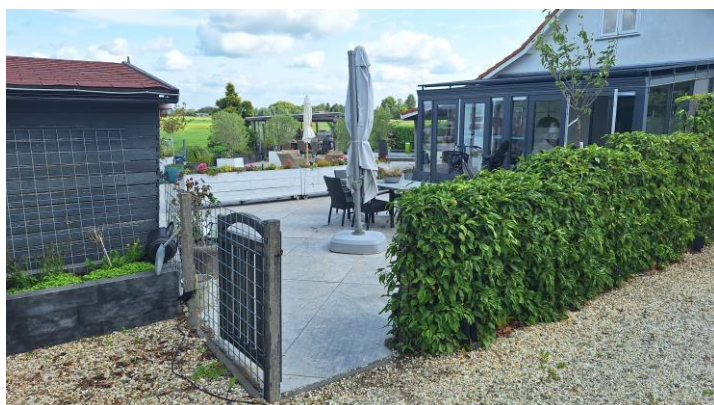
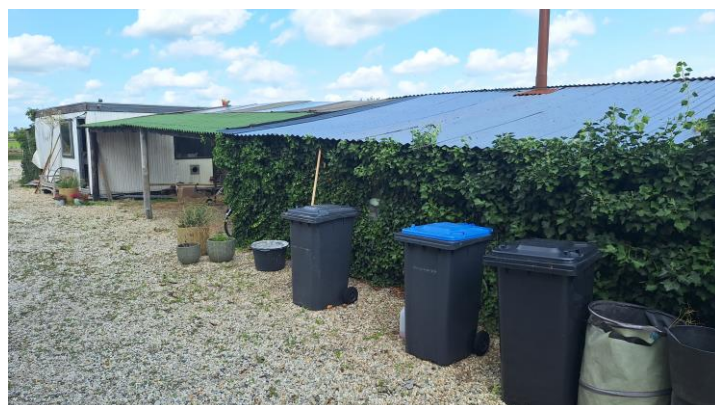
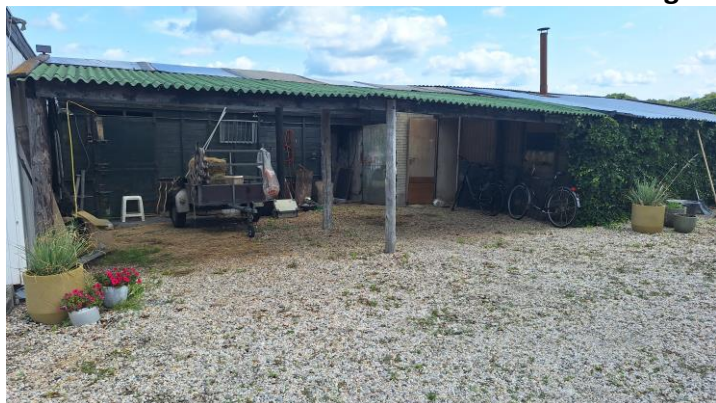
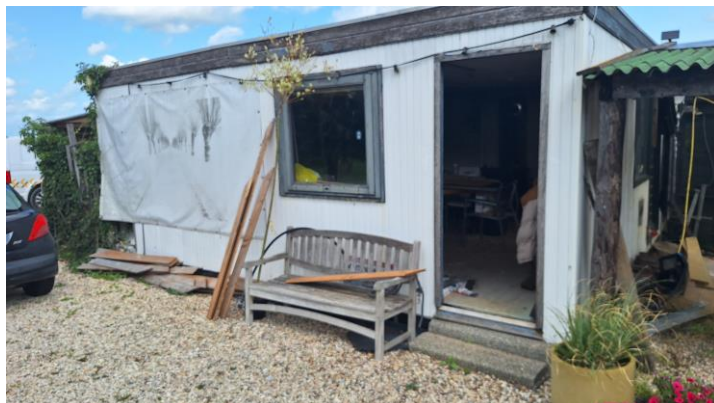
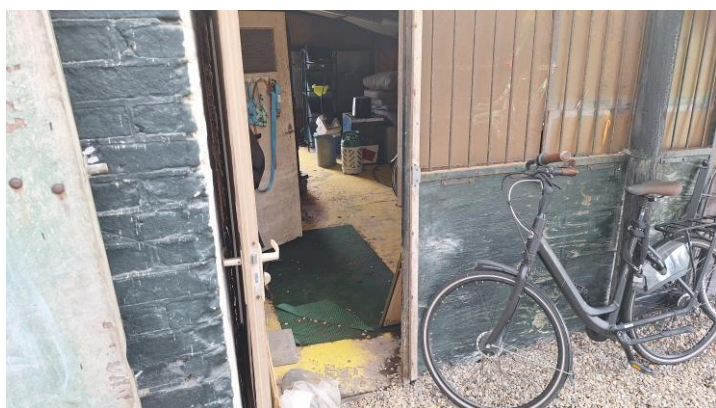
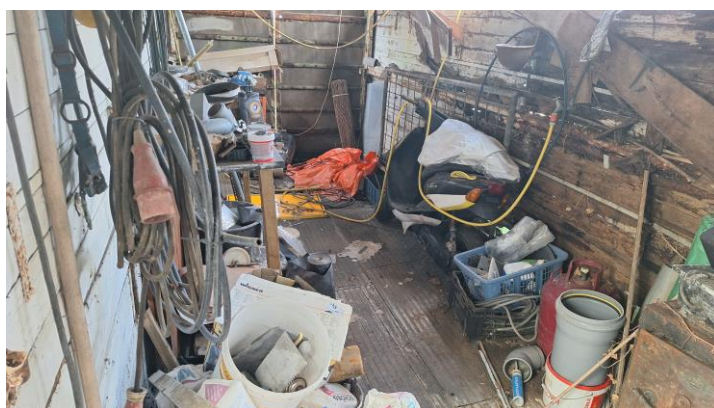
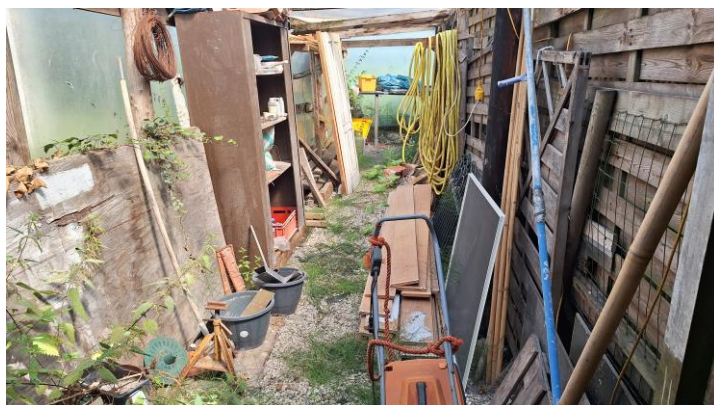
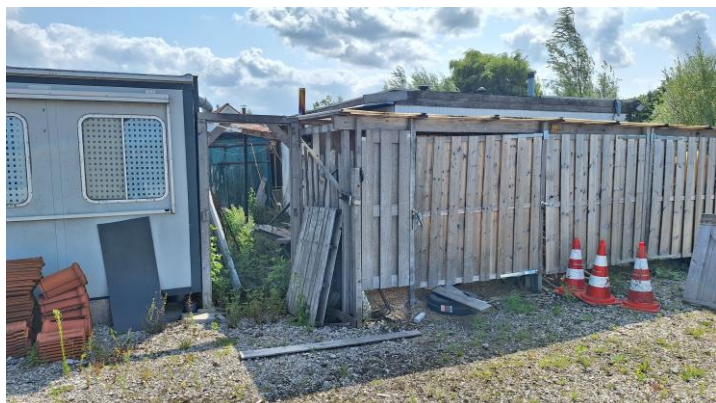
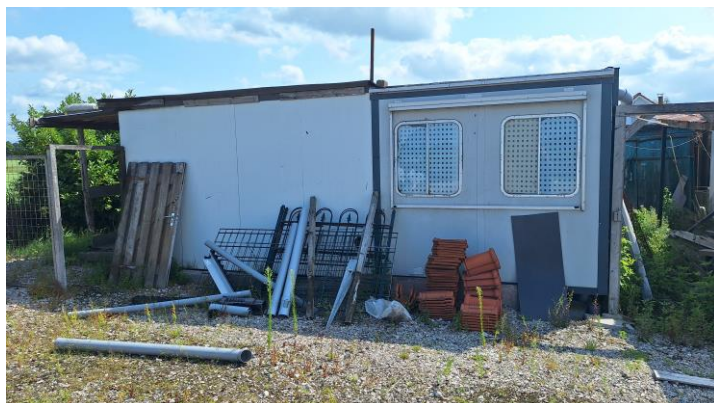
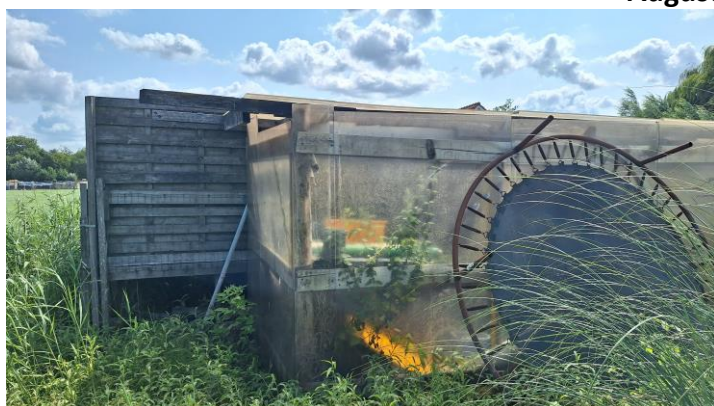
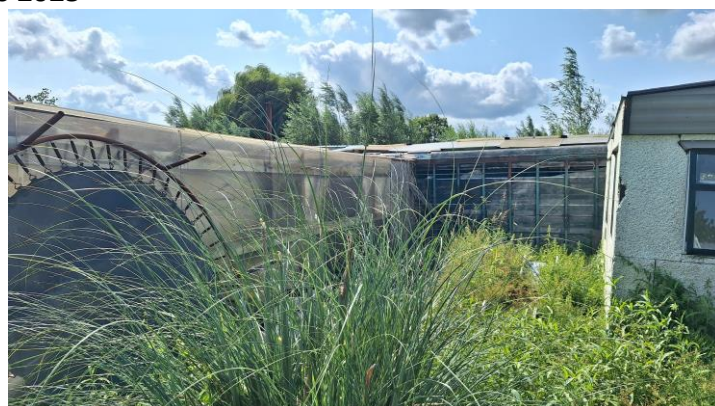
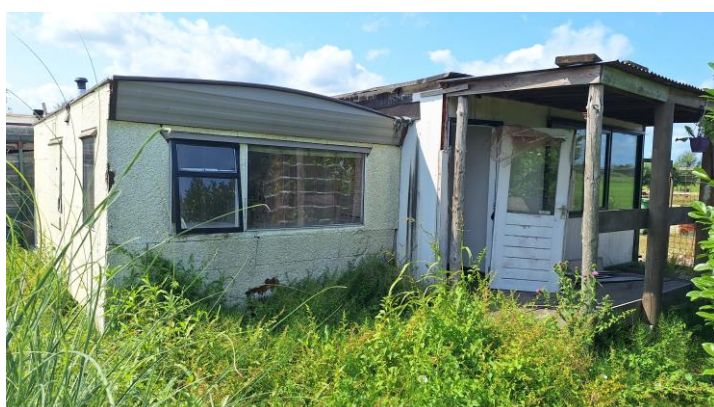
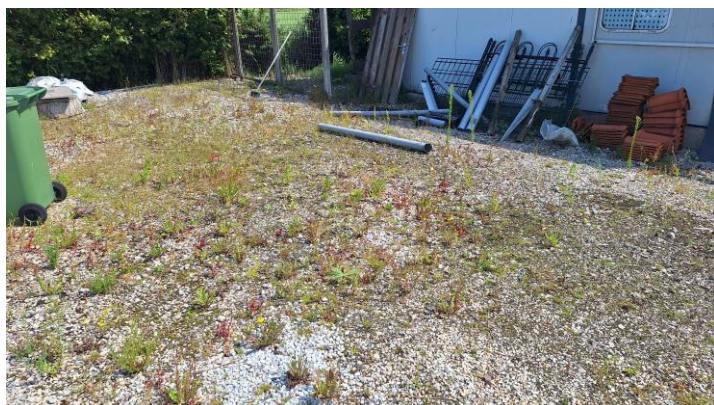
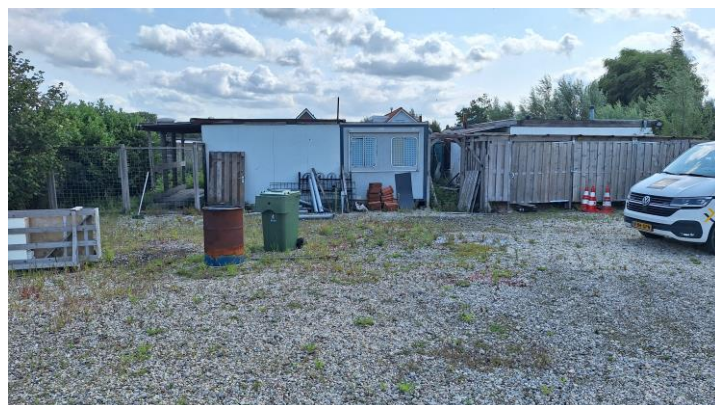
Op 6 augustus 2025 is Meije 2 geïnspecteerd met daarbij speciale aandacht voor de bouwlocatie. In bijlage 1 zijn de hierbij genomen foto's opgenomen.

Op Meije 2 is zijn een woning en meerdere schuren aanwezig. Het buitenterrein is voorzien van grind-, puin en tegelverharding. Voor zover bekend zijn binnen beton en laminaatvloeren aanwezig. Tijdens de visuele inspectie van de locatie zijn geen bodembedreigende activiteiten aangetroffen.

Het geheel maakt een matig verzorgde indruk.

Op het maaiveld zijn geen asbestverdachte materialen waargenomen. De bebouwing is aan de buitenzijde niet voorzien van asbestverdachte materialen. Er is een verharding van gebroken puin aangetroffen, deze wordt als asbestverdacht aangemerkt. Echter wordt de verhardingslaag niet als bodem beschouwd.
