VOORONDERZOEK

OOSTERBROEKWEG

TE GRONSVELD

# Vooronderzoek Oosterbroekweg te Gronsveld in de gemeente Eijsden-Margraten

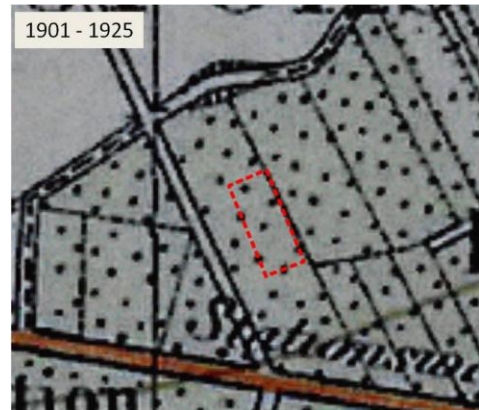
Volgens historisch kaartmateriaal uit de periode 1901 - heden was de locatie in gebruik als boomgaard. Op onderstaande afbeelding van een historische kaart is de onderzoekslocatie weergegeven.

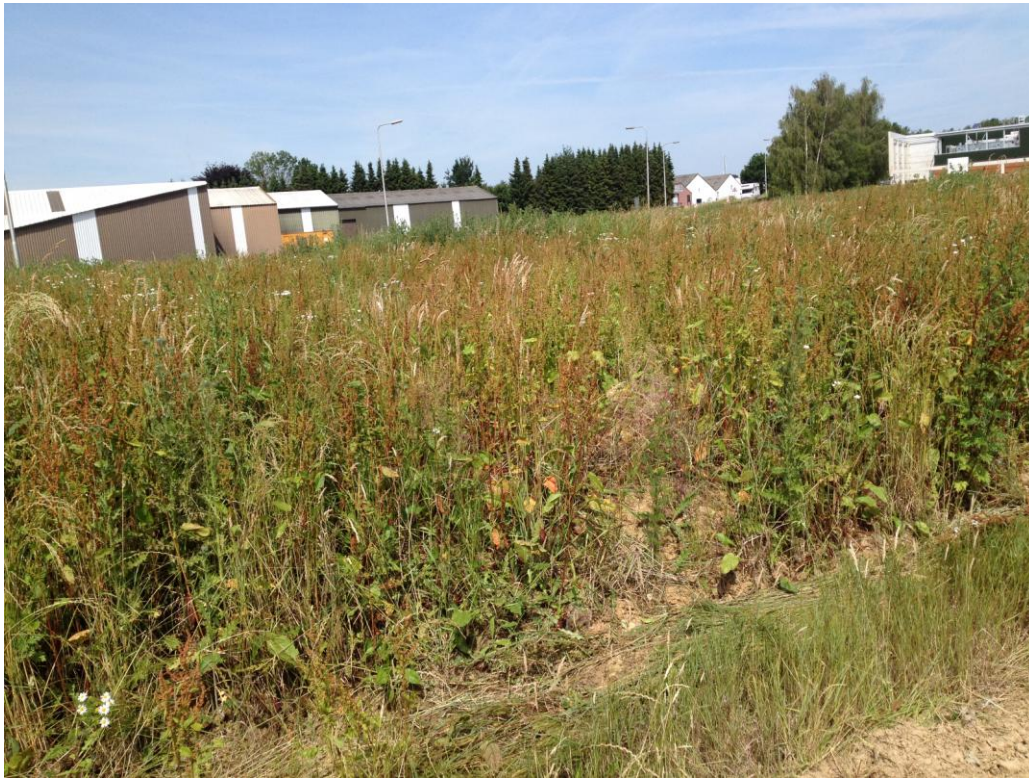
Foto 1.

De tijdens de terreininspectie aangetroffen situatie komt overeen met de locatiegegevens, zoals deze zijn opgenomen in hoofdstuk 4. Op de onderzoekslocatie zijn geen mogelijke bronnen voor een grond- en/of grondwaterverontreiniging aangetroffen.

Op het maaiveld zijn geen asbestverdachte materialen waargenomen.
