## **Historisch bodemonderzoek**

Bredeweg ong. te Banholt  
(gemeente Eijsden-Margraten)

Rapportnummer: E224144.003/HWO

Datum: 14 december 2022

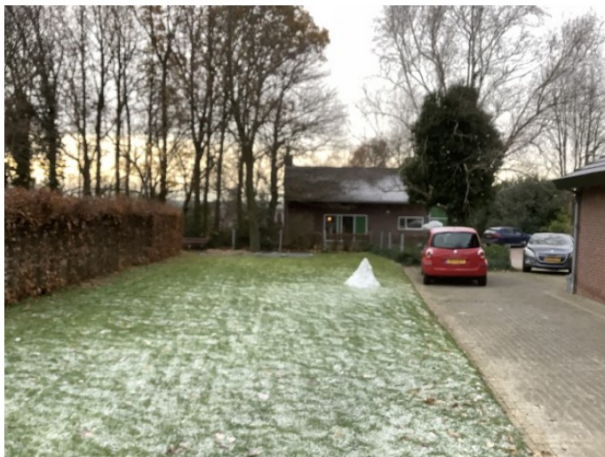
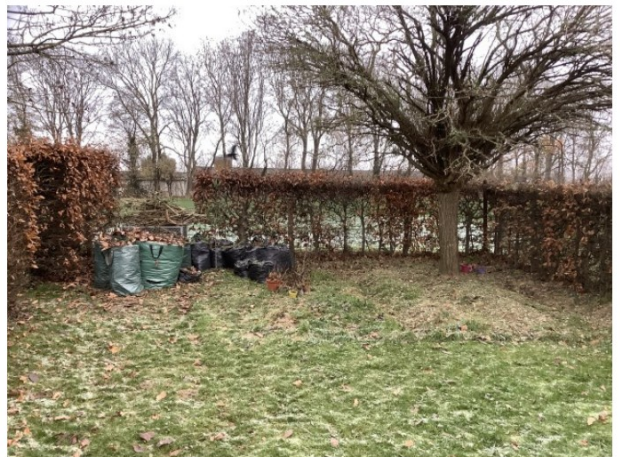
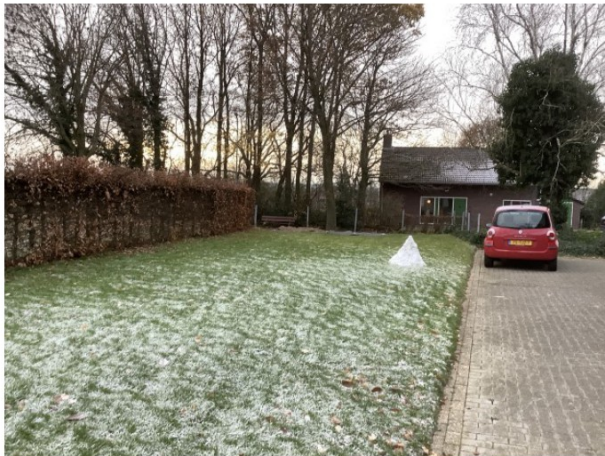
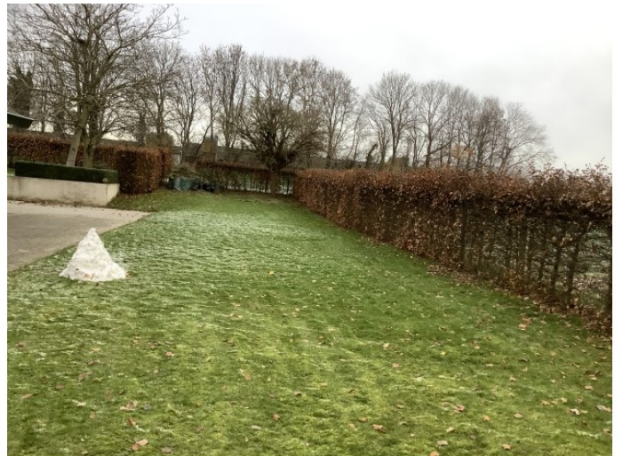
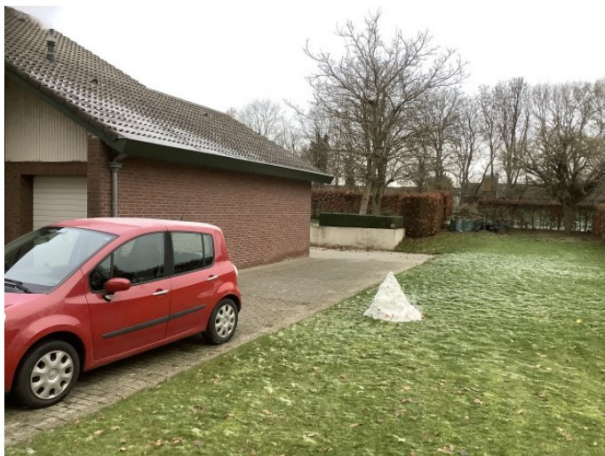
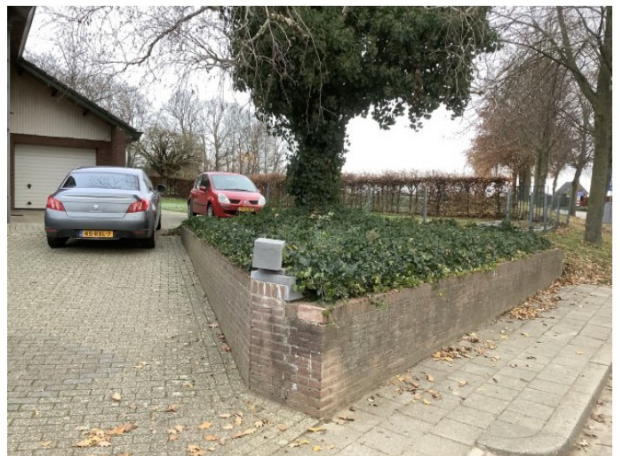
Het te onderzoeken terrein betreft een gazon c.q. grasveld. Aan het aardoppervlak van het terrein, zijn geen bodemvreemde materialen aangetroffen.

De onderzoekslocatie maakt een nette en opgeruimde indruk.
