## **Verkennend bodem- en asbestonderzoek**

Groot Welsden 72/72a  
te Margraten  
(gemeente Eijsden-Margraten)

Rapportnummer: E203588.011/HWO

Datum: 26 januari 2021

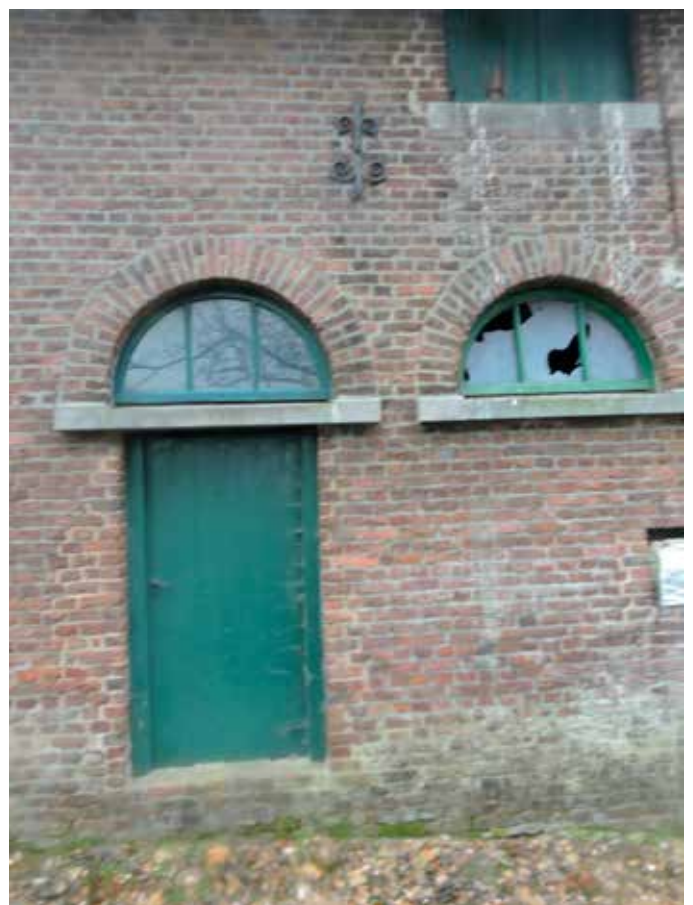
12. De deur is secundair, maar met behoud van de onderdorpel van het venster

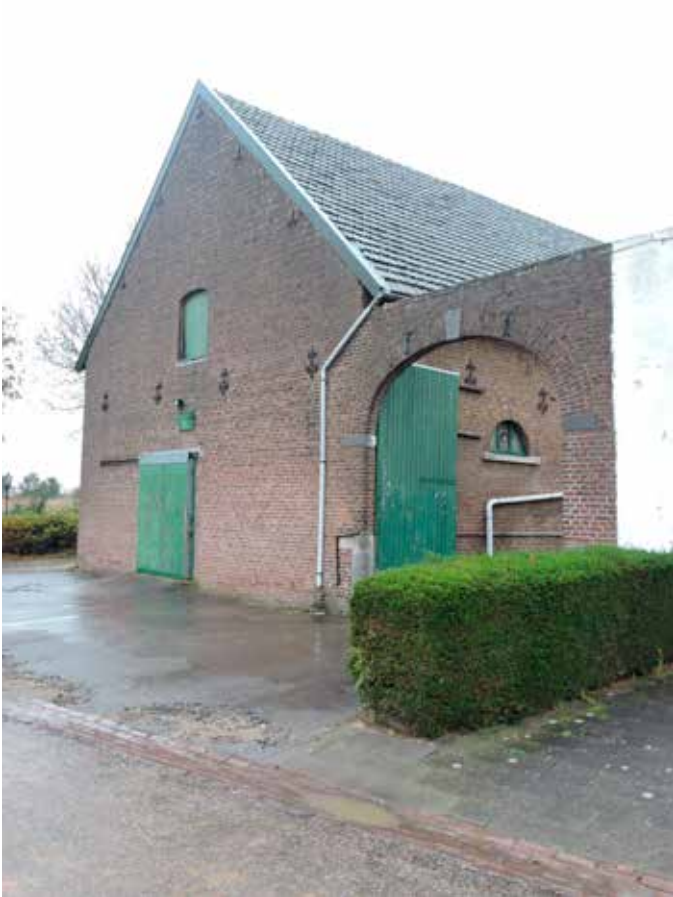
13. De topgevel aan de straat die in verband is gemetseld met de poort. Die is gedateerd in de sluitsteen, 1857. De vierkante poort is een vrij recente toevoeging

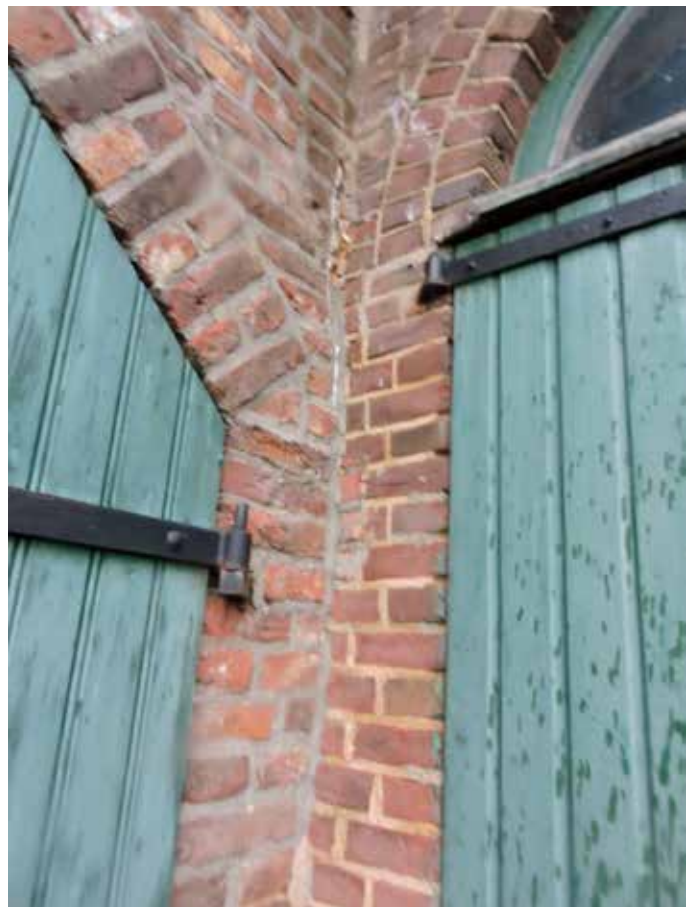
21. Detail van de aansluiting van de hoge stalvleugel met de vleugel uit 1857: de baksteenlagen lopen niet door, er heeft geen inkassing plaatsgevonden

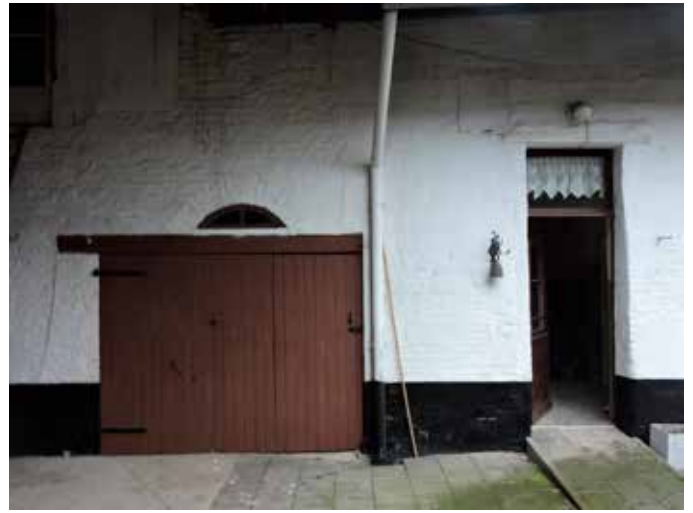
27. Het linker stuk van de woonhuisvleugel met ter plekke van de huidige brede deur de restanten van een oudere, lage en smalle deur, die naar een melkkamer leidde. De deur rechts is de 'werkdeur' naar het woonhuis

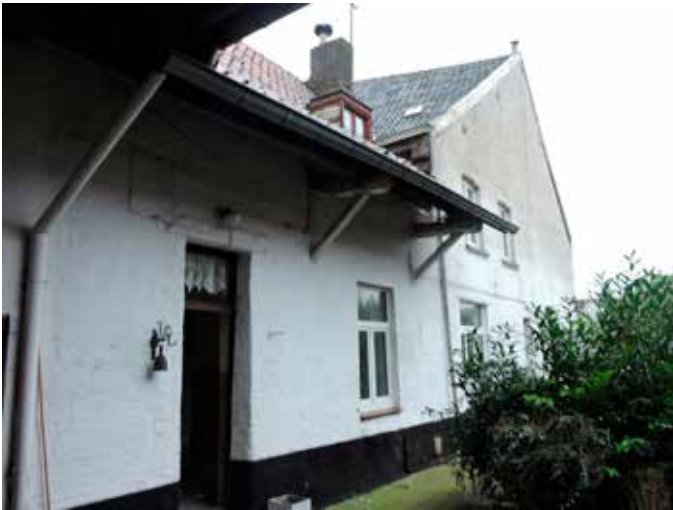
28. De woonhuis vleugel tot aan de straat. Het lage deel is deel van het oudste woonhuis, zij het met tal van wijzigingen, maar zet zich voort in het benedendeel van de kamer aan de straat, en is uitgevoerd in mergel

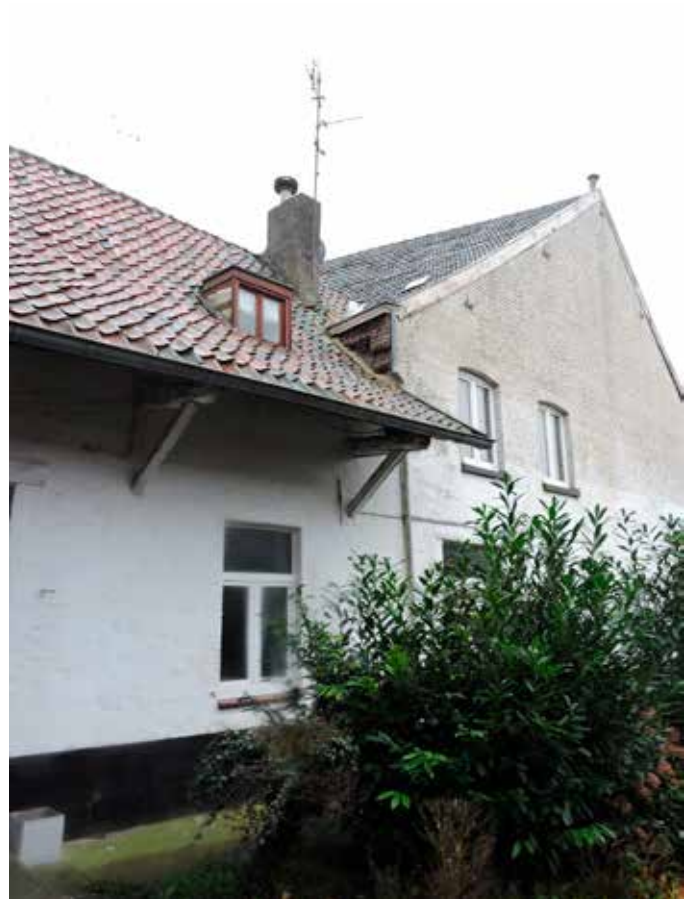
29. De aansluiting van de daken is enigszins problematisch

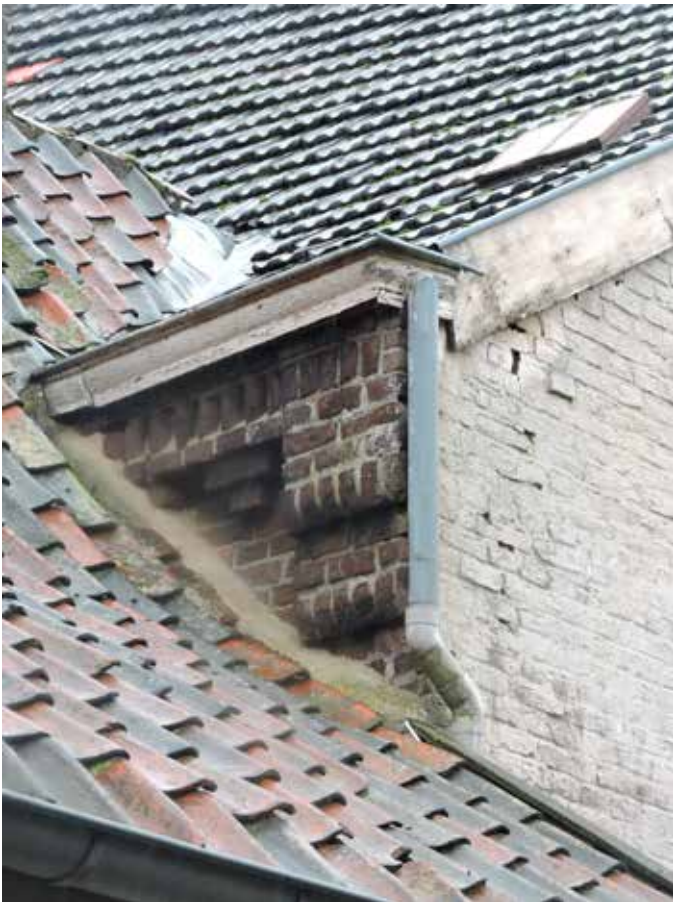
30. Bij de vernieuwbouw in 1911 is de sierlijst die aan de voorgevel is gemaakt ook bij het vrije stukje van de nieuwe achtergevel aangebracht. Door het een kwart slag draaien van de massa vanwege het bouwen van een verlengd huis naar rechts, met als gevolg een topgevel aan de zijkant, bestaat de ophoging uit baksteen en steekt uit boven de oude dwarsgerichte massa

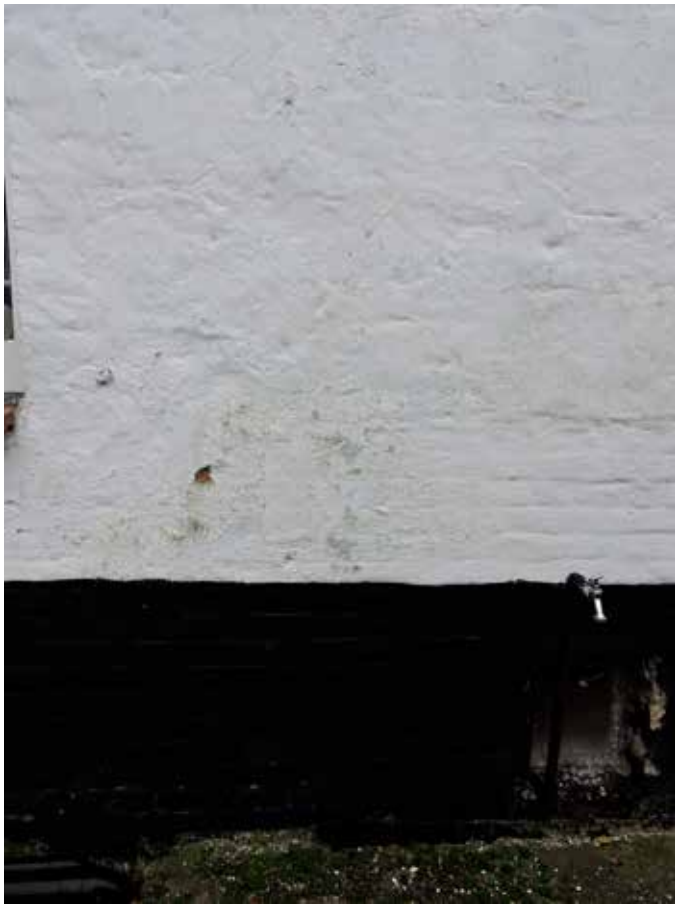
33. *Op verschillende plaatsen is verweerde mergel vervangen door baksteen*

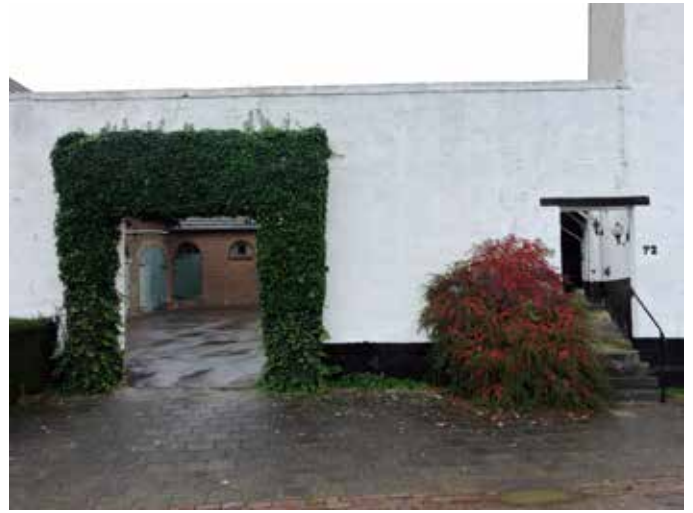
38. De maat van de oude doorgang wordt grosso modo weergegeven door de begroeiing

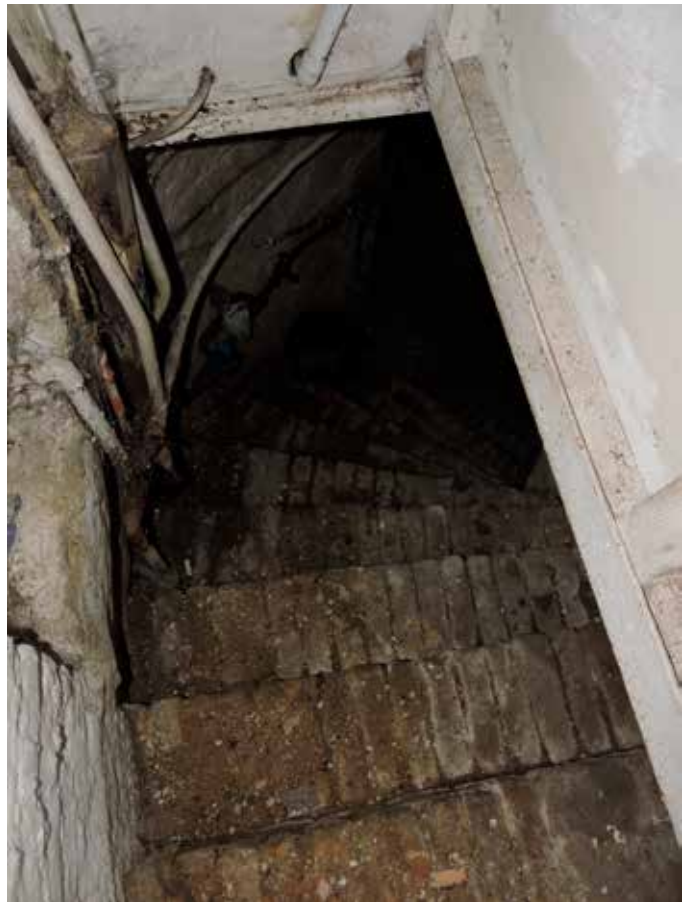
44. De trap naar de kelder bestaat uit treden van baksteen die een oudere trap vervangen. Die lag aanvankelijk meer naar binnen, naast een open haard

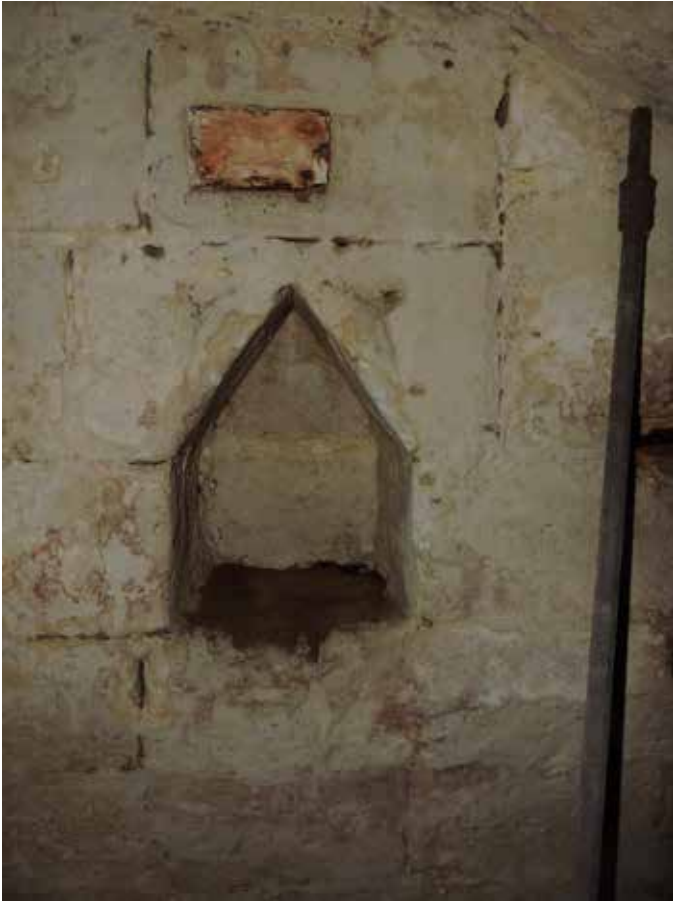
47. De lampnissen aan beide zijden hebben een lichte versiering die laat-gotisch is, waarmee de kelder te dateren is in de late 16<sup>de</sup> eeuw

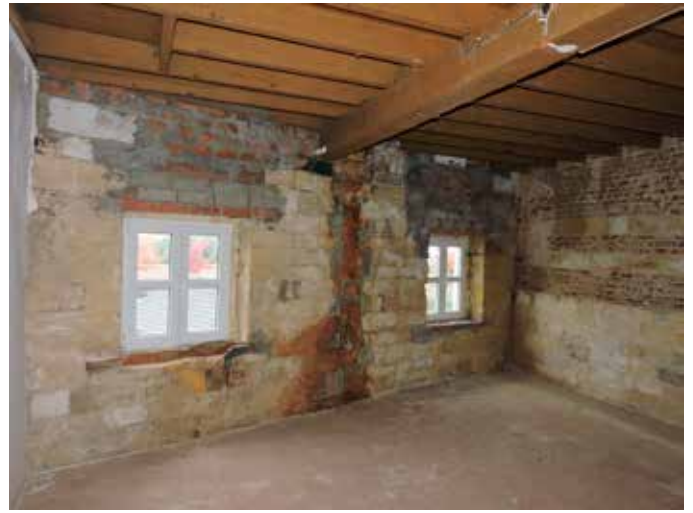
60. De kamer aan de straat. Duidelijk is de aftopping en latere ophoging te zien in de straatgevel, horend bij de vernieuwbouw uit 1911

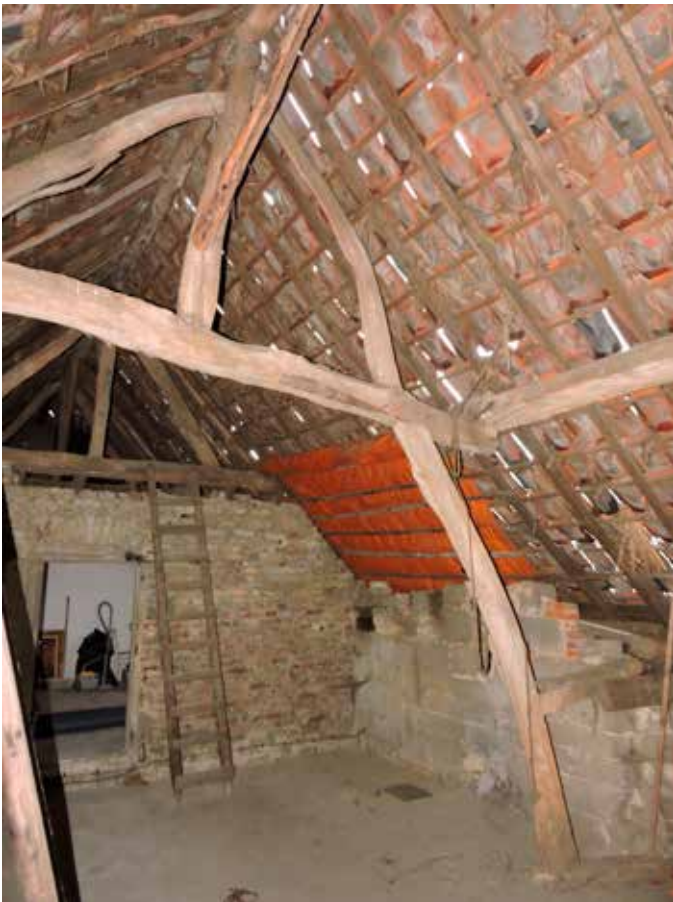
67. De kap van dit deel heeft 19<sup>de</sup> eeuwse spanten die oudere constructies vervangen. Aan de muren in mergel is te zien dat de oude massa deels is vervallen zonder goede aanpassingen voor de opvang van de kepers van het dak

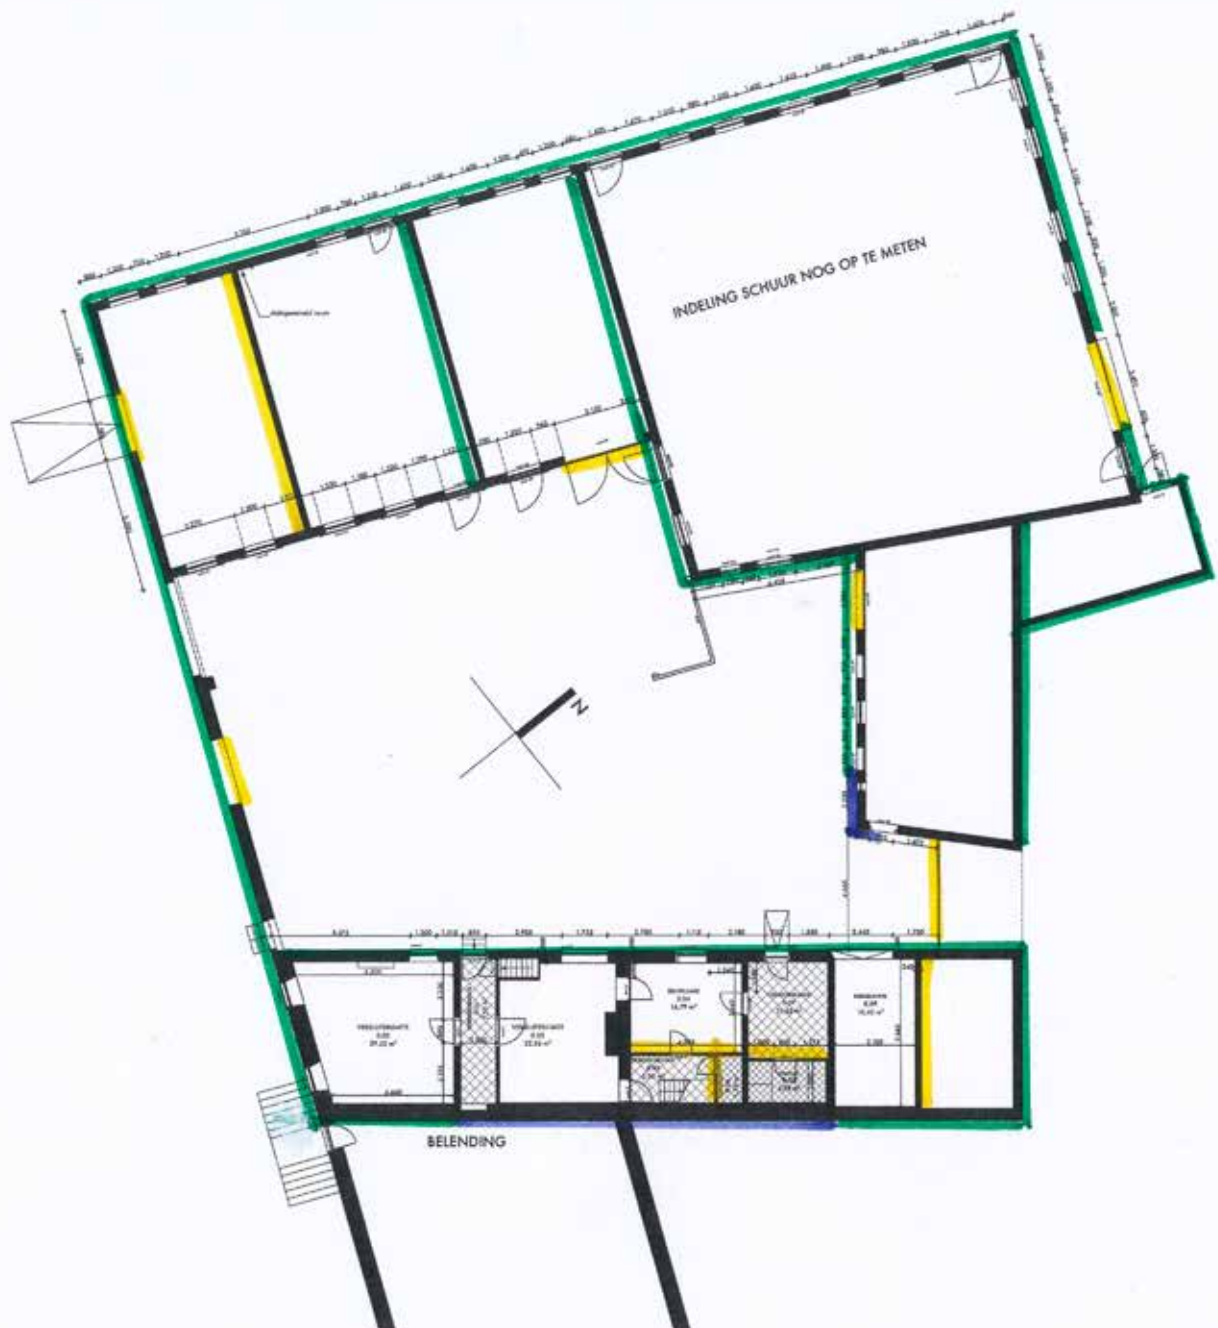
**begane grond**

De waarden zijn op de bijgaande tekeningen in kleur aangegeven, waarbij blauw staat voor hoogmonumentaal, groen voor positief en geel voor indifferent.
