VERKENNEND BODEMONDERZOEK

HEIWEG 7

TE SINT GEERTRUID

# Rapportage verkennend bodemonderzoek

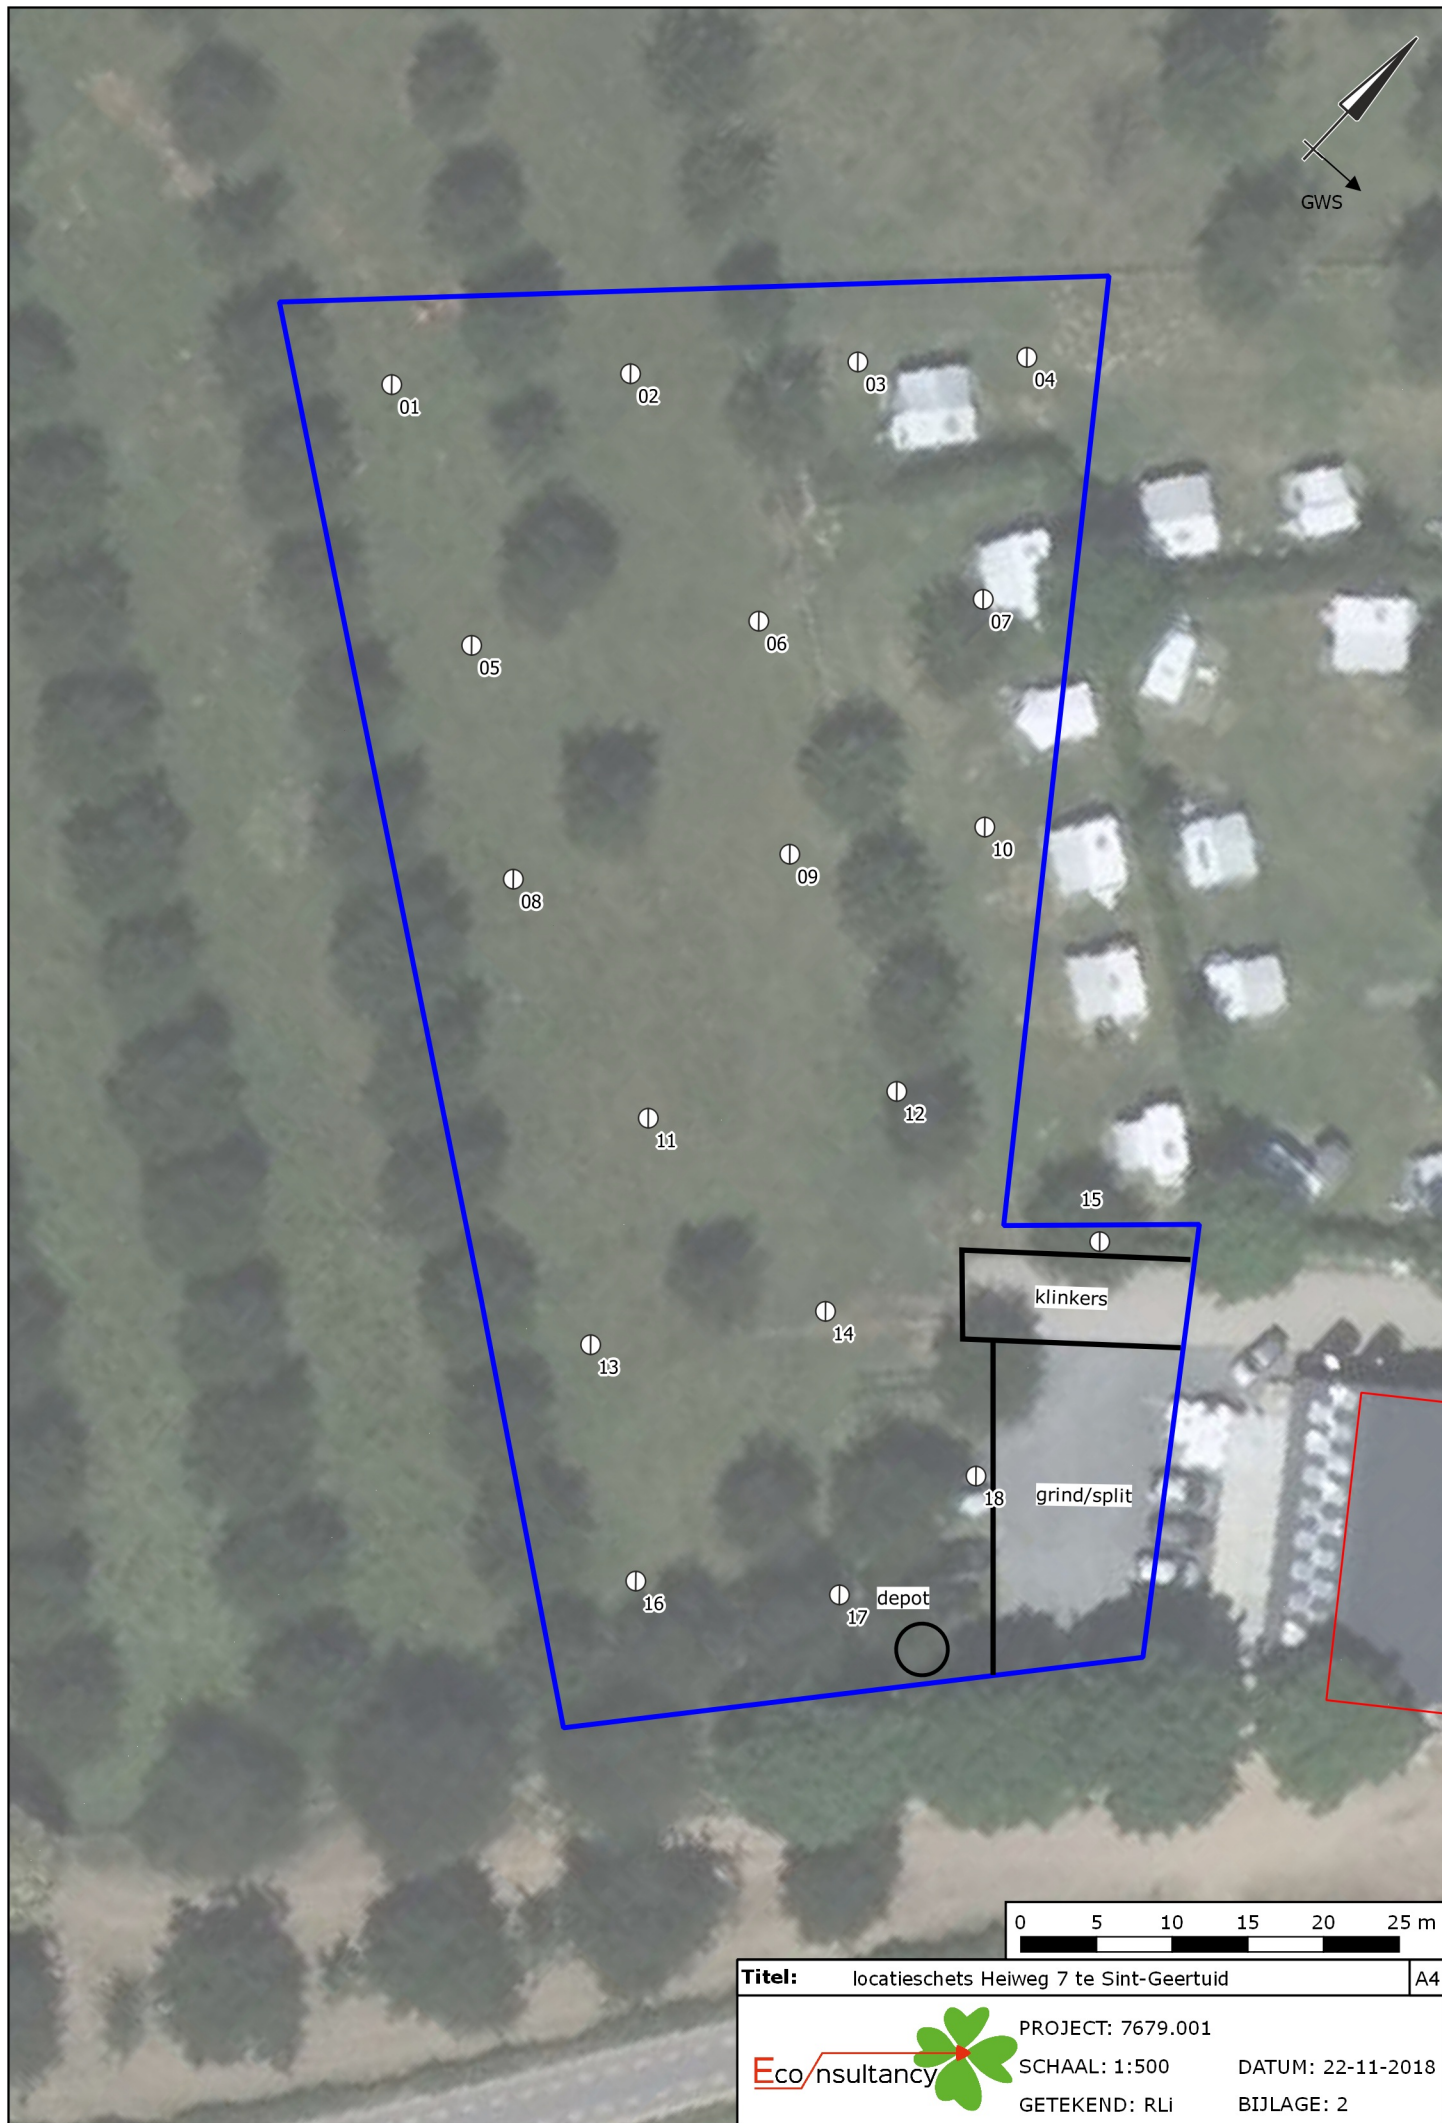
**Titel:** locatieschets Heiweg 7 te Sint-Geertuid A4

Tijdens het opstellen van het boorplan is rekening gehouden met de doelstellingen en de richtlijnen, die geformuleerd zijn in de inleiding. Daarnaast is rekening gehouden met de gegevens voortvloeiend uit het vooronderzoek en de ligging van kabels en leidingen. Bijlage 2 bevat de locatieschets met daarop aangegeven de situering van de boorpunten. In bijlage 3 zijn de boorprofielen opgenomen.

In het totaal zijn er met behulp van een edelman- en riversideboor 18 boringen geplaatst tot 0,5 m - mv. Van het opgeboorde materiaal is een boorbeschrijving conform de NEN 5104 gemaakt en zijn er grondmonsters genomen over trajecten van ten hoogste 0,5 m, waarbij bodemlagen met verontreinigingskenmerken of een afwijkende textuur separaat bemonsterd zijn.

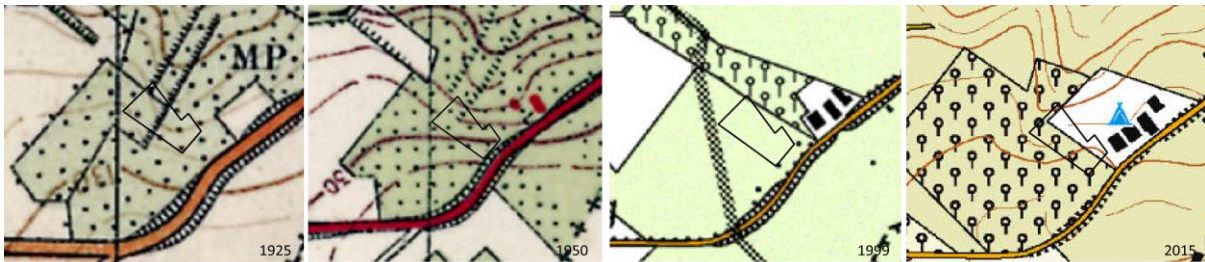
Volgens historisch kaartmateriaal uit 1925 was de locatie, alsmede de omgeving ervan, destijds in agrarisch gebruik (boomgaard) en werd extensief bewoond. Omstreeks 1999 tot 2011 was de locatie in gebruik als weiland. Na deze periode werd de locatie wederom in gebruik genomen als boomgaard. Rond 2015 is een deel van de onderzoekslocatie in gebruik genomen ten behoeve van de nabijgelegen camping. Tot op heden is dit gebruik van de onderzoekslocatie niet wezenlijk veranderd.

Figuur I. Historisch kaartmateriaal.

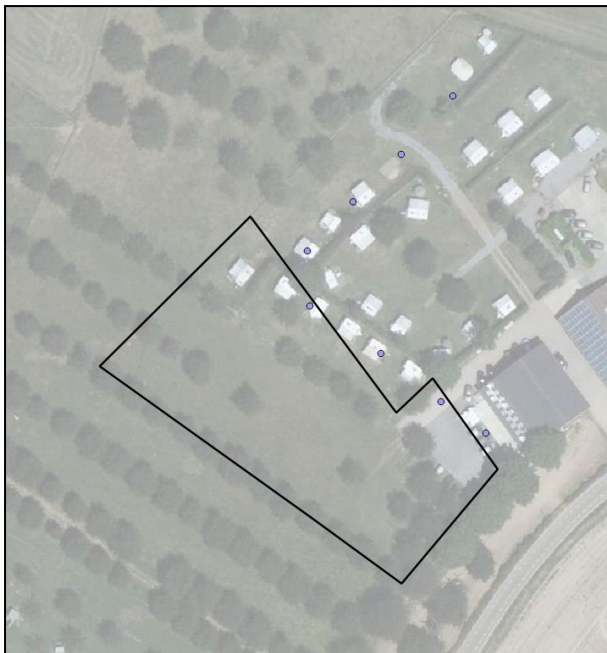
Op het noordoostelijk deel van de onderzoekslocatie is in 2010 door Aelmans Eco een verkennend bodemonderzoek uitgevoerd (rapportnummer 10/01833/V/E/HW, d.d. 6 mei 2010). Destijds zijn in totaal 8 boringen verricht (zie figuur II). Zintuiglijk zijn destijds sporadisch bijmengingen met kooldeeltjes waargenomen. Uit de analyseresultaten bleek destijds, dat de bovengrond licht verontreinigd is met kobalt en nikkel. In de ondergrond zijn destijds geen verontreinigingen geconstateerd. Het grondwater is destijds niet onderzocht wegens een grondwaterstand dieper dan 5,0 m -mv. Destijds zijn geen asbestverdachte materialen aangetoond.

Figuur II. Boorpunten (blauw) eerder uitgevoerd onderzoek (Aelmans, 2010).
