## Herinrichting

## Sint Geertruideweg & Bukel

28 november 2018

# Tracé Sint Geertruideweg, Moerslag & Bukel

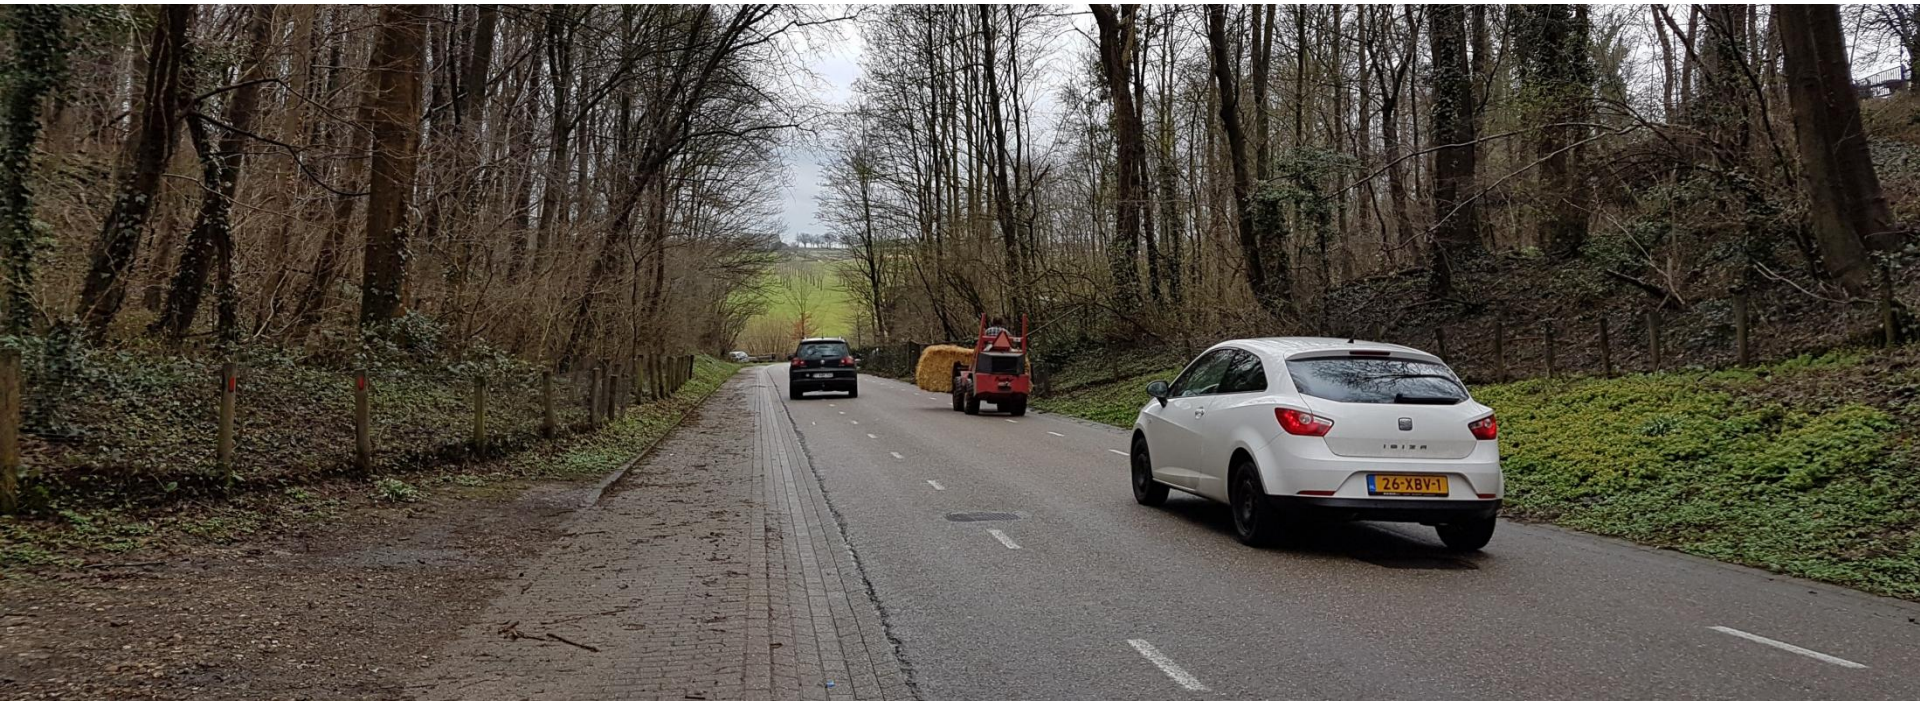
## 1. Toename verkeersbewegingen

- Meting januari 2015: 1.575 motorvoertuigen per dag
- Meting april 2016: 3.014 motorvoertuigen per dag
- Meting november 2017: 4.096 motorvoertuigen per dag

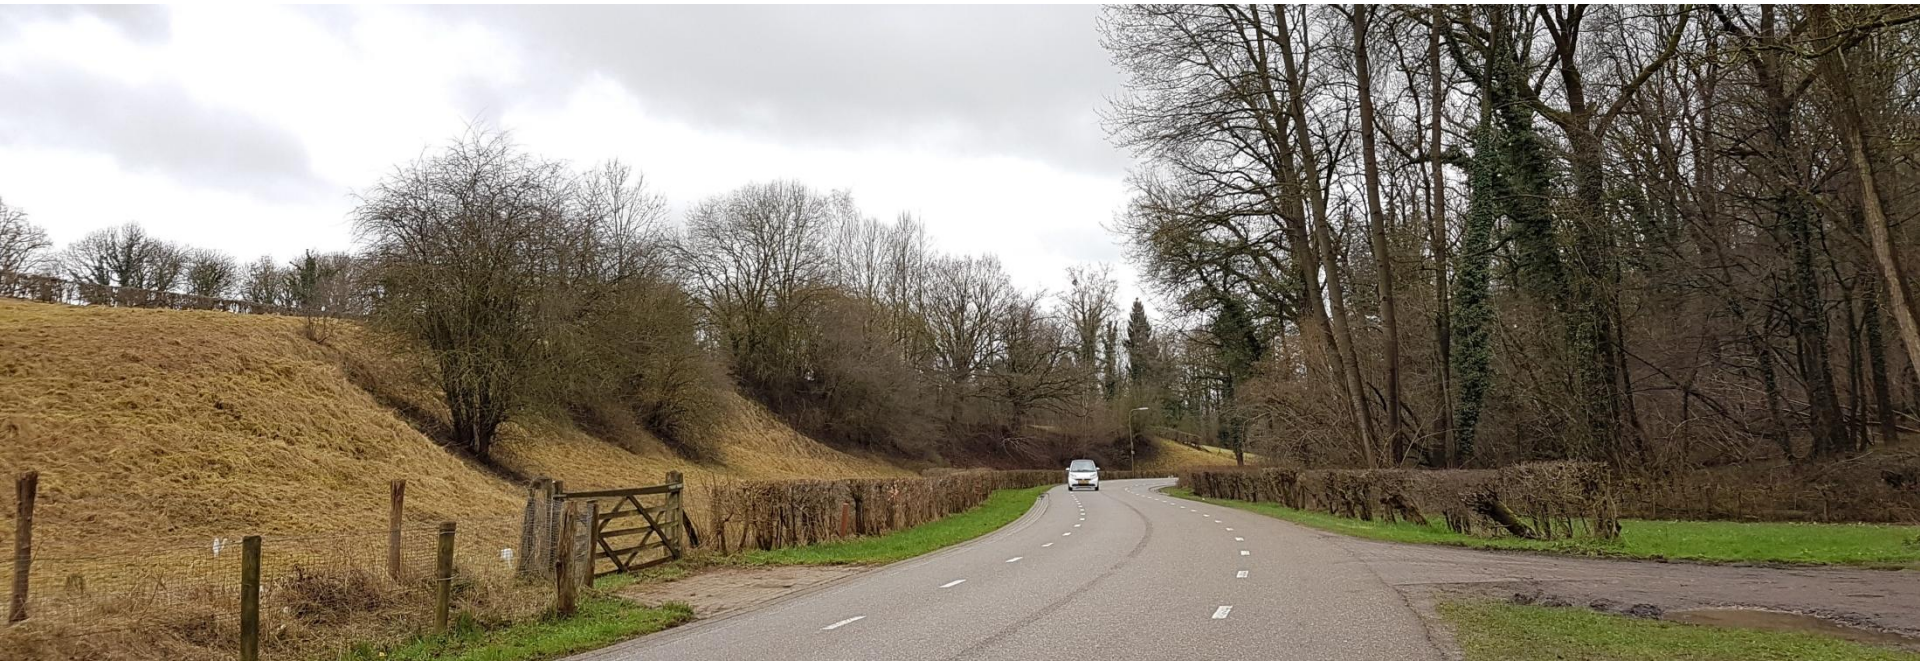
## 3. Verkeersveiligheid is verre van optimaal

- Onoverzichtelijke bochten
- Wandelpaden uitkomend in bosrand langs weg
- Onveilige/ onoverzichtelijke oversteekplaatsen
- Wandelaars en fietsers op de weg

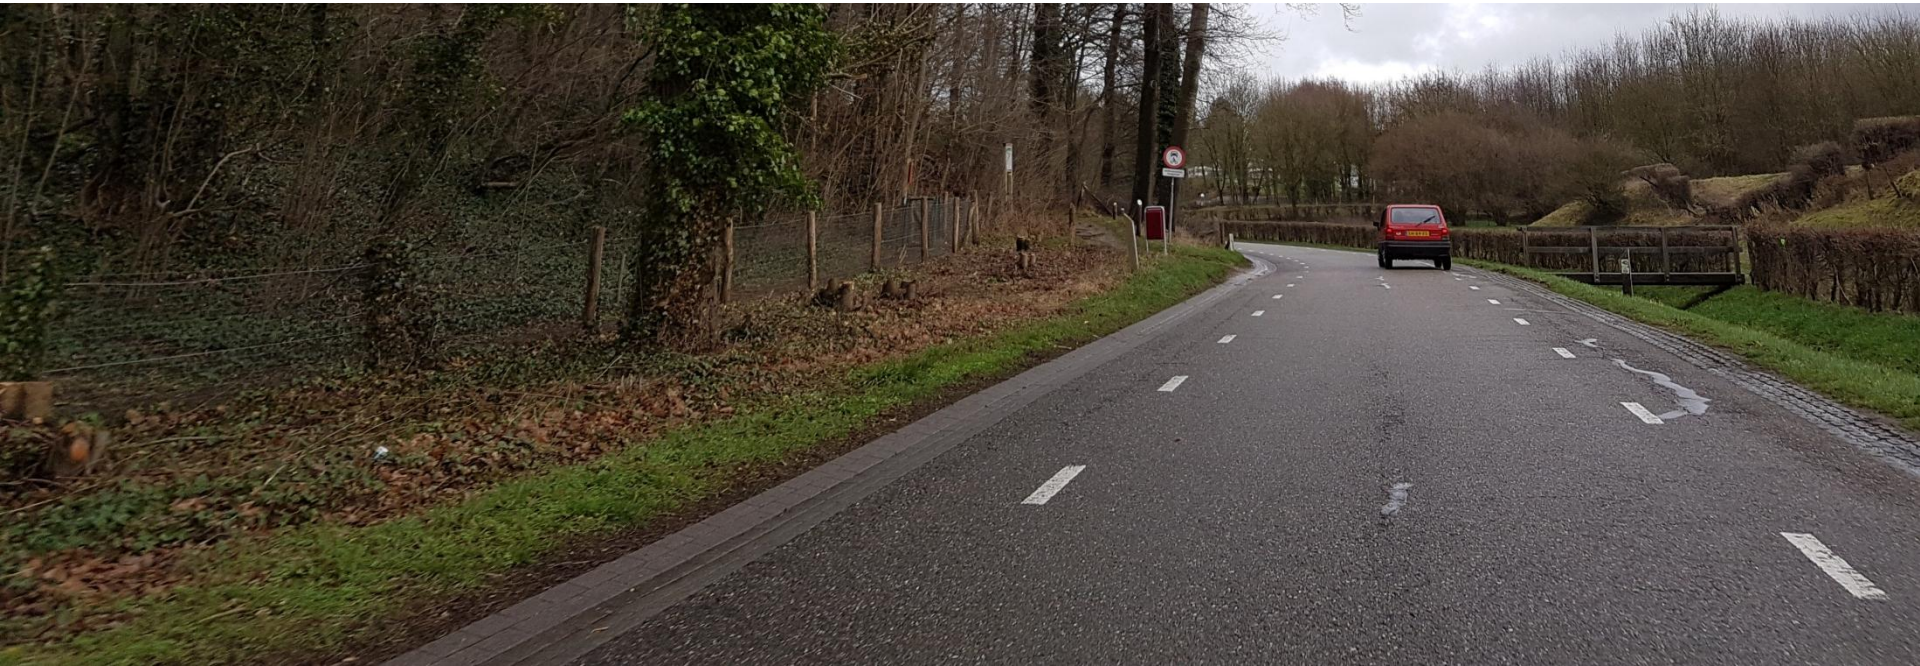
## 4. Groot onderhoud is noodzakelijk

- Versleten top laag
- Diversiteit aan lengte- en dwars scheuren in asfalt
- Kapot gereden bermen
- Eventuele dimensionering en situering Termaardergrub

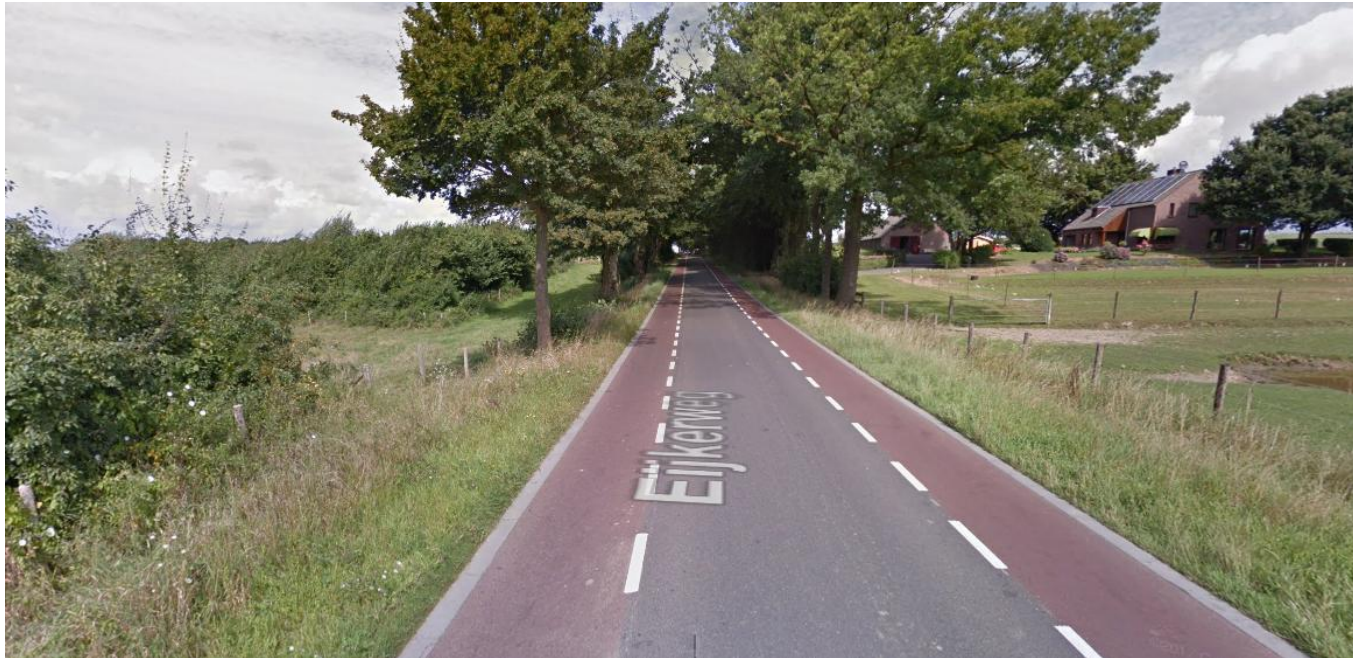
## 1. Bestaande weg uitbreiden met fietssuggestiestroken

1,25m  
fietssuggestie-  
strook

4,50m  
rijweg

Optimale wegbreedte 7,20 meter  
Inrichting weg als Erftoegangsweg Type 1

1. Bestaande weg 2-zijdige aanleg met fietssuggestiestroken
2. Vrijliggend tweerichtingen voet-/fietspad aan zuidzijde weg

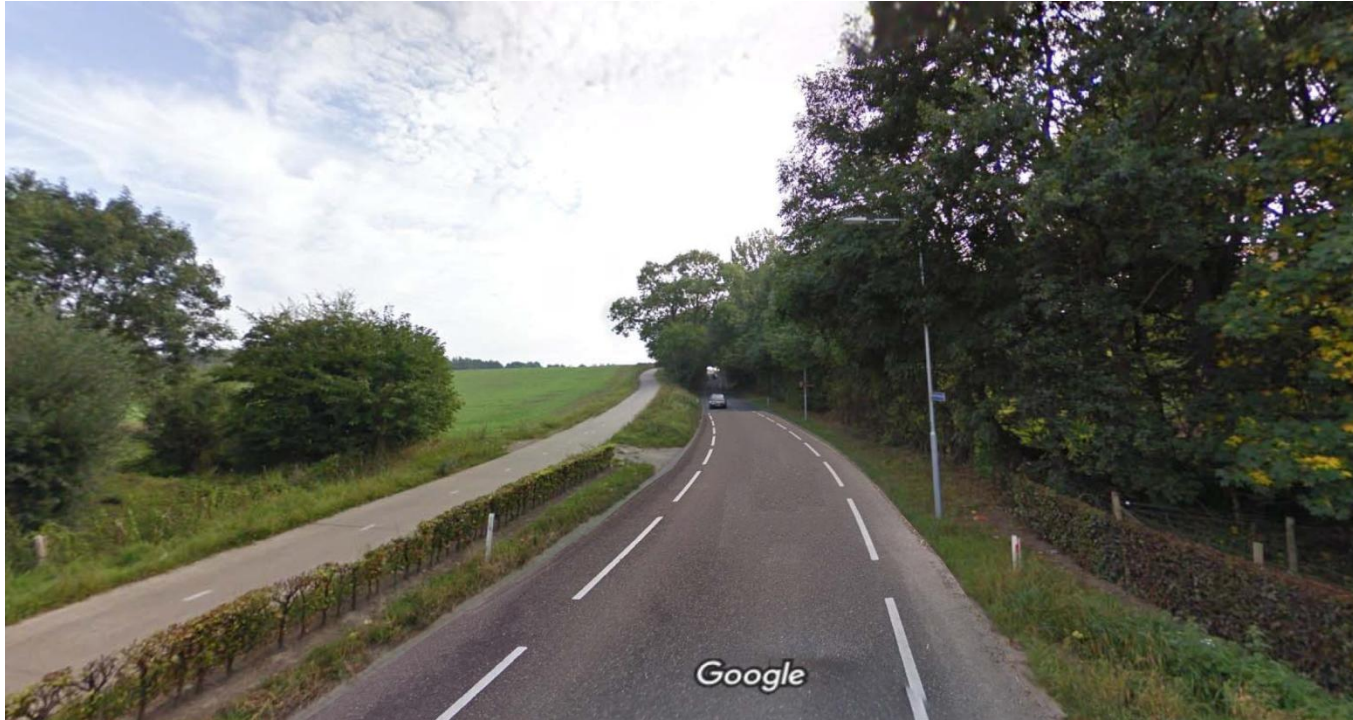
## 2. Aanleg vrijliggend tweerichtingen voet-/fietspad aan zuidzijde

| 3,50m | 4,00m | bestaande wegbreedte |
| vrijliggend | berm | |
| voet/fietspad | | |

Inrichting weg als Erftoegangsweg Type 1
