**Verkennd bodemonderzoek ter plaatse  
van de locatie Klompenstraat 25 te  
Eckelrade in de gemeente Eijsden-  
Margraten**

**Kenmerk:** MA170650.R01  
**Versie:** 1.0

**Datum rapport:** 9 februari 2018

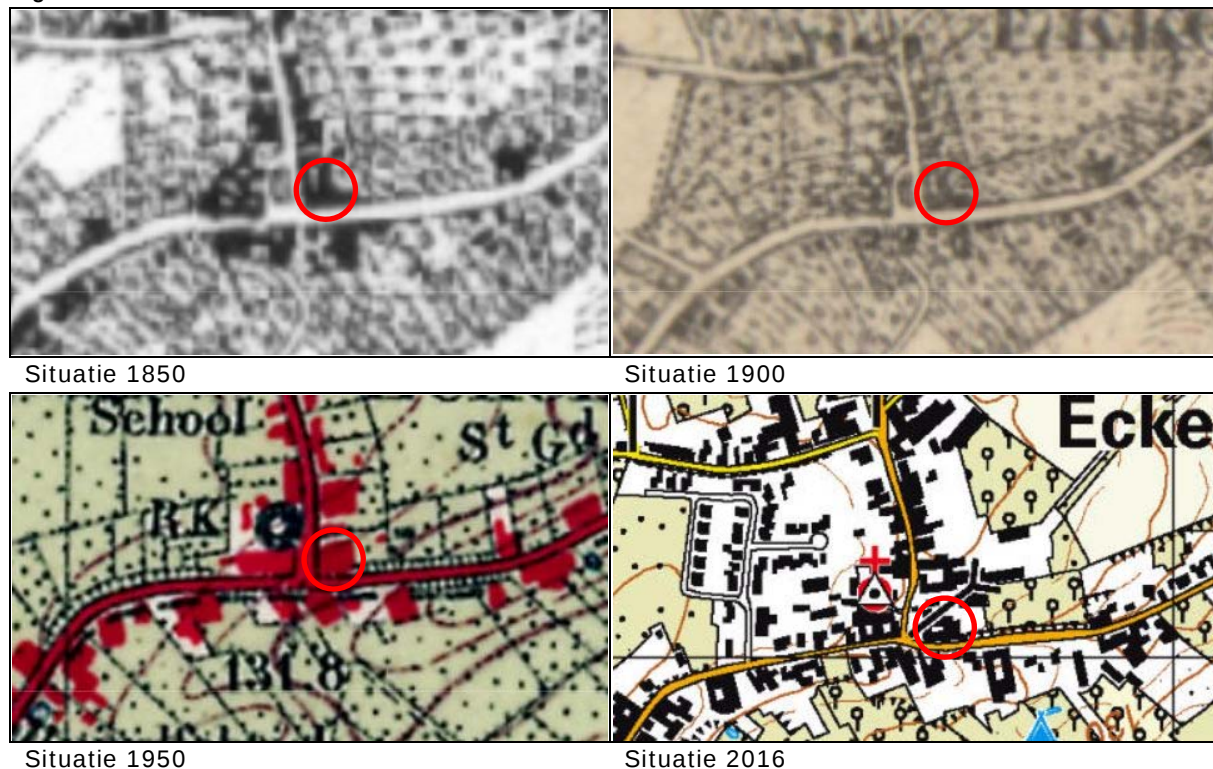
**Figuur 2.1 : Uitsneden historische kaarten**

Op basis van de geraadpleegde historische kaarten blijkt dat sinds het eerste voorhanden kaartmateriaal (ca. 1850) de onderzoekslocatie bebouwd is geweest. Na raadpleging van het BAG-register blijkt dat de bebouwing in ca. 1700 gerealiseerd is.

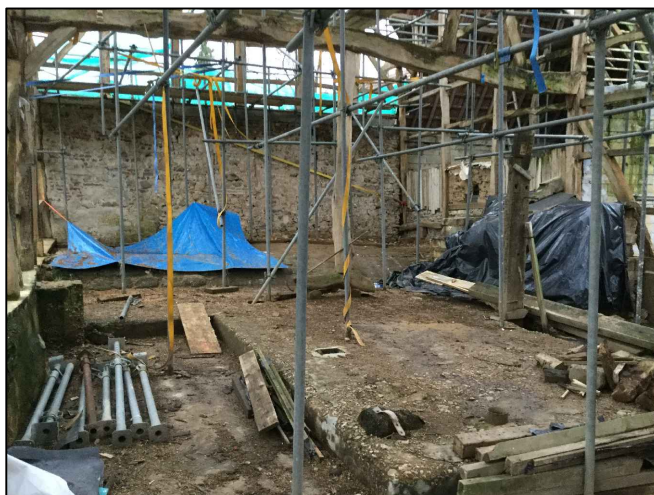
Foto's locatie

Tijdens de visuele inspectie zijn enkele foto's gemaakt, die zijn toegevoegd in bijlage 2. Op basis van de visuele inspectie kan worden geconcludeerd dat zintuiglijk geen onderverdeling (wel/geen asbestverdacht materiaal) van de locatie kan worden gemaakt.

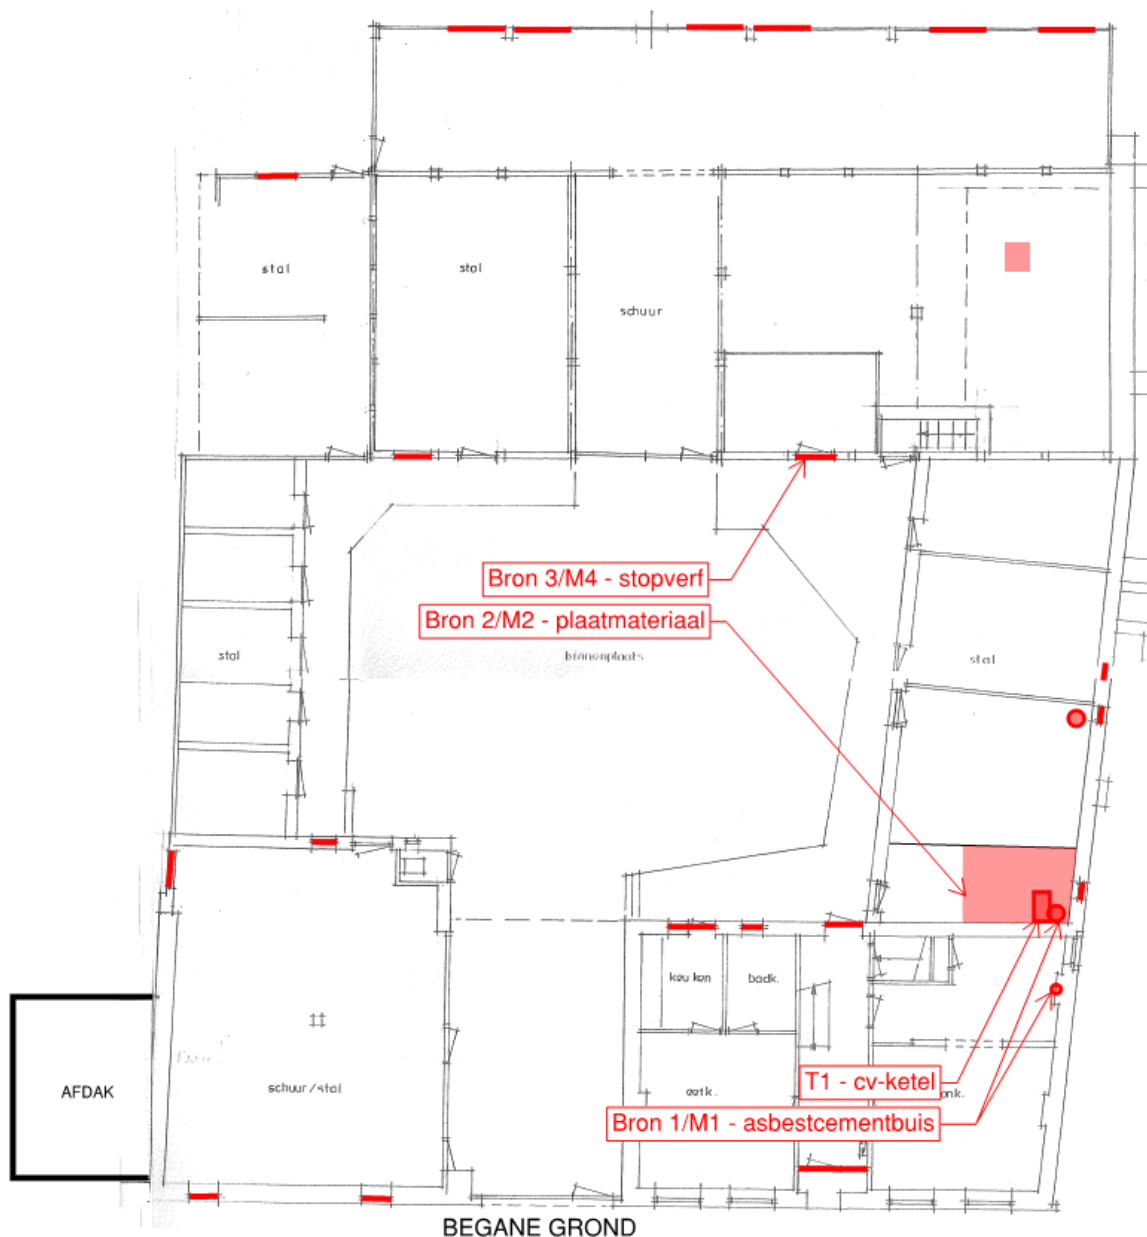
**Situatietekening  
asbestinventarisatie**

Op de onderzoekslocatie is in het verleden een asbestinventarisatie uitgevoerd (zie tabel 2.5.1). Alle asbesthoudende bronnen vallen buiten de onderzoekslocatie (zie bijlage 9).

- Bron 1: asbestcementbuis
- Bron 2: plaatmateriaal
- Bron 3: stopverf
