**Opdrachtgever:**

**Datum:** 25 november 2020**Onderwerp:**

Rapportage Quicksan Ecologische Waarden Plan Europapark Gronsveld  
(ons kenmerk: 20-748)

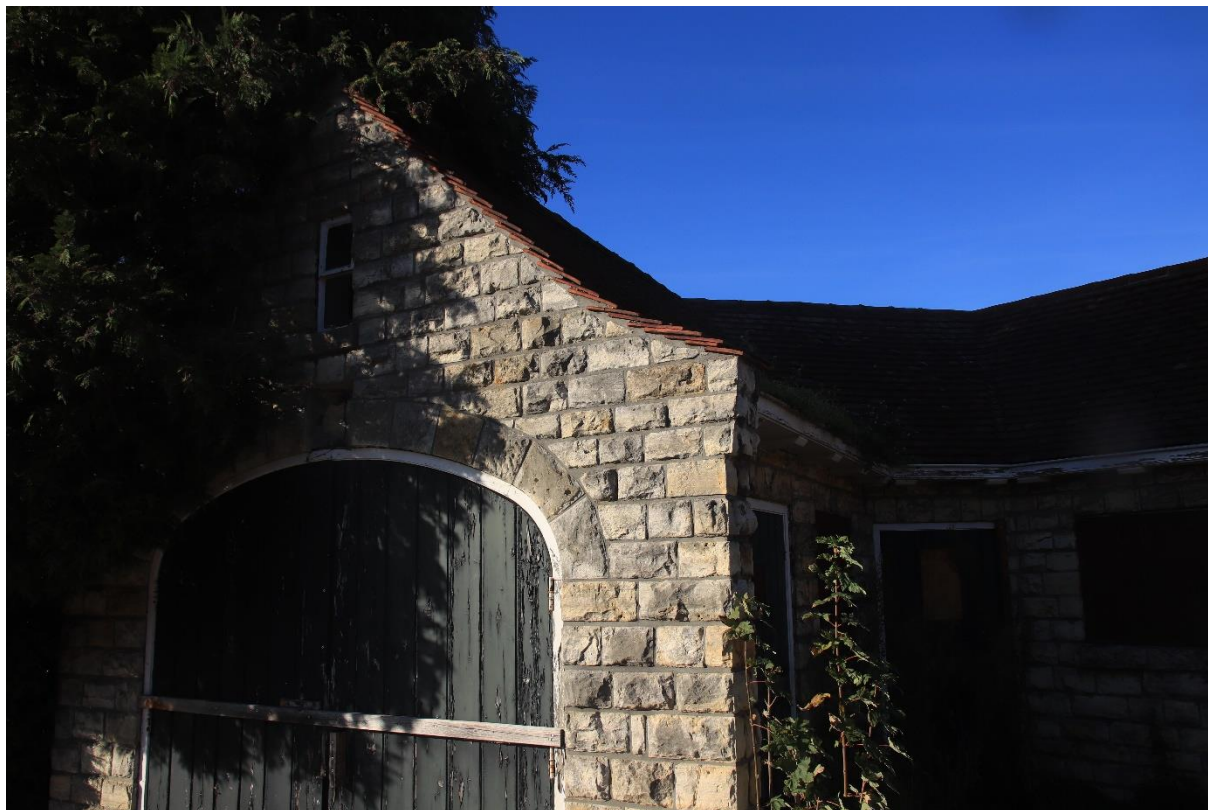
Foto 1: schuurtje met de kleitegelpannen

Er is een weliswaar een pannendak (kleitegelpannen) aanwezig, echter is er nergens sprake van dakbeschot waar huismussen nesten kunnen bouwen onder de dakpannen, zie foto 1. Dergelijke situaties zijn geheel ongeschikt voor huismussen en gierzwaluwen om te nestelen. Ook in de vervallen schuur zijn geen nesten aanwezig of te verwachten die jaarrond beschermd zijn.

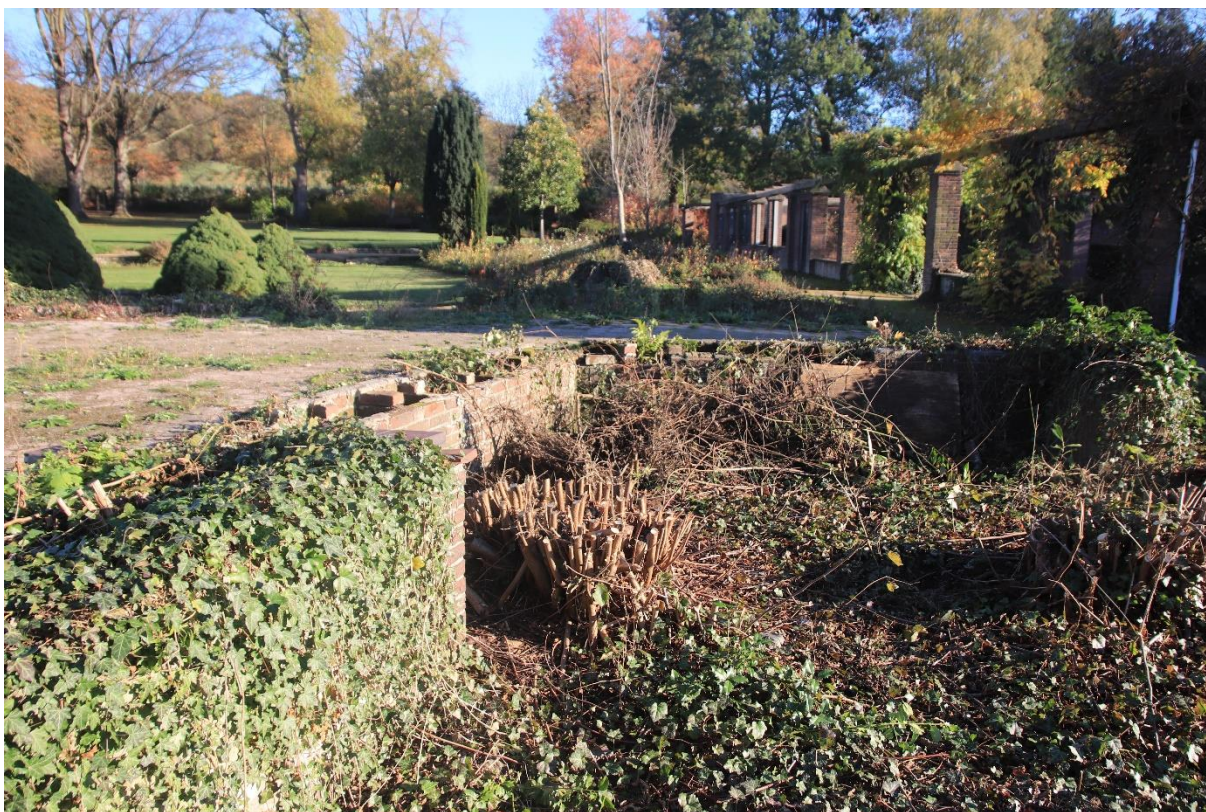
Het terrein in de huidige situatie bestaat uit een kleine schuur (metselwerk) met een dak van kleitegelpannen, de fundamente (incl. kleine kelderruimte) van het voormalige restaurant, parkeerplaatsen en een klein deel van het parkachtige gebied. Het gebied ten oosten van de ingreeplocatie bestaat uit een parkachtig gebied, met vijverpartijen, gazons, en bijzondere bomen en struiken. Voorts is er nog een klein schuurtje aanwezig aan de zuidzijde van onderzoekslocatie, wat heel erg vervallen is.

Foto 2: Zicht op de ingreeplocatie

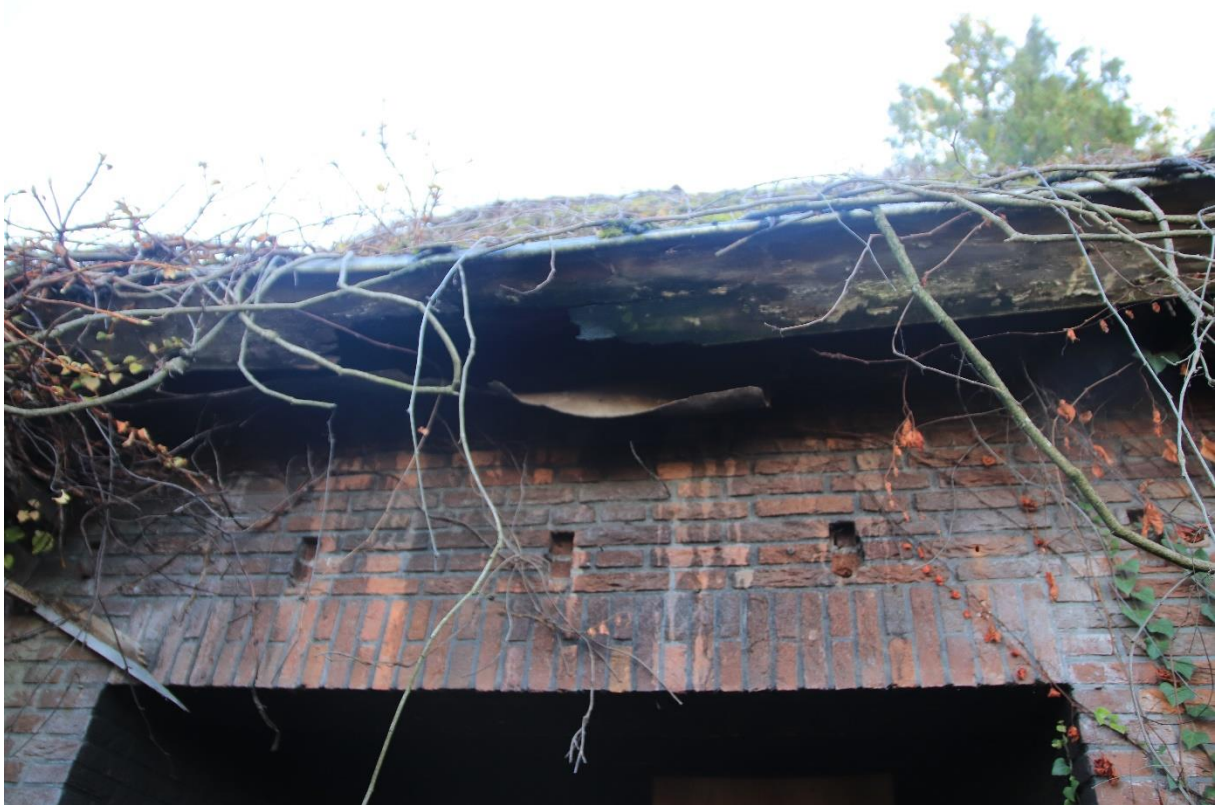
Het gebouw ten noorden, met de kleitegelpannen, heeft nergens geschikte invliegopeningen voor vleermuizen. Het gebouw is daarmee geheel ongeschikt voor vleermuizen. De kopse kanten van het gebouw, waarop de kleitegelpannen bevestigd zijn, bevat evenmin geschikte invliegplekken voor vleermuizen. Het pand is dan ook geheel afgesloten voor vleermuizen.

Het vervallen schuurtje aan de zuidzijde vormt eveneens geen geschikte verblijfplaats voor vleermuizen. De schuur is flink doorgerot en de vochtplekken laten zien dat het klimaat in deze schuur niet stabiel is. Het aanwezig zijn van spinnenrag terplekke van de openingen boven de deur (ter plekke van het dakbeschot) vormt eveneens een ongeschikte plek voor vleermuizen om gebruik te maken van de schuur.

*Foto 3: er zijn geen geschikte plekken voor vleermuizen om te dienen als vaste rust- en verblijfplaats*

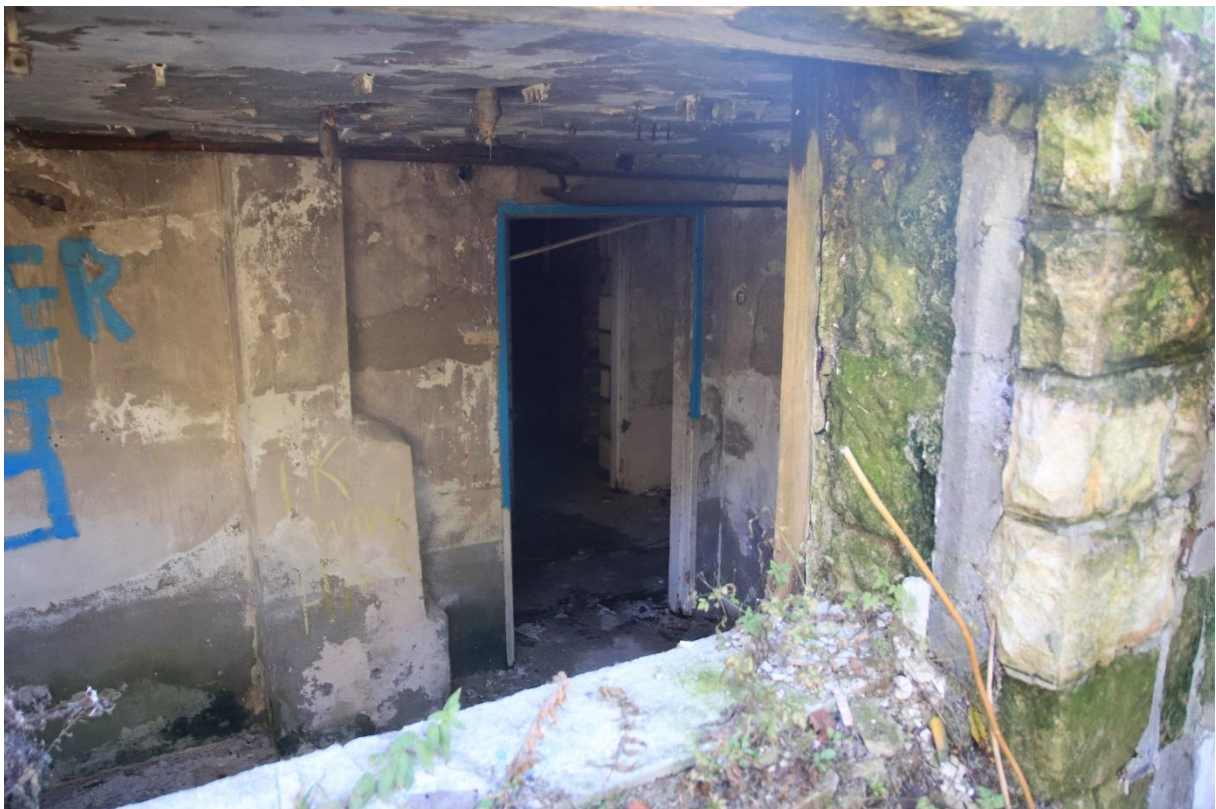
Onder de fundamenteën van het voormalige restaurant bevindt zich een kleine kelderruimte die mogelijk dienst kan doen als winterverblijf voor vleermuizen. Uit het onderzoek van 6 november (waarbij deze ruimte is onderzocht) zijn echter geen overwinterende dieren aangetroffen. Dit komt waarschijnlijk door de beperkte oppervlakte ervan, maar nog meer door het ontbreken van voldoende geschikte wegkruipmogelijkheden.

*Foto 4: de kelder vormt een geschikt winterverblijf voor vleermuizen, ondanks het kleine formaat*

***Gelet op het feit dat vleermuizen ook gedurende de winterperiode actief kunnen worden (voor enkele soorten is het dan paartijd), is het niet uit te sluiten dat er geen vleermuizen gebruik maken van de kleine kelder. Om te voorkomen dat er onverhoopt toch overwinterende vleermuizen verstoord worden adviseren we hierbij om de sloopwerkzaamheden van de fundering en de kelder uit te voeren buiten de overwinteringsperiode, of voorafgegaan door een ecologische inspectie. Opgemerkt dient te worden dat wanneer er toch vleermuizen aangetroffen worden, gedurende de winterperiode, de werkzaamheden uitgesteld dienen te worden, waarbij tevens de wettelijke plicht ligt om te voorzien in het aanleggen van een nieuwe overwinteringsplek voor vleermuizen (bijvoorbeeld door het aanleggen van een "ijskelder" in het park nabij).***

***Effecten op essentiële foerageergebieden en primaire vliegroutes treden daarmee dan ook niet op. Ten aanzien van vaste rust- en verblijfplaatsen kan gesteld worden dat er vooralsnog geen verblijfplaatsen aangetroffen en/of te verwachten zijn in de schuren, maar dat de kelder in potentie wél geschikt is als winterverblijf. We adviseren dan ook om een ecologische controle (gedurende de winterperiode en voorafgaande aan de sloopwerkzaamheden) uit te laten voeren om de functie van winterverblijf uit te kunnen sluiten.***

- ✚ Om effecten op overwinterende vleermuizen in beeld te krijgen adviseren we om de kelder eens per maand (tot en met maart) eenmaal per maand te laten controleren op overwinterende vleermuizen;

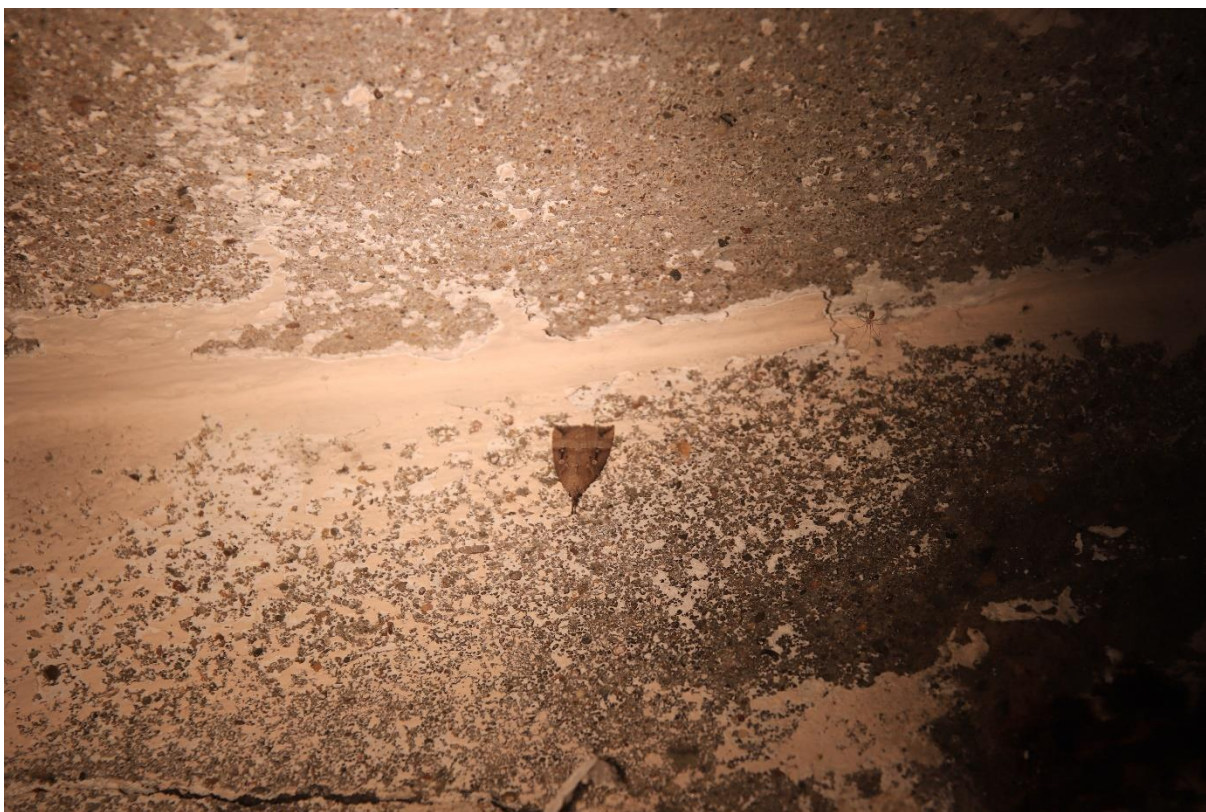
Er zijn overigens wel soorten aangetroffen (dagvlinders en nachtvlinders (4 dagpauwogen en 3 hopsnuituilen)) die onder vergelijkbare omstandigheden overwinteren. Dit impliceert feitelijk wél dat het geschikt is.

Foto 5: overwinterende hopsnuituilen worden tegenwoordig veelvuldig waargenomen in verblijfplaatsen waar ook vleermuizen prima kunnen overwinteren

De overwinterende dagvlinders en nachtvlinders die zijn aangetroffen zijn niet beschermd. Echter om deze soorten een kans te geven zich verder voort te planten adviseren we om de sloop van de fundamenteën uit te voeren na de winterperiode, als deze soorten hun overwinteringsperiode beëindigd hebben.

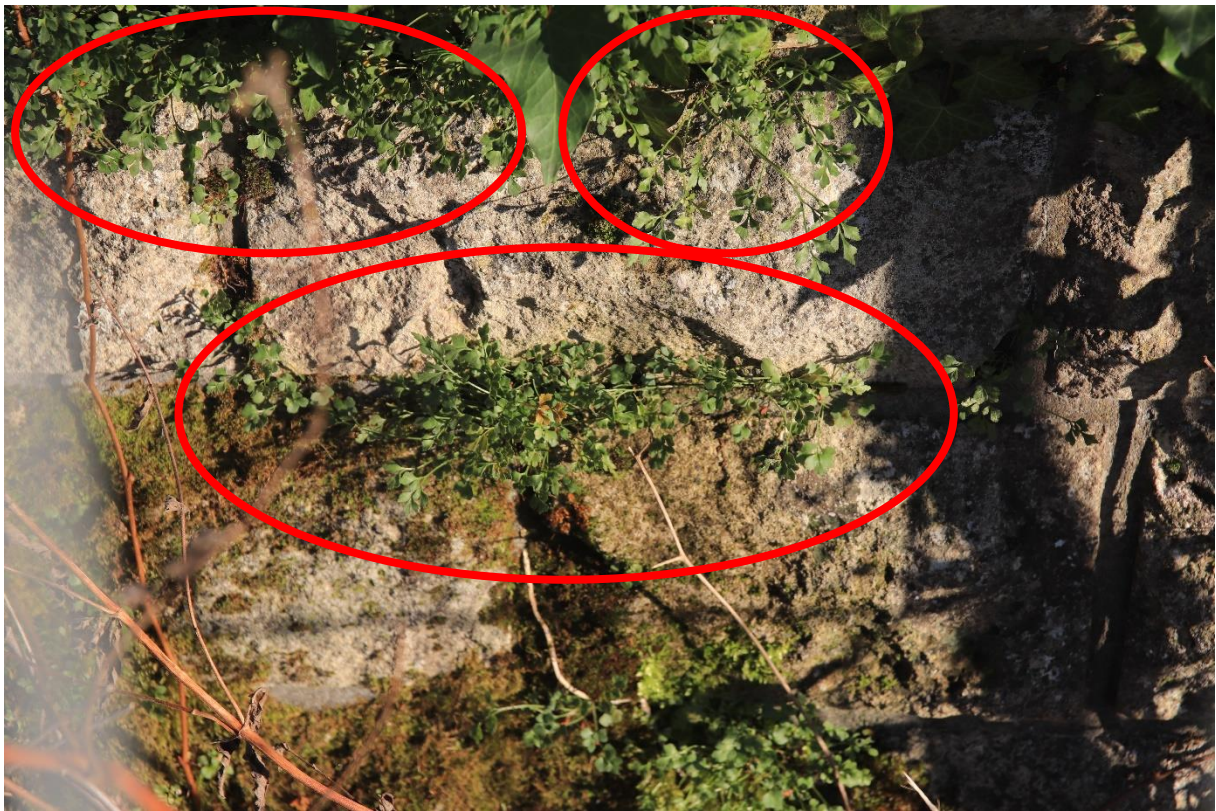
Op een locatie is muurvaren aangetroffen tussen de mergelblokken. Deze soort is niet zeldzaam, maar betreft hier wel een typische muurplant.

*Foto 6: muurvarrens op de muur naast de schuur met de kleitegelpannen*

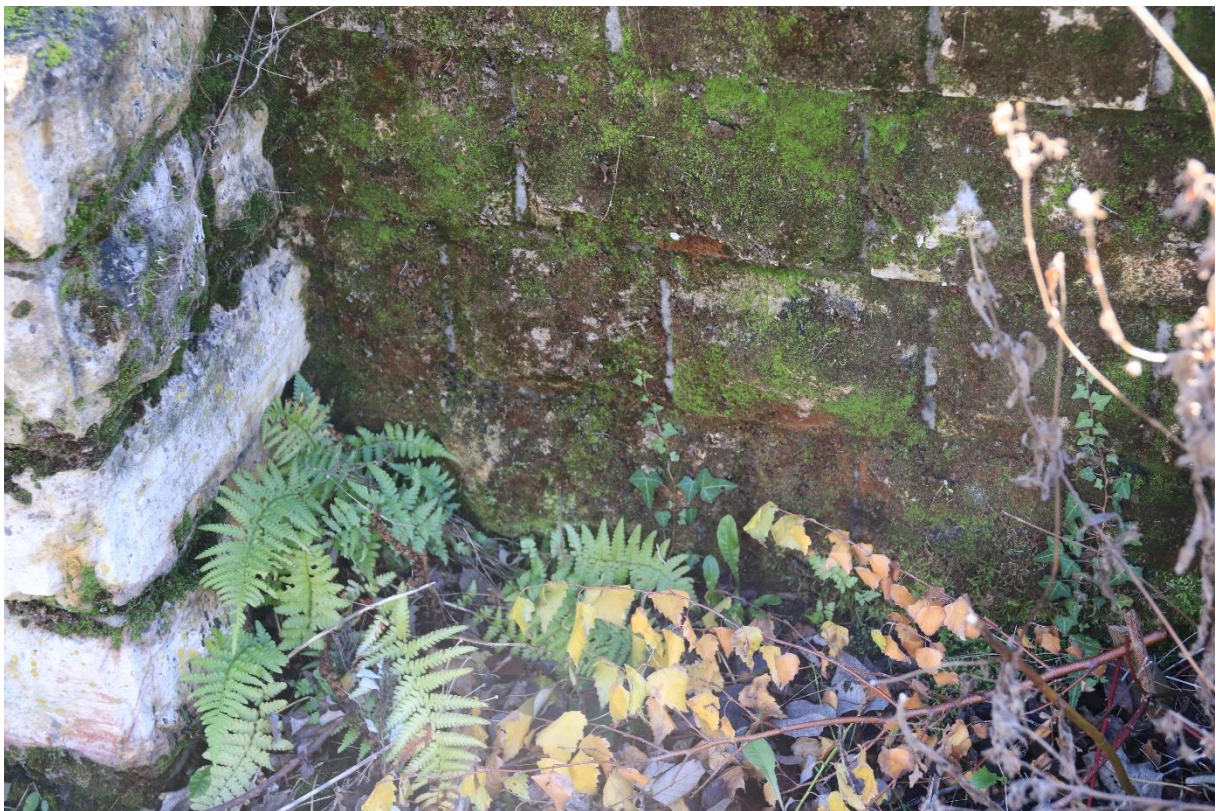
Op en rondom de fundamenteën van het restaurant groeien geen bijzondere en/of beschermde plantensoorten. De mergelblokken die overal aan de basis van het voormalige pand gebruikt zijn als bouwsteen vormen (zeker die plekken aan de noordzijde) prima plekken voor bijzondere soorten als tongvaren en steenbreekvaren om te groeien. Deze zijn echter ook niet aangetroffen. De varens die op de mergelblokken groeien betreffen allemaal algemeen voorkomende soorten (met name mannetjesvaren).

*Foto 7: mannetjesvarrens groeien op verschillende plekken tussen de mergelblokken*
