## Historisch bodemonderzoek

Dalestraat 64a te Banholt  
(gemeente Eijsden-Margraten)

Rapportnummer: E219946.008/TRE

Datum: 15 juni 2022

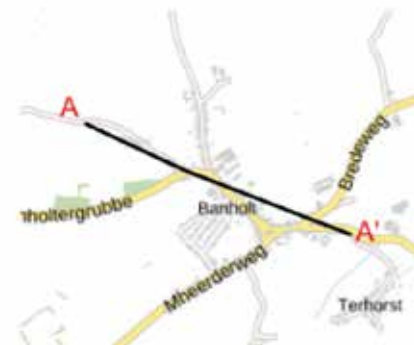
| Geologische eenheid | Lithostratigrafie | bodemlaag | Lithologie |
| BX | Formatie van Boxtel | 0.00 – 9.35 | Zand, zeer fijn tot zeer grof, lokaal kleiig, grindig of humeus; leem, lokaal zandig, lokaal humeus; klei, siltig tot zandig; veen, kleiig |
| GU | Formatie van Gulpen | 9.35 m – 80.39 m | Kalksteen, fijnkorrelig, glauconiethoudend, lokaal met vuursteenlagen |
| VA | Formatie van Vaals | 80.39 m – 134.34 m | Zand, zeer fijn tot matig fijn, lokaal kleiig, glauconiethoudend |
| AK | Formatie van Aken | 134.34 – 143.89 | Zand, zeer fijn tot matig grof, glauconiethoudend |

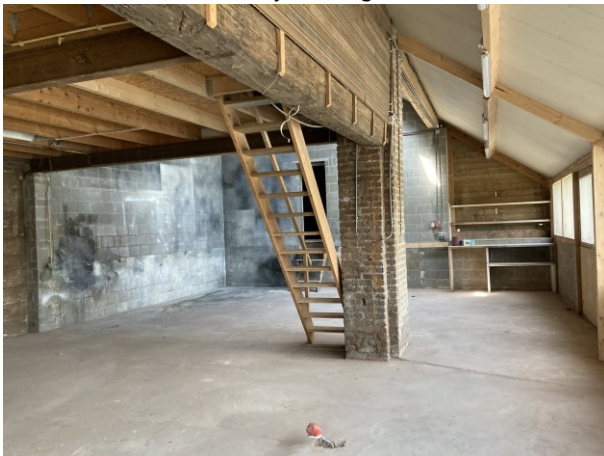
**Foto 9**

Voormalige timmerwerkplaats

Ter plaatse van de voormalige timmerwerkplaats zijn geen aanwijzingen die duiden op de aanwezigheid van mogelijke bodemverontreinigingen en/of bodembedreigende activiteiten. In de woning 64/64A aan de Dalestraat is in het verleden een graanmolen in bedrijf geweest. De graanmolen zou zijn opgericht medio 1935 en zou middels een ruwe olie dieselmotor aangedreven zijn. Op basis van deze gegevens zou dit gedeelte van de onderzoekslocatie als verdacht aangemerkt dienen te worden.

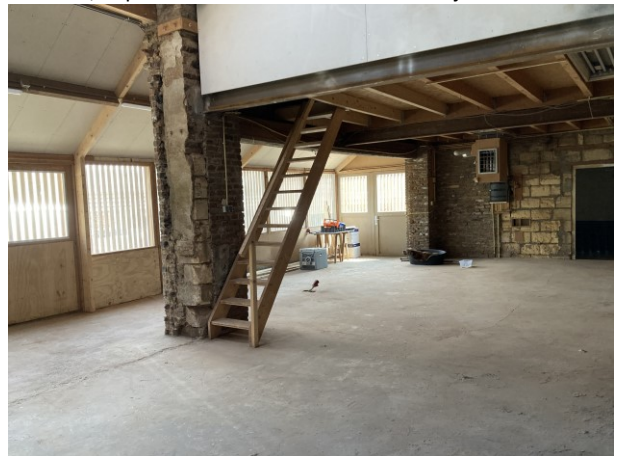
**Foto 10**

Voormalige timmerwerkplaats met de vaste trap naar de zolder

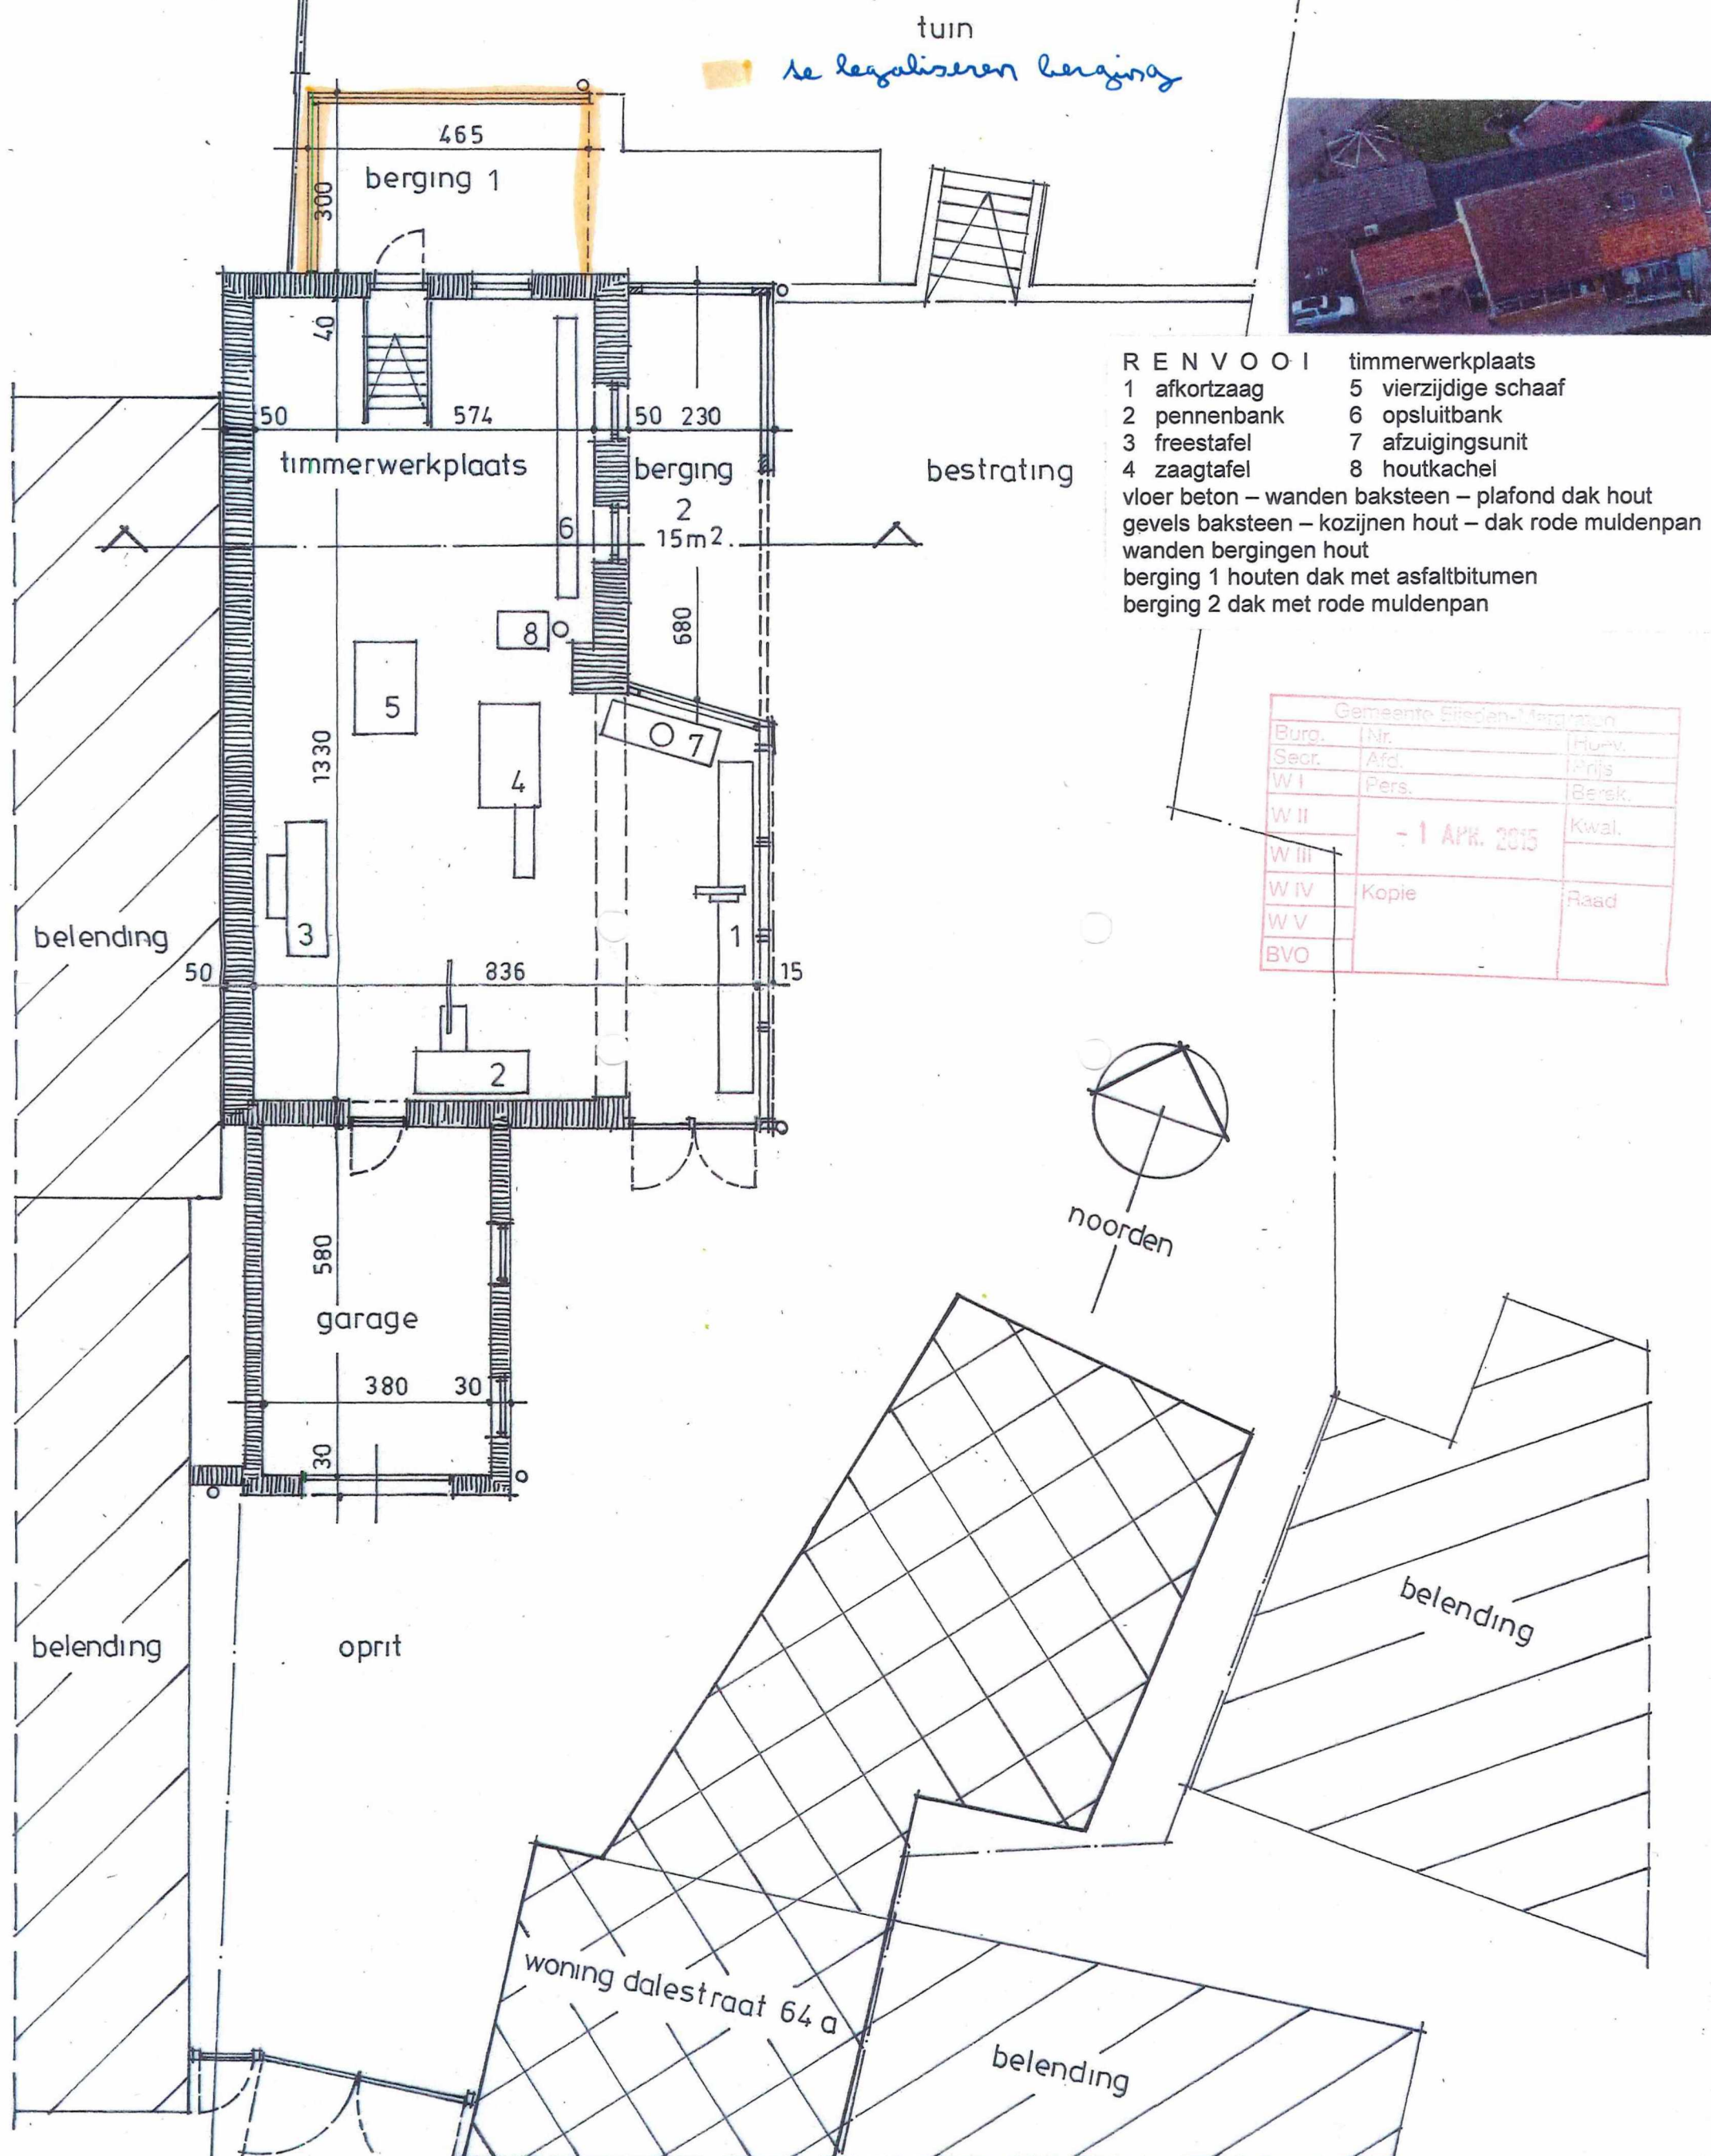
### Plattegrond timmerwerkplaats

De achtergelegen schuur was destijds in gebruik als opslag ten behoeve van de graanmolen. Na beëindiging van de graanmolen is de schuur ingericht tot een timmerwerkplaats. In bijlage 8 is een plattegrond weergegeven van de inrichting van de werkplaats.
