VERKENNEND BODEMONDERZOEK  
EINDSTRAAT 30  
TE SINT-GEERTRUID  
GEMEENTE EIJSDEN-MARGRATEN

# Verkennd bodemonderzoek Eindstraat 30 te Sint-Geertruid in de gemeente Eijsden-Margraten

| <b>Project</b> | EYS.WYC.NEN |
| <b>Rapportnummer</b> | 14031328 |

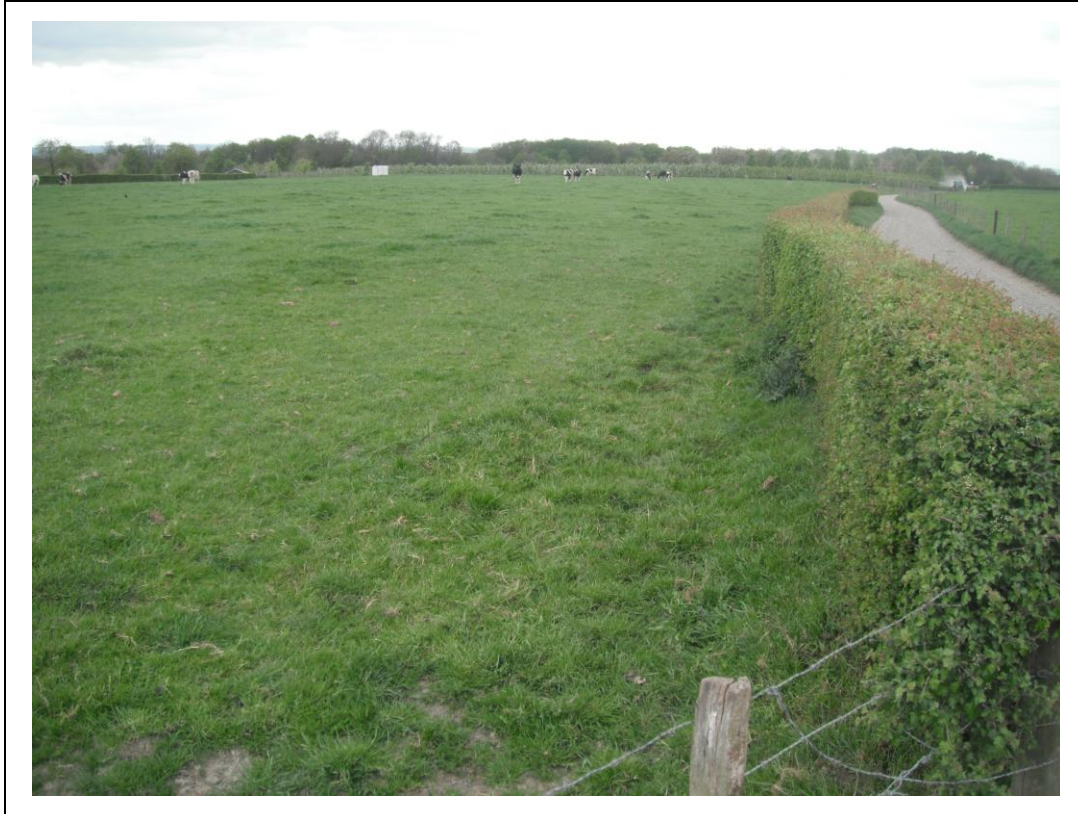
Foto 1. Deellocatie A

Deellocatie A: Huidig agrarisch deel direct ten westen van het agrarische bedrijf. Dit terrein is momenteel in gebruik als weiland. De meest noordelijke strook bestaat uit een puinverharding, welke fungeert als toegangspad tot het agrarische bedrijf. Ter plaatse van deze deellocatie zal uitbreiding van het bestaande bouwblok plaatsvinden, waarbij ondermeer een ligboxenstal wordt gerealiseerd.

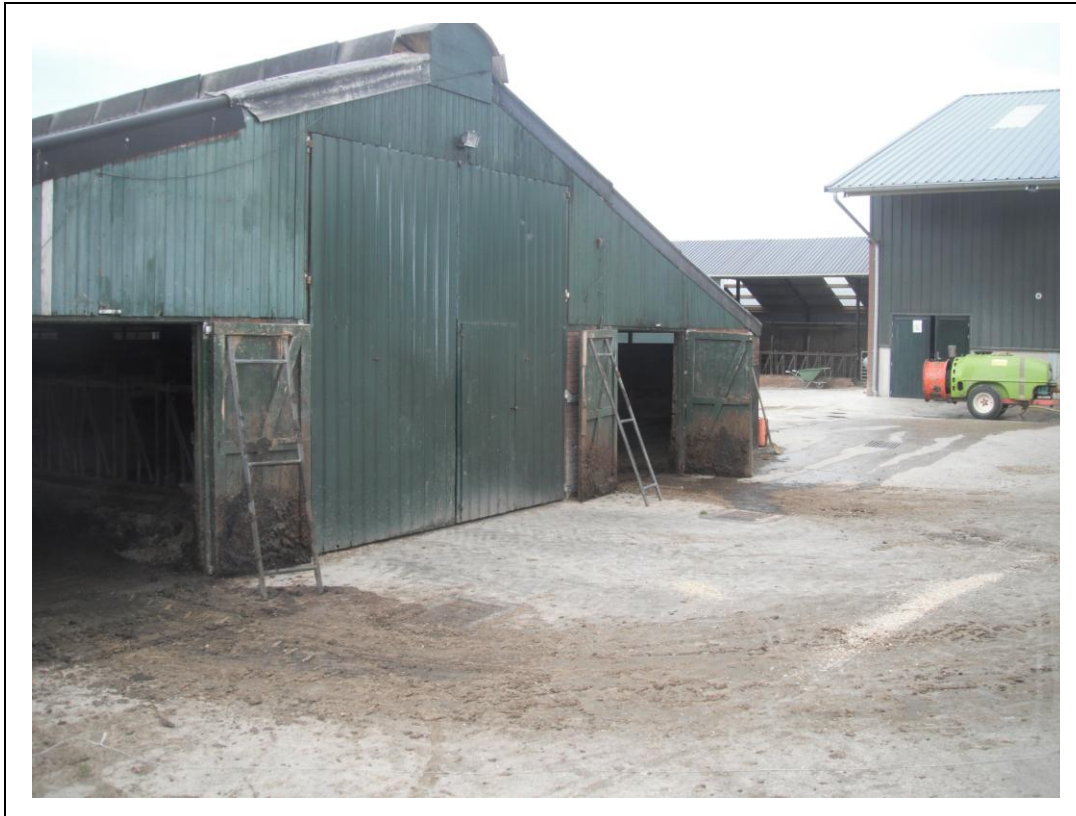
Foto 5. Deellocatie B

Deellocatie B: Ter plaatse van deze deellocatie is momenteel een ligboxenstal aanwezig, alsmede een sleufsilo en een kalverenstal. De aanwezige bebouwing is voorzien van een asbestverdachte dakbedekking. Een deel van de locatie is verhard met silex. De huidige bebouwing en verharding zal worden gesloopt, waarna het terreindeel een functie als grasland krijgt. Ten noordwesten van de ligboxenstal is tot 2 jaar geleden een bovengrondse dieseltank aanwezig geweest. Deze tank is momenteel tegen de gevel van een meer zuidelijk gelegen schuur gesitueerd. Ter plaatse van de voormalige tank is een tegelverharding aanwezig.

Ter plaatse van deellocatie B is de locatie van de voormalige bovengrondse dieseltank aangetroffen. De overkapping van deze tank is nog aanwezig, alsmede de tegelverharding ter plaatse. Op de tegels zijn geen oliesporen waargenomen. Verder is gebleken dat een deel van de deellocatie is verhard met een silexlaag met onbekende dikte.
