## **Bijlage 6 - Explosievenonderzoek**

**ECG, april 2010**

**Vooronderzoek naar het risico op het  
aantreffen van Conventionele Explosieven in  
het onderzoeksgebied: "Reconstructie N278/N598  
Margraten - De Planck"**

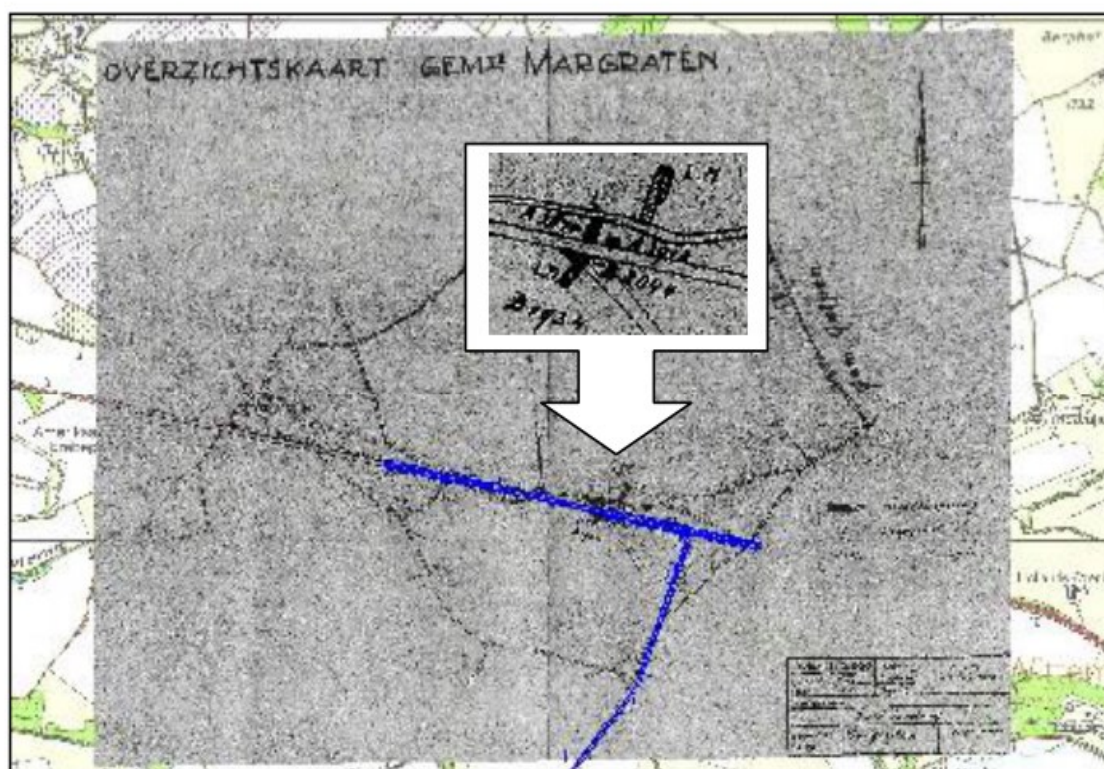
**Fig.4** Stellingenkaart Nederlandse leger posities 1940 Margraten. Inzet: uitvergroting ingetekende stellingen met o.a. bewapeningsaanduiding: LM: lichte mitrailleur. De stellingenkaart is gepositioneerd op hedendaags kaartmateriaal.

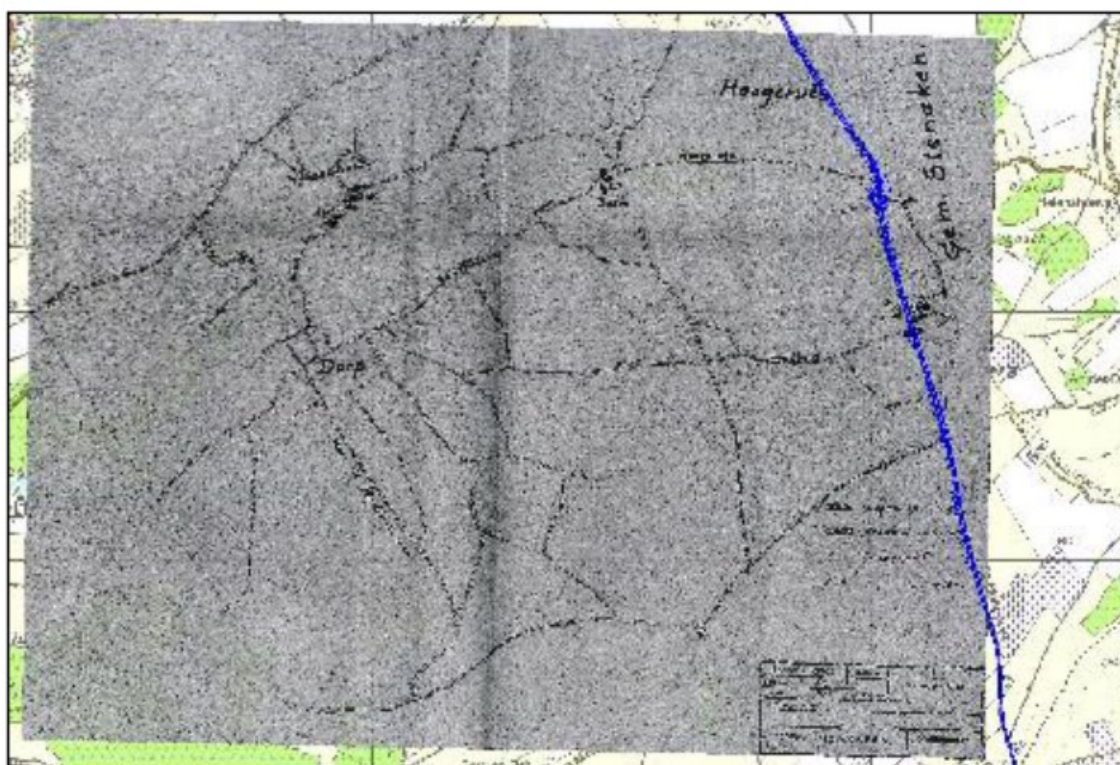
**Fig.5** Stellingenkaart Nederlandse leger posities 1940 Hoogcruts-Schilberg. De stellingenkaart is gepositioneerd op hedendaags kaartmateriaal.  
Bron: Nederlands Instituut voor Militaire Historie, Den Haag, Collectie Stellingen 1940, Toegang 405, inv. nr. 10

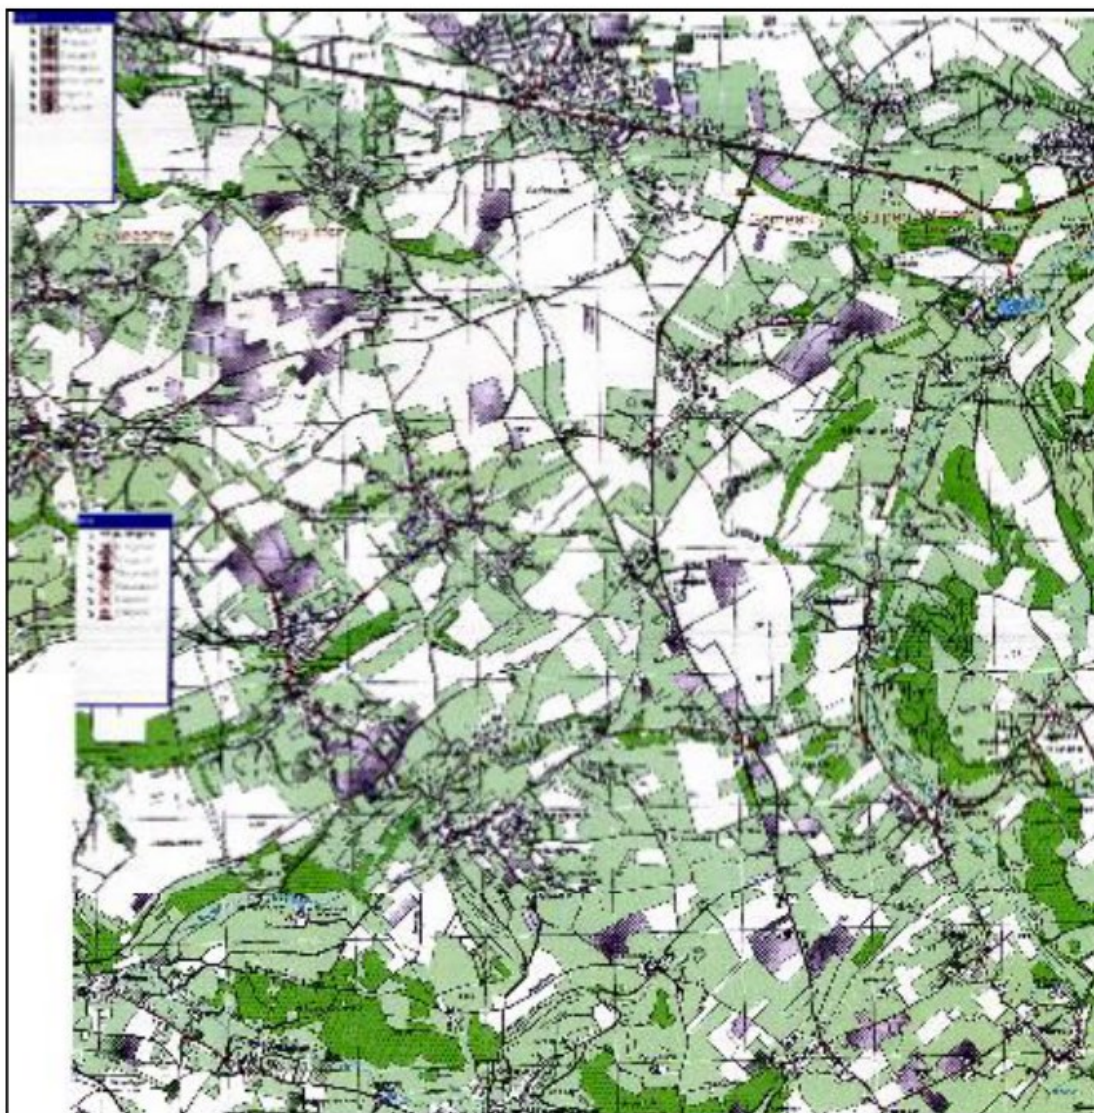
**Fig.14** Uitsnede mijnenkaart onderzoeksgebied N278/N598 Margraten - De Planck.  
Bron: EOCL Culemborg

Bij het Explosieven Opruimingscommando van de Koninklijke Landmacht (EOCKL) zijn gegevens opgevraagd over de aanwezigheid van mijnenvelden in en nabij het onderzoeksgebied. Het EOCL heeft middels onderstaand kaartmateriaal laten weten dat er in het onderzoeksgebied geen informatie bekend is die duidt op de aanwezigheid van mijnen.<sup>67</sup>

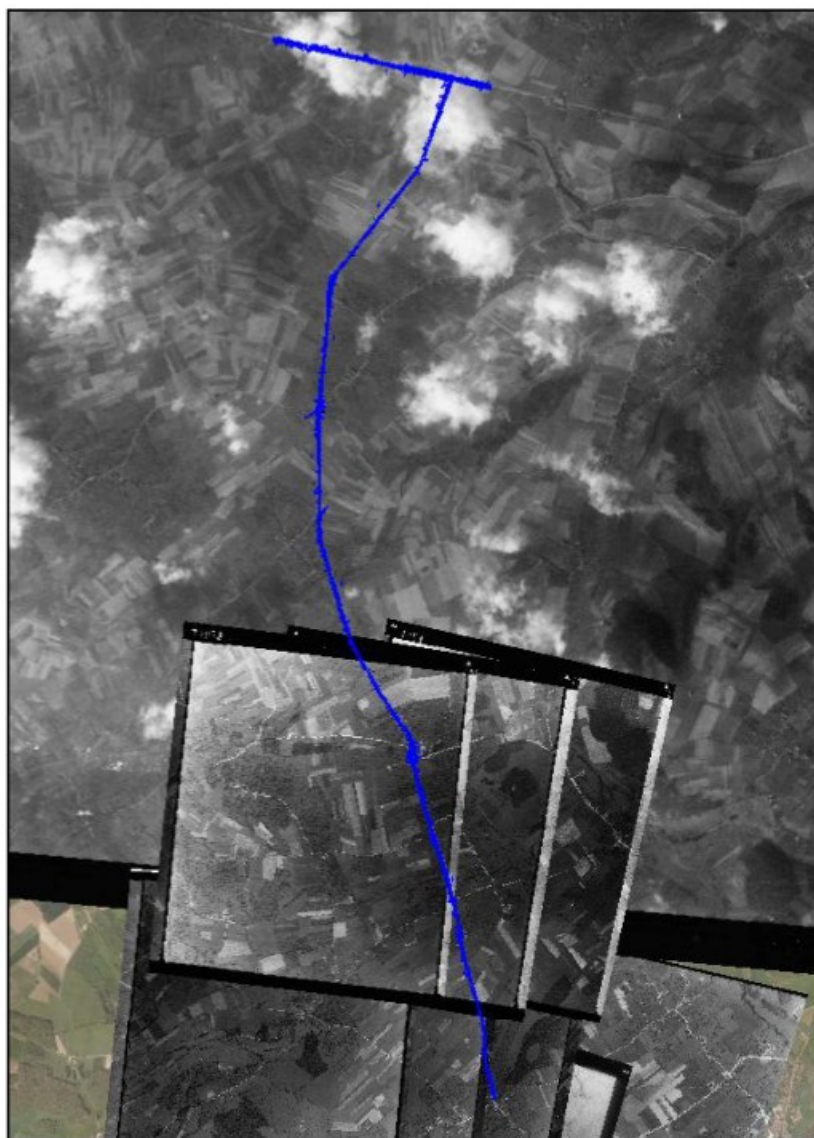
**Fig.15**

Overzichtscollage  
luchtfotodekking  
onderzoeksgebied  
Margraten – De Planck  
N278 - N598

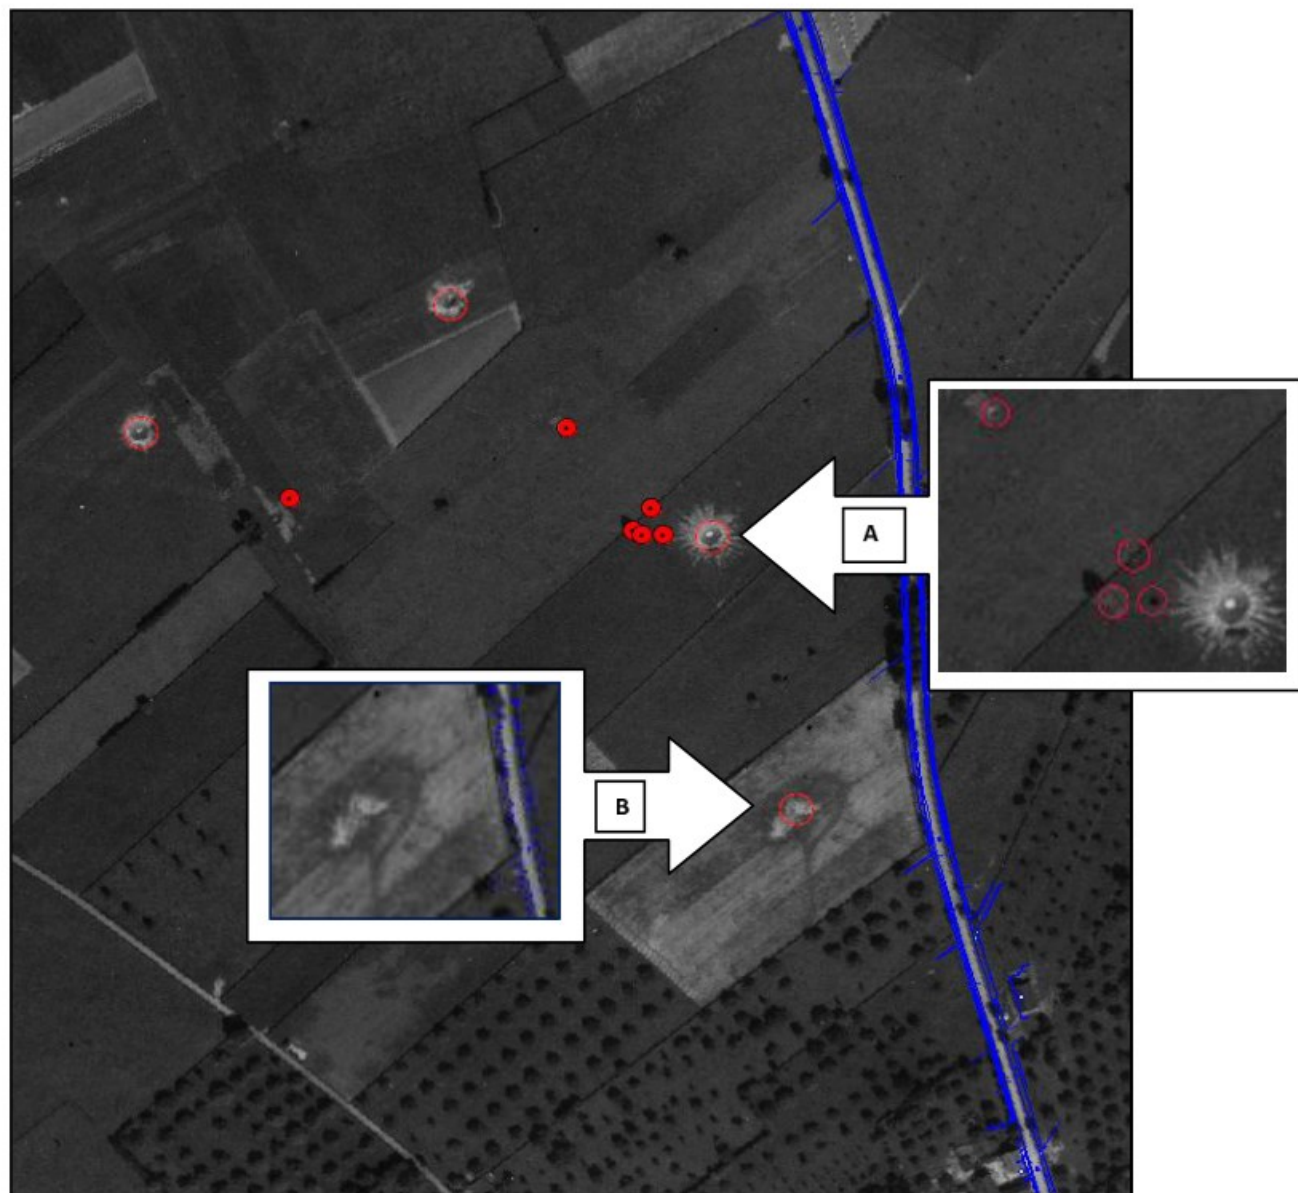
**Fig.19**

Opmerkingen: Kraters (diameter circa 10 meter) zichtbaar van ingeslagen afwerpmunitie ten westen van het onderzoekstracé. Redenen voor het bombardement (tactisch of noodafwerp zijn onbekend). Mogelijk is er een verband met de meldingen van een neergestort vliegtuig in de nacht van 27 op 28 april 1944. Zie blz.16-17.

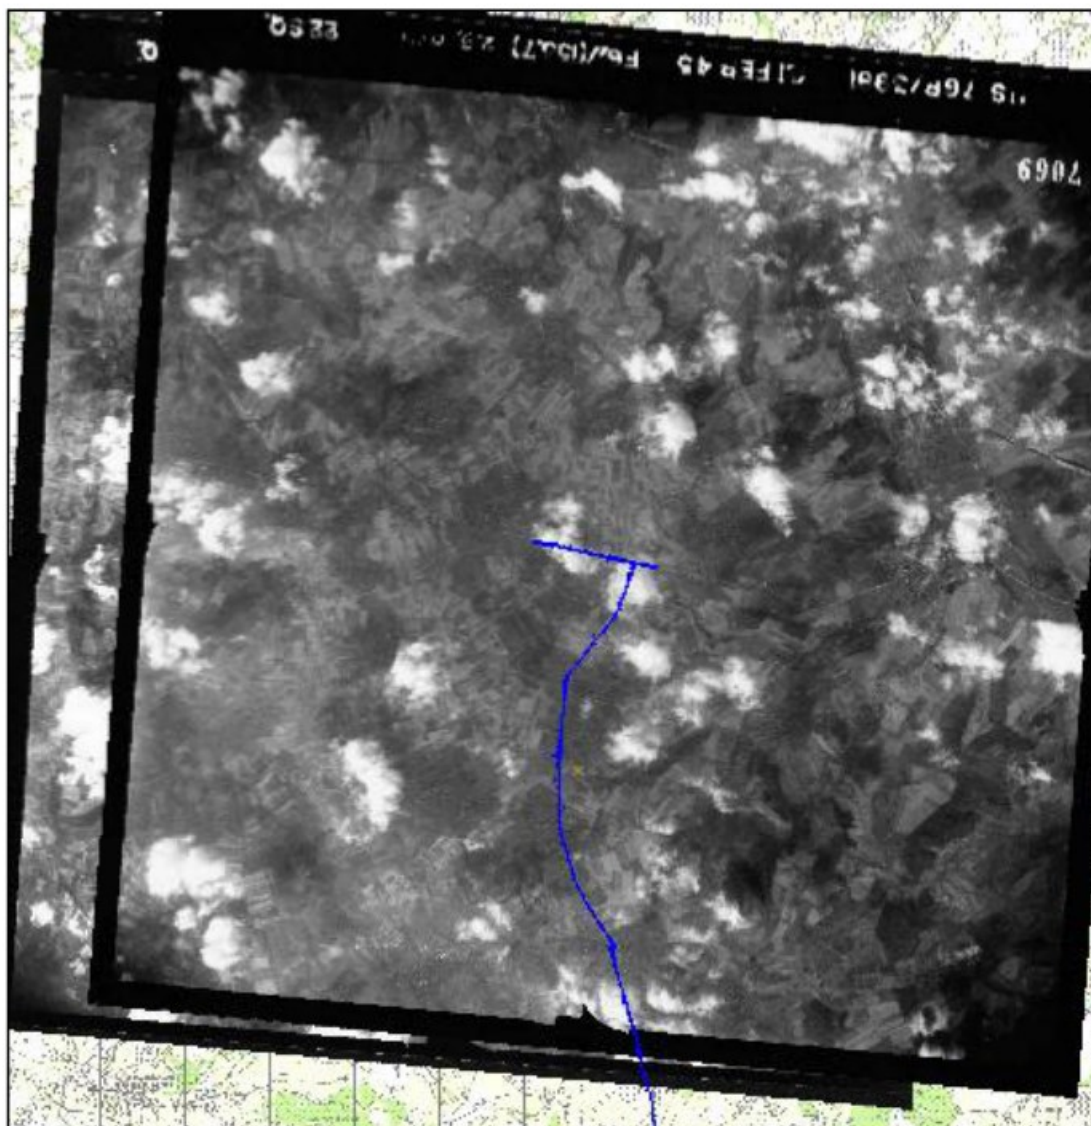
**Fig.21**

Fotokwaliteit: Redelijk (grote hoogte en bewolking)  
Opmerkingen: Mogelijke militaire activiteiten zichtbaar.  
Bron: RCAHMS.

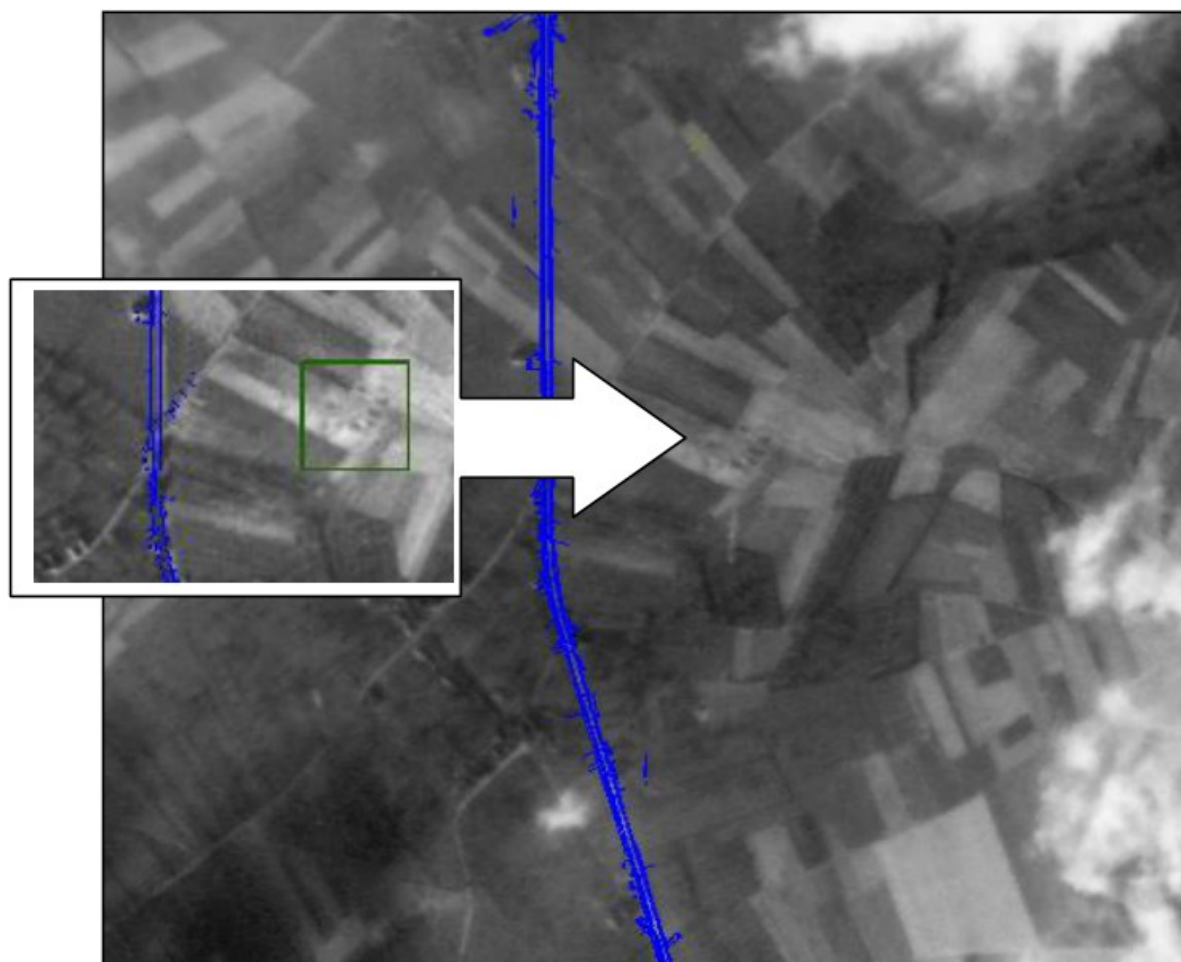
**Fig.22**

*Opmerkingen: Locatie militair kampement nabij Terlinden.*

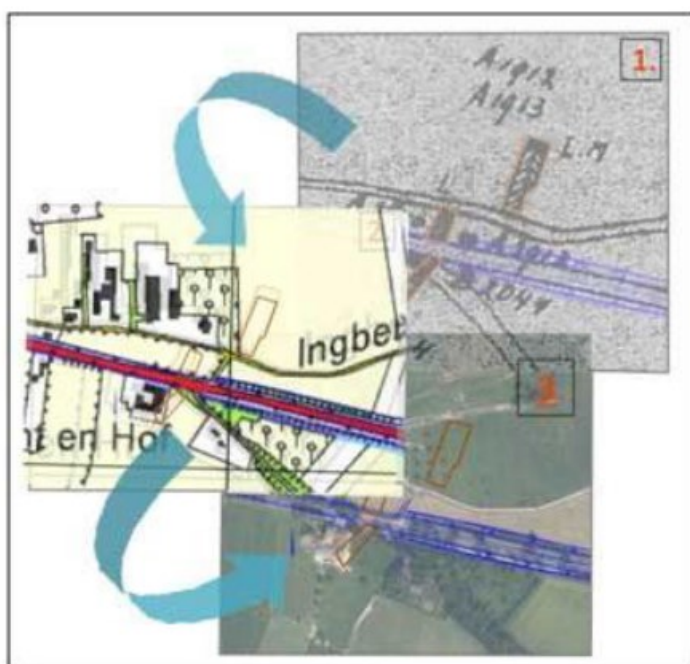
**Fig. 26.** Voorbeeld werkproces positioneren met een Geografisch Informatie Systeem. De kaarten met de stellingen zijn gepositioneerd op hedendaags kaartmateriaal en een WMS ondergrond. Bij het positioneren dient gezien de globaliteit van deze bronsoort rekening gehouden te worden met afwijkingen tot circa 10 meter.

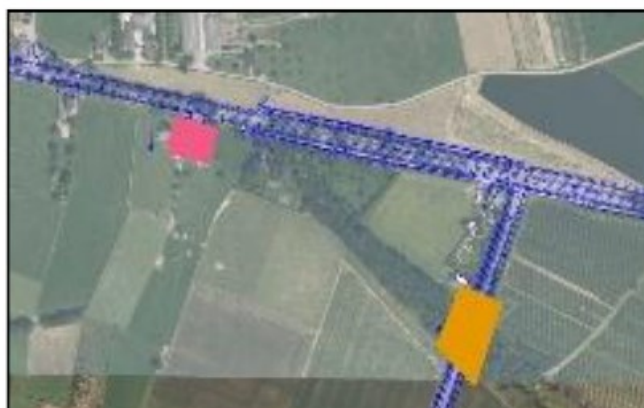
**Fig.28.** De locatie van de kruising van de N598 met het voormalige trambaantracé.

Voor deze periode zijn er aanwijzingen gevonden die wijzen op oorlogshandelingen in het onderzoeksgebied ter hoogte van de voormalige trambaan en de Vruchtenhof (grondgevechten en vernieling van de brug). Eveneens is er sprake van stellingen en schuilgaten/schuttersputten langs de Rijksweg. Deze laatste gegevens kunnen echter op basis van feiten materiaal niet herleid worden naar een exacte locatie.

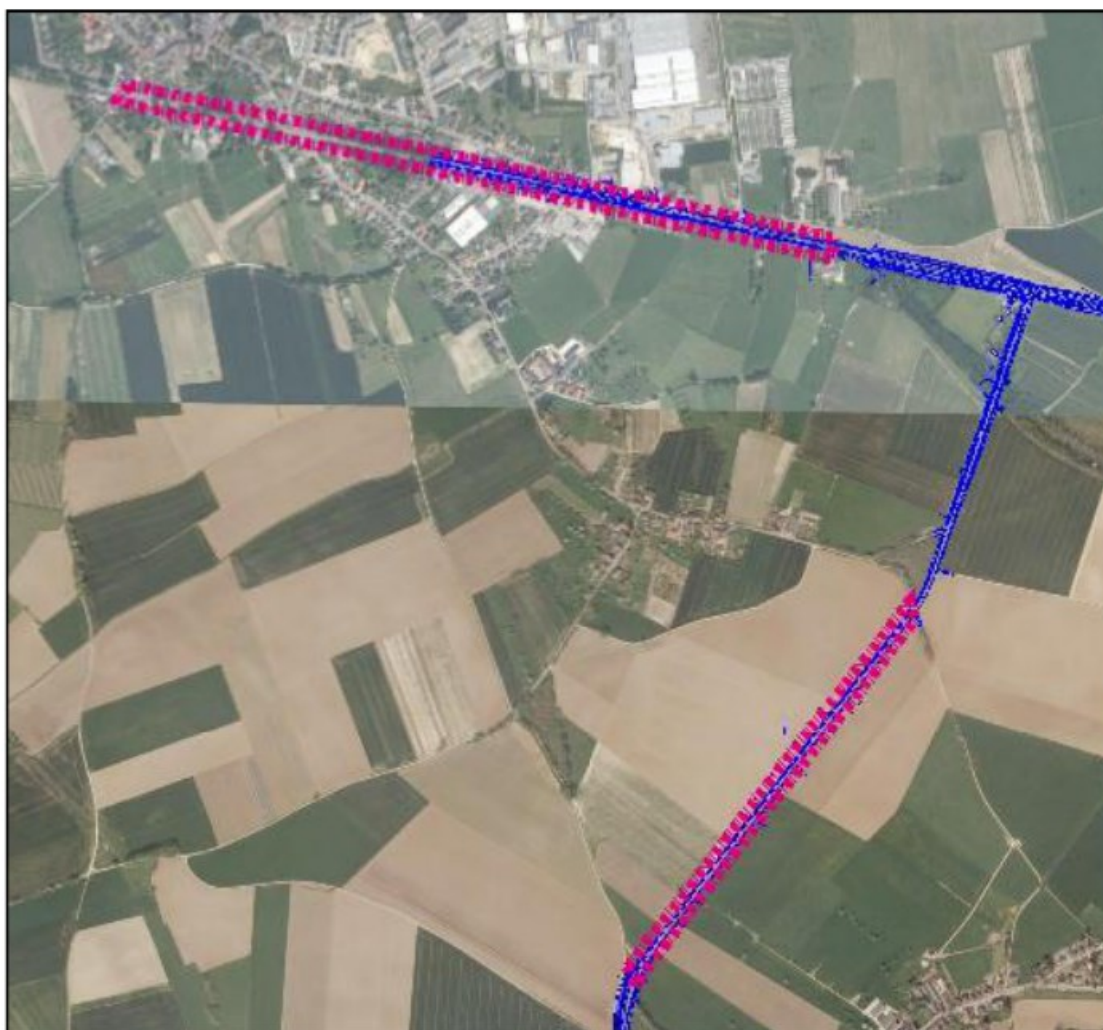
**Fig.29.** Locatie aanduidingen zoals in het bronnenmateriaal is omschreven van de opslagzones van munitie langs de wegen.

Een aantal bronnen spreken van munitieopslag langs de wegen. De meeste indicaties hiervoor zijn echter te globaal om te kunnen verwijzen naar een exacte locatie. De plaatsaanduidingen van munitie langs de provinciale weg tussen de Brede Hoolstraat (Reijmerstok) en de afslag naar Termaar en langs de Rijksweg in Margraten, van het begin van het dorp (Dobbelsteijnhoeve) tot aan het einde (Vruchtenhof), zijn herleidbaar naar geografische locaties.

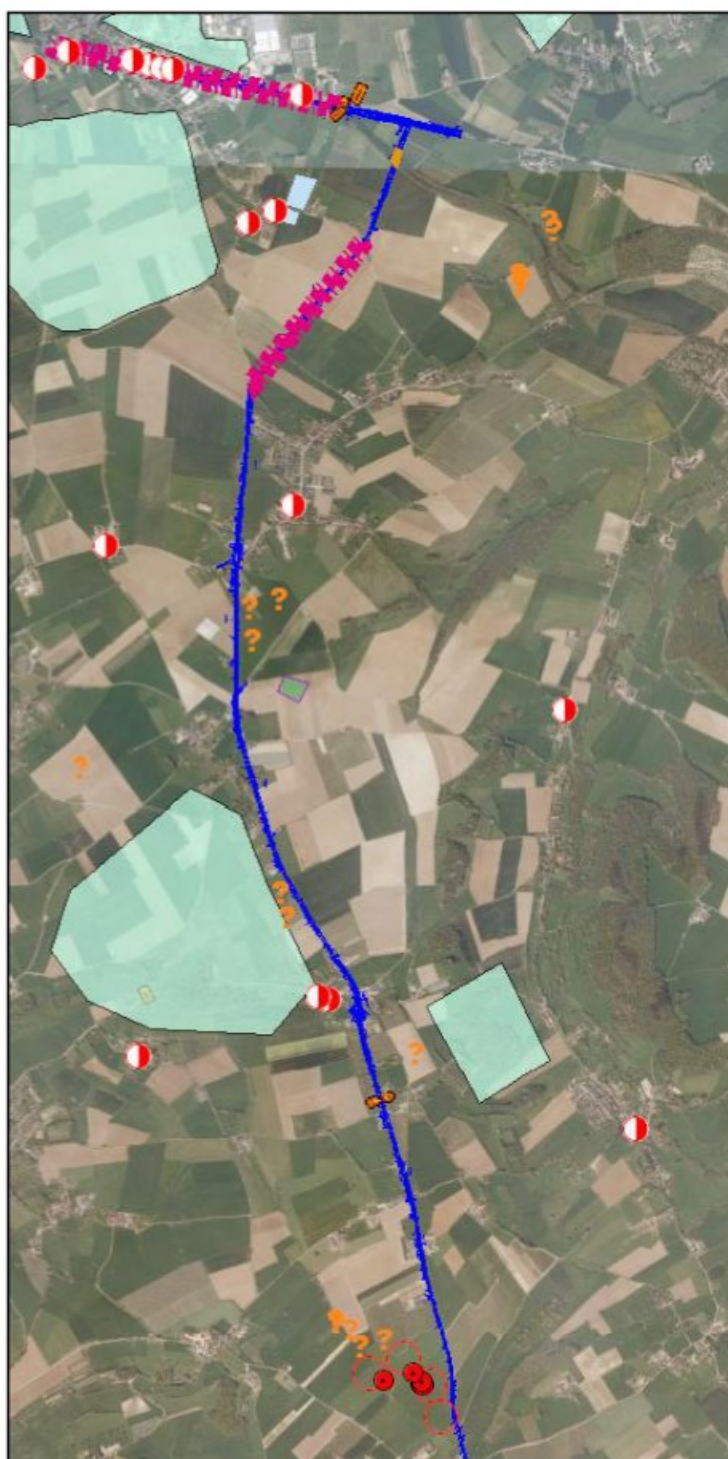
**Fig.31.** Overzichtskaart historisch feitenmateriaal.

Op de onderstaande kaart is het aangetroffen historisch feitenmateriaal vertaald naar het onderzoeksgebied. De bevindingen van de luchtfotoanalyse zijn hier eveneens in opgenomen.

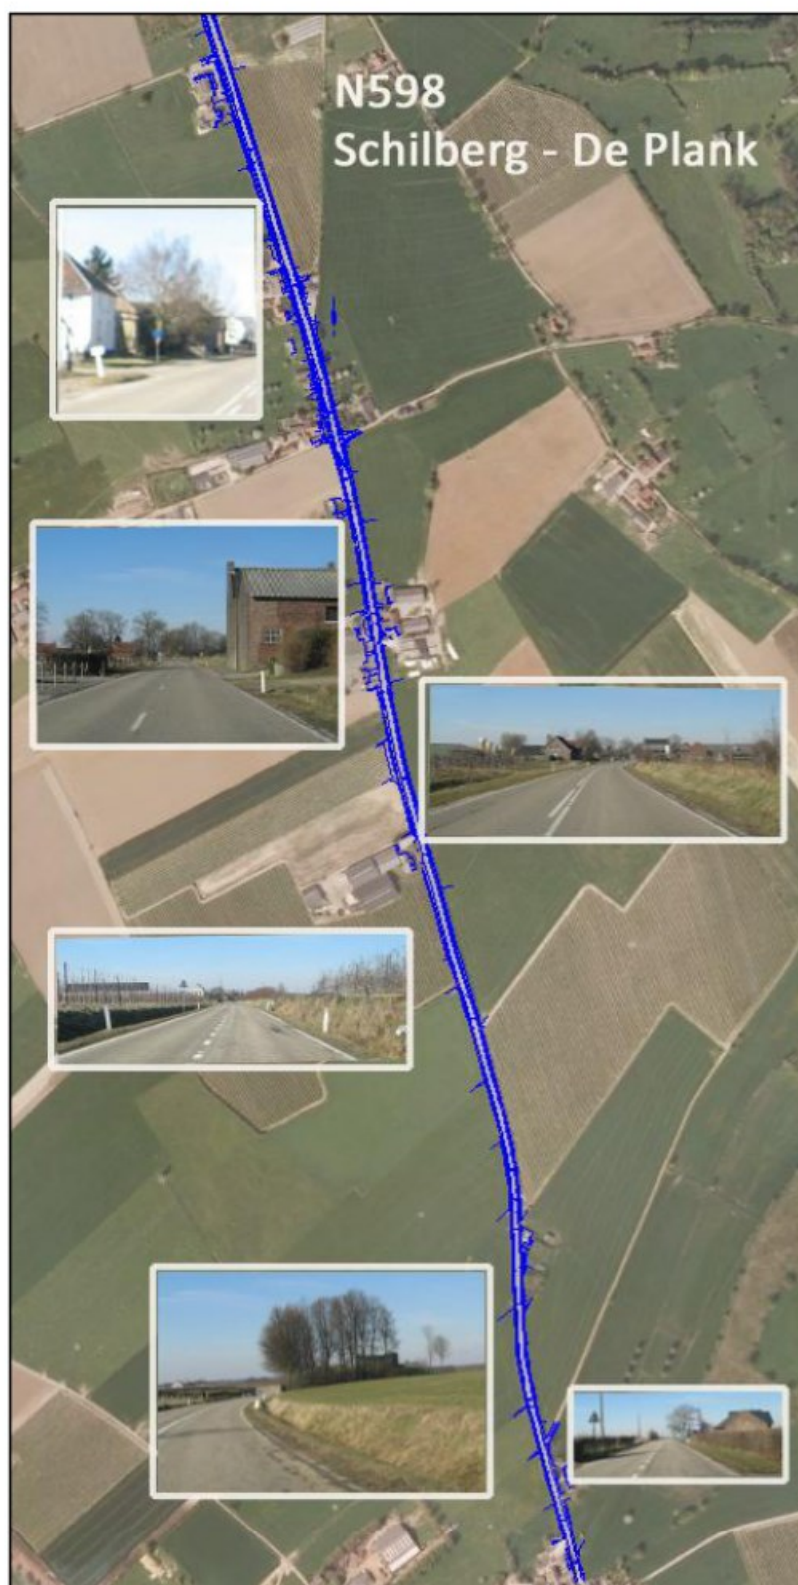
**Fig. 40.** Locatie N598 ter hoogte van Schilberg – De Planck. Een groot deel van de weg loopt parallel met de Nederlands – Belgische grens

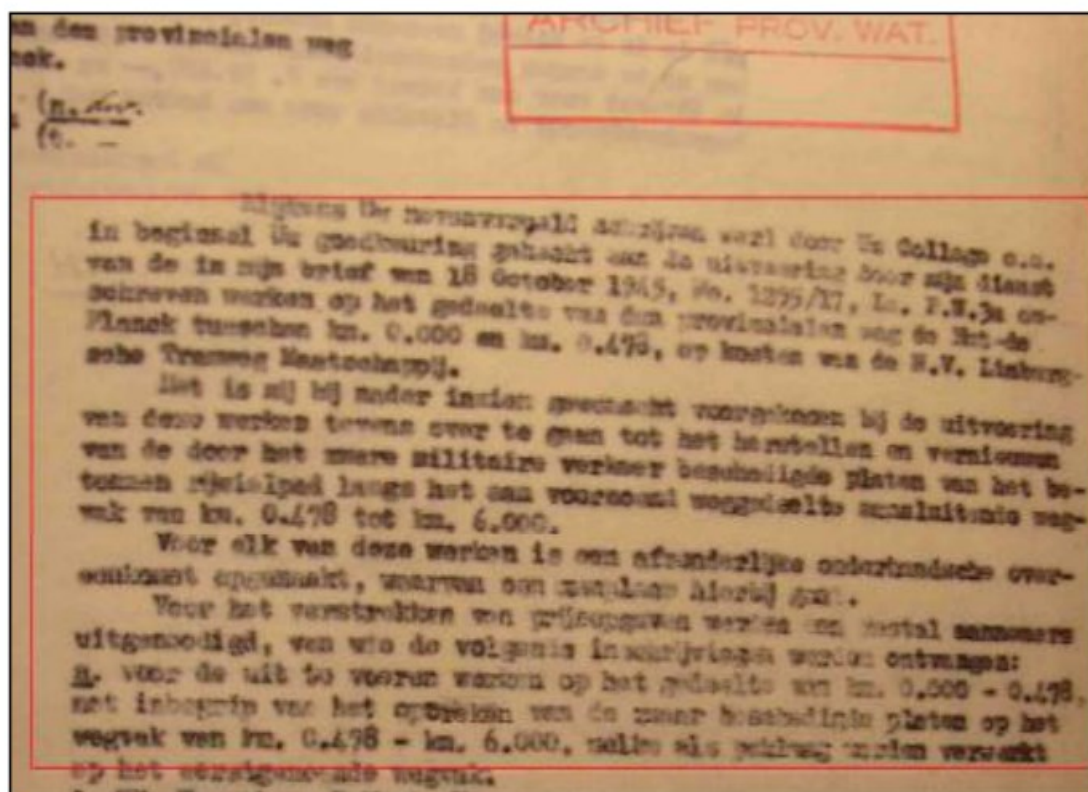
**Fig. 41.** Brief betreffende werkzaamheden aan de provinciale weg de Hut – De Planck daterende november 1945.  
Bron: Correspondentie betreffende werkzaamheden provinciale weg de Hut – De Planck, RHCL, 06.21 Provinciale Waterstaat, inv.nr. 867

In het archiefstuk dat opgenomen is onder figuur 12 is er reeds sprake van wegdelen die door de Amerikaanse troepen onder handen zijn genomen, doordat zij de verhardingen eraf schraapten. Tevens blijkt uit verder archiefmateriaal (zie onderstaand figuur) dat de betonnen rijwielplaten langs de provinciale weg de Hut-De Planck beschadigd zijn en toe zijn aan vervanging. Hierbij is het onder andere vak van km 0.478 tot aan 6.000 opgegeven.

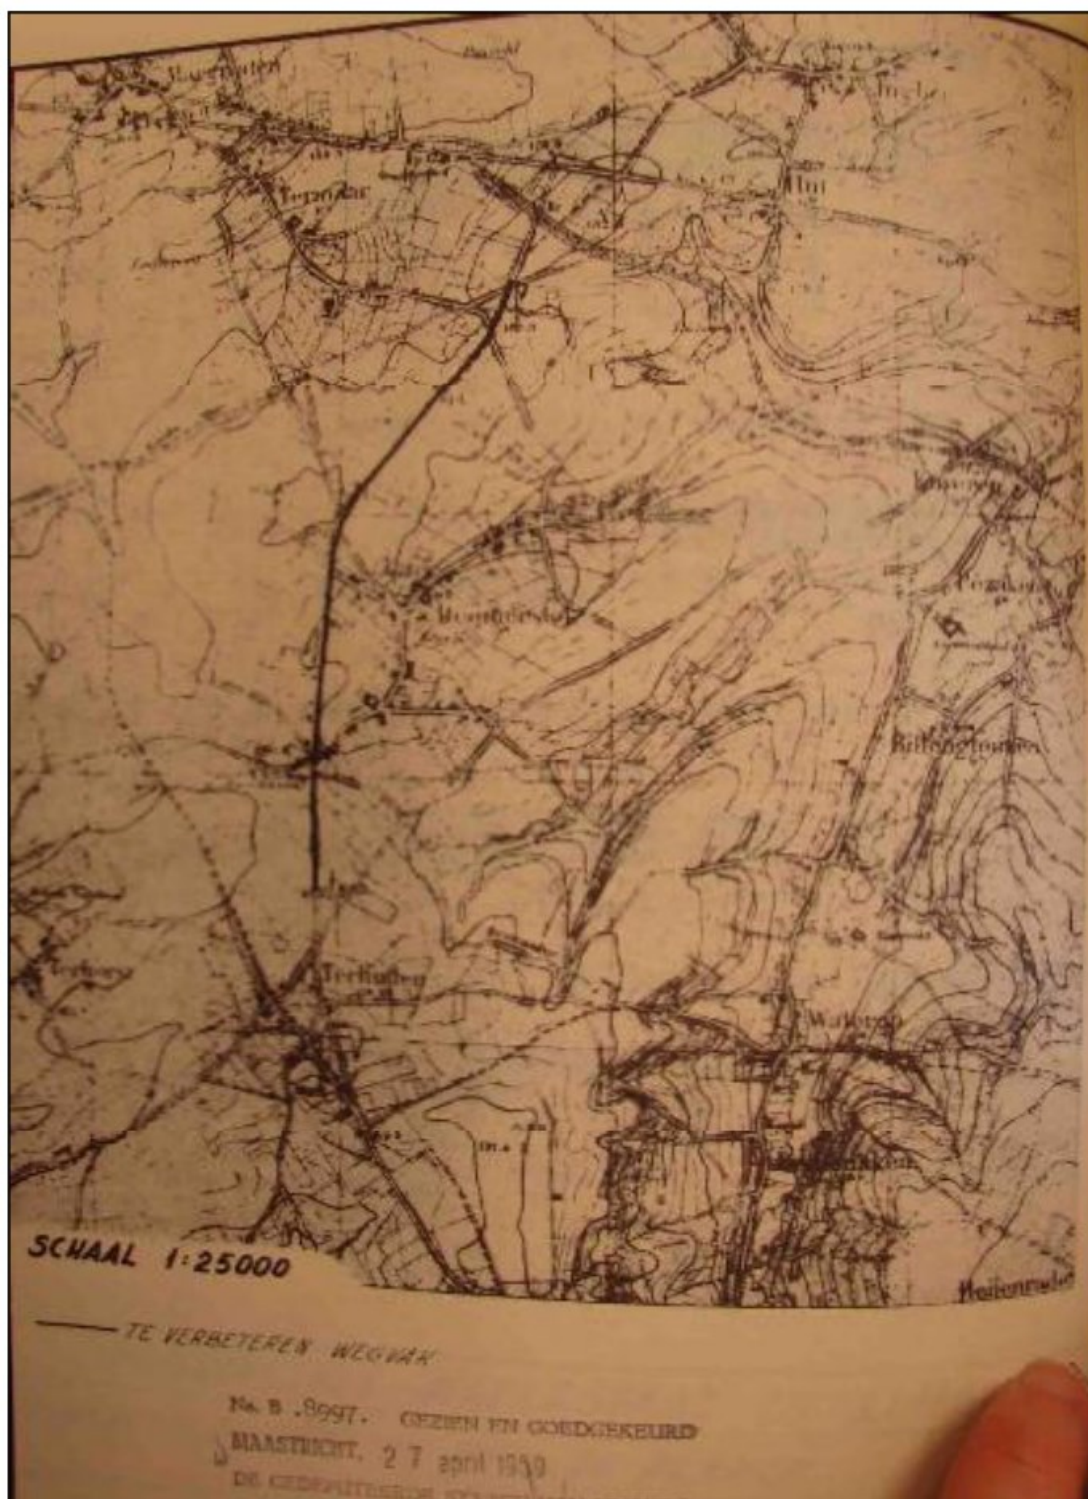
**Fig. 44.** Kaartmateriaal omtrent de uit te voeren werkzaamheden aan een deel van het wegvak de provinciale weg de Hut – De Planck

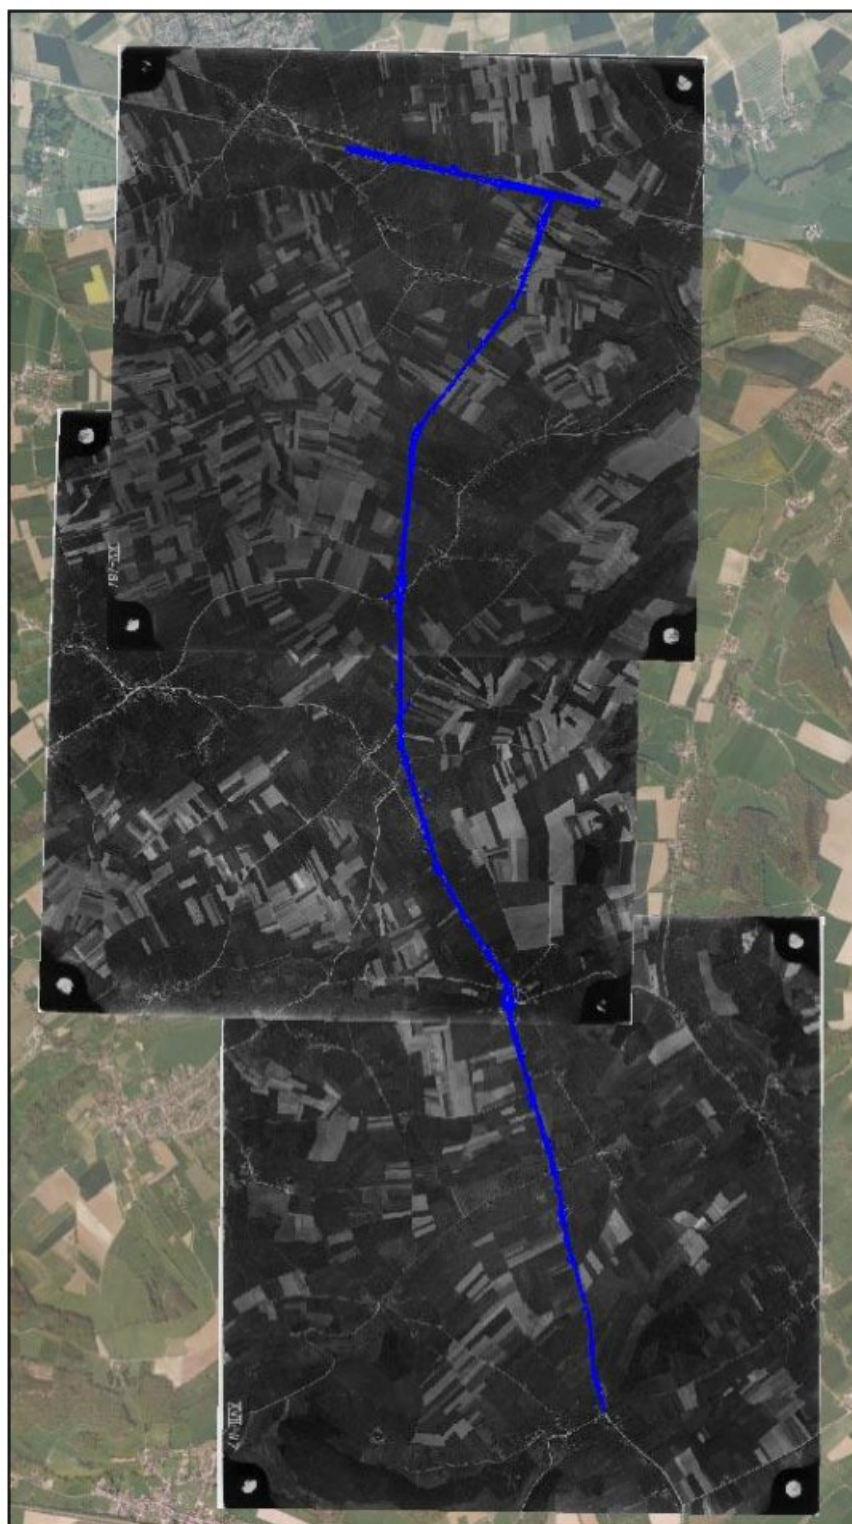
**Fig. 45.** Overzicht  
luchtfoto dekking  
onderzoeksgebied 1949.  
Bron: Kadaster Emmen

Naast het archief- en kaartmateriaal is gebruik gemaakt van luchtfotoanalyse om de veranderde situatie in beeld te brengen. De basis hiervoor zijn een drietal luchtopnames afkomstig van het Kadaster uit Emmen. Deze opnames dateren uit 1949.

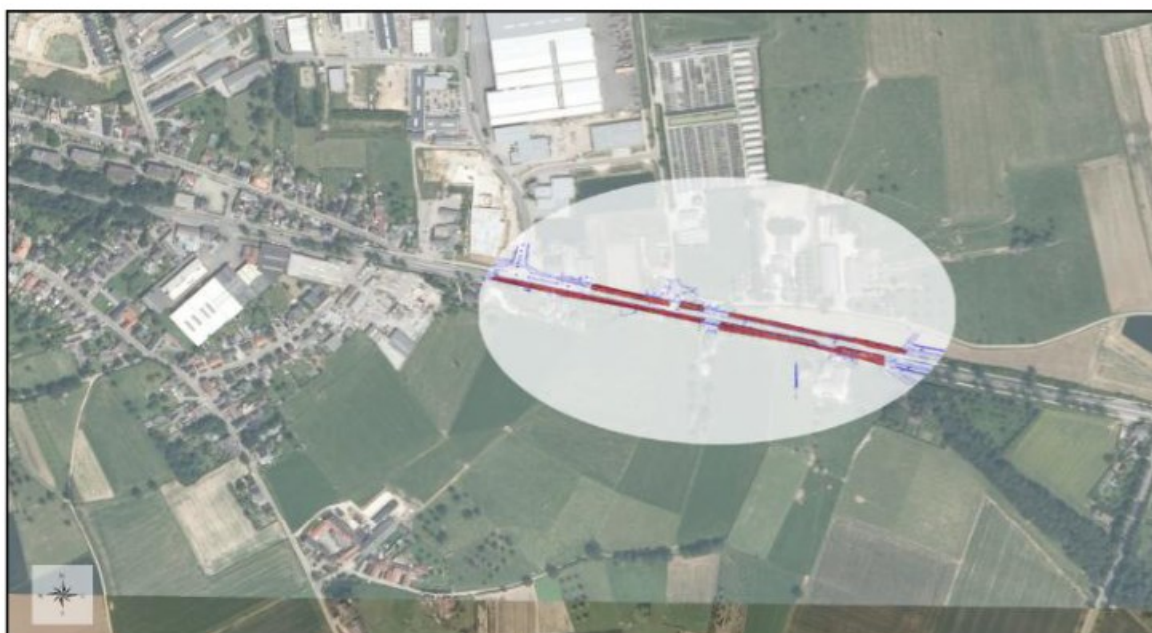
**Fig. 53 boven:** Verdacht gebied N278 ten oosten van Margraten

Geadviseerd wordt om in de onderstaande locaties (figuur 53 en 54) het opsporingsproces voort te zetten.

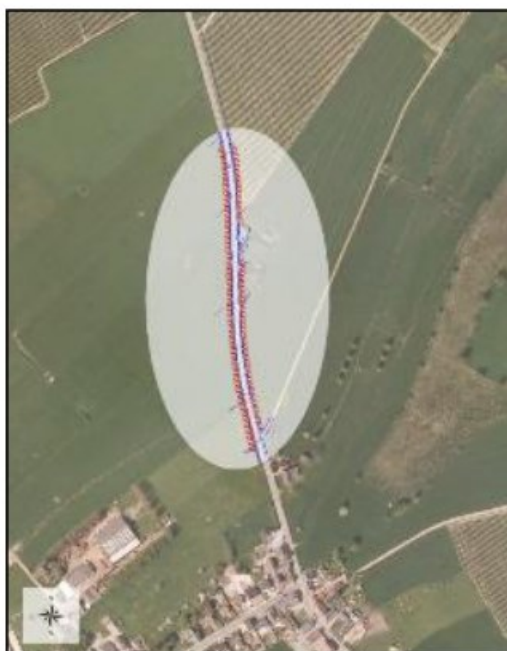
**Fig. 54. Links:** Verdacht gebied N598 nabij de Planck

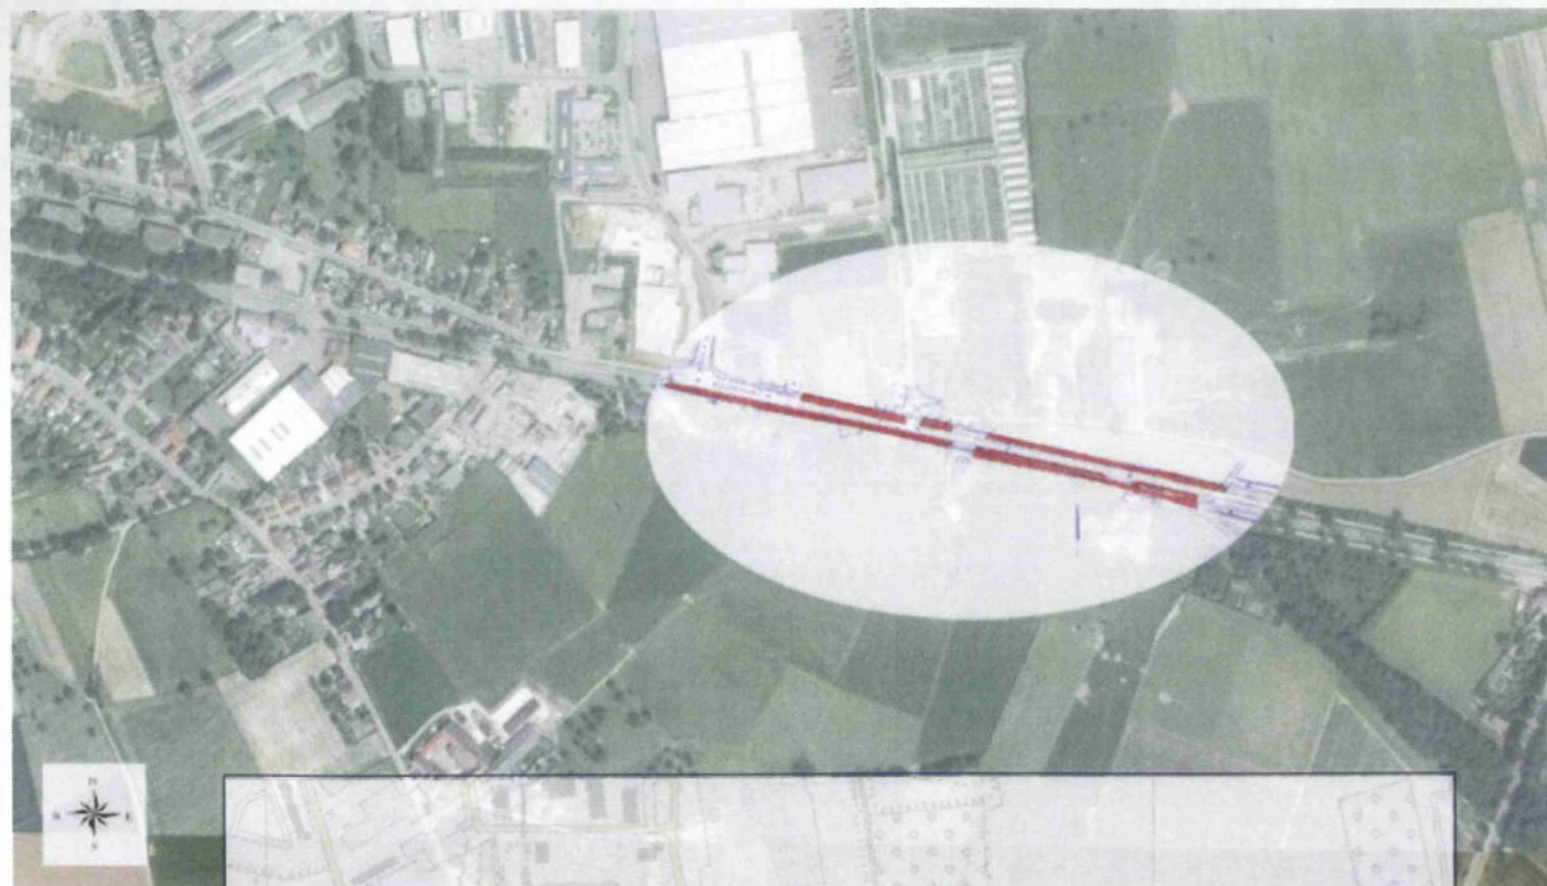
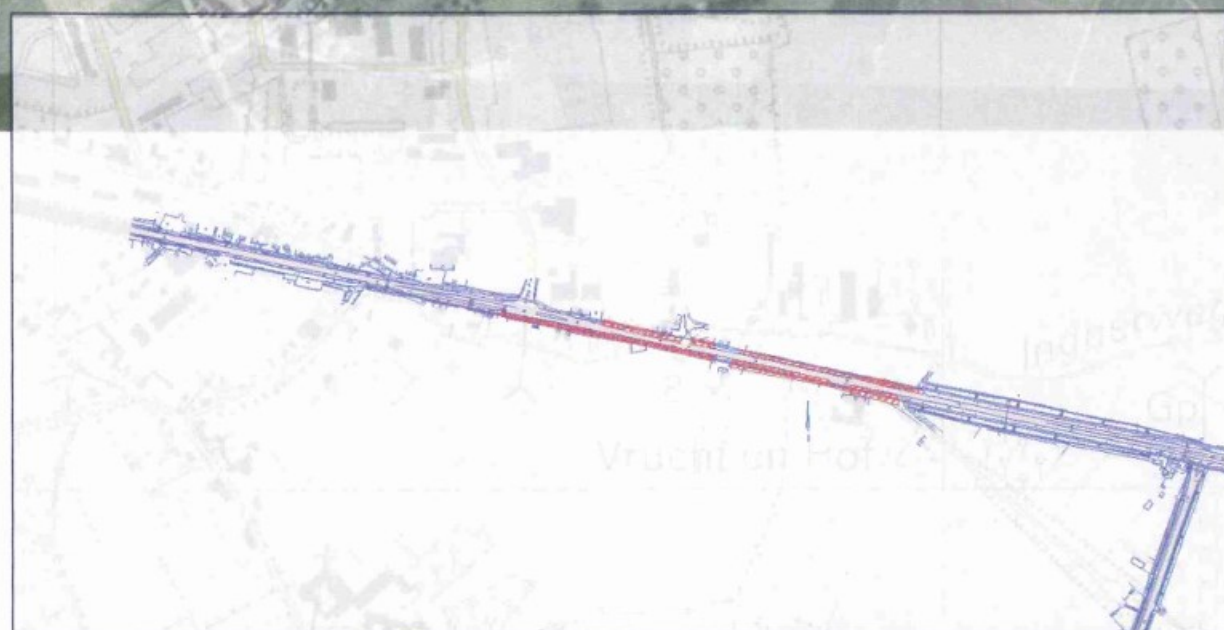
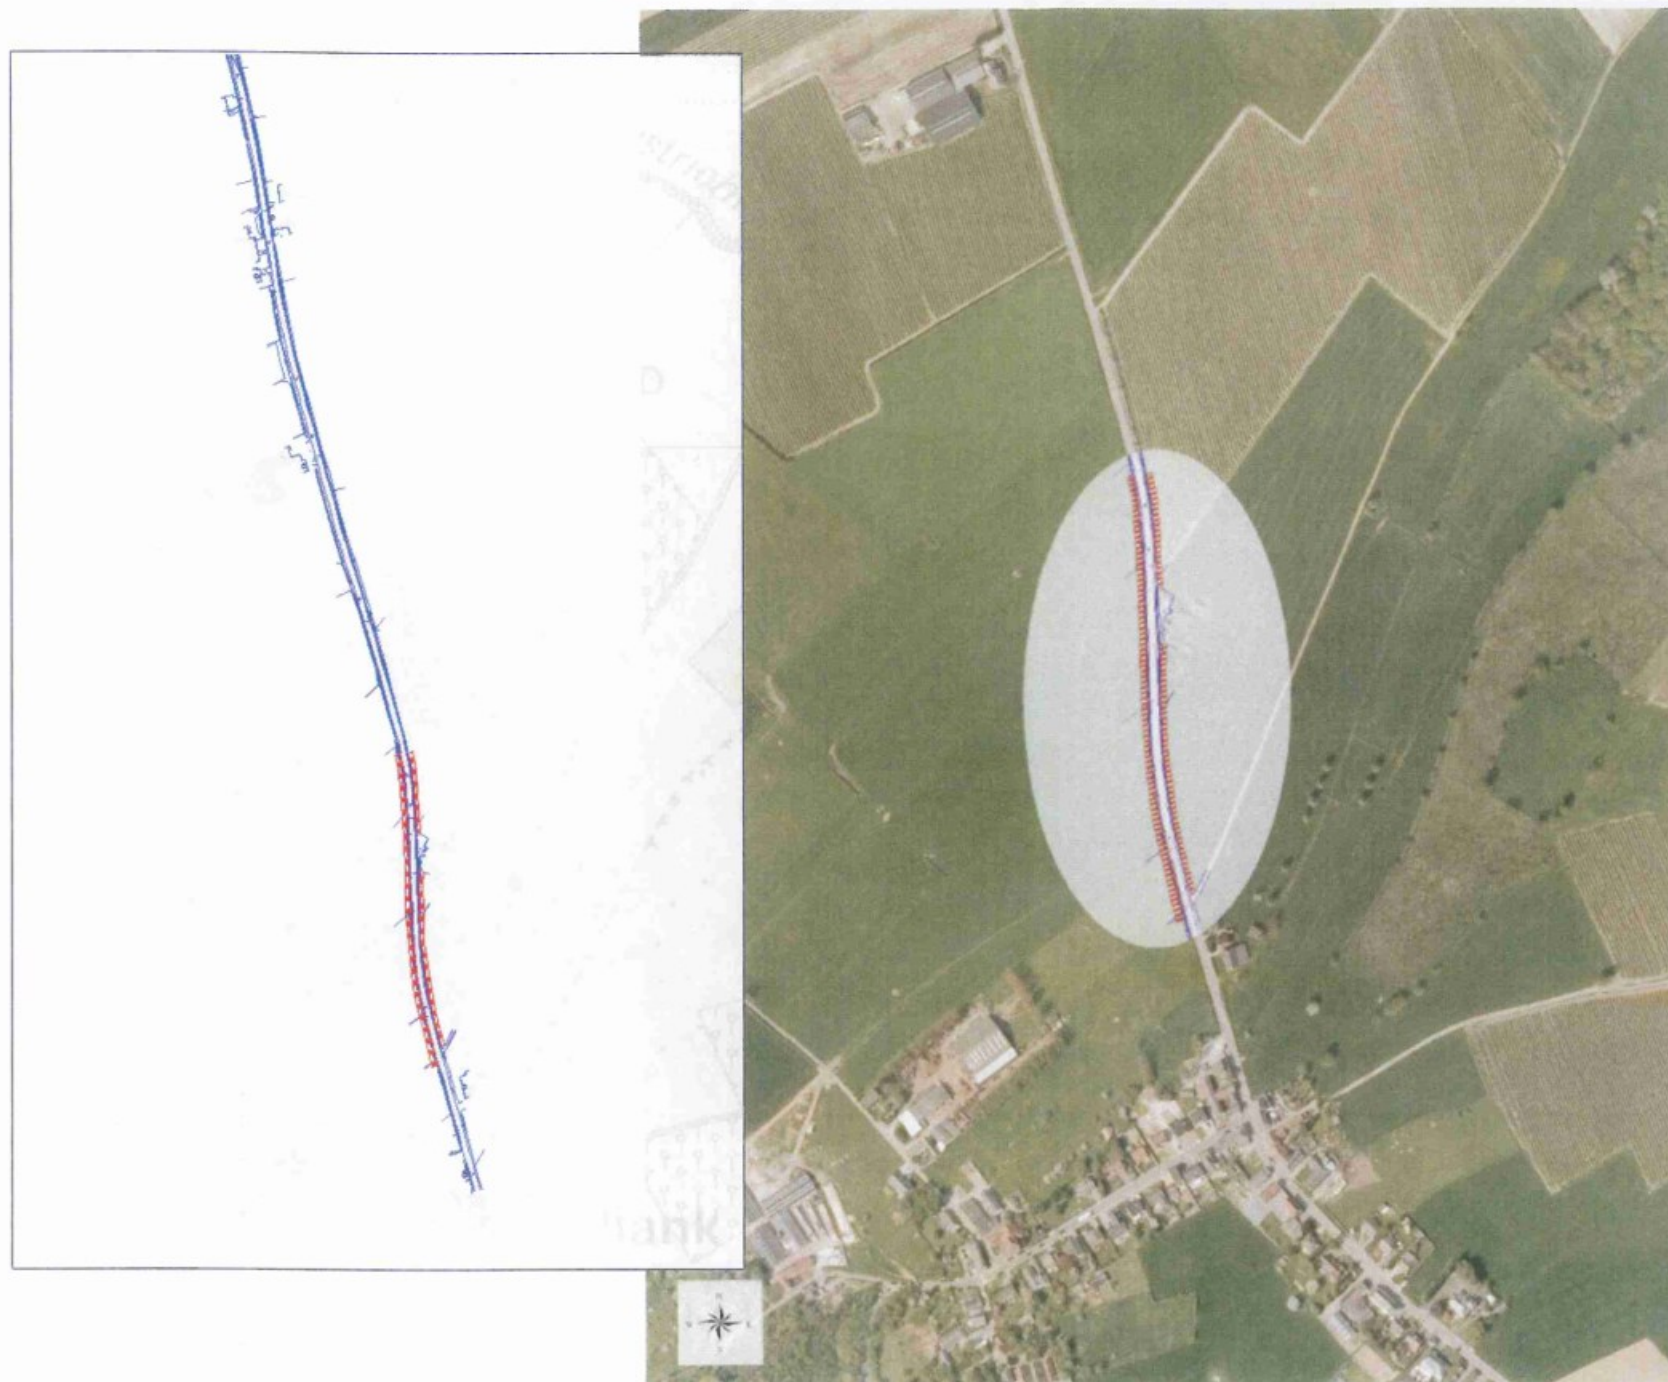
Bijlage 10. Kaart verdachte gebieden in relatie tot de mogelijk uit voeren werkzaamheden (A3 Formaat)

— Verdacht gebied

In bijlage 10 zijn een tweetal A3 formaat kaarten opgenomen met de aangegeven gebieden.
