De heer R. Barkhuysen  
Waterrijk 3  
6247 CL Gronsveld

Rapportage Quickscanonderzoek Ecologische Waarden Waterrijk 3, te Gronsveld  
(ons kenmerk: 21-867)

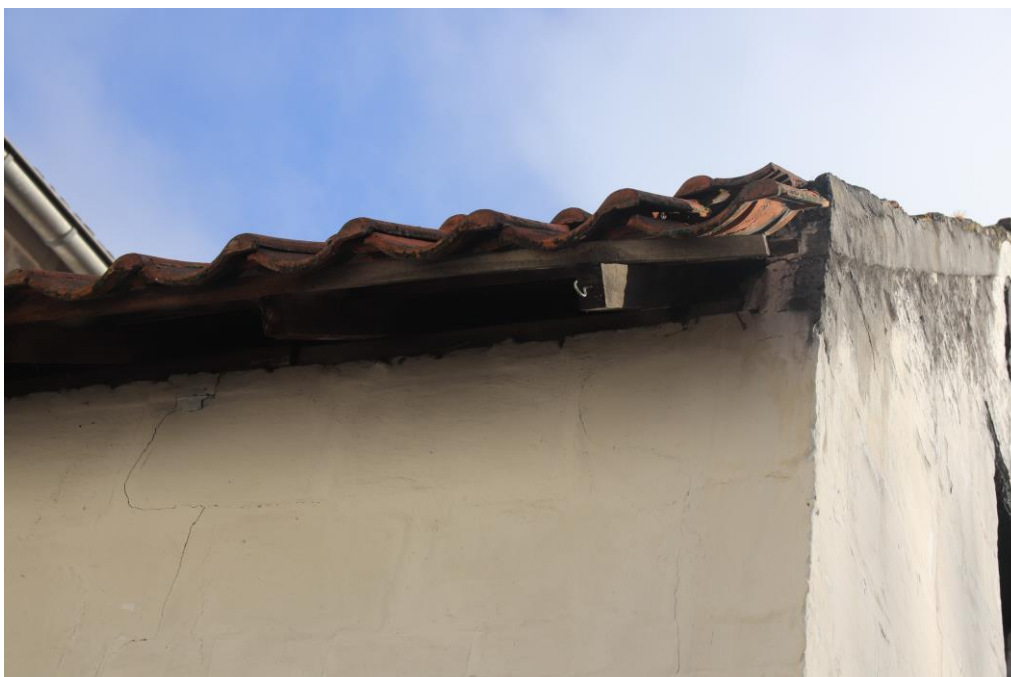
De betreffende bebouwing en met name het dakbeschot zijn geheel niet geschikt voor huismussen om er nesten te maken, vanwege de afwezigheid van dakbeschot. Vanuit de binnenzijde van de betreffende schuur zijn de dakpannen direct zichtbaar. Broedplekken onder de dakpannen die door huismussen en gierzwaluwen vaak gebruikt worden zijn daarmee dus niet aanwezig. Er zijn ook geen nesten of restanten van nesten aangetroffen van huismussen en/of gierzwaluwen. Op de locatie zelf zijn buiten ook geen huismussen waargenomen. Er kan dan ook geconcludeerd worden dat deze soort hier niet voorkomen als broedvogel. Mogelijk dat het gebied wel als foerageergebied dienstdoet en dat de soort elders in de directe nabijheid van de locatie broeden.

*Foto 1: De dakconstructie is geheel ongeschikt voor huismussen en/of gierzwaluwen en huiszwaluwen om te nestelen*

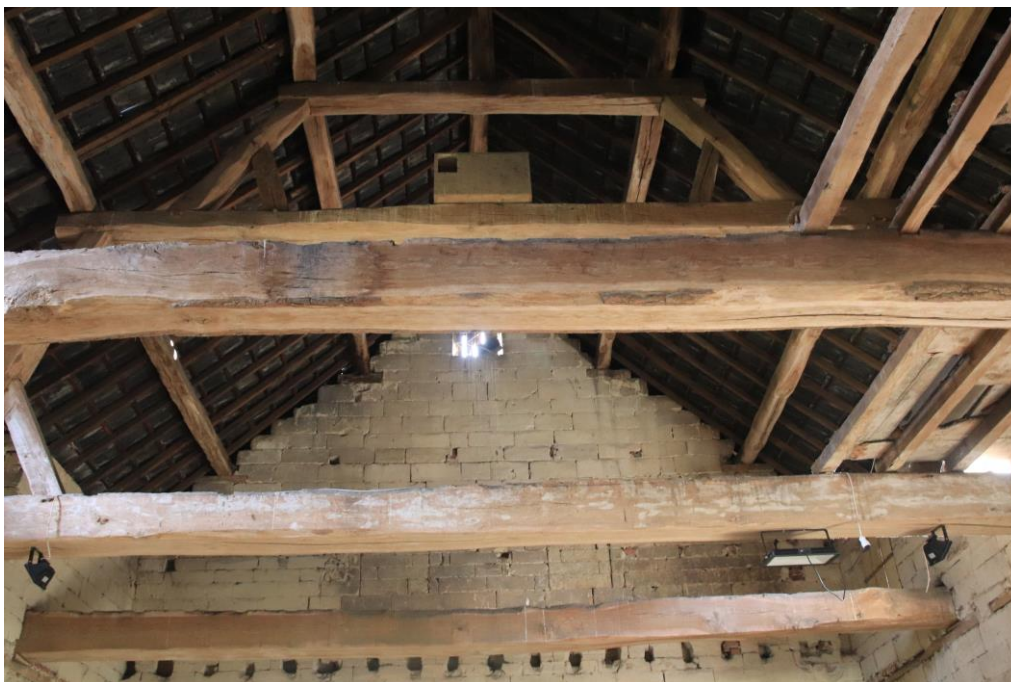
In de schuur, zijn braakballen en veren gevonden van de kerkuil. Er is geen waarneming gedaan tijdens het veldonderzoek van de vogel zelf. Op de zolderruimte zijn verder diverse uitwerpselstrepes gevonden van kerkuil op de houten balken. Er is een kerkuilenkast aanwezig in de schuur, maar deze is ongebruikt. De kerkuil kan alleen in de schuur komen als de deuren geopend zijn. Vanwege een afdichting van een mogelijke invliegopening, zie foto 2, kan de kerkuil niet meer in de schuur komen.

Foto 2: De aanwezige kerkuilenkast is onbewoond en niet toegankelijk wegens de afdichting van de invliegopening boven in de schuur

***Door de beoogde herinrichting verliest deze locatie haar functie als mogelijke roestplek. Het verplaatsen van de kerkuilenkast terplekke van de huidige roestplek voorziet hier echter in een vervangende locatie voor de kerkuil. Mogelijk dat dit zelfs kan leiden tot een nieuwe broedplek voor de soort.***

- ✚ De roestplek van de kerkuil, alleen toegankelijk als de schuurdeuren open staan, gaat verloren door de herinrichting. Op de plek waar het dier zich echter nu bevindt kan volstaan worden met het aanbrengen van de kerkuilkast (aanwezig in de te verbouwen schuur) om zodoende een plek te houden voor de soort. In het kader van de Wet natuurbescherming kan gesteld worden dat deze roestplek geen jaarrond beschermde bescherming geniet (alleen als deze essentieel onderdeel uitmaakt van het leefgebied en de gunstige staat van instandhouding doet behouden van de soort). Een broedplek is echter wel jaarrond beschermd, maar deze is niet aanwezig. Er treden dan ook geen overtredingen van verbodsbepalingen op bij de herinrichting ten aanzien van deze soort. Met het verplaatsen van de kerkuilenkast naar de roestplek op het binnenterrein wordt deze plek behouden en mogelijk voor de toekomst geschikt als broedplek.

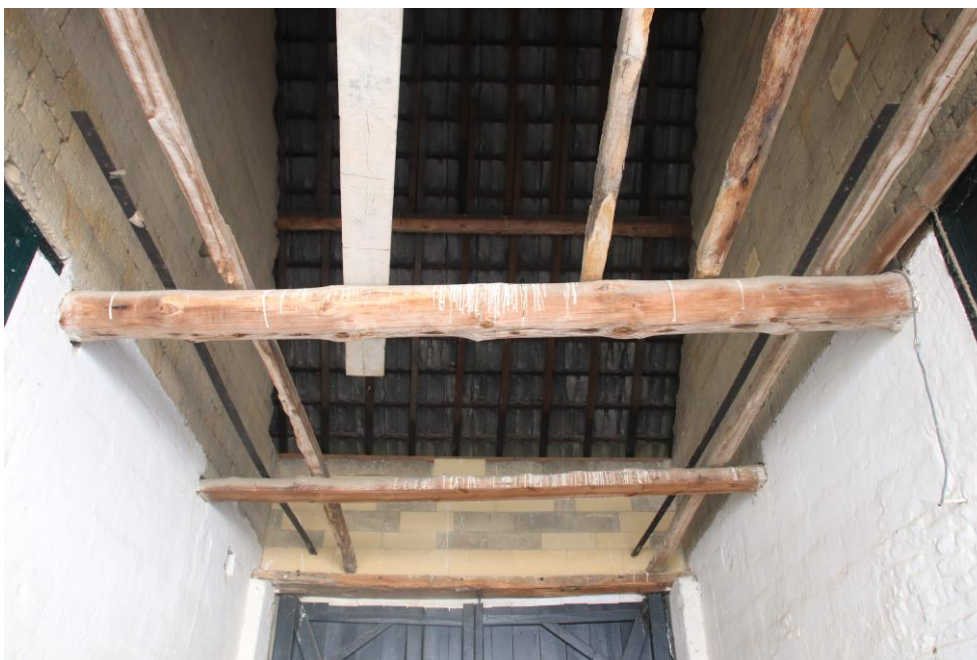
De kerkuil heeft echter in het binnenhof, foto 3, van dit boerderijcomplex wel een roestplek, waarbij het dier op een balk kan rusten. Daar zijn ook de meeste braakballen gevonden.

Foto 3: uitwerpselstrepen op de balken verraden de roestplek in het binnenste deel van het complex

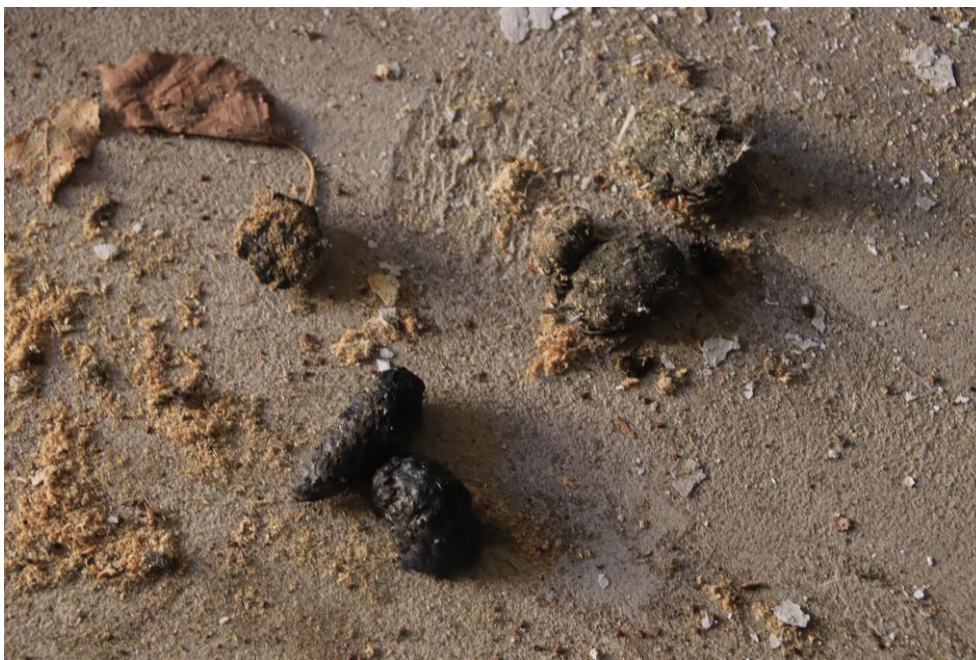
Foto 4: braakballen van de kerkuil onder de roestplek

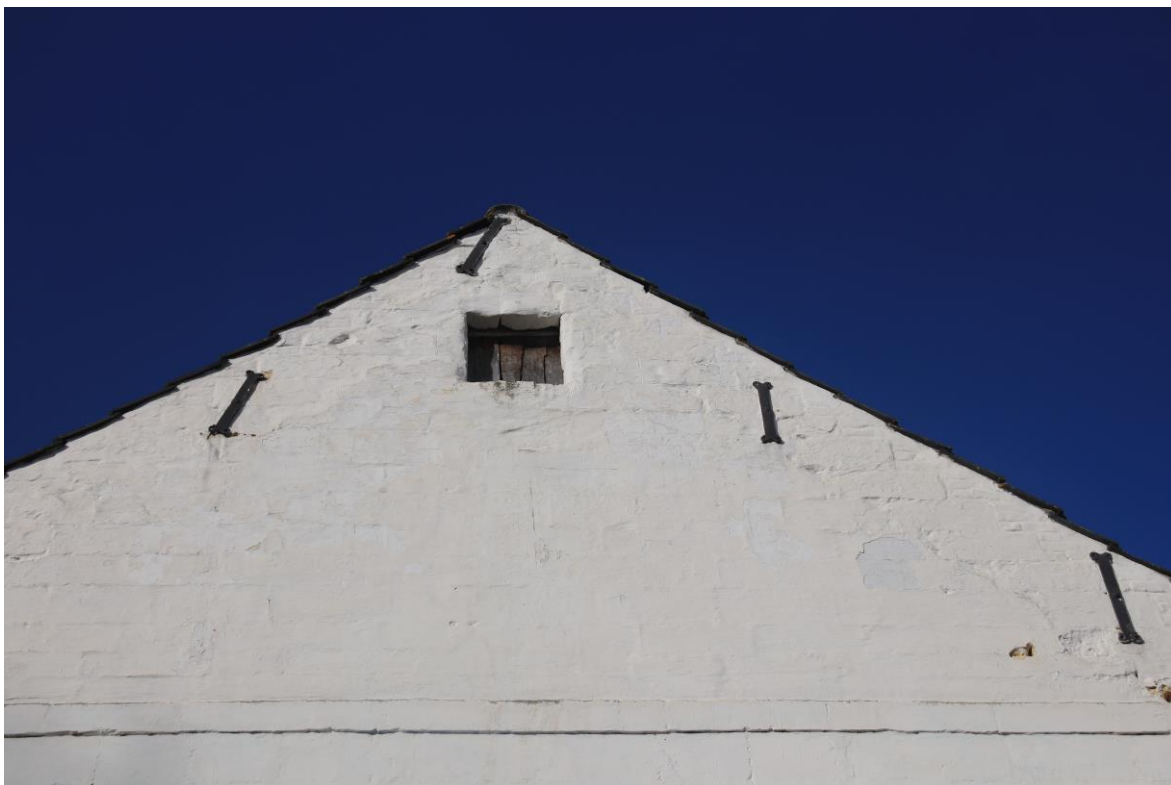
De bebouwing biedt geen gespouwde muren waar vleermuizen doorgaans hun vaste rust- en verblijfplaatsen hebben.

Op de zolderruimtes van de onderzochte bebouwing zijn geen geschikt hangplekken aanwezig. Dit komt onder andere door de aanwezigheid van grote hoeveelheden spinnenrag en de instabiliteit van de temperatuur aldaar. In de toegankelijke ruimtes zijn voorts nergens uitwerpselen en/of vraatresten gevonden van vleermuizen (bijvoorbeeld van grootoorvleermuizen).

Foto 5: De pannen op de kopgevel zijn zeer strak afgewerkt tegen de buitenmuur. Ook is de afdichting van de schuur met houten planken goed zichtbaar. Dit belet vleermuizen, maar ook de kerkuil tot toegang.
