# Bijlage 3

redengevende beschrijvingen  
beeldbepalende panden

Banholt

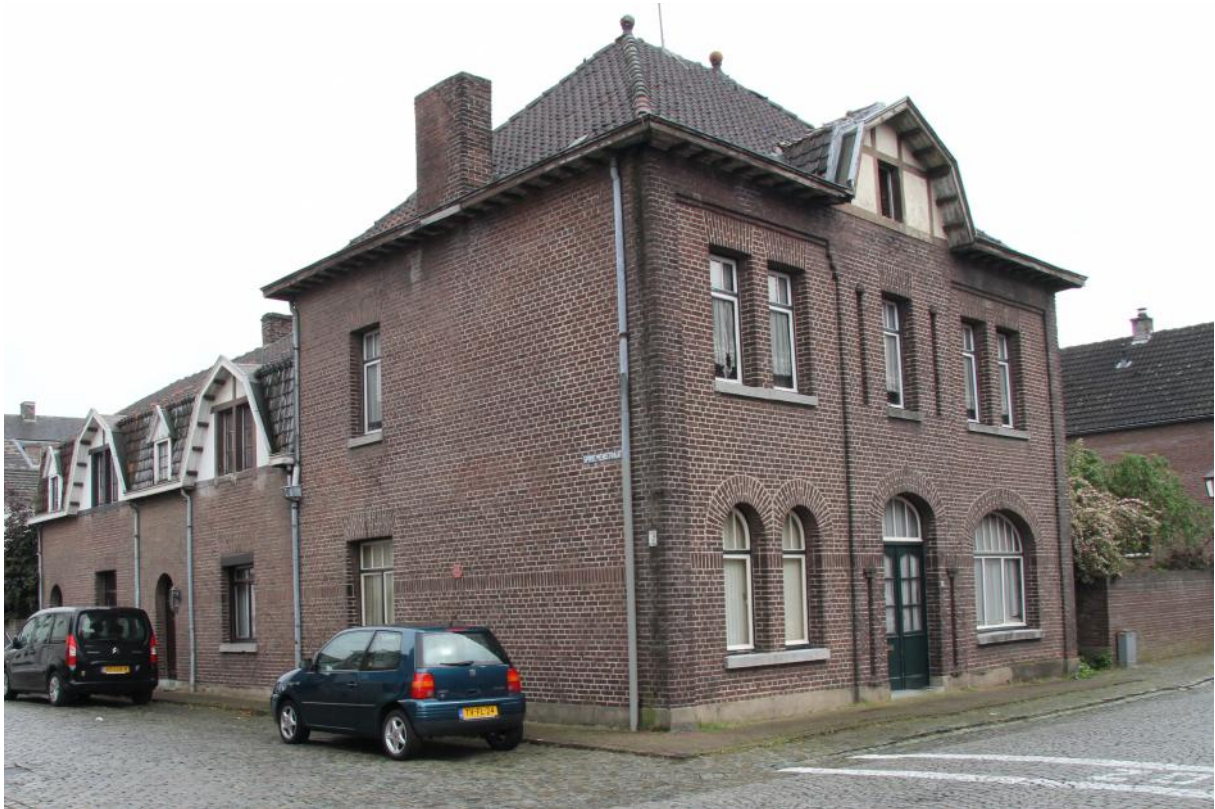
*De voorgevel en linkerzijgevel van Vogelzang 1(rechts) en de voorgevel van Spriemelstraat 1-3 (links)*

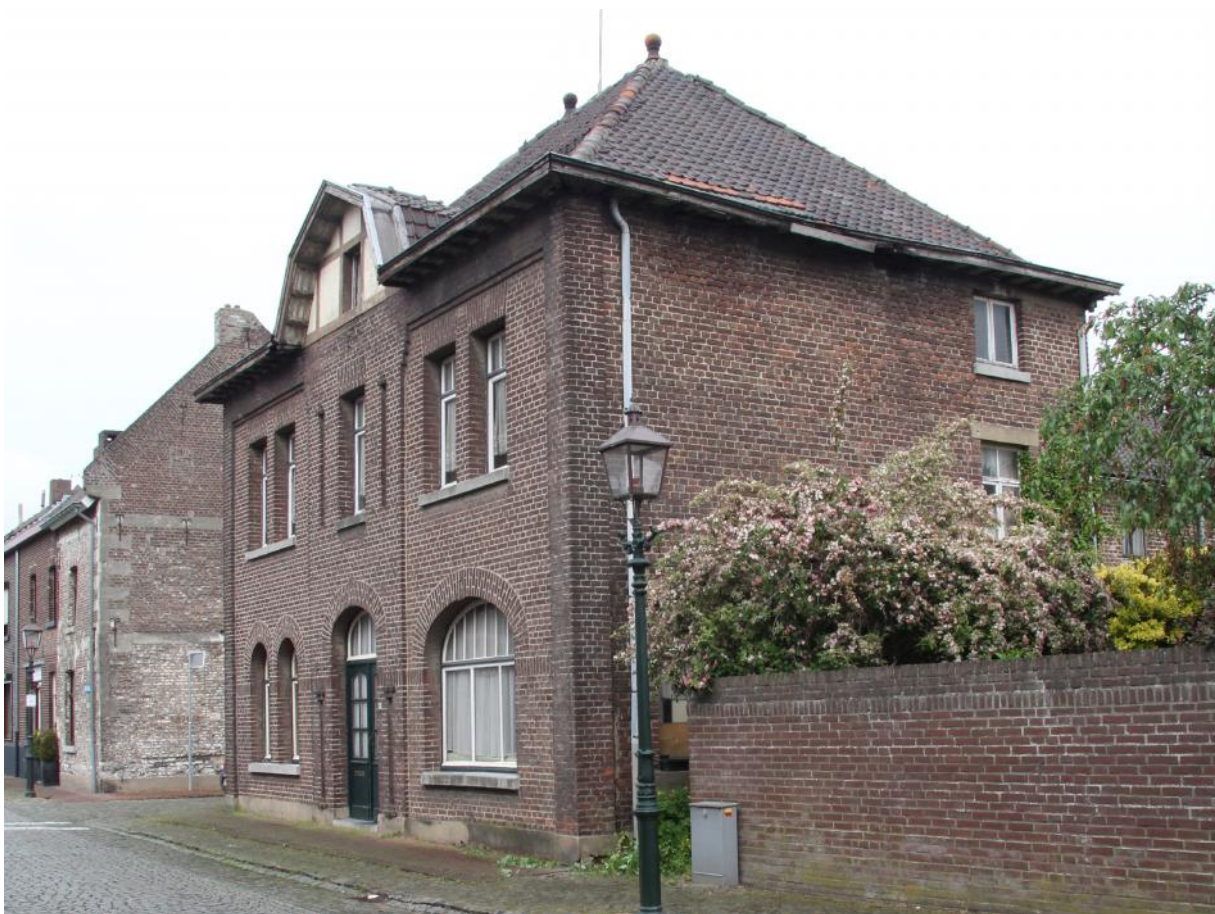
*De voorgevel en rechterzijgevel van Vogelzang 1*

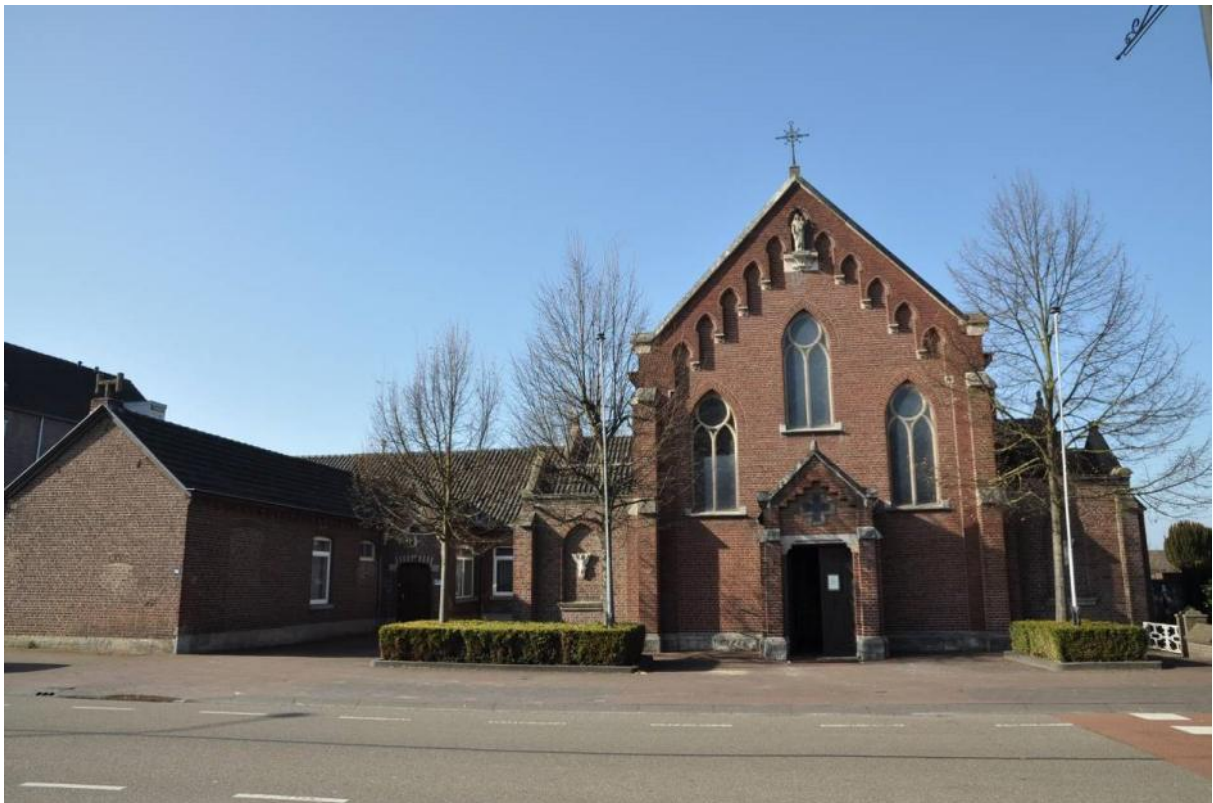
*De voorgevel van de kerk en links het kloostergebouw*

De kerk is opgetrokken in rode baksteen, met een plint van breukstenen. De voorgevel is een topgevel met gemetselde steunberen op de hoeken. In de geveltop is een gemetseld, klimmend fries van spitsboogjes die rusten op hardstenen consoles. Tegen de begane grond is een uitgebouwd portiek met steunberen op de hoeken en een gemetselde topgevel met hardstenen afdeklijsten. De toegang heeft een hardstenen bovenlatei op mergelstenen kraagstenen. De deur is nog oorspronkelijk en voorzien van siersmeedwerk. In de geveltop zijn een kruisvormig venster en een gemetseld trapfries. Boven het portaal zijn drie in hoogte verspringende spitsboogvensters met zandstenen traceringen met twee lancetvormen en een bolvormen hardstenen onderdorpels. Ze bevatten glas-in-loodramen.

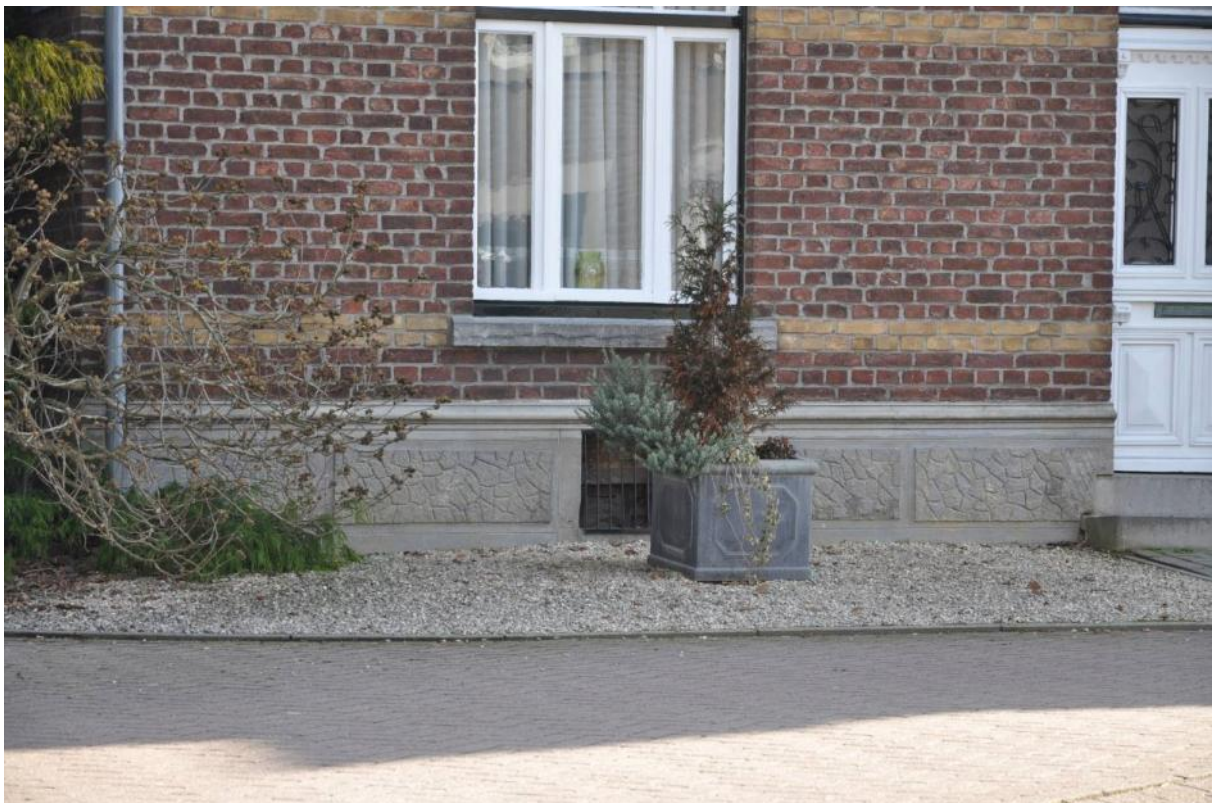
*Detail van de plint*

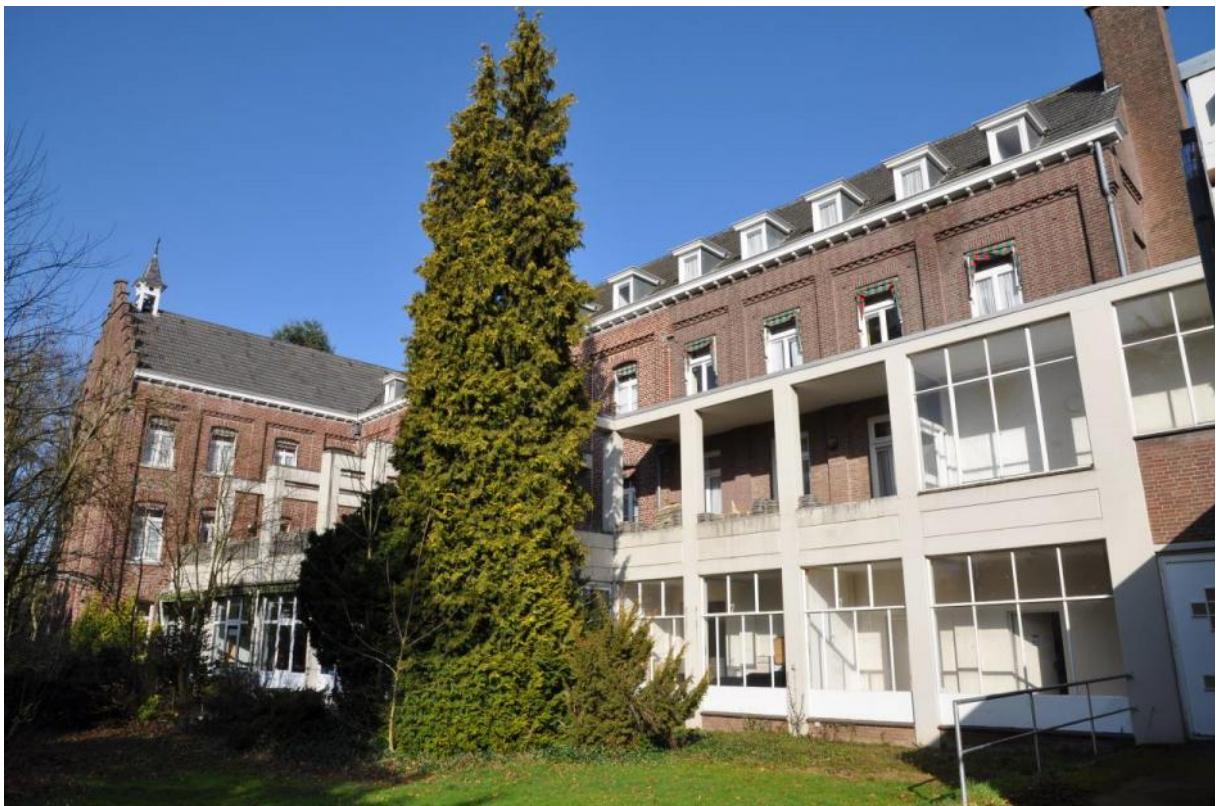
*De zuidzijde met links de westelijke vleugel en rechts de oostelijke vleugel met veranda uit 1960*

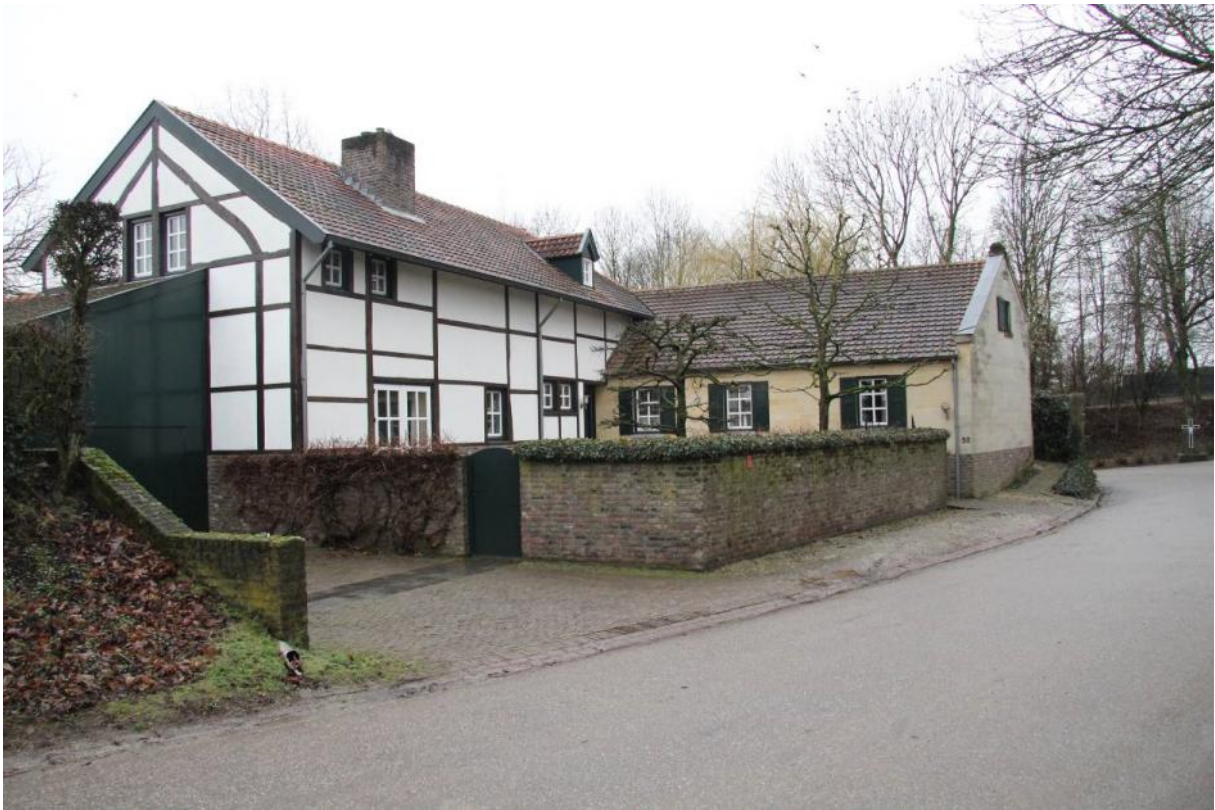
*De hoeve Groot Welsden 52*

De vakwerk vleugel heeft een bakstenen plint waarop de vakwerkconstructie rust. Deze is zeven ongelijke traveeën breed en bestaat uit verticale stijlen en horizontale regels. Het houtwerk is zwart geschilderd, de gepleisterde vakken zijn wit geschilderd. De huidige vensters en deuropeningen zijn later toegevoegd. Links zijn twee dubbele terrasdeuren en erboven, onder de goot, twee kleine venstertjes. In het midden van de gevel zijn nog drie vensters en geheel rechts is de huidige hoofdtoegang. Alle deuren en ramen zijn modern. Het zadeldak is gedekt met rode Tuiles du Nord en links is een opnieuw gemetselde schoorsteen. Rechts is een moderne dakkapel met zadeldakje.

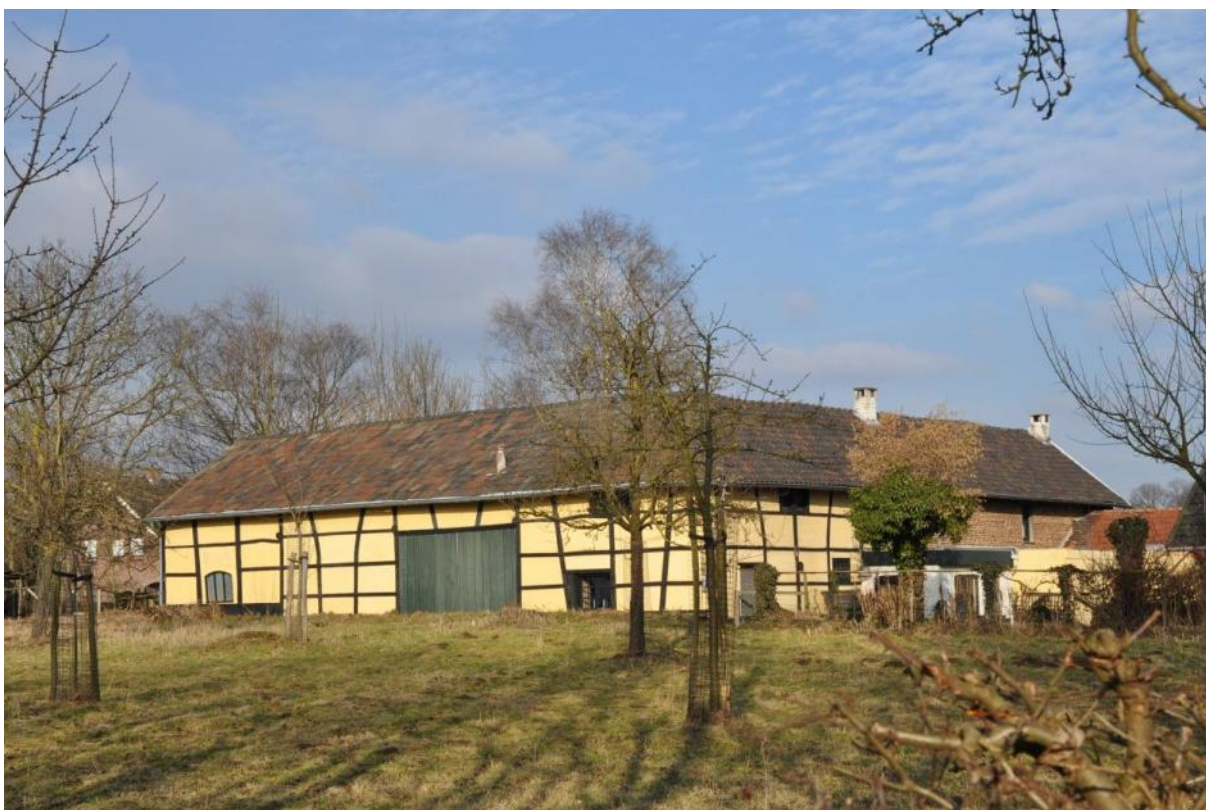
*De vakwerkschuur van Honthem 33, rechts de linker zijgevel van het woonhuis in baksteen.*
