**RAPPORT**  
**Verkennd bodemonderzoek**  
**Kasteellaan 1 te Eijsden**

**Projectnummer**  
Aeres Milieu projectnummer AM16258

| Soort onderzoek | : Verkennd bodemonderzoek |
| Adres onderzoekslocatie | : Kasteellaan 1 te Eijsden |

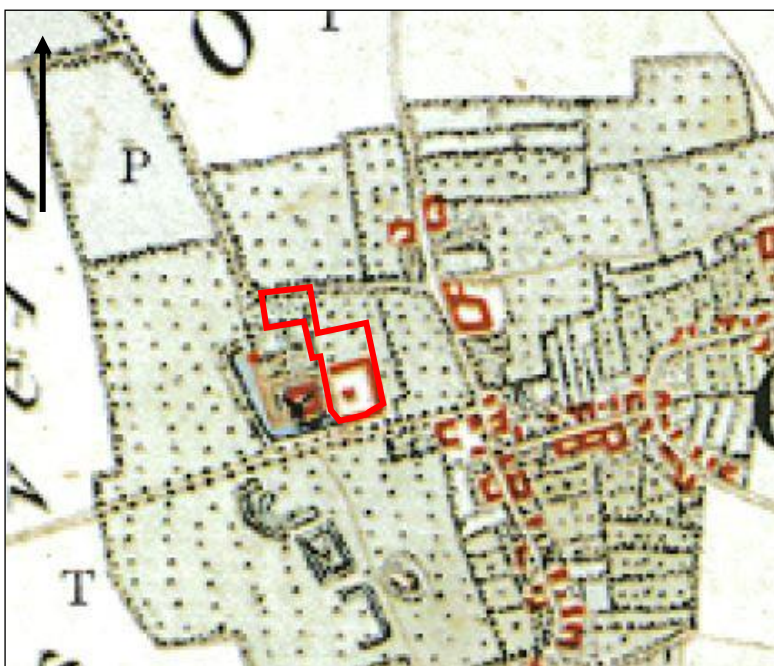
Afbeelding 2: Historische Tranchotkaart uit circa 1807, met in het rood het plangebied aangegeven (Bron: Landesvermessungsamt NRW, Kartenaufnahme der Rheinlande blad 83 Maastricht).

In het kader van het archeologisch bureauonderzoek [Aeres Milieu 8 augustus 2016] is historisch kaartmateriaal bestudeerd. Op de oudst bestudeerde kaart, de Tranchotkaart uit circa 1807 (afbeelding 2) zijn naast het kasteel Oost de dan nog grotendeels bestaande dienstgebouwen op het voorhof van het genoemde kasteel te zien. Deze bestaan uit U-vormige bouwwerken met een klein bijgebouw in het midden. Rondom het kasteel zelf is nog de kasteelgracht te zien. Deze ligt ook in het uiterste zuidwestelijke deel van het plangebied. Het plangebied is verder als boomgaard (kasteeltuin) in gebruik. Ten zuidoosten van het plangebied is de historische bebouwingkern van Oost te zien.

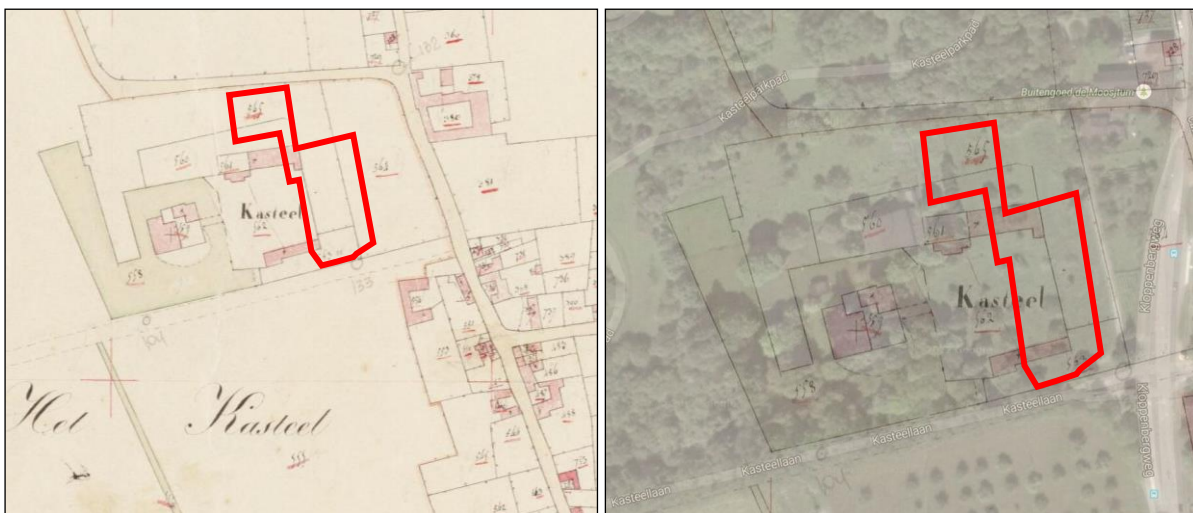
Afbeelding 3: Minuutplan uit 1811-1832 (links) en het minuutplan met de huidige topografische situatie (rechts). Het plangebied is aangegeven in het rood (Bron: [www.beeldbank.cultureelerfgoed.nl](http://www.beeldbank.cultureelerfgoed.nl)).

Op het minuutplan uit het begin van de 19<sup>e</sup> eeuw (afbeelding 3)<sup>1</sup> is op kadastraal niveau de situatie te zien. Op deze kaart wordt duidelijk dat het kasteel uit twee los van elkaar gelegen gebouwen bestaat.

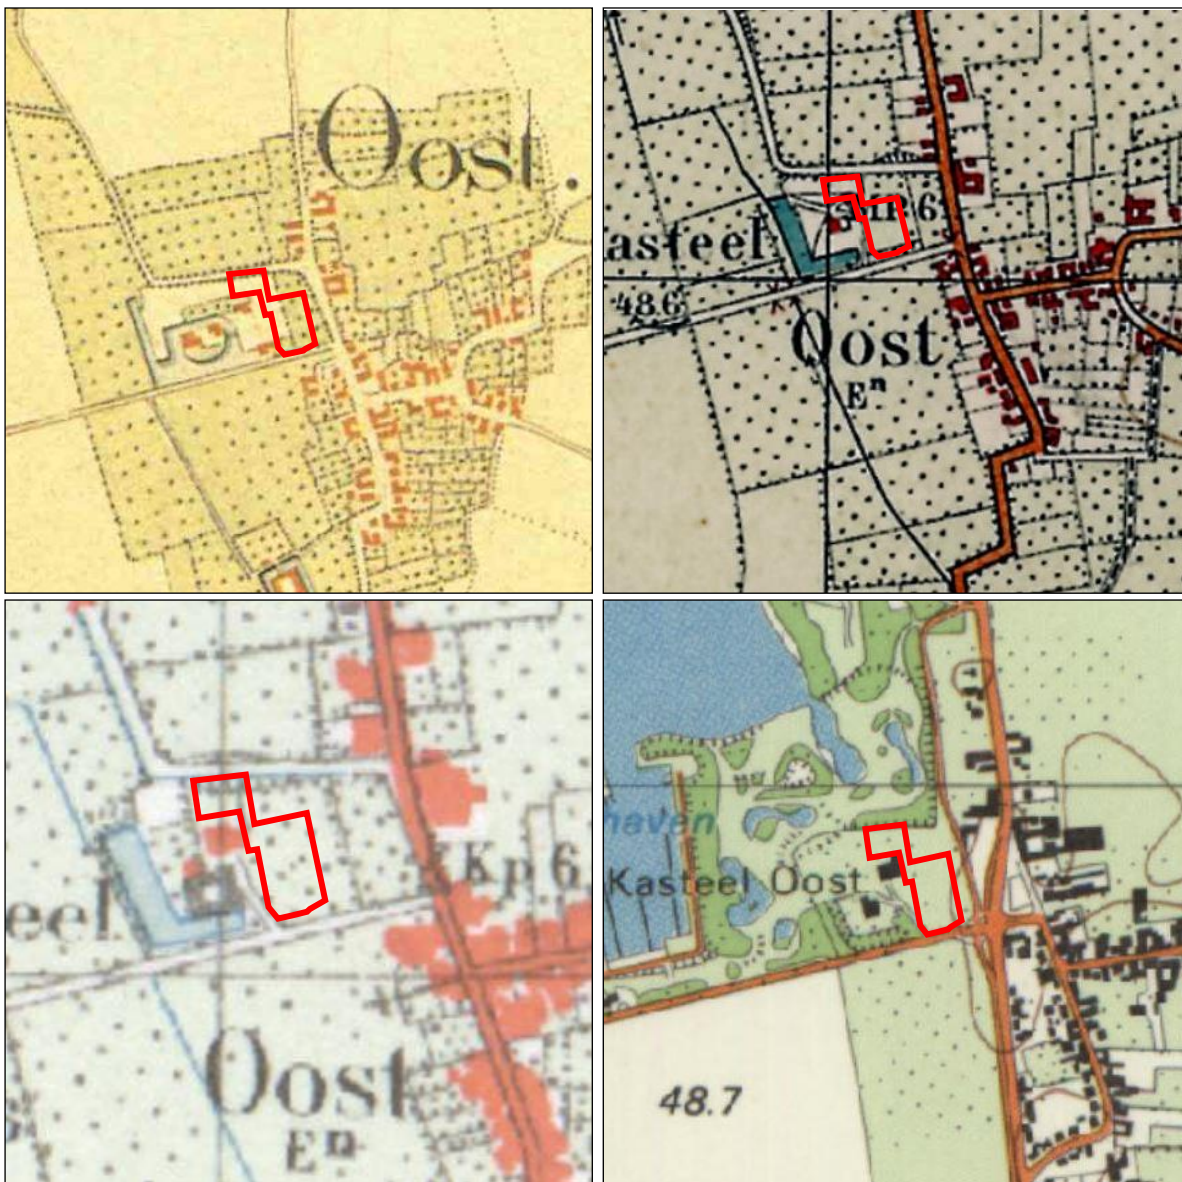
Afbeelding 4: Historisch kaartmateriaal uit respectievelijk 1837-1844, 1925, 1950 en 1992, met in het rood het plangebied (Bron: grote Historische Provincie Atlas, Limburg 1837-1844, blad 103 en [www.topotijdreis.nl](http://www.topotijdreis.nl)).

Op de kaart uit 1837-1844 (afbeelding 4) wordt duidelijk dat ook delen van het noordelijk gelegen gebouw van het voorhof zijn gesloopt. Er staat ter plaatse nog één gebouw weergegeven. Het zal om de kapel gaan. Het overige deel van het plangebied zal als hof/erf (tussen de gebouwen van het voorhof) en verder als boomgaard of mogelijk als tuin in gebruik zijn.

In 1925 is ook het zuidelijke gebouw van het voorhof gesloopt. Ook de kapel is inmiddels gesloopt (in 1880) en de kasteelgracht is inmiddels gedempt. Het enige gebouw op het voorhof betreft de huidige kasteelboerderij (Kasteellaan 3). Het plangebied zal verder als erf en tuin of boomgaard in gebruik zijn.

Ook op de kaarten uit 1950 en 1992 is dezelfde situatie te zien. Binnen het plangebied, op de voorhof, staat de huidige kasteelboerderij aangegeven. Het overige deel van het plangebied is als tuin of boomgaard in gebruik.

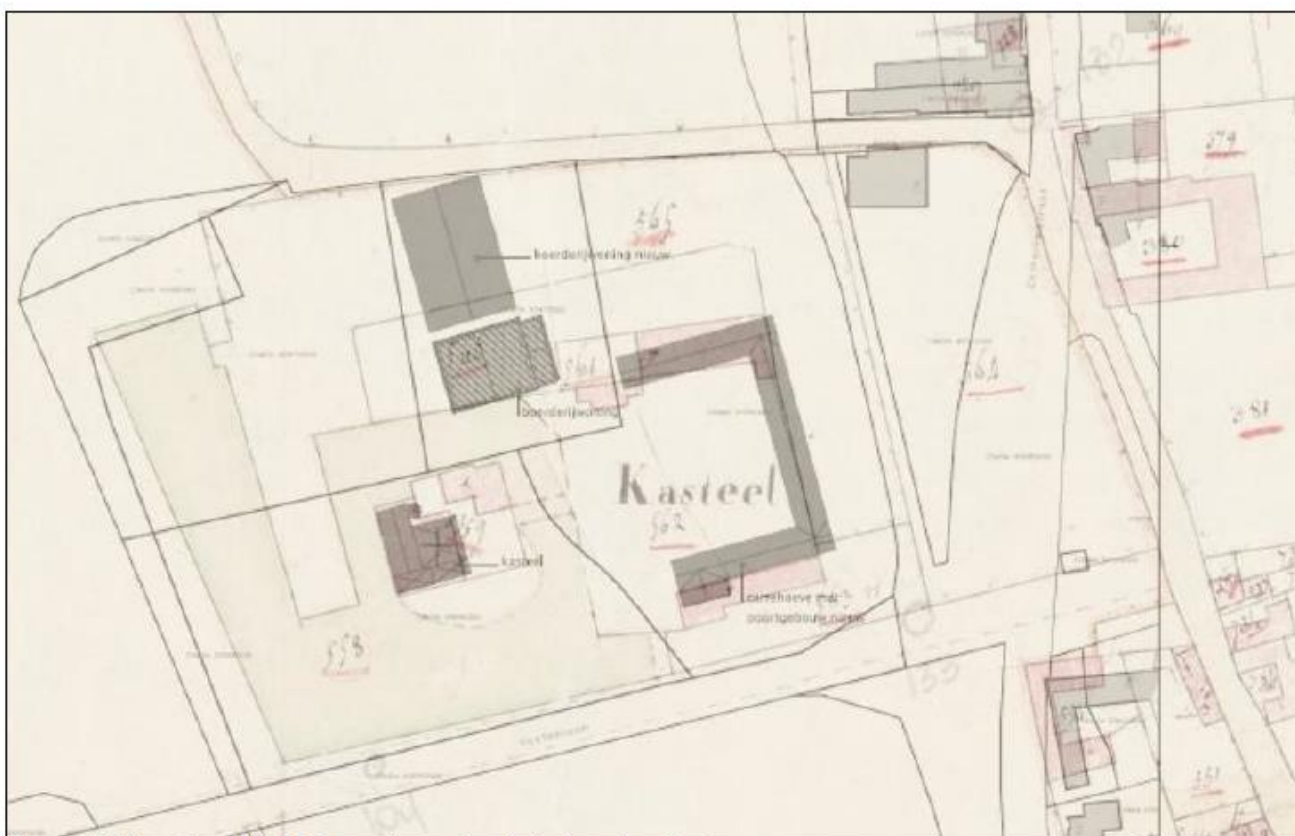
Afbeelding 5: Minuutplan 1811 – 1832 geprojecteerd op de toekomstige situatie

Ter plaatse van de nieuw te bouwen carréhoeve in het oostelijke deel van het plangebied waren de voormalige dienstgebouwen gesitueerd (zie afbeelding 5). Verwacht wordt dat ter plaatse zich in de bodem funderings- en bebouwingsresten van de voormalige dienstgebouwen en van de in 1880 gesloopte kapel bevinden. Resten worden verwacht vanaf het maaiveld.

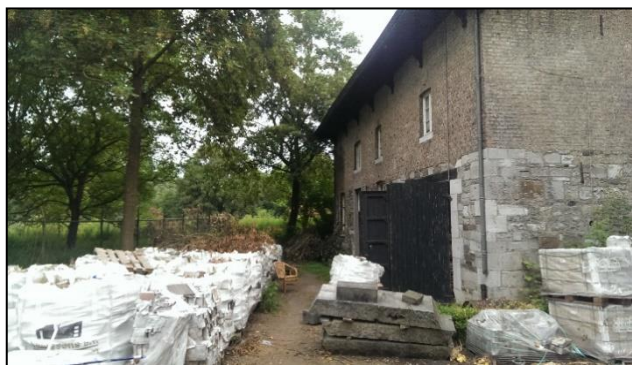
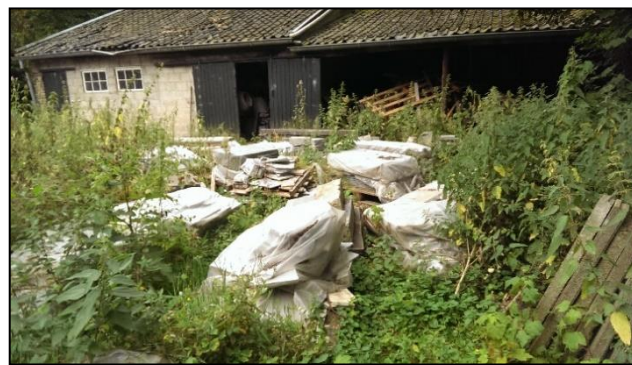
Het terrein ten oosten van de schuur wordt grotendeels ingenomen door voorraden bouw materiaal op pallets (afbeelding 6a en b). In de bodem bleken nog veel grind- en cementtegels aanwezig, deze waren echter overwoekerd geraakt. Tenslotte was het braakgelegen terrein dichtbegroeid met manshoge brandnetels, distels, grassen en struiken (afbeelding 7a en b).

Afbeelding 6: Zicht op het plangebied rond de schuur. Links (a) het terrein aan de westzijde van de hoeve (schuur), gezien naar het noorden en rechts (b) de oostkant gezien naar het zuidwesten. Op de pallets staan ingepakte bouwmaterialen, zoals natuurstenen bouwelementen, bakstenen (veldbrand) en tegels.

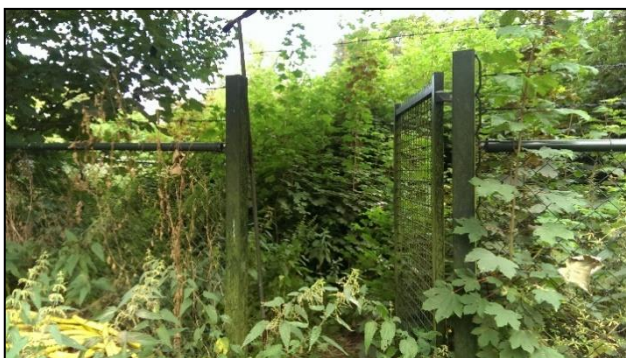
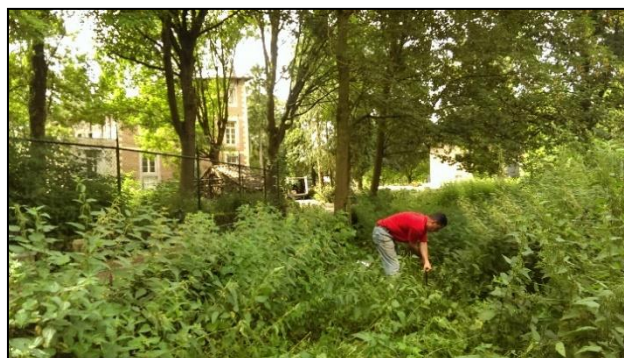
Afbeelding 7a en b: Zicht op het braakliggend terrein binnen het plangebied. Links (a) het terrein ten noordoosten van de hoeve (schuur), gezien naar het noorden. Rechts (b) de voormalige boomgaard (perceel 1935) gezien naar het noordwesten. Op de achtergrond is het kasteel Oost zichtbaar.
