# Quicksan flora en fauna Roosenhof Bruisterbosch 1-3 Sint Geertruid

Status: versie 24 november 2016

Projectnummer : P068

Opdrachtgever: Aelmans R.O.M.

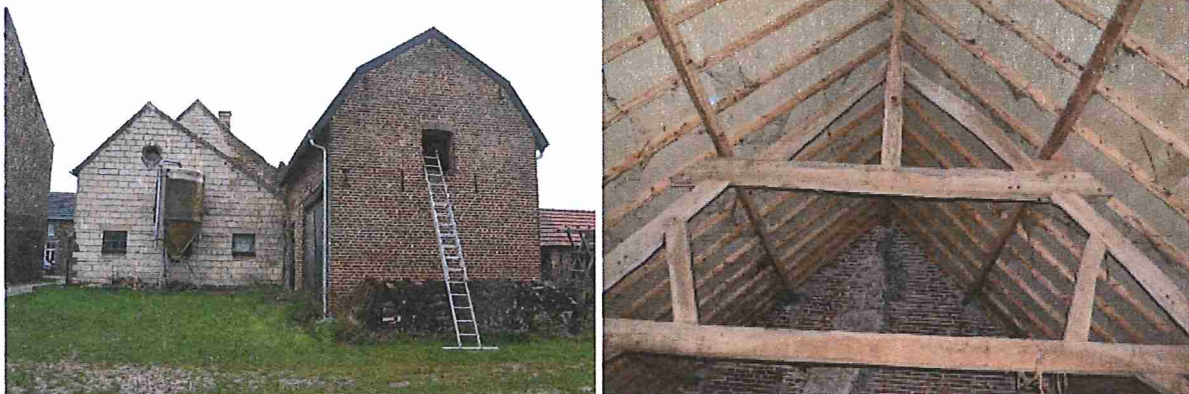
De locatie bestaat uit een oude carréboerderij met enkele voormalige stallen. Deze stallen hebben (voormalige) hooizolders met een puntdak die wordt gestut door een stelsel van balken. De daken zijn deels bedekt met golfplaten en deels met dakpannen, voorzien van dakbeschot. De enkele muren hebben geen spouw en zijn van baksteen of mergelblokken. Aan de achter- en zijkant van de gebouwen bevindt zich voedselrijk grasland.

*Figuur 1.3 Links: Situatie van de gebouwen horende bij de Roosenhof. Rechts: Situatie van het dak van een hooizolder ondersteund door haar (te behouden) balkenstelsel.*

De hooizolders met zijn steunbalken in de te renoveren gebouwen lijken geschikt voor de ingekorven vleermuis en gewone grootoorvleermuis. Echter in de stallen staat geen (rund)vee dat zorgt voor warmte en voedsel (stalvliegen), er zijn raamopeningen waardoor het tocht en hangplekken makkelijk bereikbaar zijn voor predatoren zoals kerkuil. Ook zijn er geen 'hangende' vleermuizen aangetroffen of uitwerpselen. Het is uitgesloten dat de hooizolders dienst doen als winterverblijf. Als zomerverblijf bieden de zolders geen optimale potentiële zomerverblijfplaatsen voor de ingekorven vleermuis, maar helemaal uitgesloten is het nog niet, omdat in een open schaapskooi op de Sint Pietersberg de steunbalken diende als zomerverblijf voor één ingekorven vleermuis.

Op basis van het literatuuronderzoek en de twee veldbezoeken blijkt dat het uitgesloten is dat vleermuizen een winterverblijfplaats kunnen hebben in het plangebied. Voor een zomerverblijfplaats is het nog niet geheel uitgesloten. De hooizolders met zijn steunbalken en de boeiboorden kunnen fungeren als zomerverblijfplaats voor ingekorven vleermuis, gewone grootoorvleermuis en gewone dwergvleermuis. Alle vleermuissoorten zijn beschermd in de bijlage IV van de Habitatrichtlijn, dit is de zwaarste beschermingscategorie in de Flora- en faunawet en de per 1 januari 2017 ingaande Wet Natuurbescherming. Een verstoring binnen deze wet kan alleen met een ontheffing conform de hierin opgenomen voorwaarden. Daarom is de insteek dat de verbouwing geen effect heeft op eventueel aanwezige vleermuisverblijfplaatsen in de zomer. Het advies is dan ook als volgt:

1. De asbesthoudende golfplaten en het dakbeschot van de hooizolders dienen in de periode 1 oktober – 15 maart te worden vervangen.
2. De boeiboorden dienen in de periode 1 oktober – 15 maart te worden vervangen.
3. De houten steunbalken van de hooizolders blijven intact.
4. De hooizolders worden geïsoleerd. Wel dienen deze toegankelijk te blijven voor vleermuizen. Dit kan door bijvoorbeeld het aanbrengen van staande of liggende chiroptières op het dak, raam of geveldeur. Een liggende chiroptière is een afdakje met een schuin aflopende toegang van 40 cm breed en 7 cm hoog. Hierdoor is ze ontoegankelijk voor vogels.
5. De werkzaamheden aan de voormalige boerderijwoning aan voorzijde openbare weg kunnen het gehele jaar door plaatsvinden.

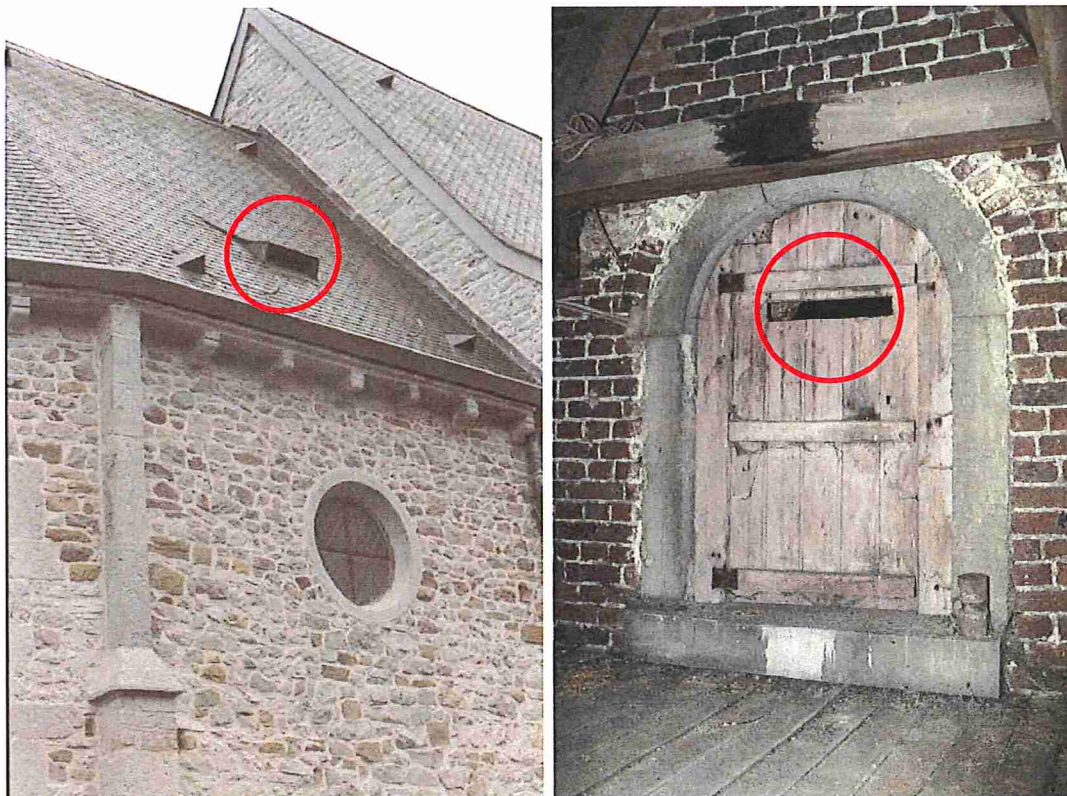
Figuur 4.1 Voorbeelden van chiroptières.
