# Vooronderzoek t.p.v. Heerkuil 1 te Sint Geertruid

MA190116.R01.v1.0

26 februari 2019

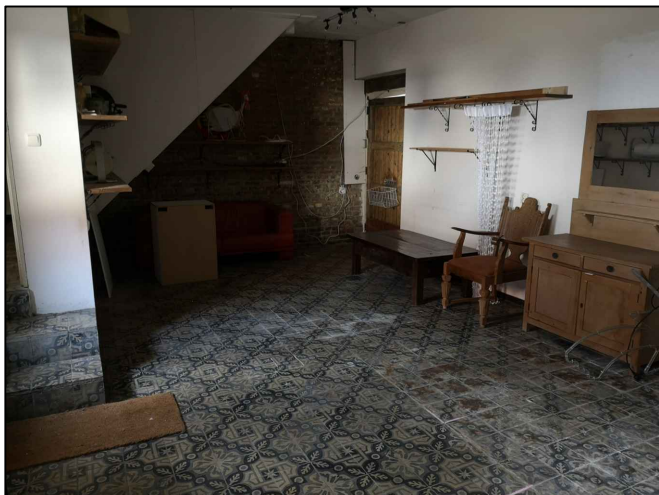
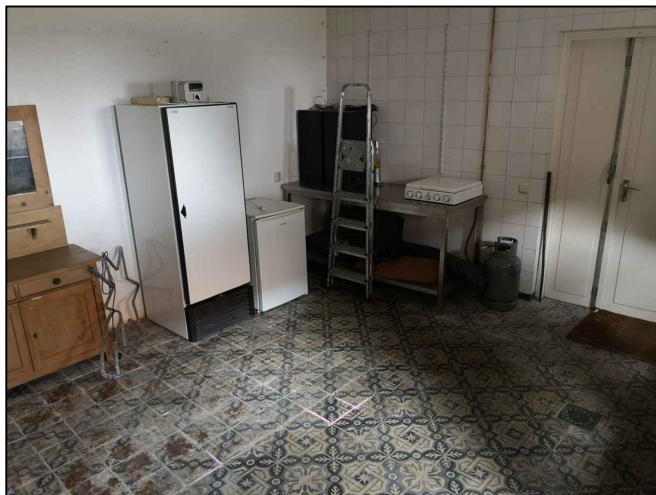
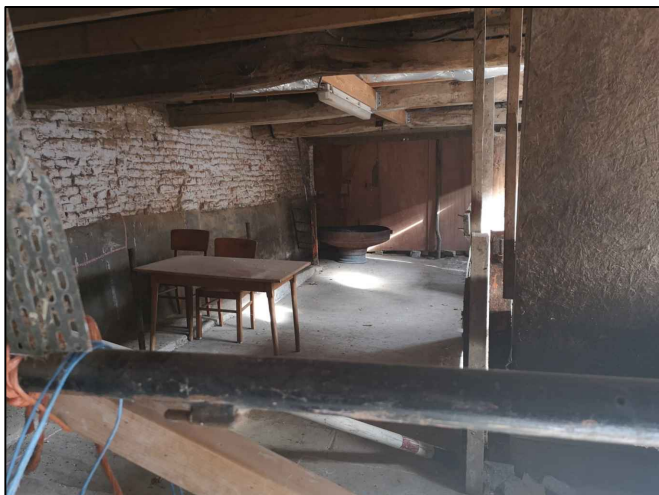
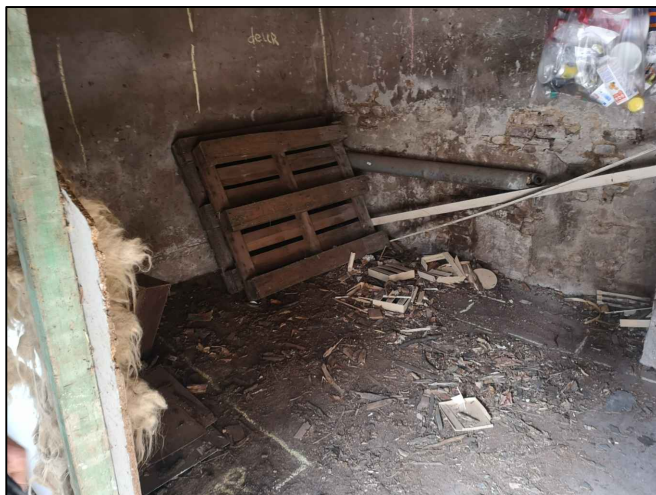
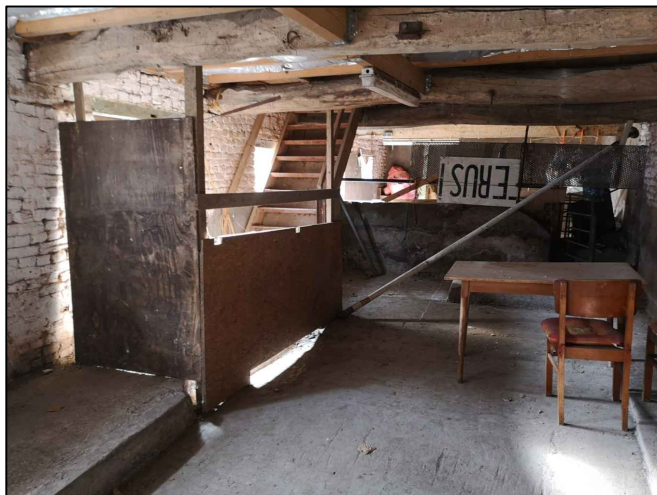
Op 20 februari 2019 is door M.W.H. Franzen een terreininspectie en een locatiebezoek asbest uitgevoerd. Hieruit is gebleken dat onderhavige locatie een woonboerderij (bouwjaar vóór 1900) betreft, waar de verharding bestaat uit beton en vloertegels. De vloeren variëren in hoogten, zijn ongelijk. Er zijn meerdere ruimten (kamers) aanwezig die leegstaan dan wel als opstal in gebruik zijn. Tevens is een kelder aanwezig, welke in gebruik is geweest voor het opslaan van kaas.

Tijdens het locatiebezoek asbest is het gehele terrein visueel beoordeeld op de aanwezigheid van asbestverdachte materialen. Deze zijn op onderhavige onderzoekslocatie niet waargenomen.
