## **bouwhistorisch onderzoek**

hoeve de koeberg

heerkuil 1 | 6265nb sint geertruid

september 2018

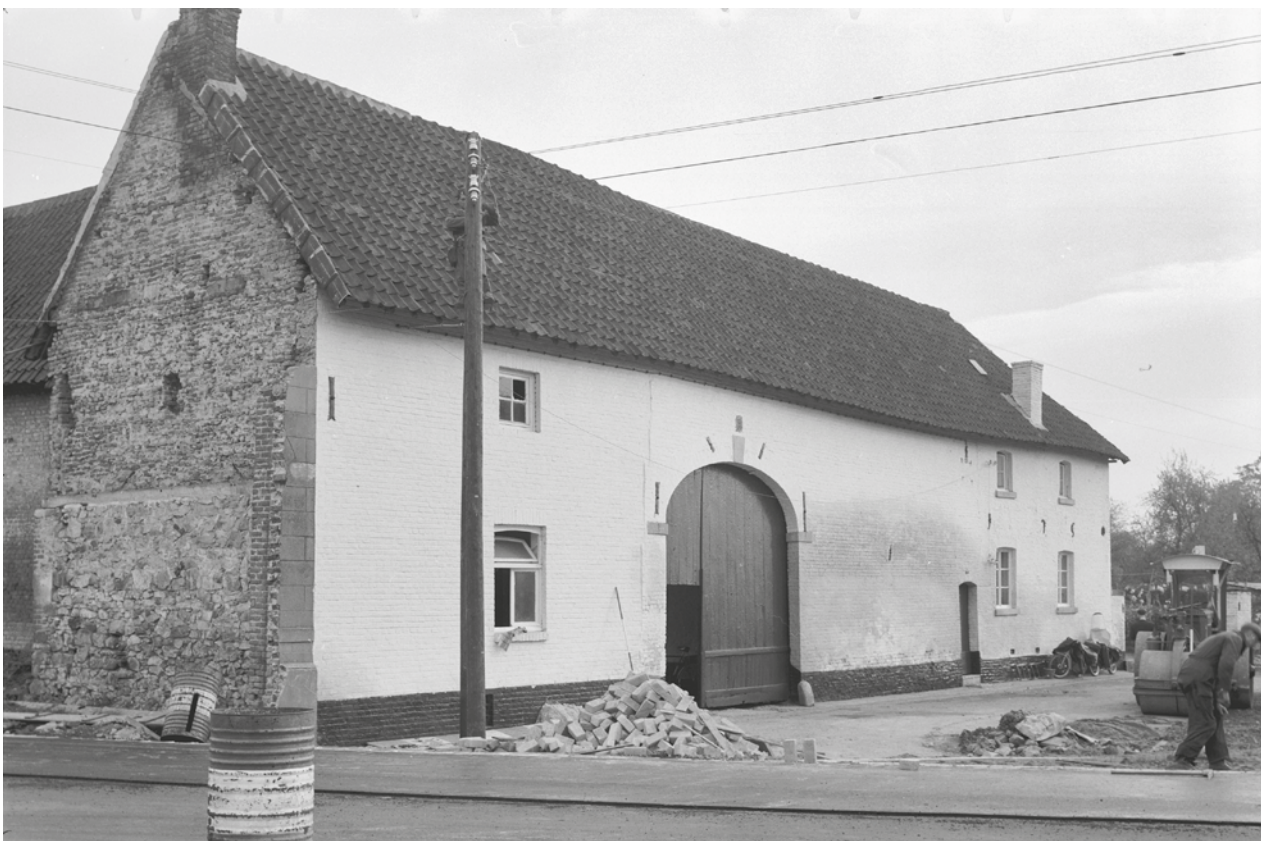
*foto 1962*

Of het verdwenen linker deel, dat in 1962 gesloopt is om de straat van Sint Geertruid naar Mheer een recht verloop te bieden, het oudste stuk was, en dus de oorsprong van het complex, valt bij gebrek aan bouws substantie niet meer te zeggen. Op een foto uit 1962 is echter wel te zien dat de muur op de scheiding met het nu nog bestaande pand de topgevel was van het linker deel. In de vleugel die nu het linker stuk is van De Koeberg ligt een tongewelfde kelder die geen relatie heeft met het woonhuis. Het is bijgevolg goed denkbaar dat, ondanks de betrekkelijk geringe omvang op de kaart uit 1828, hier de kern van het complex lag en dat na een, gebruikelijke, afsplitsing na erfdeling het rechter deel van de grote hoeve in 1750 een nieuw woonhuis kreeg. In de loop van de 18de eeuw is dat deel ook weer gesplitst, dwars over de binnenplaats heen.

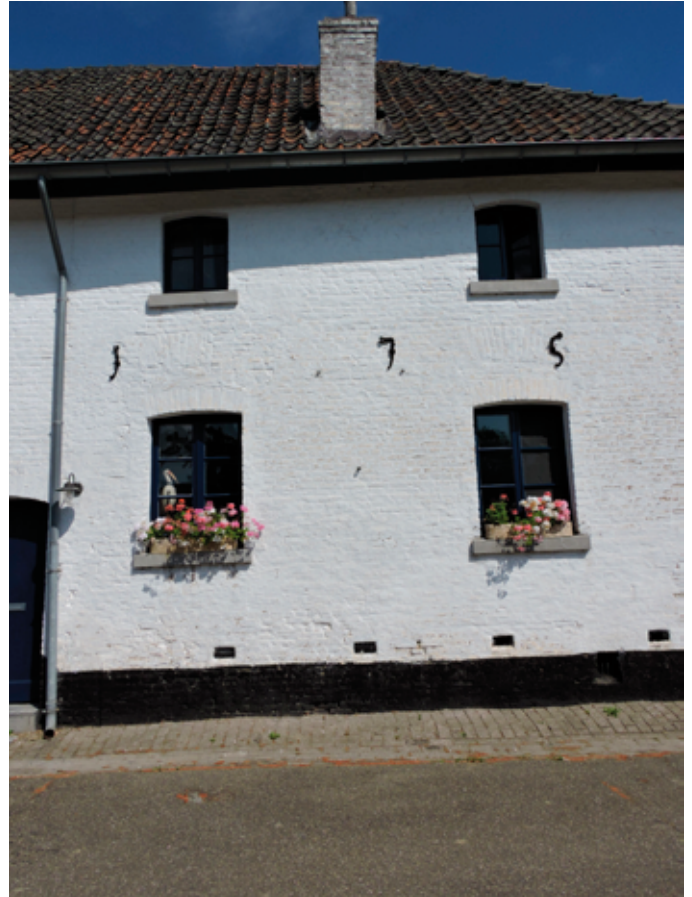
2. De straatzijde van het huis, dat aanvankelijk een topgevel had. Het deurtje links op de foto is het oorspronkelijke voetgangerspoortje naar de 'nere' die langs het huis én de mestvaalt liep

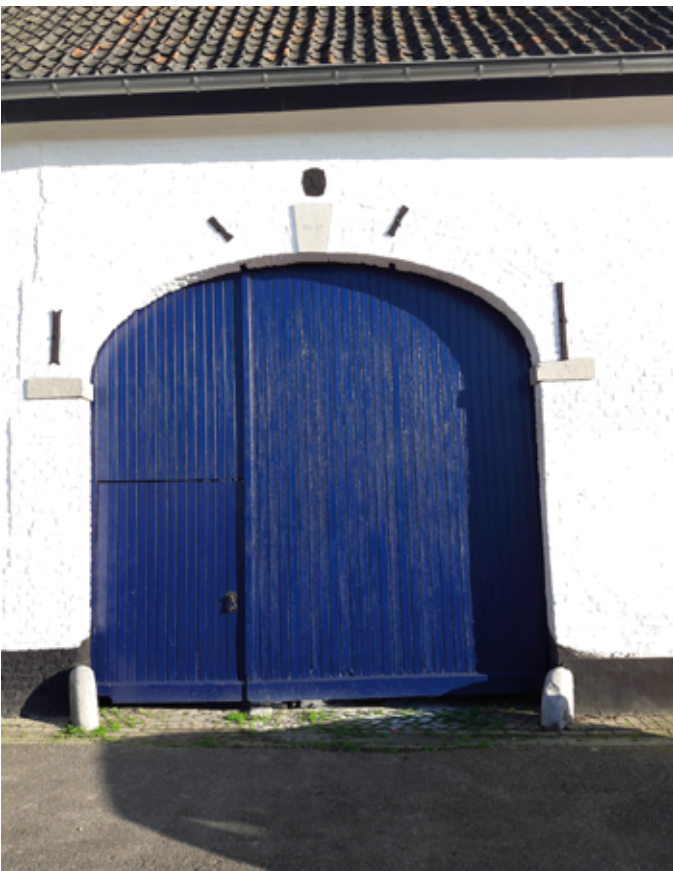
3. De aansluitende poortvleugel is in 1859 herbouwd zoals te zien is aan het jaartal in de sluitsteen, maar in pandig ook aan de spanten. Op oudere kaarten staat de vleugel er wel al

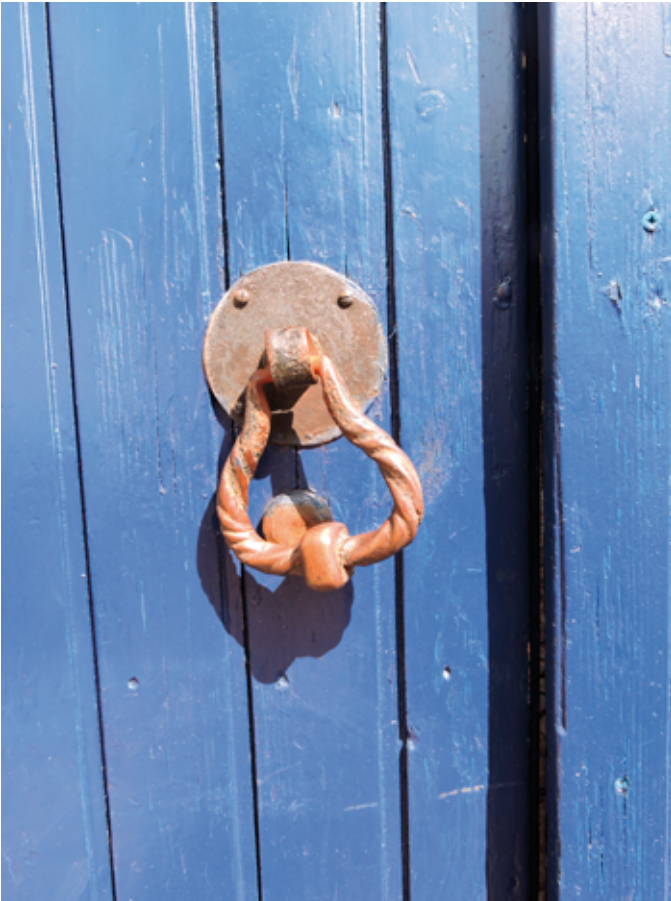
4. *De poortklopper is 18de eeuws, wat er op lijkt te wijzen dat er inderdaad sprake is van herbouw, wat ook volkomen logisch is in relatie tot het voetgangerspootje*

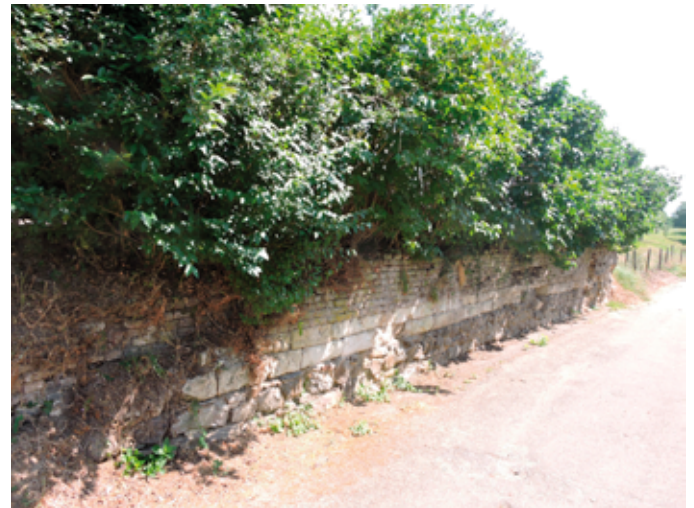
7. *Rechts van de oprit staat een restant van het op de Tranchotkaart en de oerkadasterkaart nog aanwezige pand. Maaskeien en mergel in de sokkel, jongere baksteen erboven*

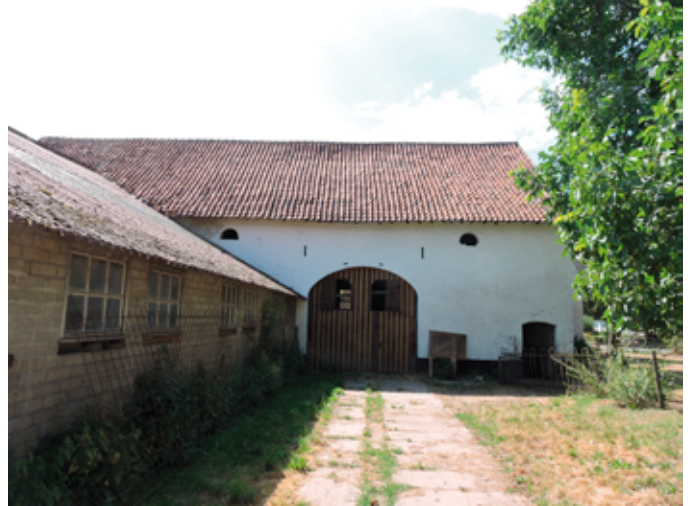
11. *De tegenkant is opgetrokken in moderne betonstenen. Op de achtergrond de achterzijde van de schuur*

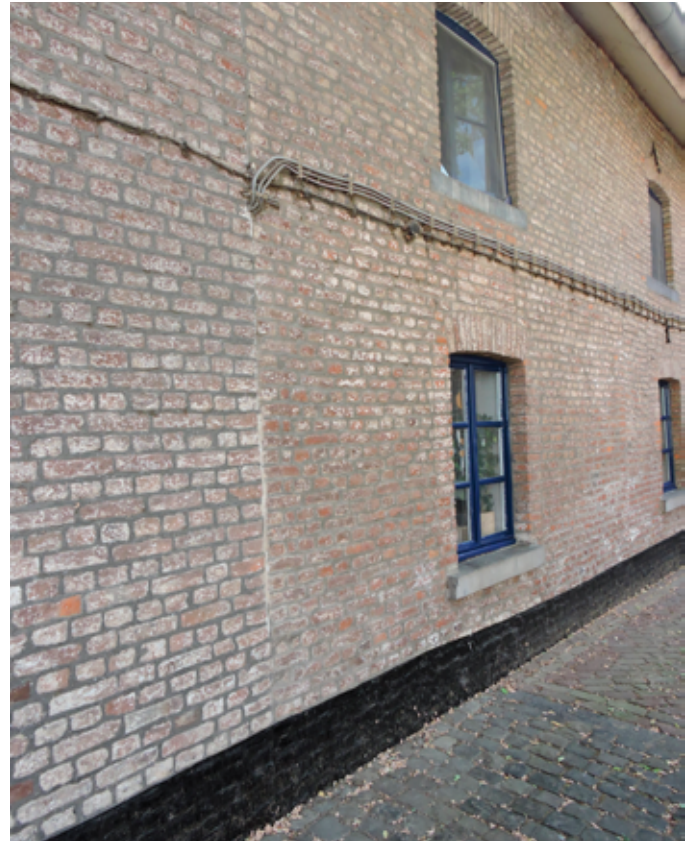
21. De overgang van het huis uit 1750, met kleine bakstenen naar de stal links, van rond 1850, met veel grotere stenen

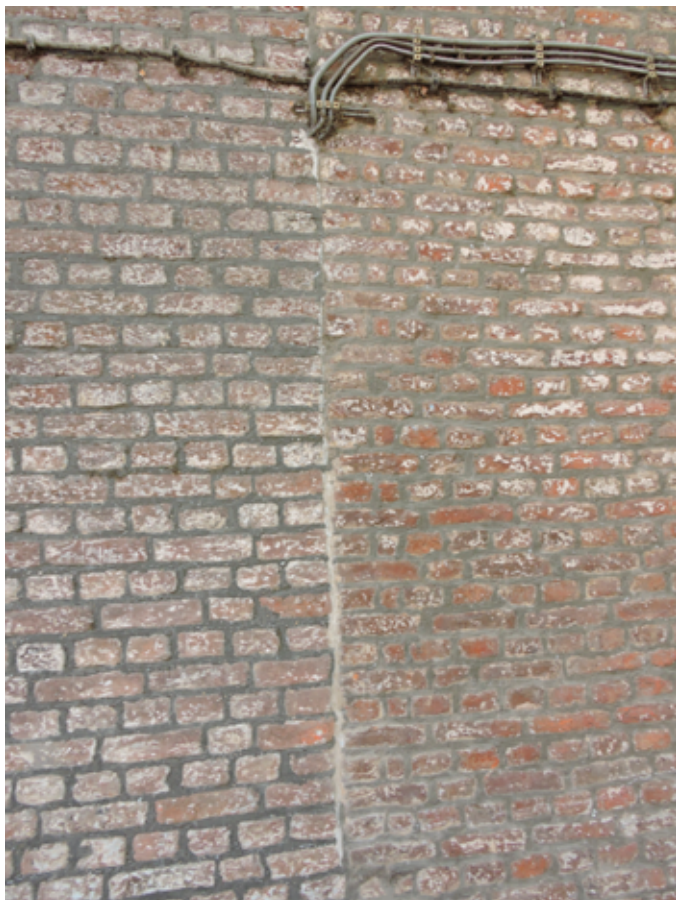
22. De hoek van het oorspronkelijke huis is duidelijk waar te nemen door de aanwezigheid van klezootjes

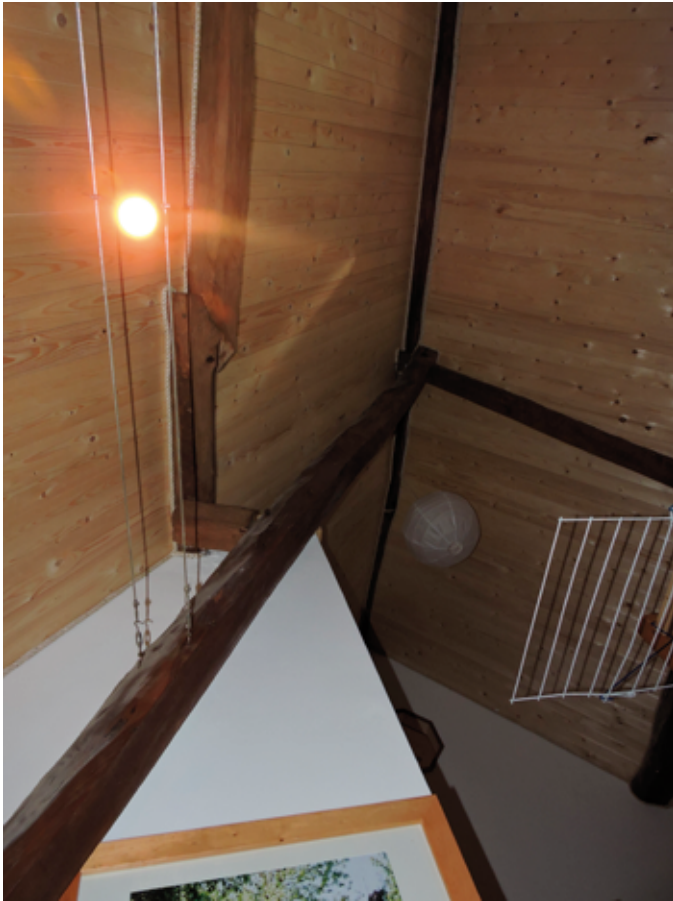
28. De zeer eenvoudige schaarspanten van de herbouw uit 1859

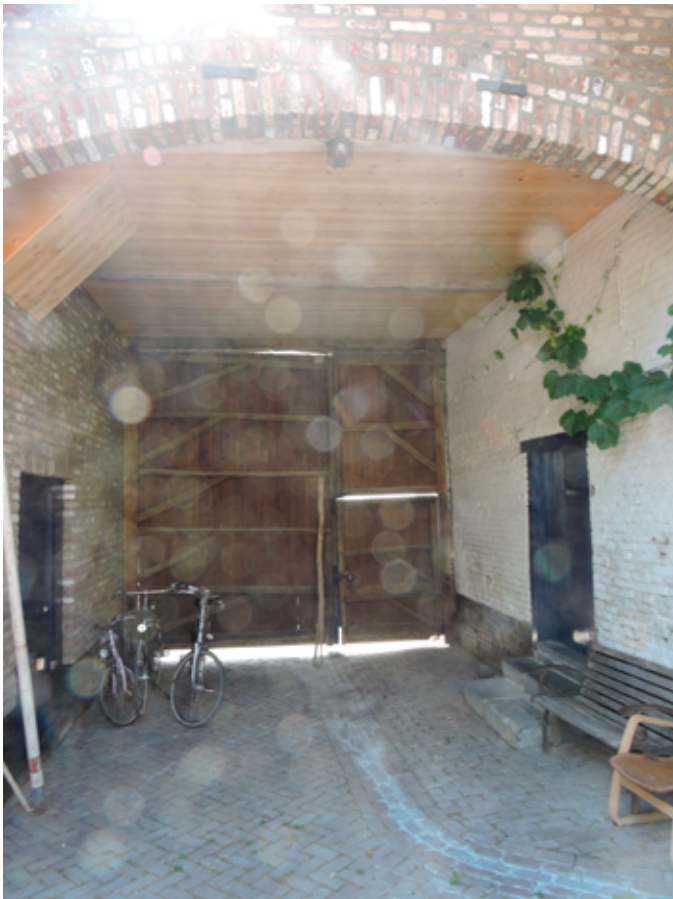
30. De ruimte onder de poort. De muur links is vernieuwd, rechts is authentiek. De deur geeft toegang tot de voormalige melkkamer

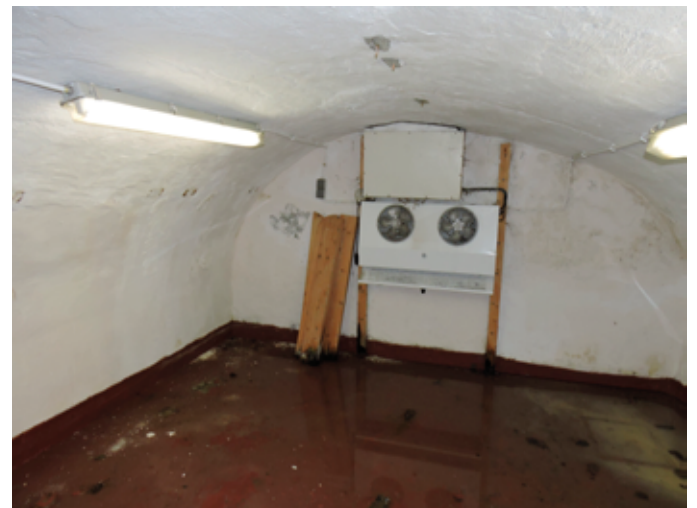
34. Eronder ligt een tongewelfde kelder waarvan het gewelf parallel loopt met de vleugel. Dat wijst op een functie in het agrarisch gebruik, en niet op een woonhuiskelder, die van binnenuit bereikbaar zou zijn, en dan een kwart slag gedraaid zou liggen

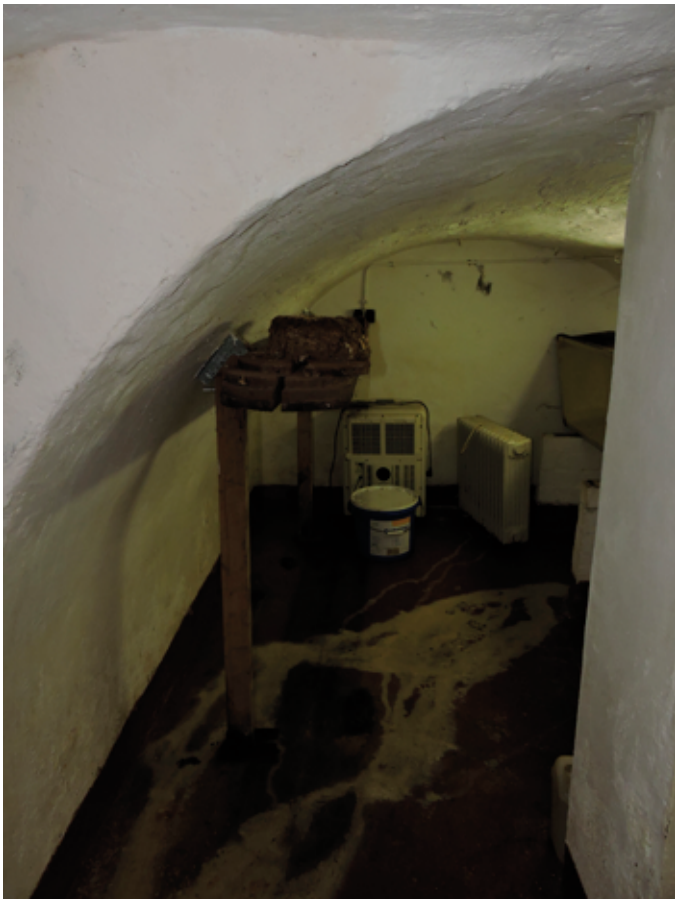
36. De achterkelder die een open verbinding heeft met de voorste. Beide kelders lijken ouder dan de er boven staande massa. Dat sluit voor de achterkelder niet uit dat die aanvankelijk wél deel uitmaakte van een woning

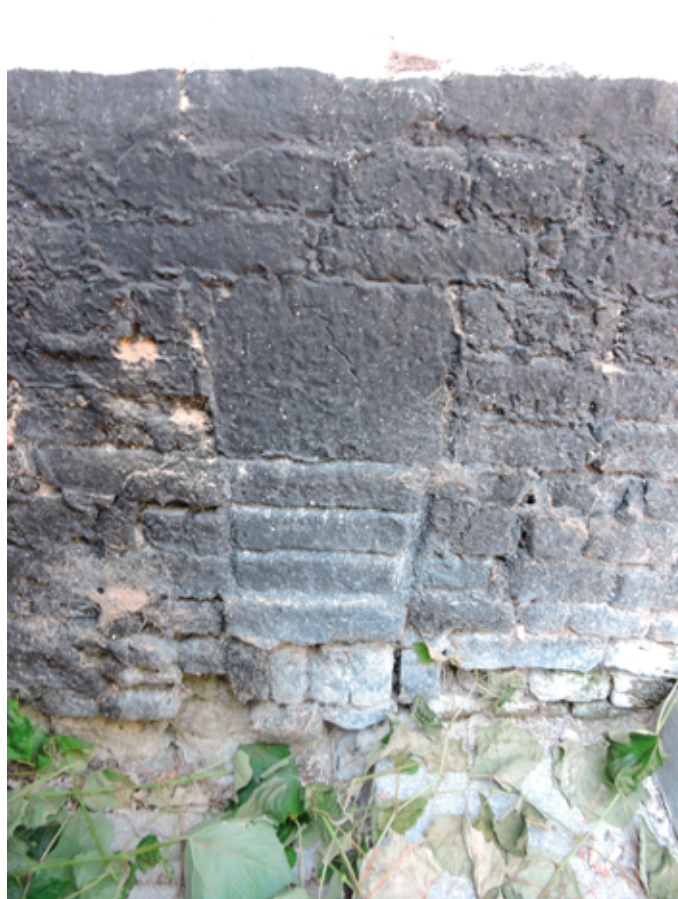
37. In de plint zit een dichtgemetselde beluchtingsopening van de kelder

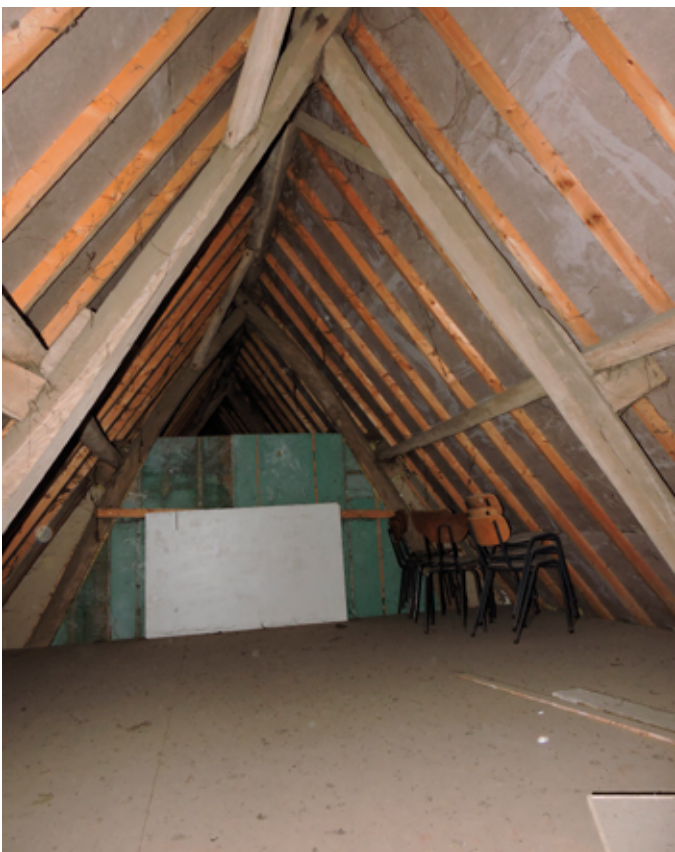
50. De zolder er boven. Ook hier zeer eenvoudige schaarspanten bouten en moeren op de verbindingen

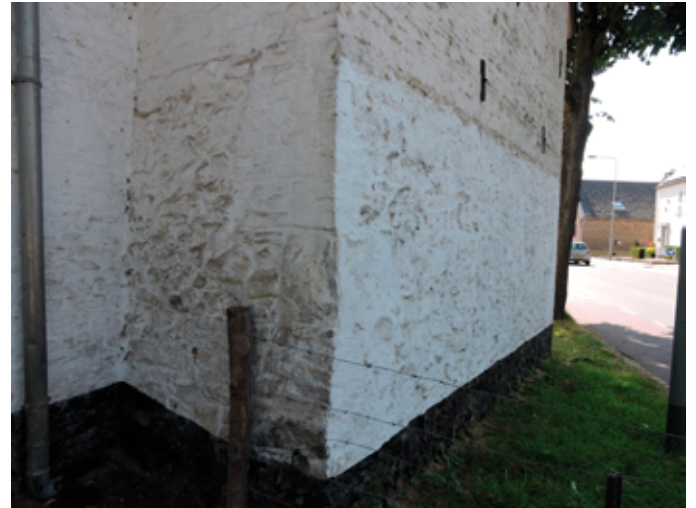
57. Het bovendeel bestaat uit 19de eeuwse bakstenen, maar de begane grond bestaat vrijwel tot op verdiepingsniveau uit metselwerk in Maaskeien en vuursteen. Hoewel dit een oplossing is die lange tijd gebruikelijk was kan niet uitgesloten worden dat die veel ouder muurwerk, en dan gemakkelijk 16de of 17de eeuws kan zijn

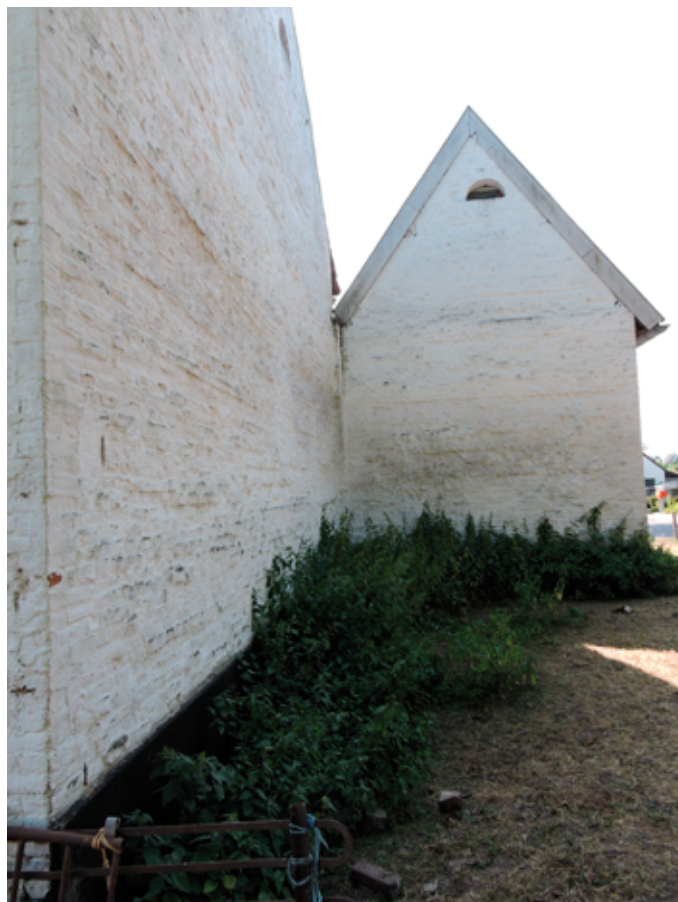
61. De schuur sluit net niet aan op de stalvleugel

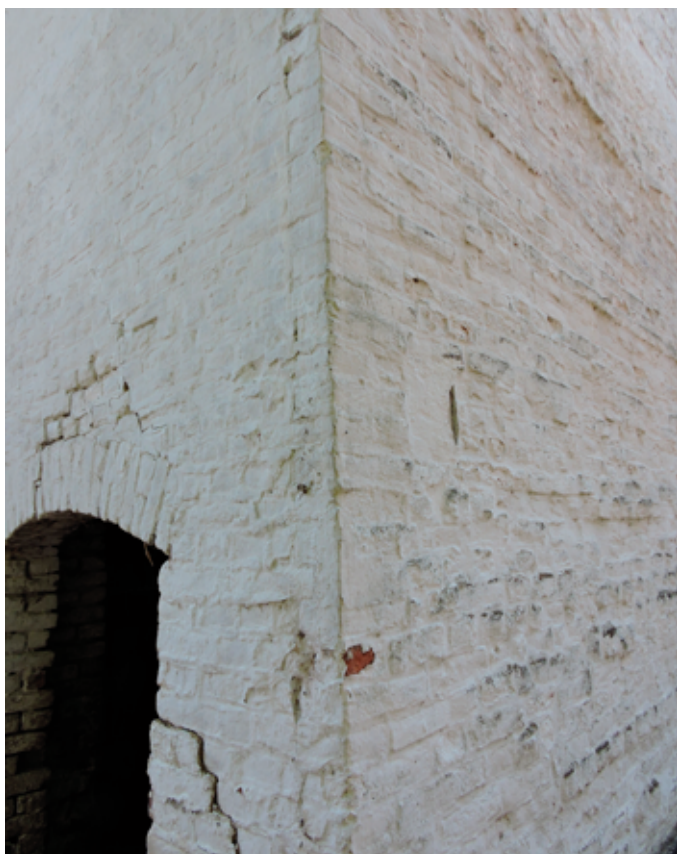
62. De buitenhoek van de schuur is deels vernieuwd, zoals te zien is aan de jongere baksteen

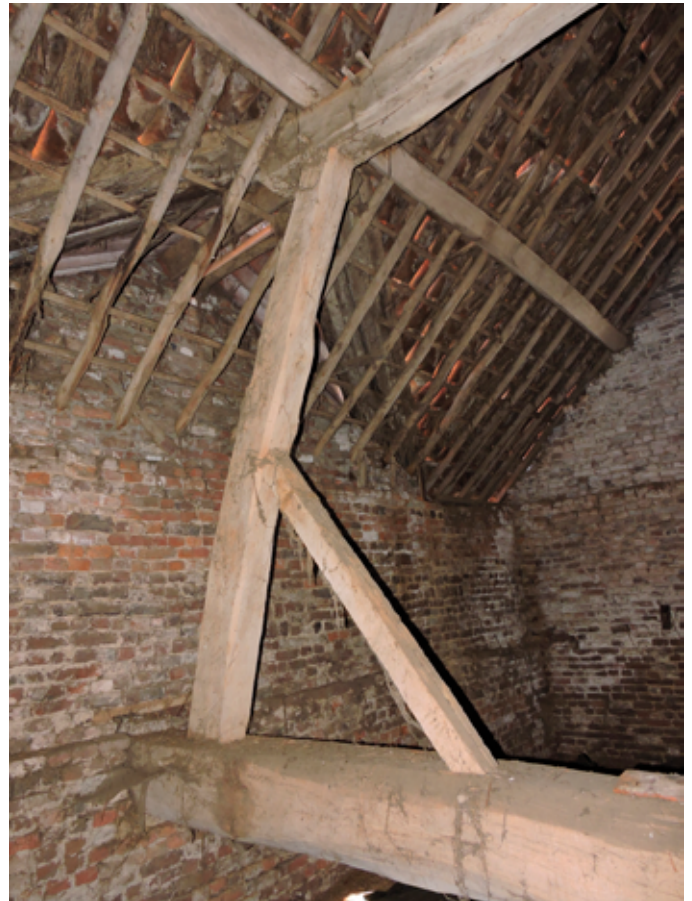
75. De aanhechting van de aanbouw achter de schuur. Het dak van de schuur liep aanvankelijk door, hetgeen er op wijst dat de aanbouw van jonger datum is, zoals ook is te zien aan het slordige metselwerk

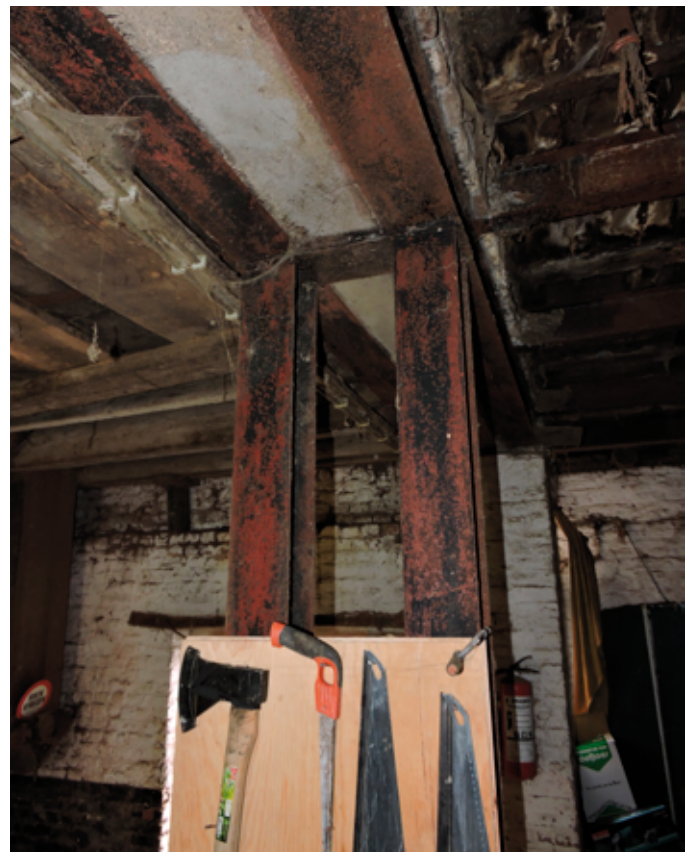
84. Daar is de oorspronkelijke constructie deels verzwaaard en verstevigd
