## **Aanvullend verkennend bodemonderzoek ontwikkeling 't Veldje te Eijsden**

Referentie: T&PBE9015-100-100R001F01

Datum: 7 oktober 2016

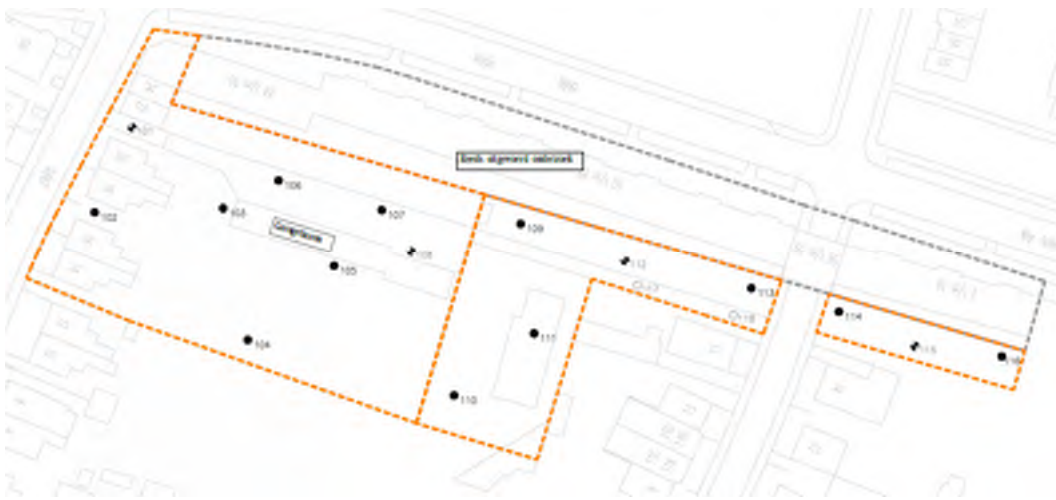
- de gemeente verkrijgt het westelijk gelegen terreindeel met een oppervlakte van ca. 3.100 m<sup>2</sup> (exclusief een eerder onderzocht perceelstuk van ca. 1.000 m<sup>2</sup>).
- Servatius Wonen en Vastgoed behoudt en ontwikkelt het oostelijke terreindeel met een oppervlakte van ca. 2.000 m<sup>2</sup> (exclusief een eerder onderzocht perceelstuk van ca. 1.746 m<sup>2</sup>).

De tweedeling van de onderzoekslocatie is in onderstaande figuur weergegeven.

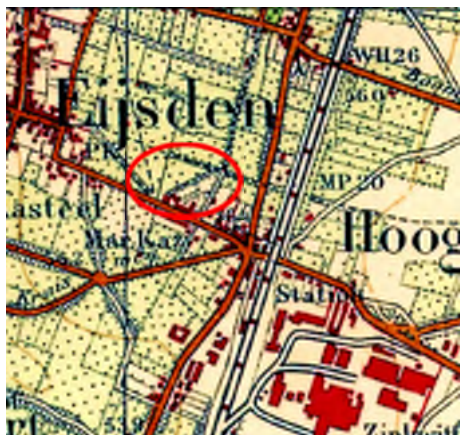
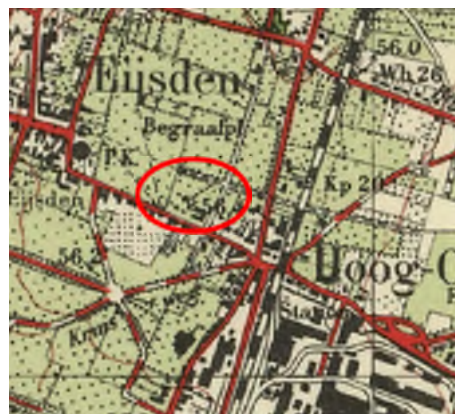
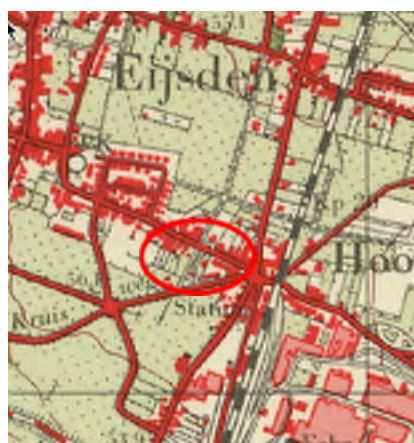
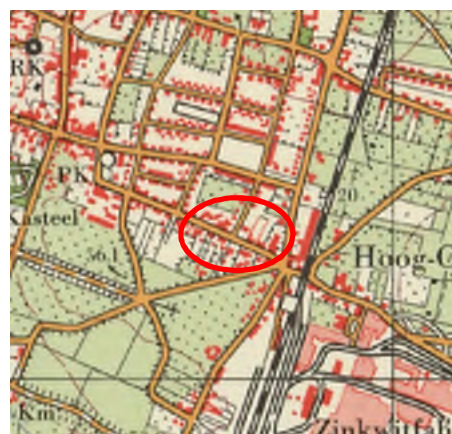
Figuur 2.1 Historische topografische kaarten

Op basis van bovenstaande topografische kaarten (bron: [www.topotijdreis.nl](http://www.topotijdreis.nl)) blijkt dat in de omgeving van de locatie de bebouwing tussen 1955 en 1959 is ontstaan. De onderzoekslocatie zelf is in 1962 bebouwd.

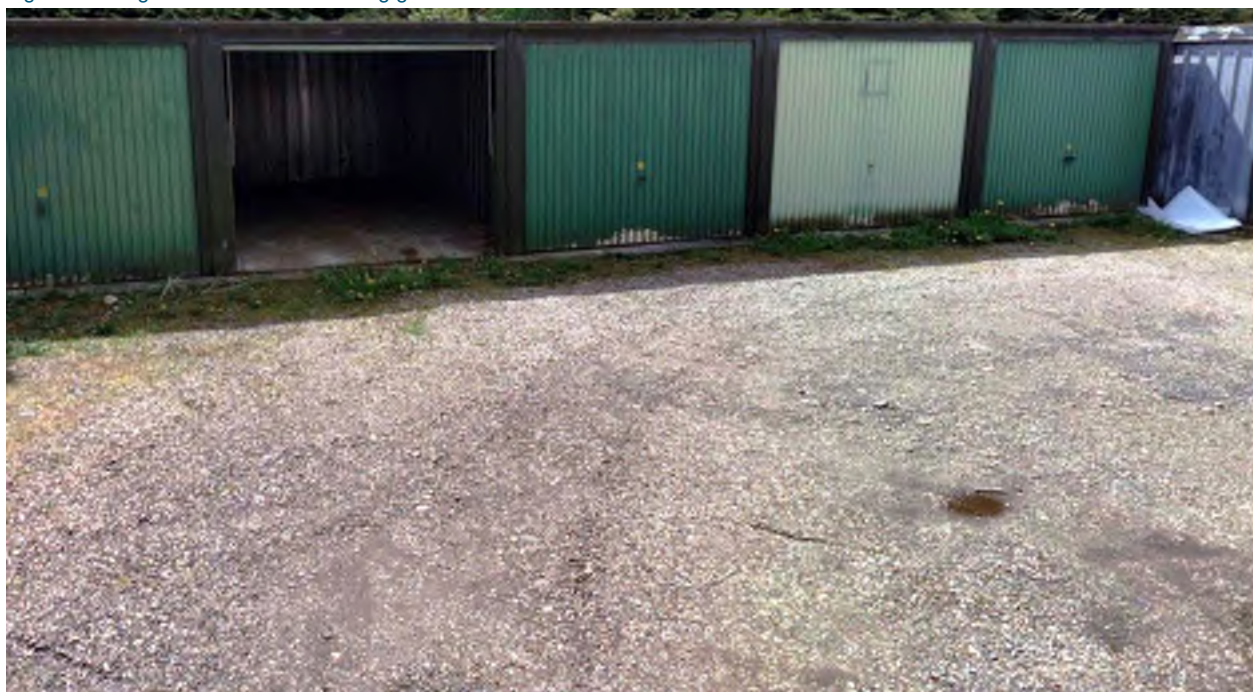
Figuur 3 Garageboxen en halfverharding grind

Het visueel **niet** met asfalt vermengde grindpakket is niet onderzocht.
