## **Verkennend bodem- en asbestonderzoek**

Groot Welsden ong. te Margraten  
(gemeente Eijsden - Margraten)

Rapportnummer: E231726.004/HWO

Datum: 28 september 2023

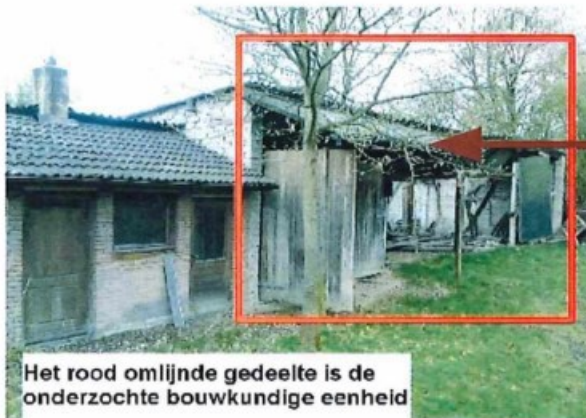
**Foto 1**

overzichtsfoto onderzochte  
bouwkundige eenheden met  
asbestcement golfplaten dak

zie tabel 1 en locatieschets, nr. 1

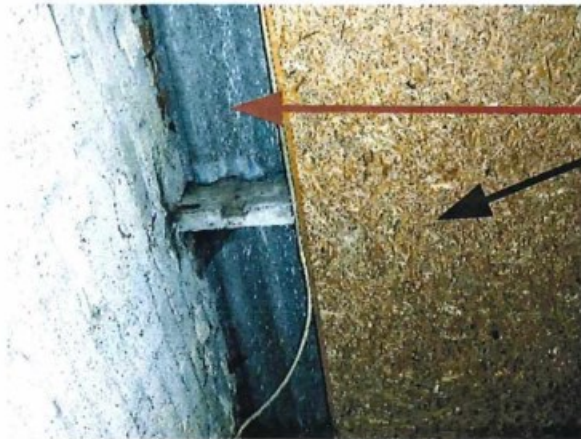
**Foto 2**

golfplaten dak boven dichte stalling,  
asbestcement golfplaten,  
OSB-platen dakbeschot (niet asbestverdacht)

zie tabel 1 en locatieschets, nr. 1

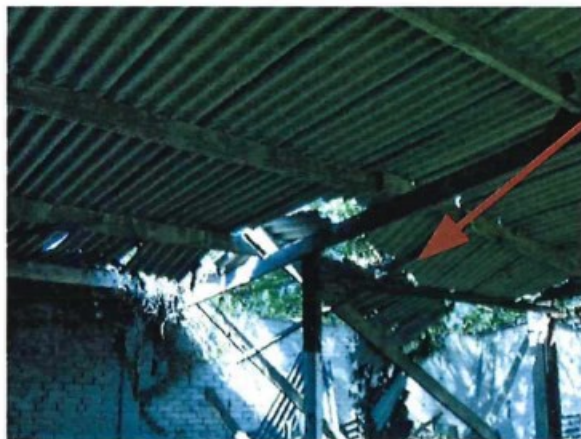
**Foto 3**

ingestort deel dak boven open stalling.  
asbestcement golfplaten

zie tabel 1 en locatieschets, nr. 1

NB.  
Door schaduwwerking lijken de golfplaten  
aan de onderzijde grijs-groen van kleur;  
deze zijn in werkelijkheid grijs.

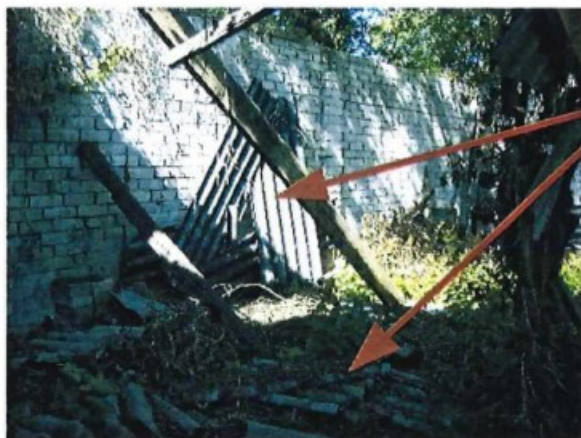
**Foto 4**

losse stukken asbestcement golfplaat,  
afkomstig van ingestort gedeelte dak

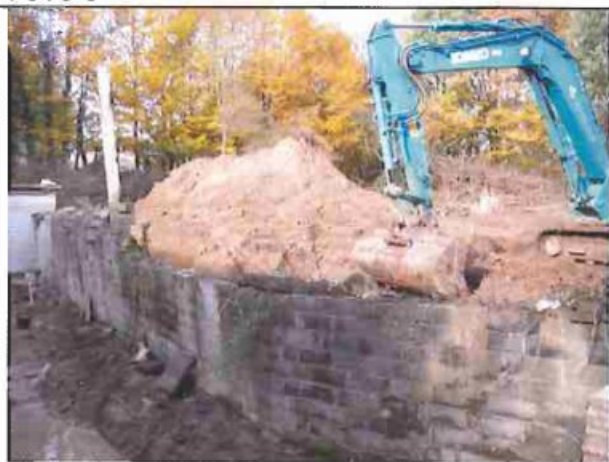
FOTO 5

Daar de verontreiniging zich tot onder en deels achter de keermuur had verspreid, is deze keermuur incl. fundament gesloopt (zie bijlage 2: foto 5 (keermuur voor de sloop) en foto 6 (keermuur na de sloop)). De vrijkomende bouwmaterialen (voornamelijk beton en betonstenen) zijn naar een puinbreker afgevoerd (zie bijlage 4).
