## Omgevingsvergunning herbestemming Tolhuis

**Rijksweg 87, Cadier en Keer**

9 december 2022

Omschrijving: Herbestemming/transformatie Tolhuis

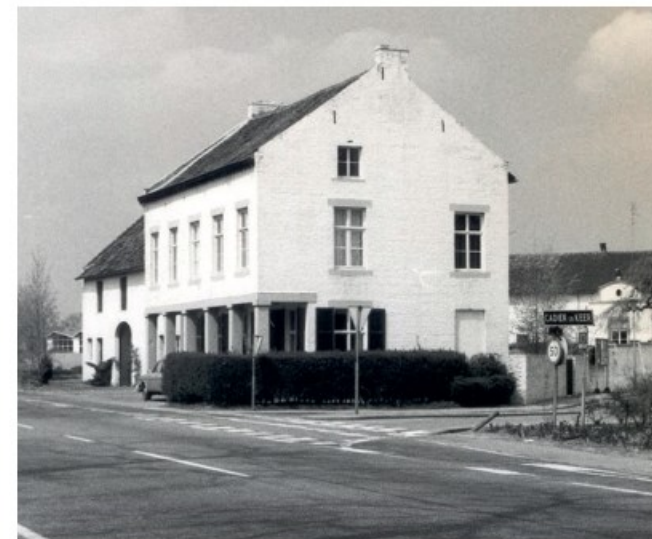
Afbeelding 2 Foto van het Tolhuis uit 1980 (huis met de zuilen rechts, en schuurvleugel links)

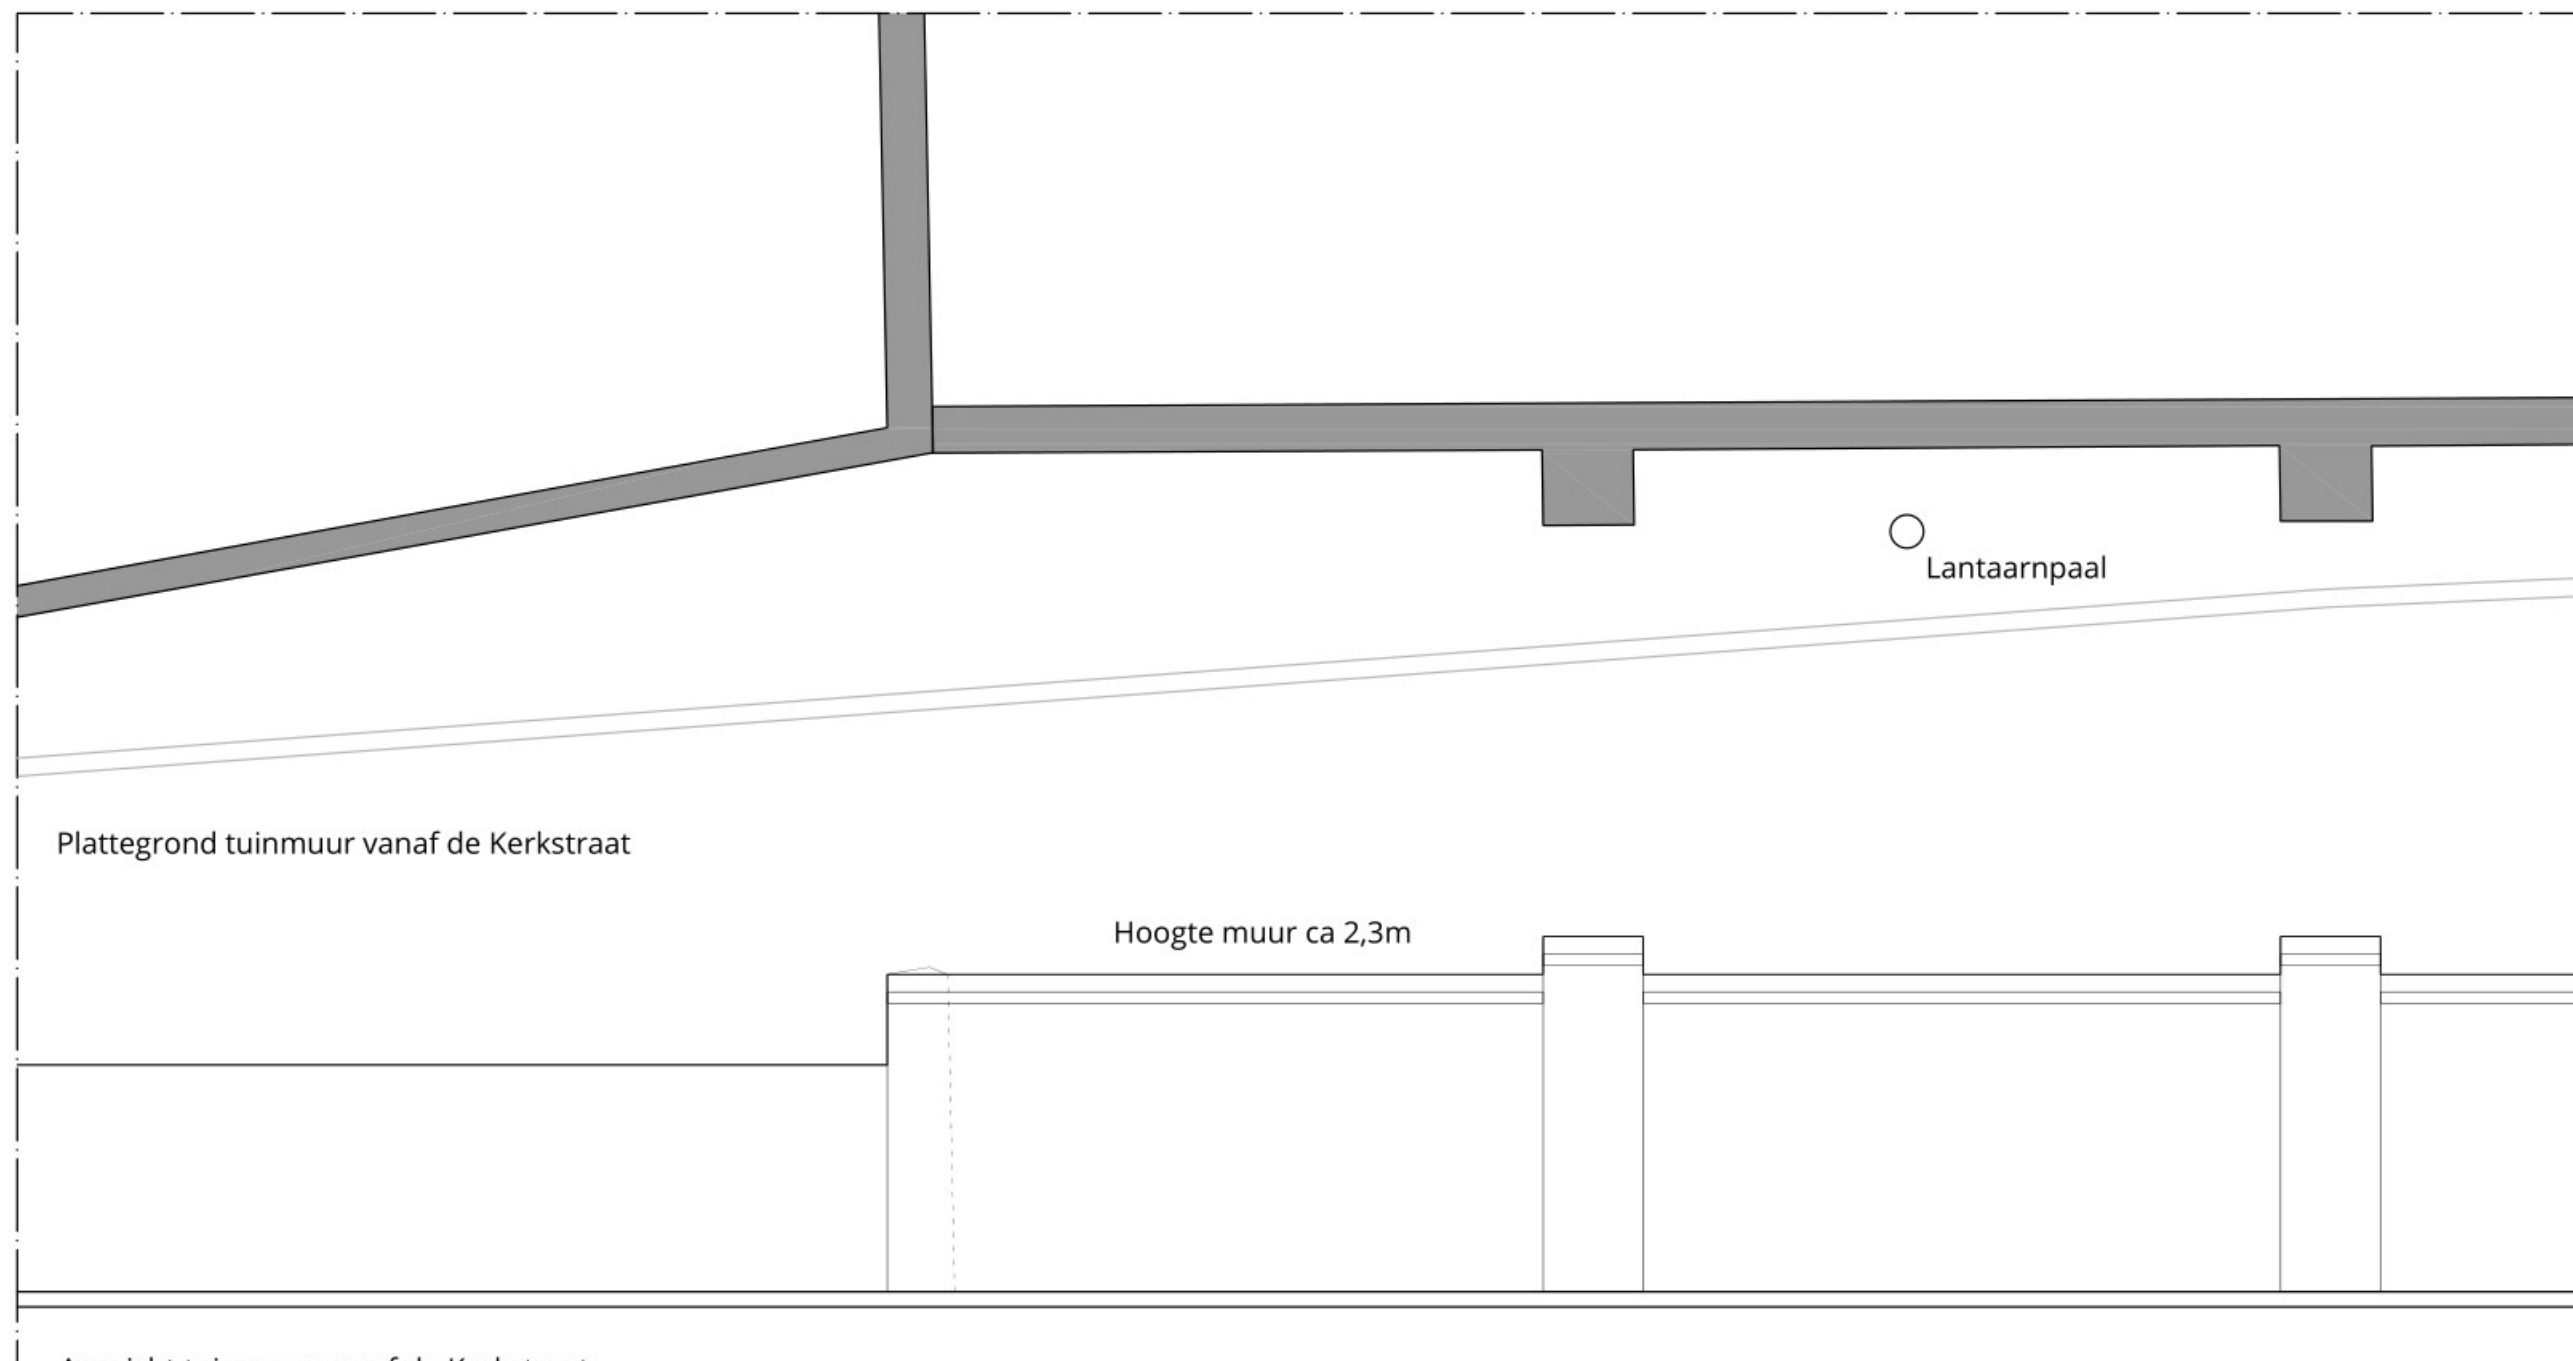
00.03

Plattegrond tuinmuur vanaf de Kerkstraat

Hoogte muur ca 2,3m

Aanzicht tuinmuur vanaf de Kerkstraat

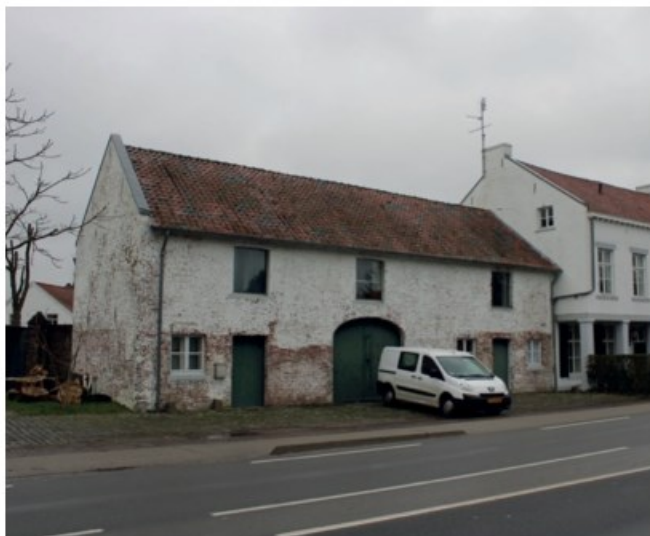
Afbeelding 3 Voorzijde (vanaf de Rijksweg) van schuurvleugel.

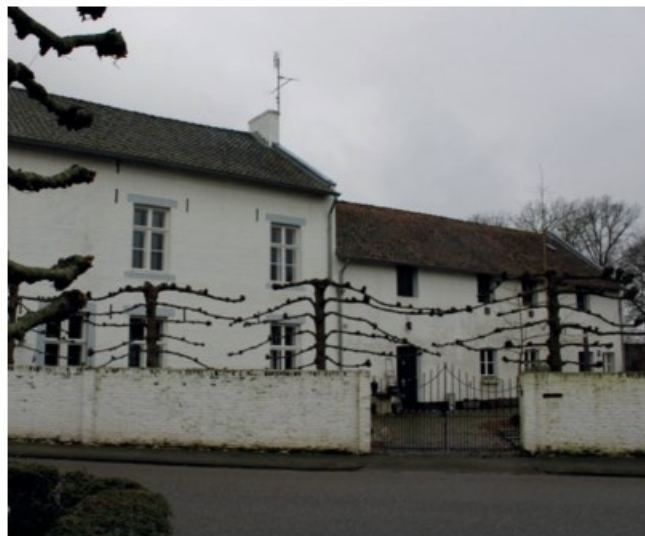
Afbeelding 5 Achterzijde (vanaf de kerkstraat).

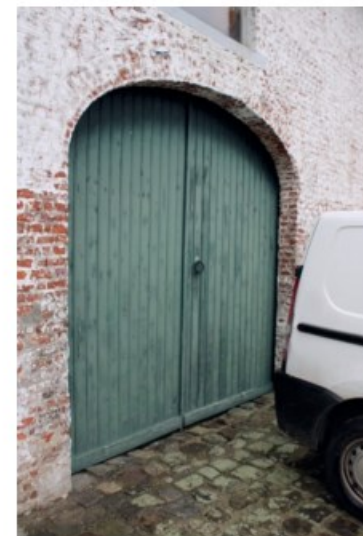
Afbeelding 7 De gorte centrale poort die toegang verschaft naar de schuur.

De centrale grote poort wordt aangepast, waarbij de bestaande verticale structuur en kleur gehandhaafd blijft. Door deze lammelen in de kleur van de bestaande poort is er een spannende eigentijdse toepassing gedaan om daglicht binnen te krijgen in de middelste woning achter de poort met behoud van het

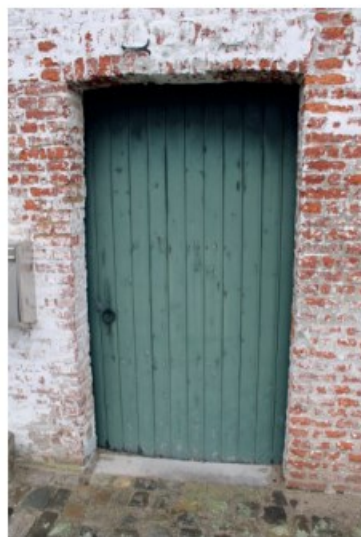
Afbeelding 4 Een van de deuren die aan de voorzijde zijn gepositioneerd. De onderdorpel is van Naamse steen.

De voordeuren naar de woningen moeten voldoen niet aan tocht dichting en inbraakwerendheid. In de bestaande situatie zijn het opgeklampte staldeuren die aanslag hebben op de veldbrand muur. Door een kozijn toe te passen (achter deze aanslag) en de kraaldelen en kleur gebruik te handhaven veranderd er nagenoeg niets aan het bestaande monumentale beeld.

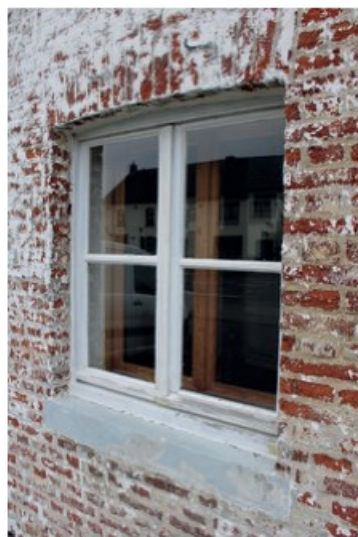
Afbeelding 6 Een van de stolpramen (uit de jaren 80) die aan de voorzijde zijn gepositioneerd. De onderdorpel is van Naamse steen.

De bestaande stolp ramen die stammen uit de jaren 80 blijven behouden. Ze zijn slank en fraai vorm gegeven en kunnen door het gebruik van achterzetramen gehandhaafd blijven.

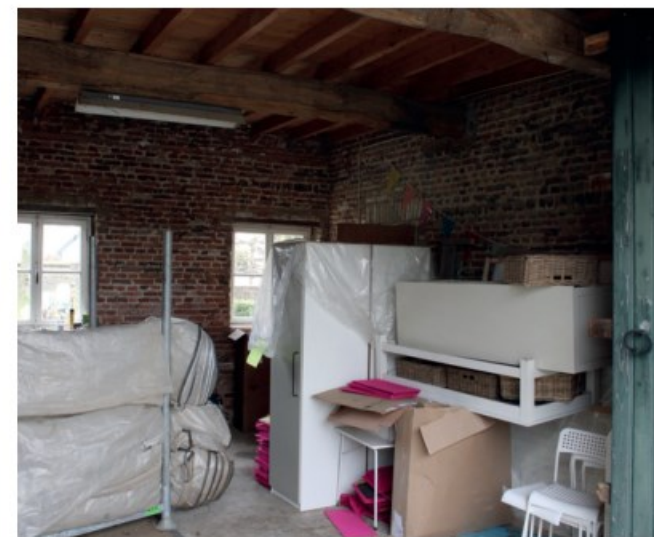
Afbeelding 8 Foto met openslaande poort. Deze foto geeft een inblik van het materiaal gebruik en afwerking van het interieur.

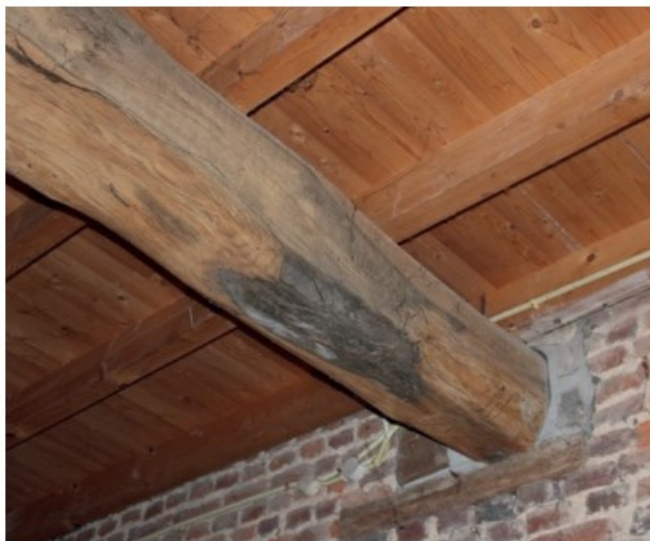
Afbeelding 9 De oplegging van de ankerbalk in het interieur. De balklaag vloer is later vervangen.

De bestaande ruimtelijke opzet is leidend geweest naar de nieuwe bestemming wonen. Zo is in de bestaande situatie van de schuur ingedeeld in drie compartimenten, deze indeling blijft gehandhaafd en worden gebruikt als woningcompartimenten. De bestaande vloeren, draagbalken met ankerbalken blijven gehandhaafd in de nieuwe functie.

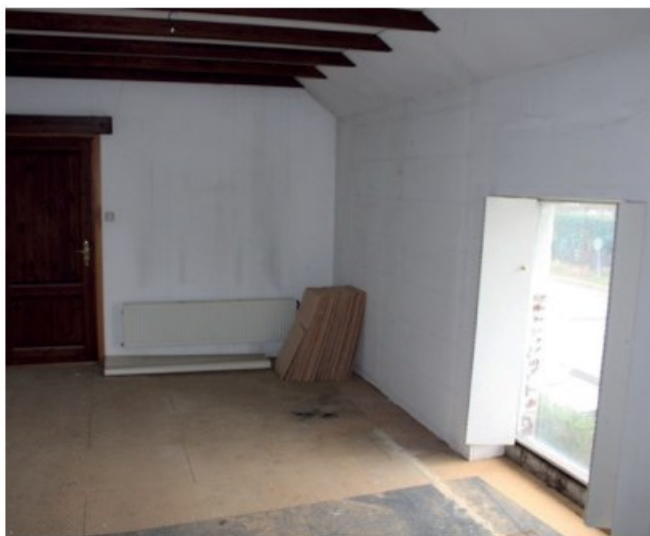
Afbeelding 10 Het interieur is in de jaren 80 geheel aangepast. Zo zijn de vloeren, dak, trappen en binnendeuren destijds vervangen.

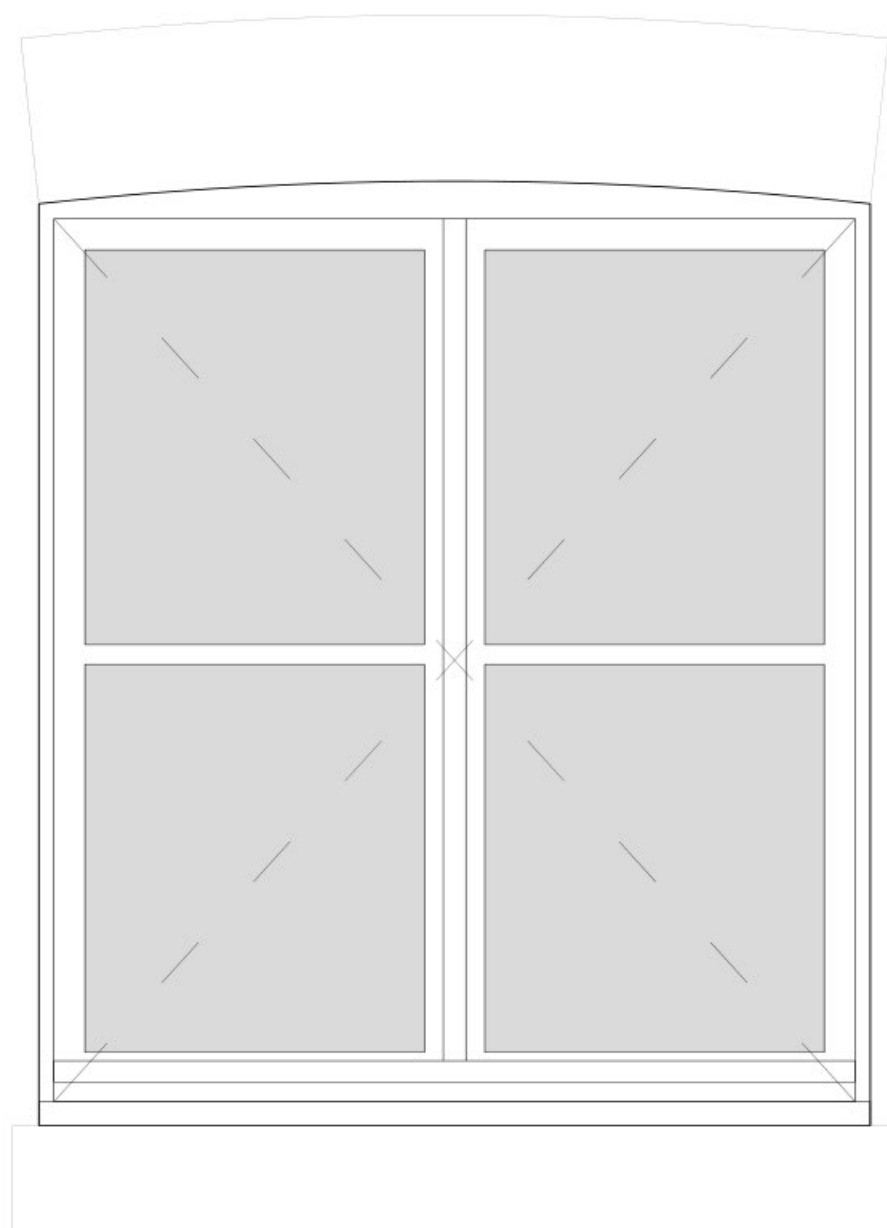
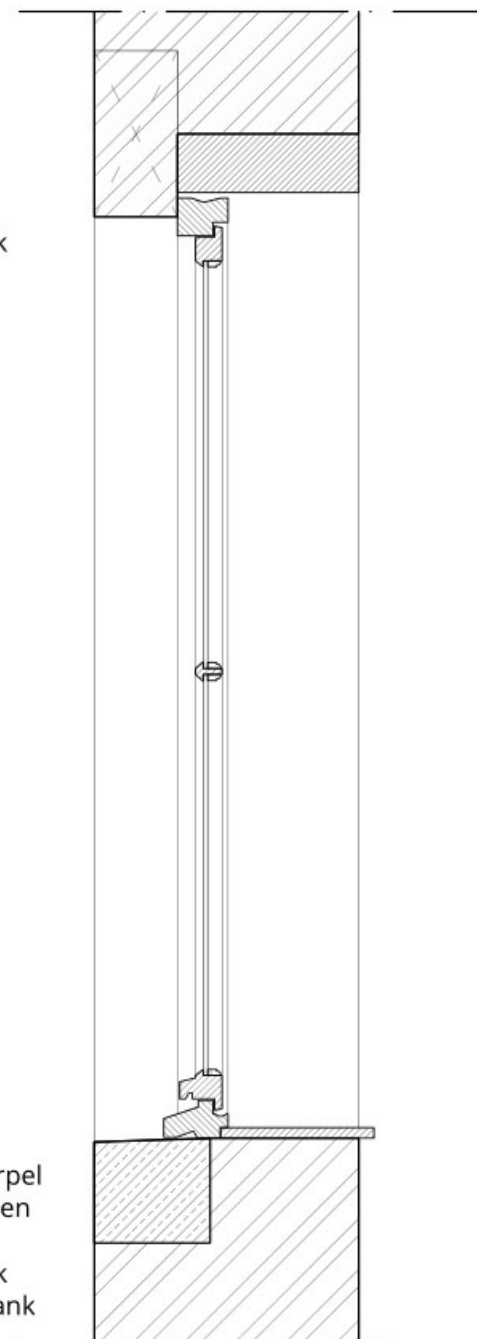
Detail 01

- Steens Rollaag
- Houten kozijen
- Houten raamwerk
- Houten latei

- Natuurstenen dorpel (belgische hardsteen)
- Houten kozijen
- Houten raamwerk
- Houten vensterbank

Detailering stolpraam

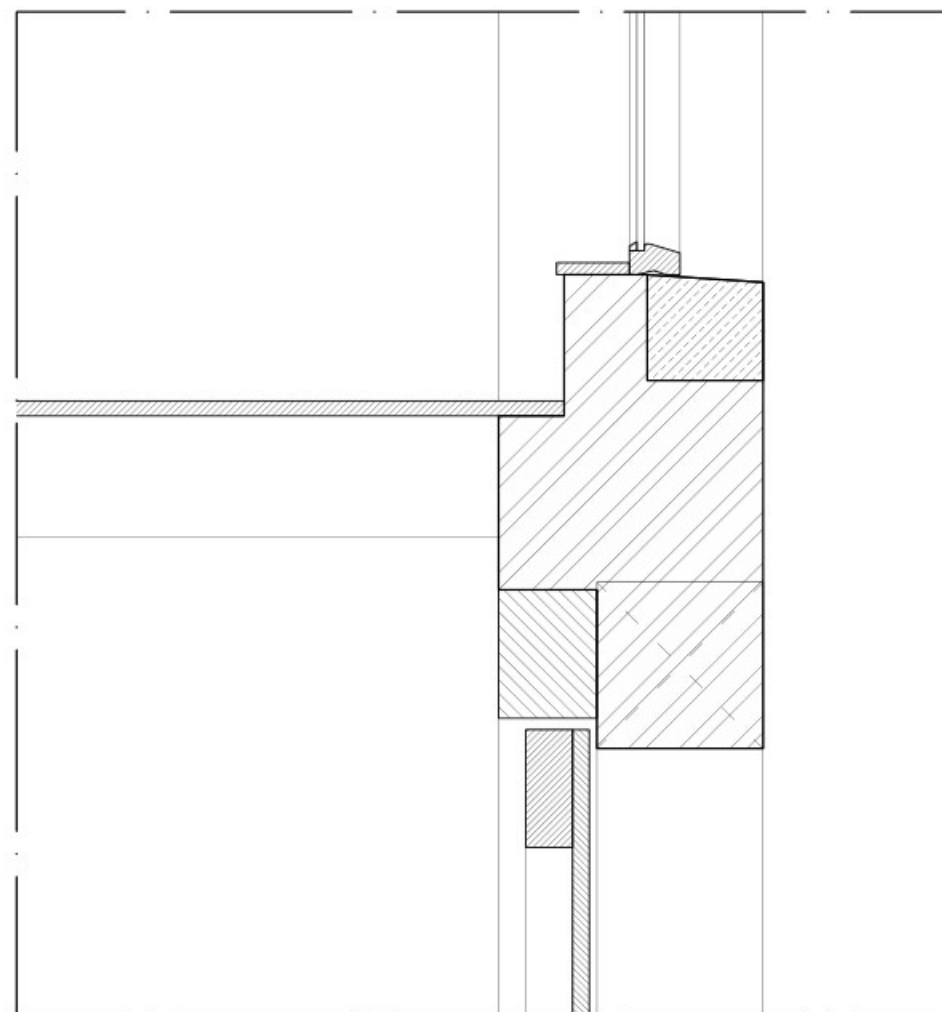
Detail 04 A

- Natuurstenen dorpel (belgische hardsteen)
- Houten kozij
- Houten raamwerk
- Houten vensterbank

- Steens rollaag
- Houten poort

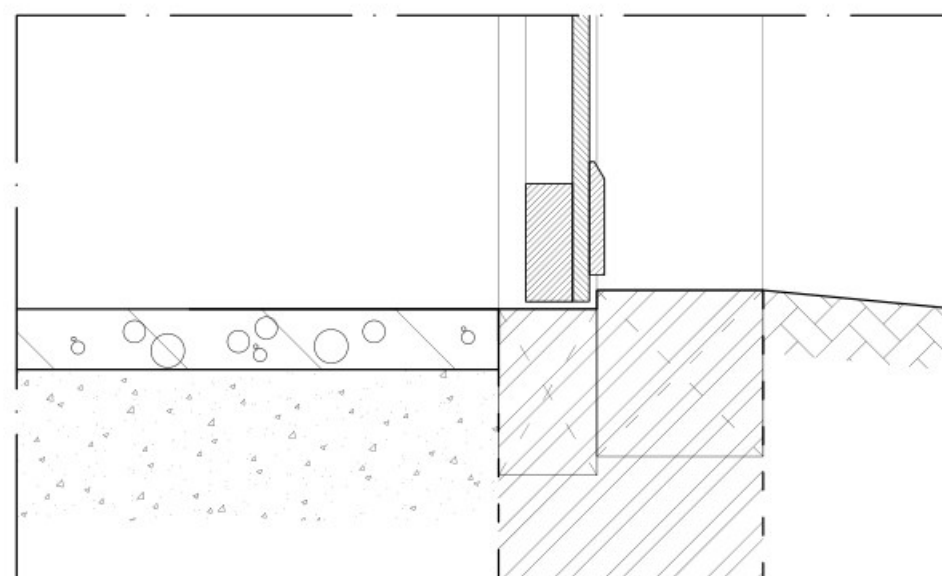
Detail 05

- Houten poort
- Steens rollaag

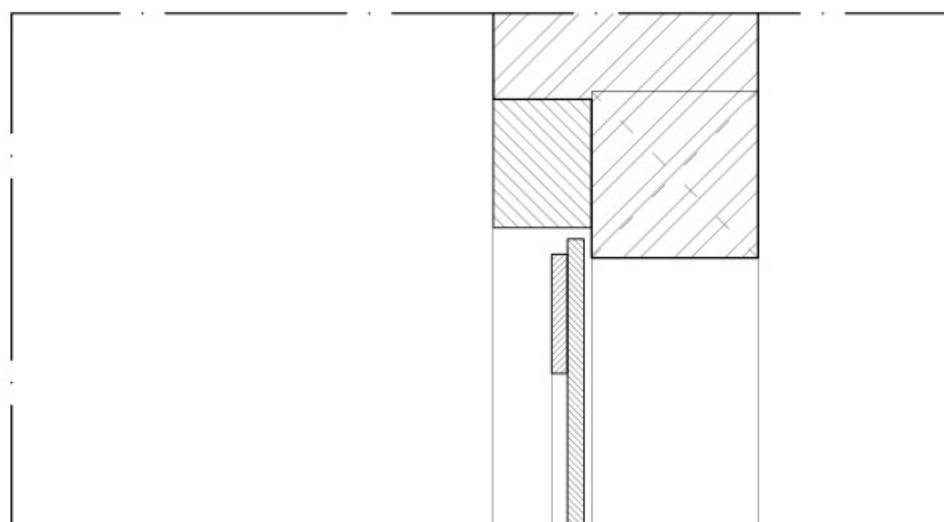
Detail 06

-Steens rollaag  
-Houten opgeklampte  
deur met kraaldelen

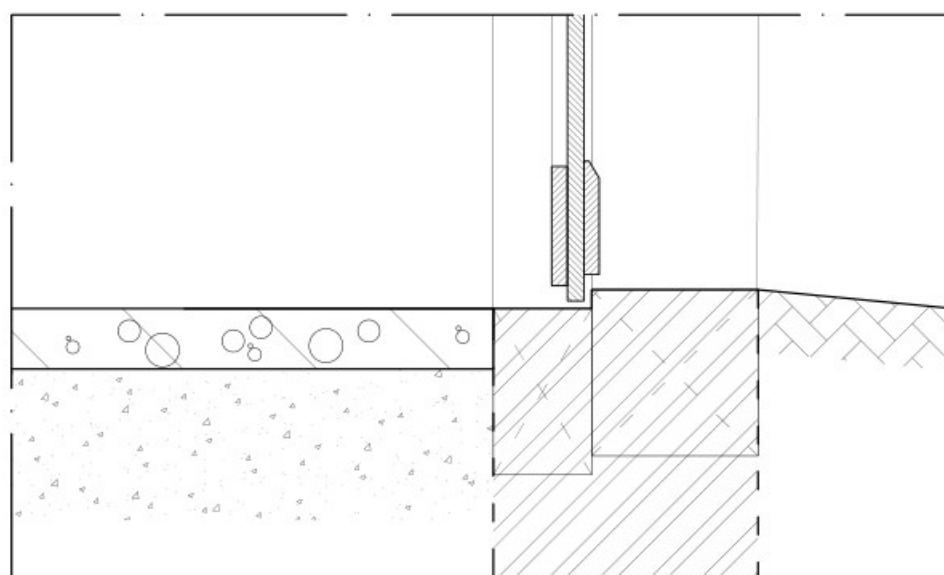
Detail 07

-Houten opgeklampte  
deur met kraaldelen  
-Steens rollaag

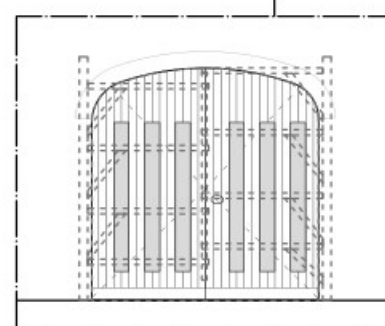
Poort in dichte stand

De houten poort (houten delen en constructie) blijft gehandhaafd. Er komen 3 verticale sleuven van glas (afmeting 2x breedte houten delen x ca.1800mm)

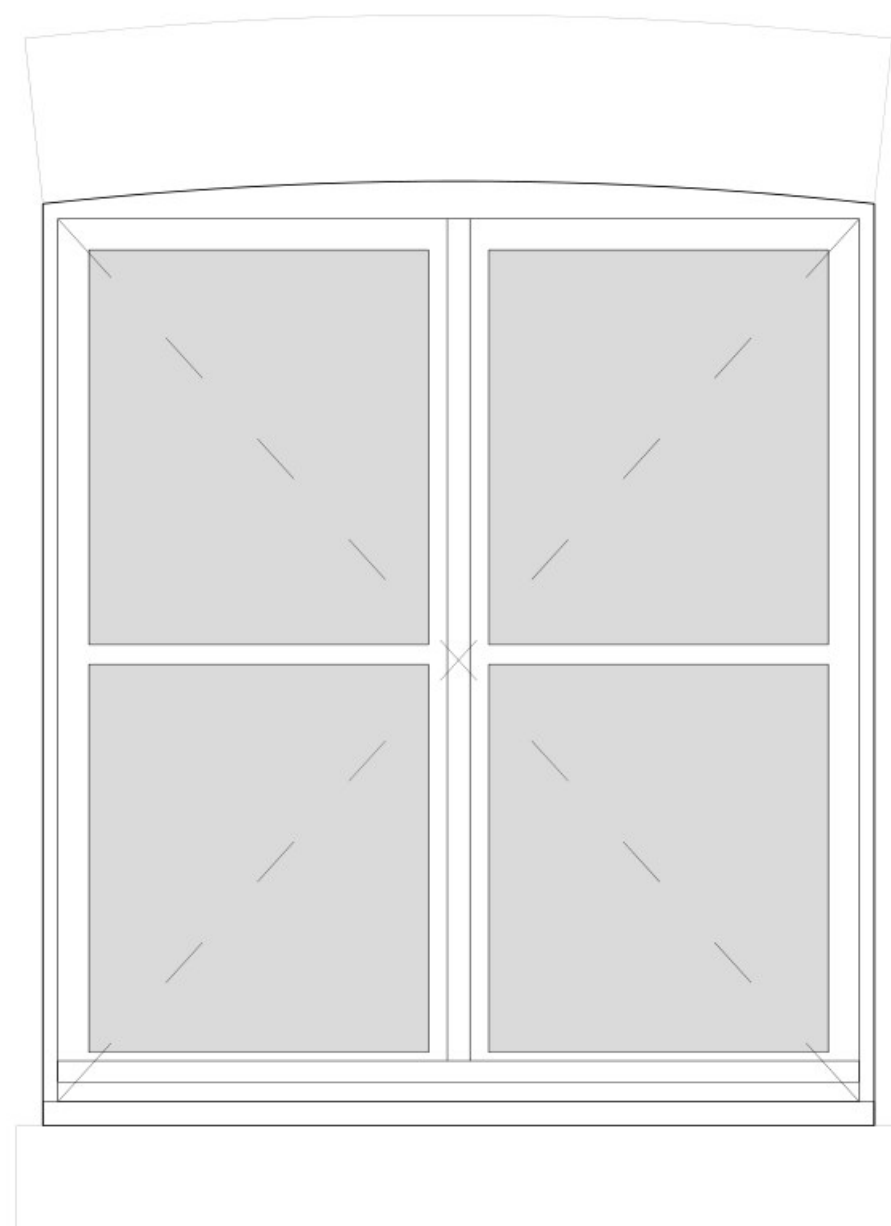
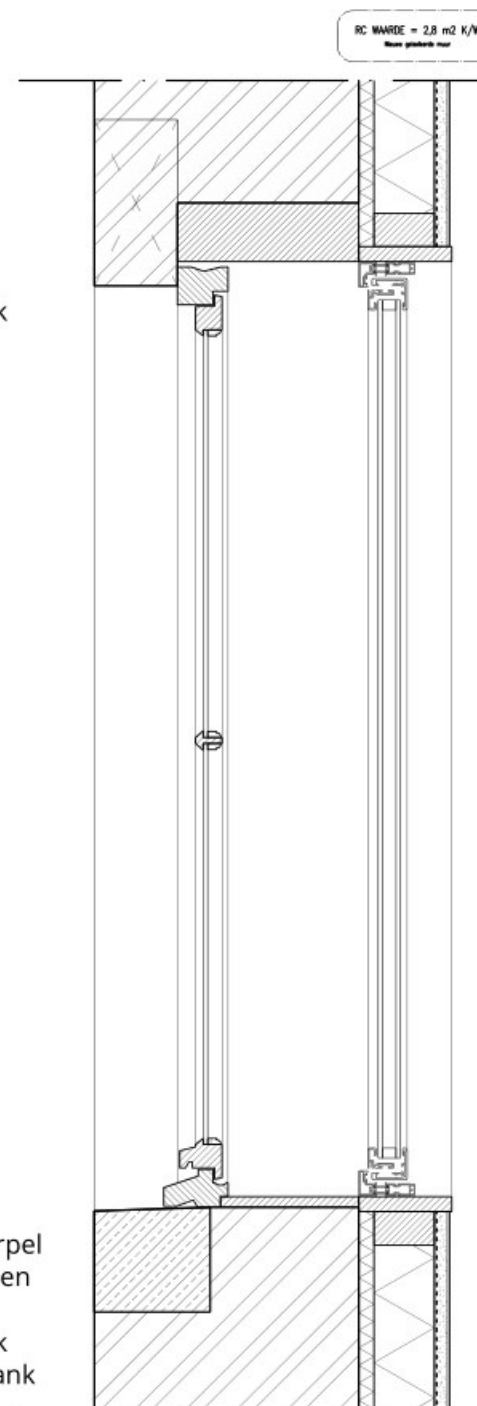
Detail 01

-Houten kozijen  
-Houten raamwerk  
-Houten latei

-Natuurstenen dorpel  
(belgische hardsteen)  
-Houten kozijen  
-Houten raamwerk  
-Houten vensterbank

Nieuw achterzetraam  
METAGLAS type AMD o.g.

-Buitenmuur is een anderhalfsteens  
muur (veldbrand) ca. 350mm  
-XPS isolatie (harde plaat) 20mm  
-Houten regelwerk gevuld met  
isolatie (kooltherm k15 o.g.) 100mm  
-Dampremmende laag  
-Stucplaat met afwerking 15mm

Detailering stolpraam

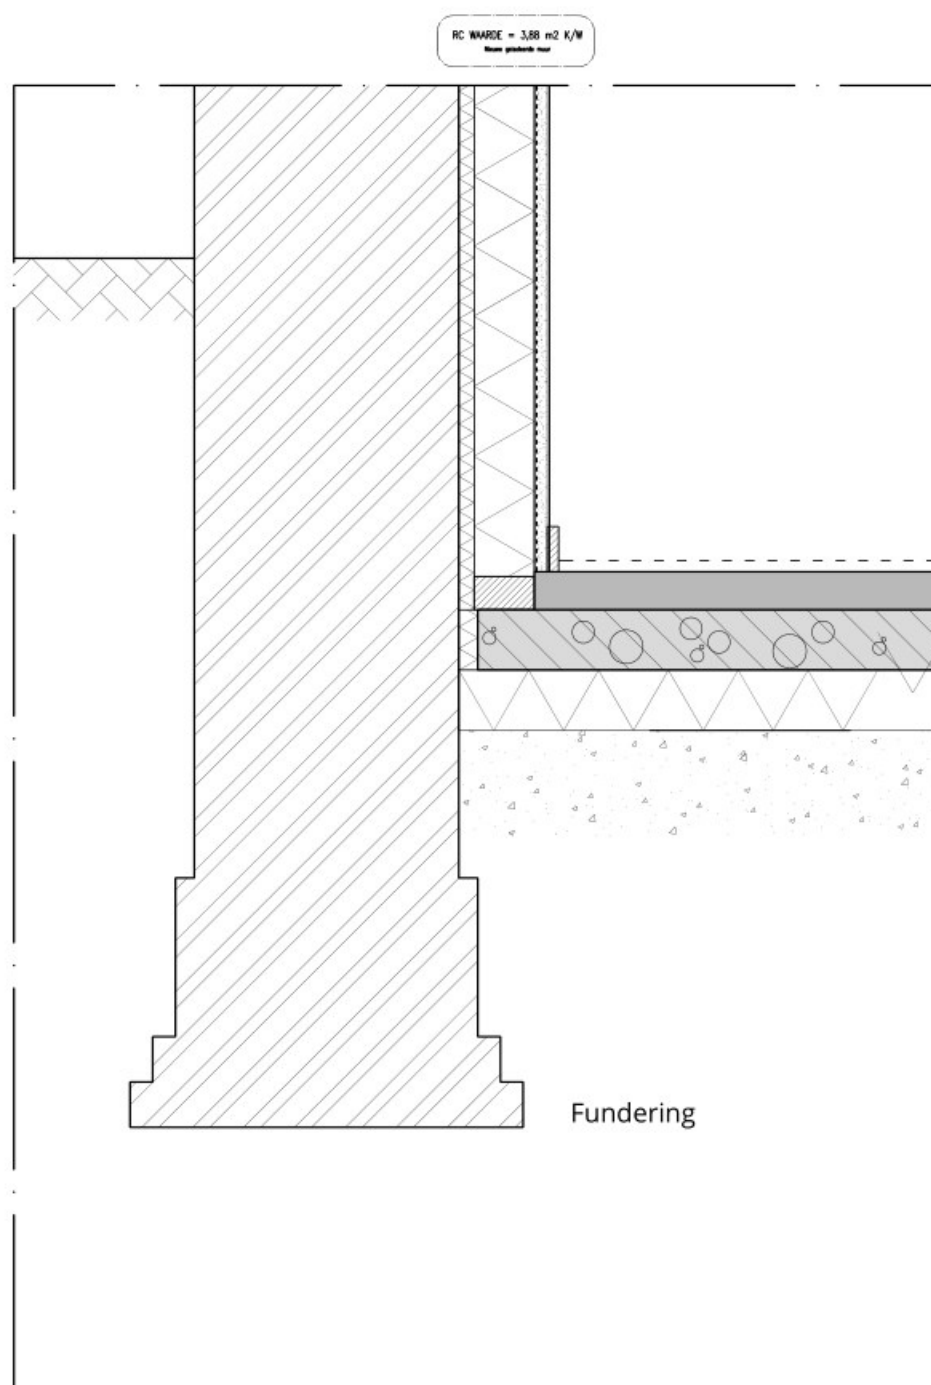
Detail 02

- Buitenmuur is een anderhalfsteens muur (veldbrand) ca. 350mm
- XPS isolatie (harde plaat) 20mm
- Houten regelwerk gevuld met isolatie (kooltherm k15 o.g.) 100mm
- Dampremmende laag
- Stucplaat met afwerking 15mm

Beganegrondvloer estrichvloer  
50mm op nieuw gestort beton op  
drukvast XPS isolatie 100mm op  
een zandbed

RC-WAARDE = 3,5 m<sup>2</sup> K/W  
Nieuw gestort beton

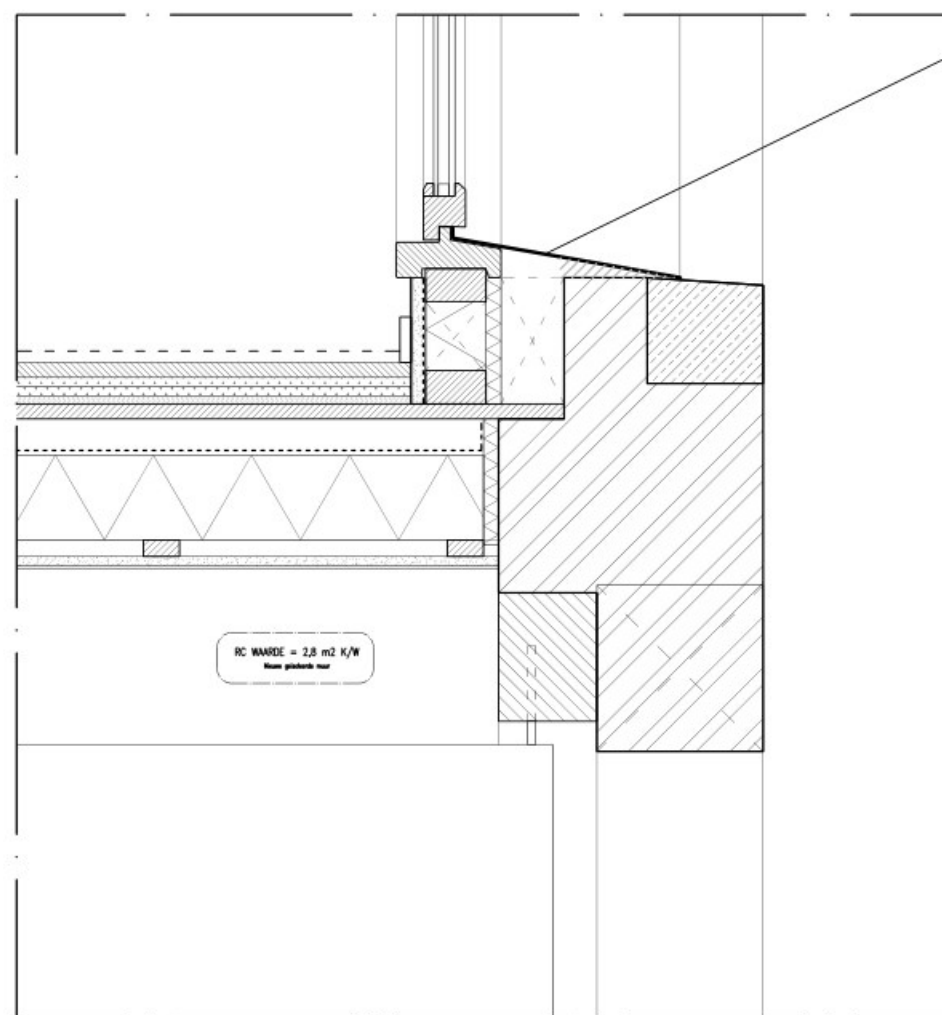
Detail 04 A

-Stalen Afdekking

- Natuurstenen dorpel (belgische hardsteen)
- Houten kozijn 90x139 (geplaatst in de voorzetwand)
- Houten raamwerk (kan enkel op kiepstand)

Beganegrondvloer nieuw gestort beton op drukvaste XPS isolatie 100mm op een zandbed

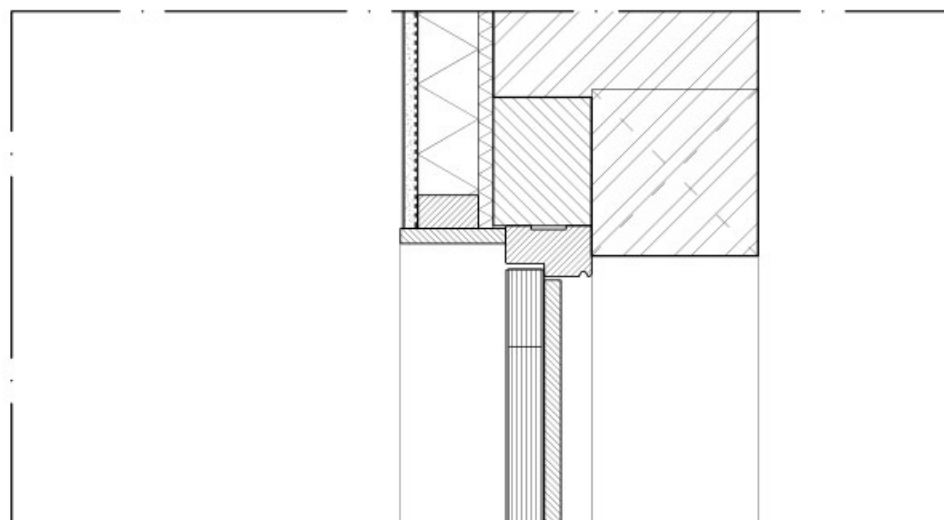
Detail 06

- Steens rollaag
- Om de voordeur tocht dicht te maken wordt er een kozijn toegepast aan de binnenzijde
- Houten kozijn aan de bovenzijde meetogen met de rollaag
- Op de houten deur worden kraaldelen en lekdorpel gemonteerd

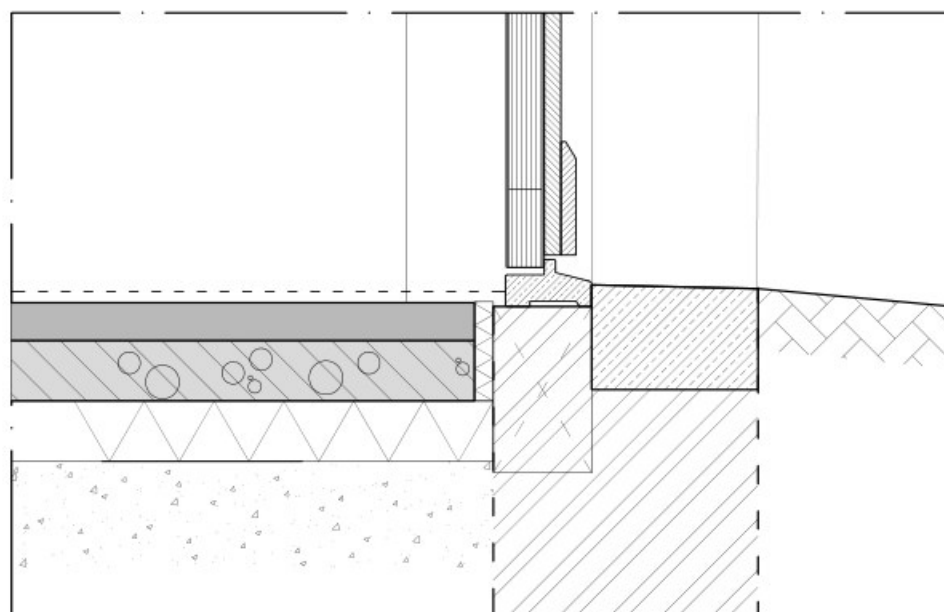
Detail 07

- Natuursteen rollaag

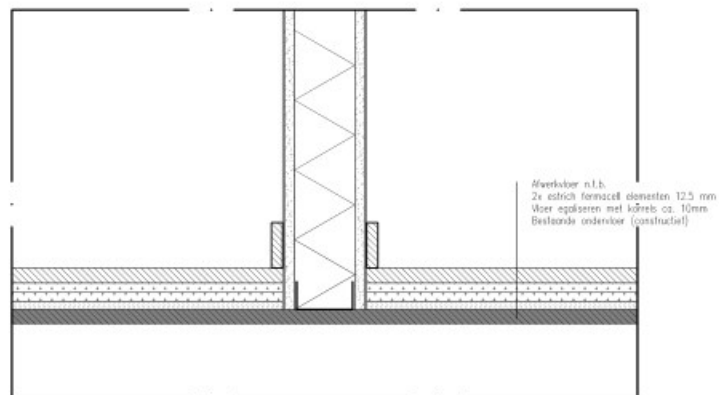
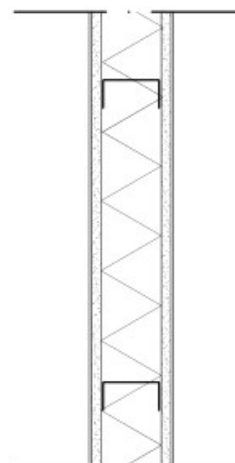
- Afwerkvloer
- 2x estrich fermacell elementen
- Egalisatie korrels
- Constructieve vloer

- Stucplaten met afwerking
- Metalstud gevuld met isolatie
- Stucplaten met afwerking

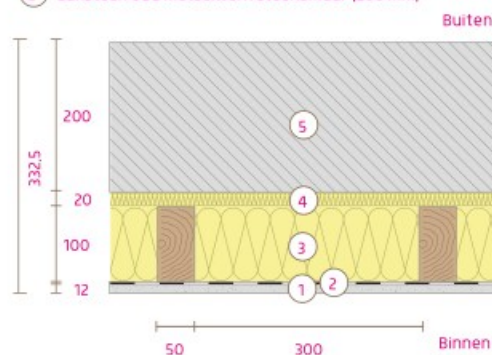
$U = 0,25 \text{ W/(m}^2\text{K)}$

$R_c = 3,880 \text{ m}^2\text{K/W}$

- 1 gipsvezelplaat (12 mm)
- 2 damprem  $s_d = 5$
- 3 Kooltherm® K15 Fassaden-Dämmplatte (100 mm)
- 4 Hartschaum, XPS 040 (20 mm)
- 5 baksteen oud metselwerk steensmuur (200 mm)

Het pand heeft bakstenen muren zonder spouw met een dikte van minimaal 20 cm. Met 2 cm XPS direct op de gevel en 10 cm PIR of Kooltherm tussen houten ribben is  $R_c = 4$ .

ADVIES - De muren isoleren met PIR of Kooltherm tussen staanders, afwerken met gips of gipsvezelplaat. Tussen staanders en gevel XPS of soortgelijk aanbrengen, om koudebrug van staanders te onderbreken.

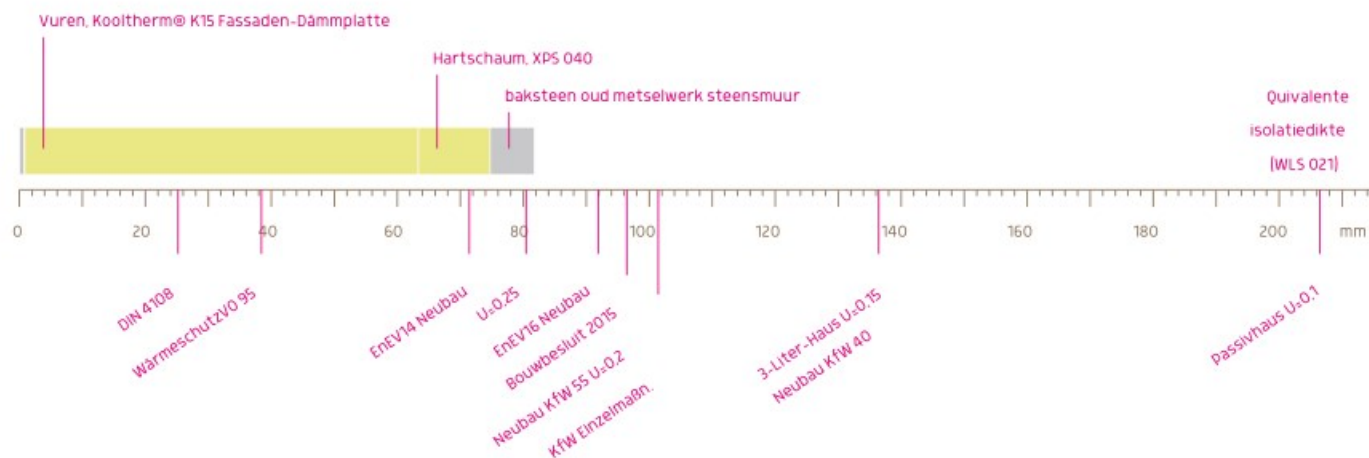
### ISOLATIE-EFFECT VAN AFZONDERLIJKE LAGEN EN VERGELIJKING MET REFERENTIEWAARDEN

De thermische weerstand van de afzonderlijke lagen is omgebouwd tot millimeters isolatiemateriaal. De weegschaal heeft betrekking op isolatiemateriaal van warmtegeleidingsvermogen 0,021 W/mK.

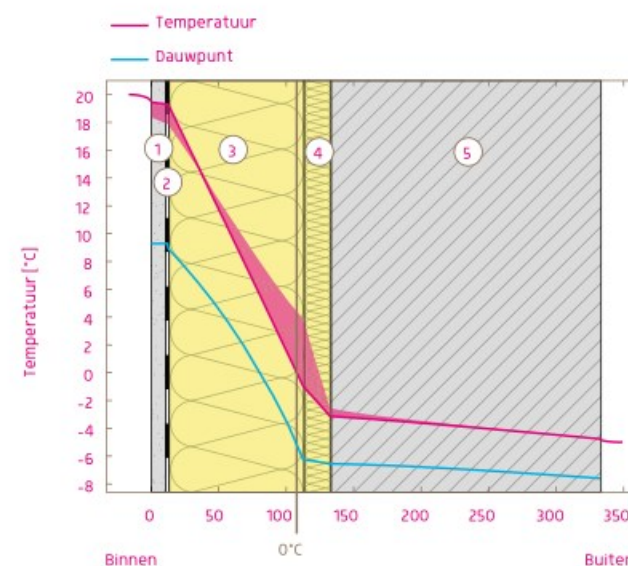
RECHTS Verloop van temperatuur en dauwpunt op het gemarkeerde punt in de afbeelding rechts. Het dauwpunt is de temperatuur waarbij waterdamp condenseert en condenswater wordt gevormd. Zolang de temperatuur van de constructie op elk punt boven de dauwpunt temperatuur ligt, wordt er geen condenswater geproduceerd. Als de twee curves elkaar raken, wordt er op de raakpunten condenswater geproduceerd.

ONDER Schaaltekening van de constructie.

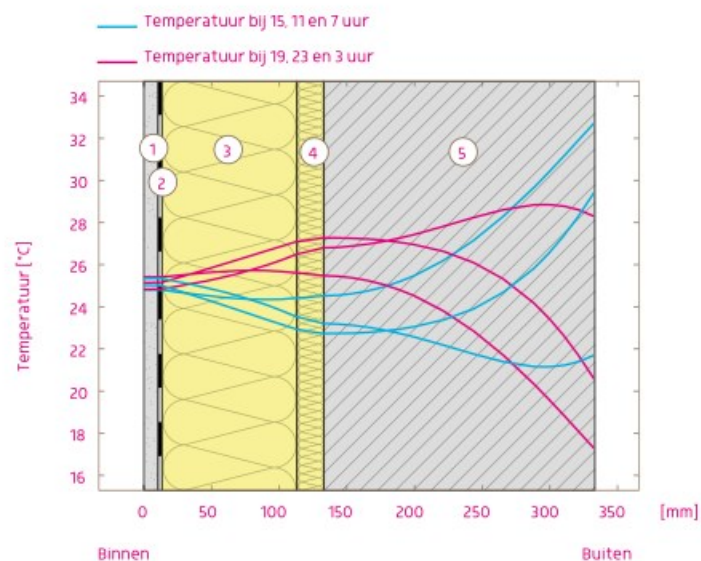
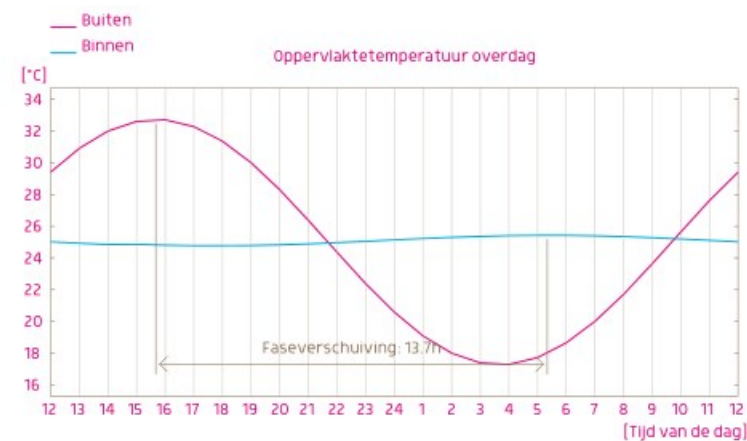
BOVEN Temperatuurprofiel binnen het component op verschillende tijdstippen. Blauwe lijnen van boven naar beneden, blauwe lijnen: om 15, 11 en 7 uur en rode lijnen om 19, 23 en 3 uur's ochtends.

ONDER Temperatuur aan de buitenkant (rood) en binnenzijde (blauw) oppervlak gedurende een dag. De zwarte pijlen geven de positie van de maximale temperatuurwaarden aan. De maximale binnentemperatuur dient zo mogelijk in de tweede helft van de nacht te worden bereikt.

| Faseverschuiving | 13.7 h | Maximale binnentemperatuur: tijd: | 5:15 |
| Amplitude demping | 23.6 | Temperatuurschommeling op het buitenoppervlak: | 15.5°C |
